**LE MERCREDI TROIS AVRIL
DEUX MILLE VINGT QUATRE
à 16 heures 00**

Qu'il convient de procéder à la description du bien immobilier sis :

La Maison Neuve
NOYANT LA GRAVOYERE

ACTE DE COMMISSAIRE DE JUSTICE

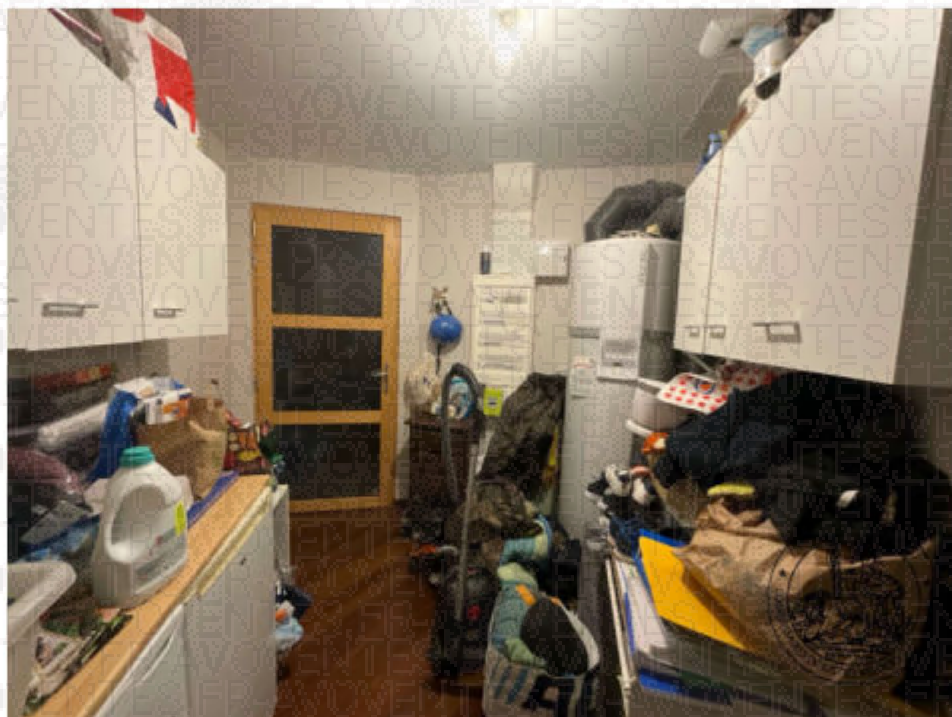
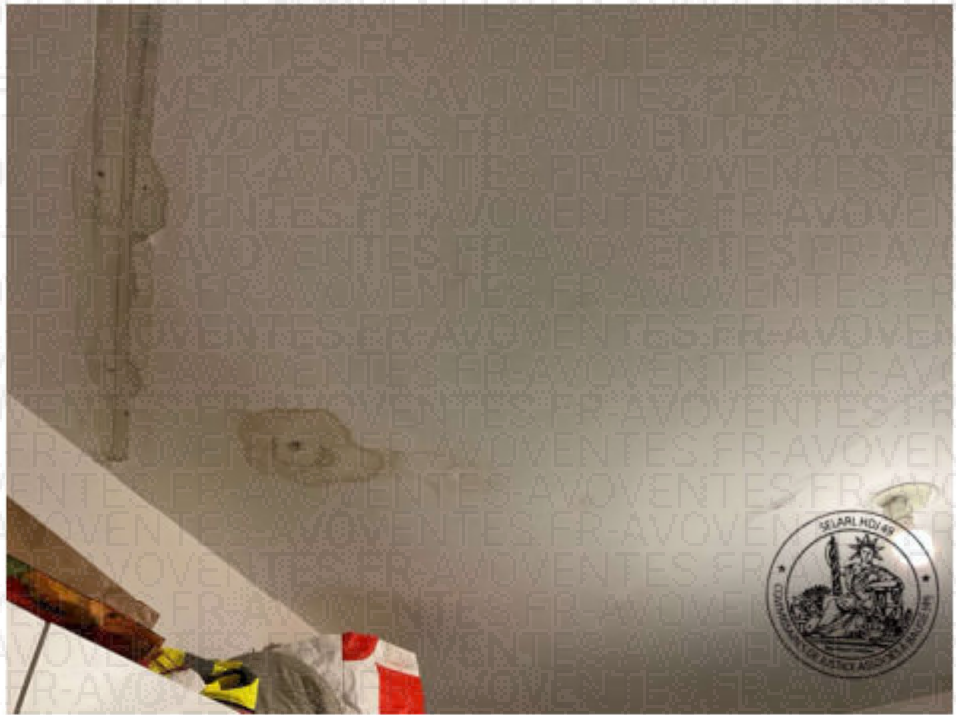
Le **plafond** est recouvert de peinture en mauvais état. Joints se décollent. Une trace d'infiltration.
