## ***PROCES-VERBAL DE DESCRIPTION***

Me suis rendu ce jour au **1 Rue de la Chaintre 49320 Brissac Loire Aubance**, où là étant, en présence de  
laquelle précédemment prévenue de la date pour établir le présent, m'a laissé entrer, puis de Monsieur  
société **ADX, Diagnostiqueur**,

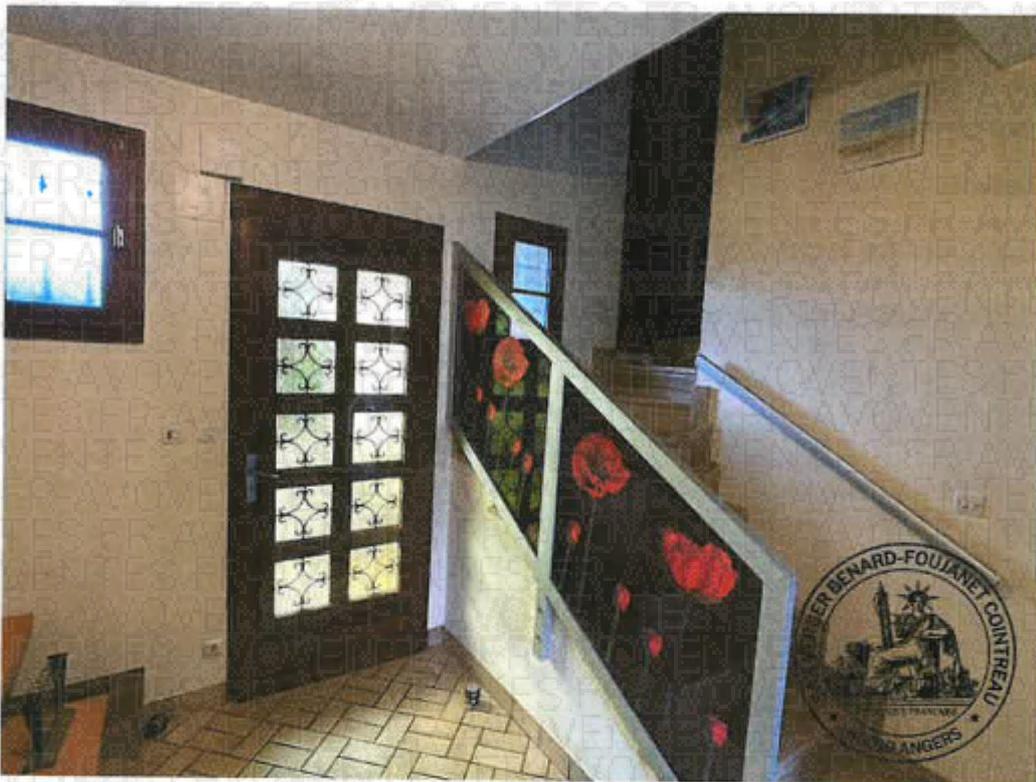
Les murs sont couverts de papier peint sur l'ensemble. Je note que le papier peint est gondolé, bosselé en pied du mur de droite avant le cellier. Il m'est précisé par [redacted] que cela fait référence à une ancienne fuite, aujourd'hui résolue.

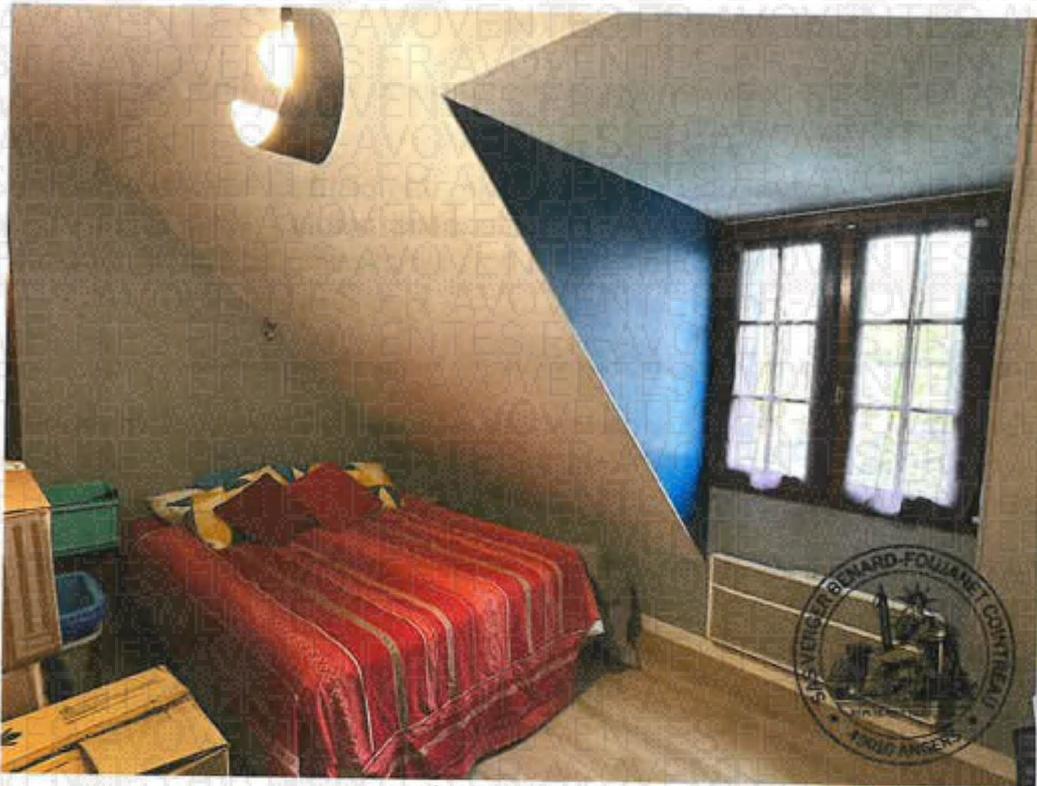
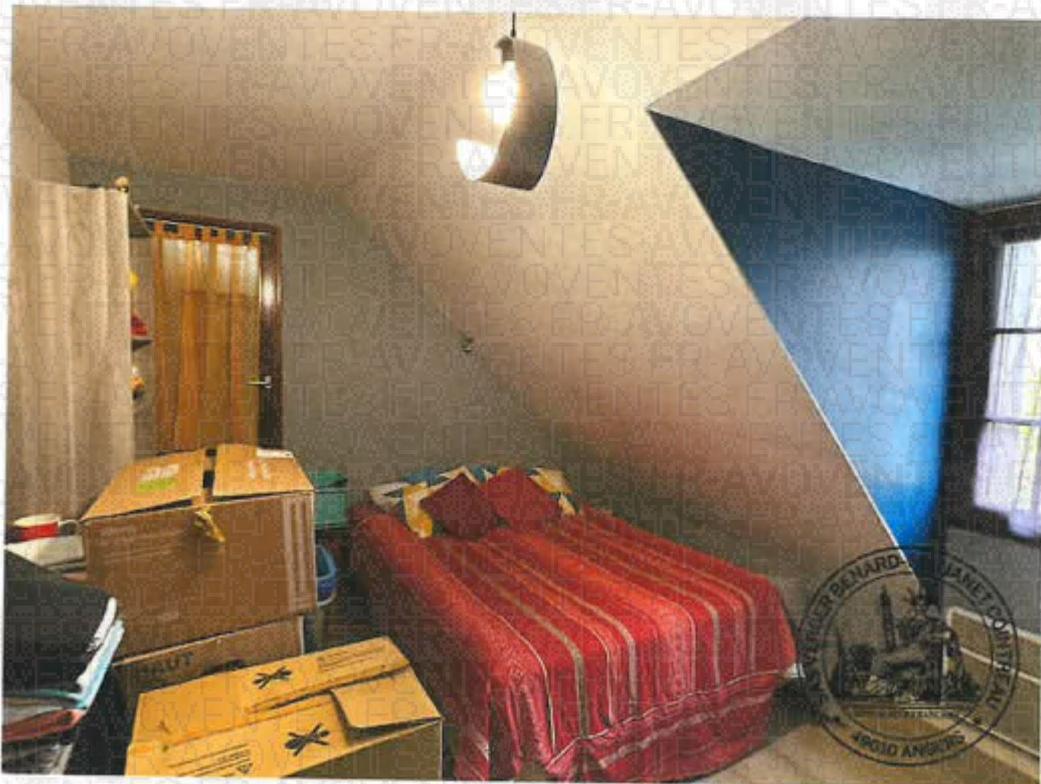
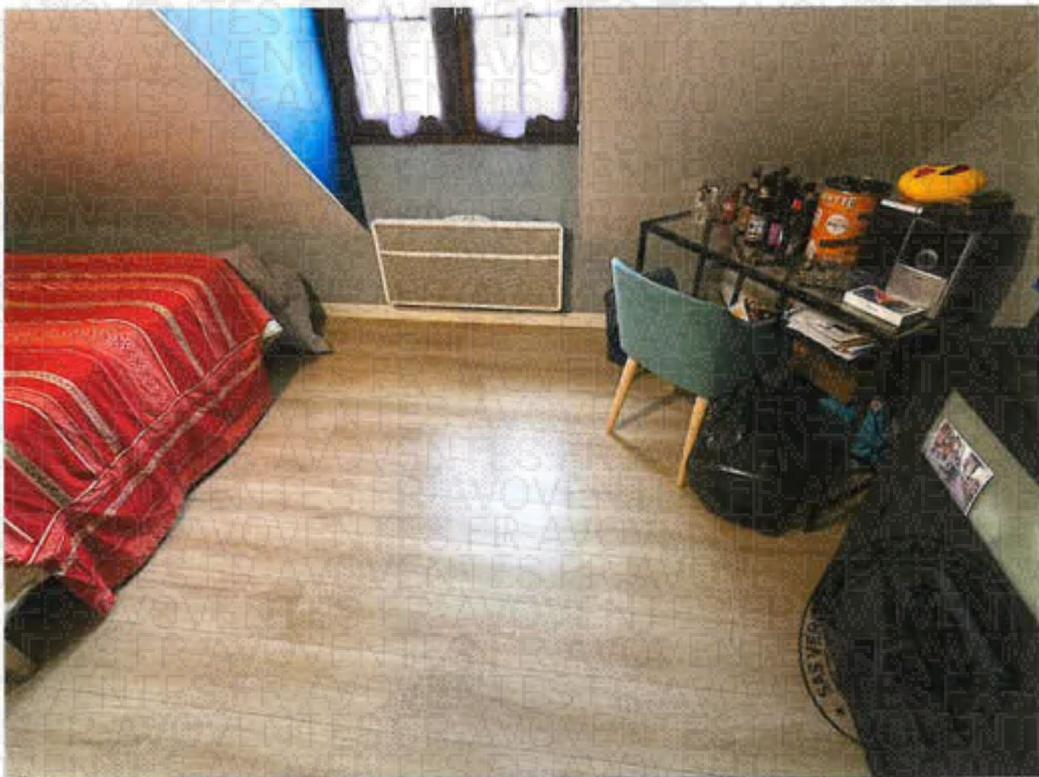
Au sol, un parquet flottant clair sur l'ensemble, des plinthes en bois peintes en blanc et les murs sont en plaque de plâtre cartonnées peintes avec, sous combles, un coffrage qui accueille une fenêtre châssis bois simple vitrage, dont des carreaux sont fissurés sur la partie droite.

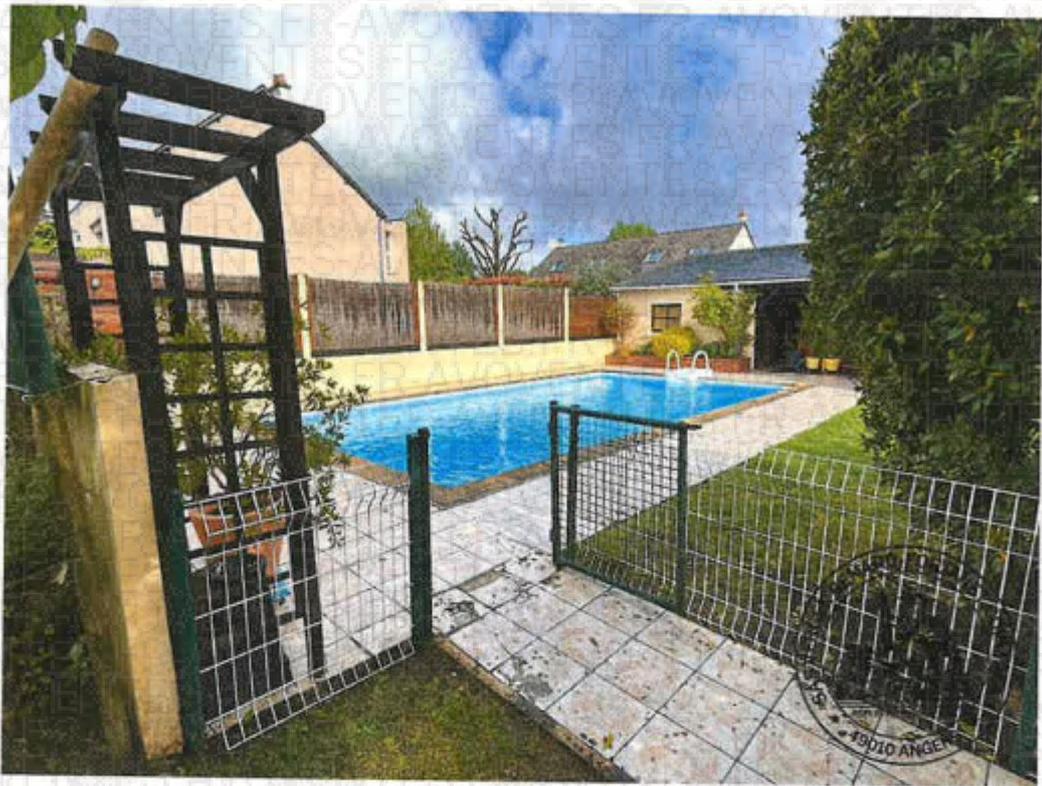
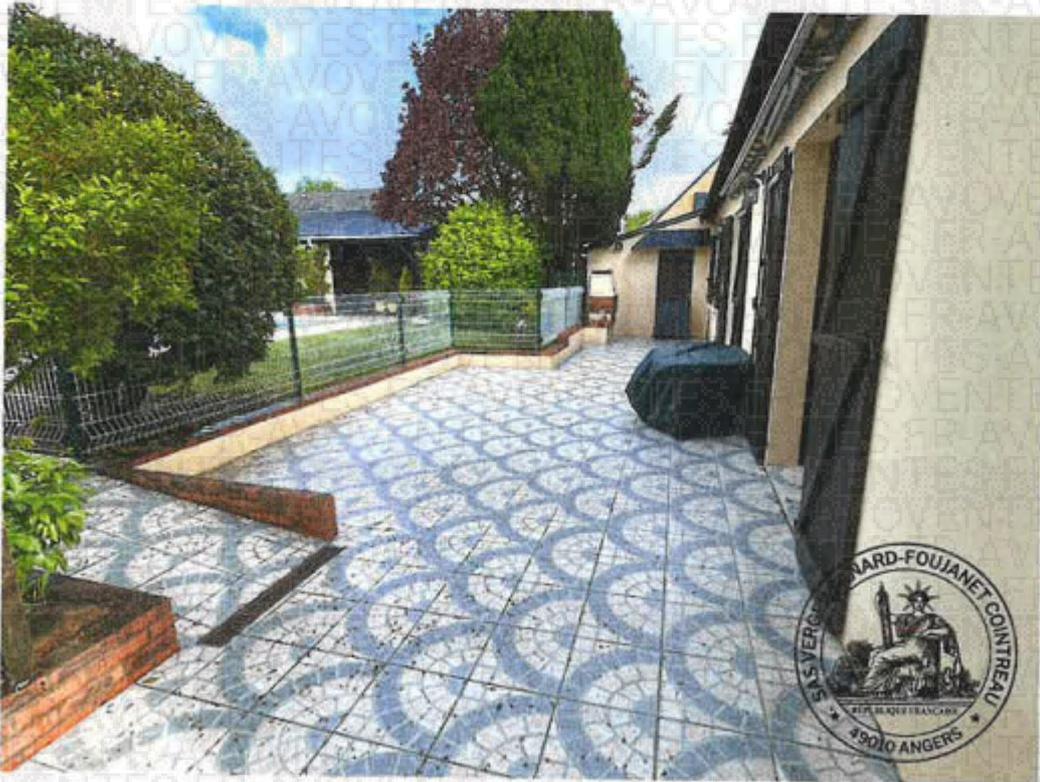
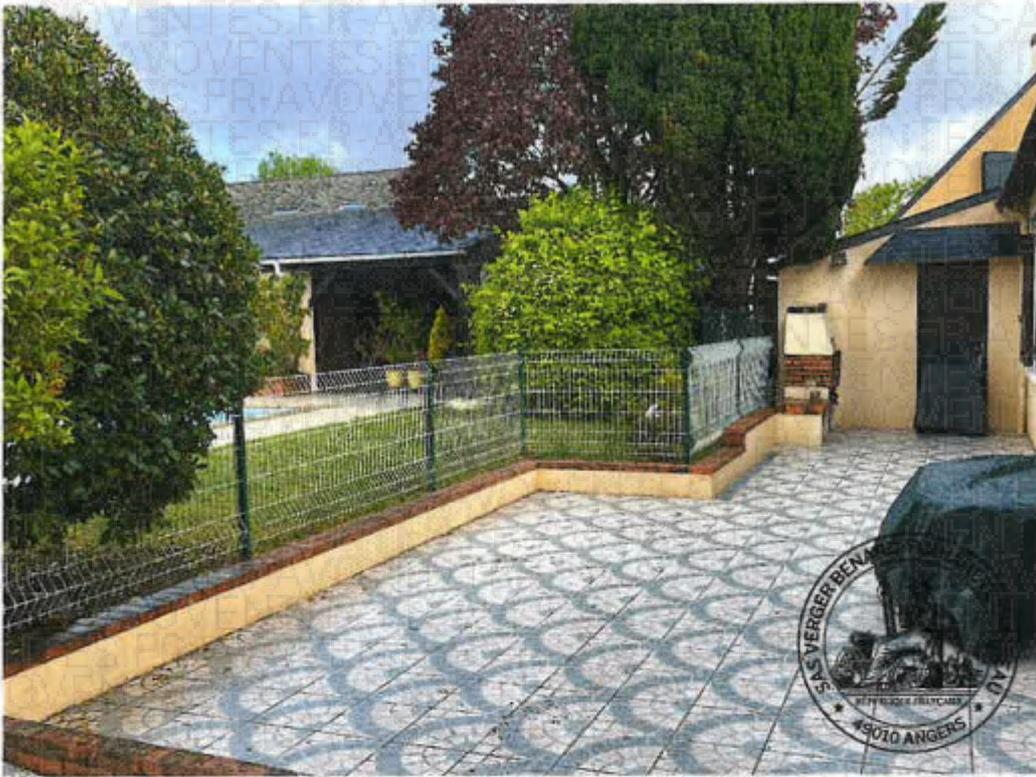
La terrasse attenant au logement côté piscine avec un carrelage à motifs anciens et dégradés par endroits sur l'ensemble, murets en soubassement en béton peints et briques, avec un barbecue encastré en briques et une hotte peinte, ainsi que des panneaux de clôtures grillagés en délimitation de l'accès à la piscine, avec une rampe dans le prolongement de la terrasse donnant accès à la piscine.

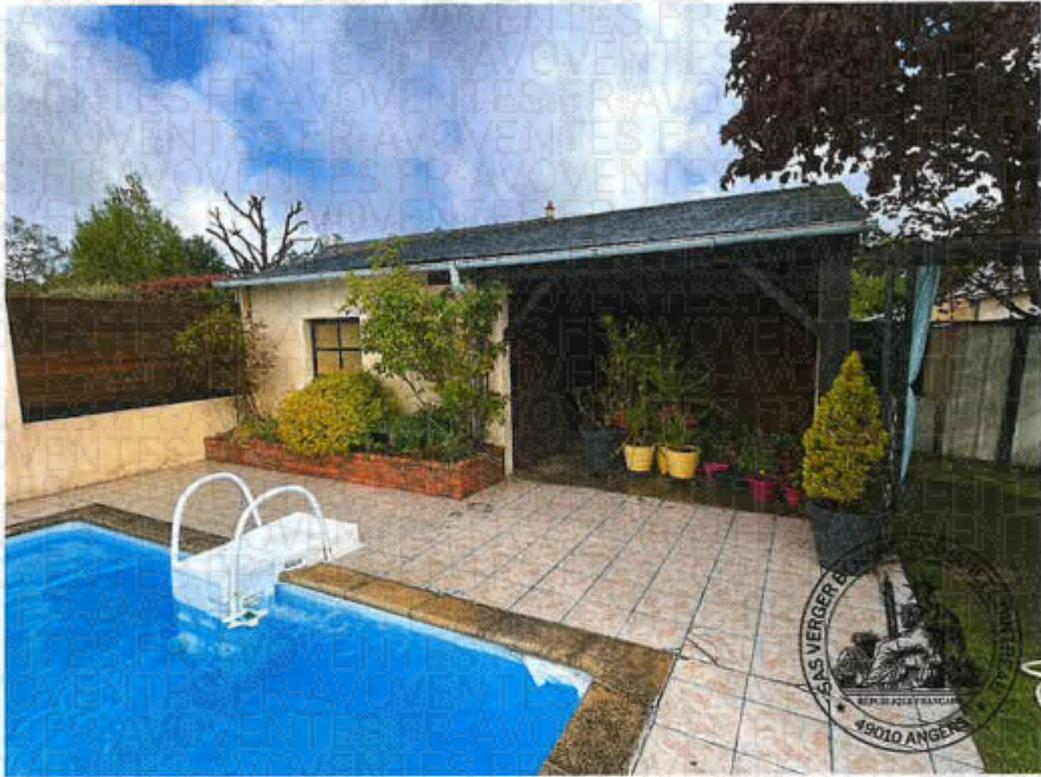
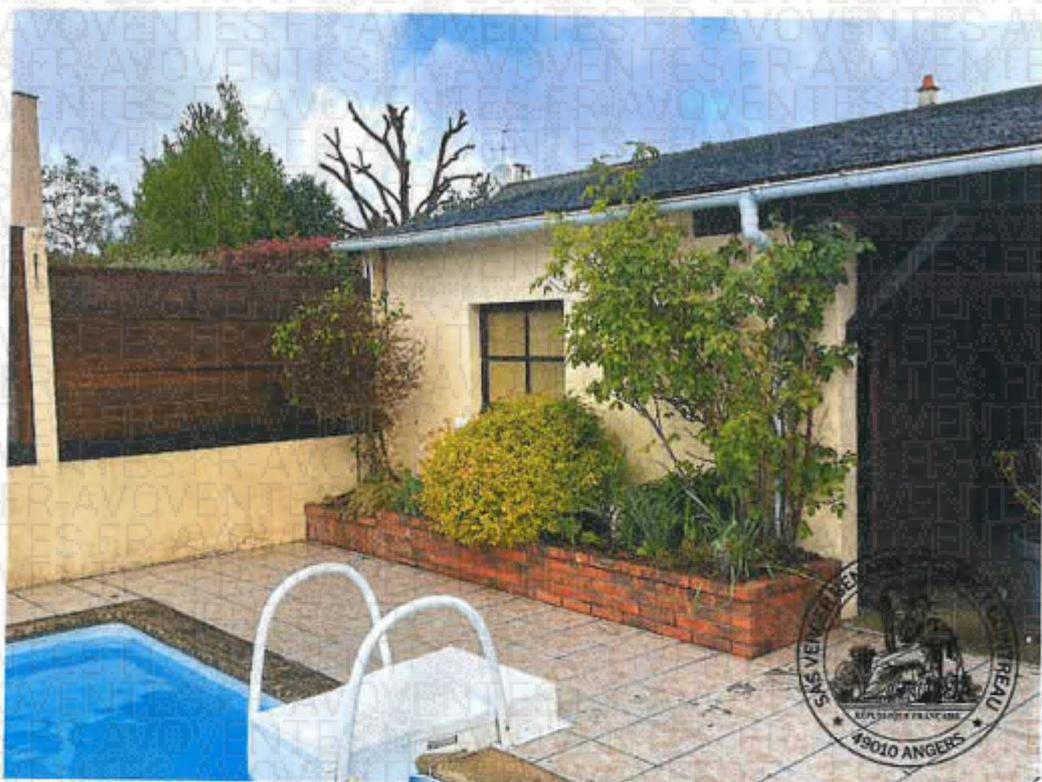
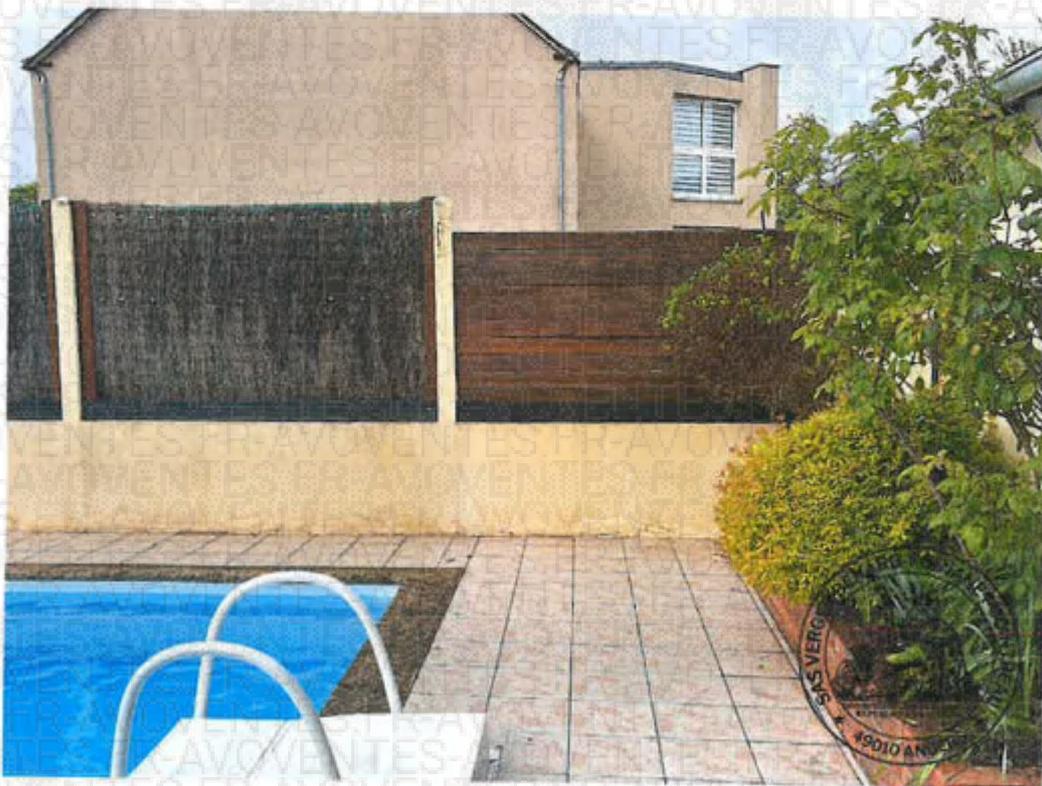
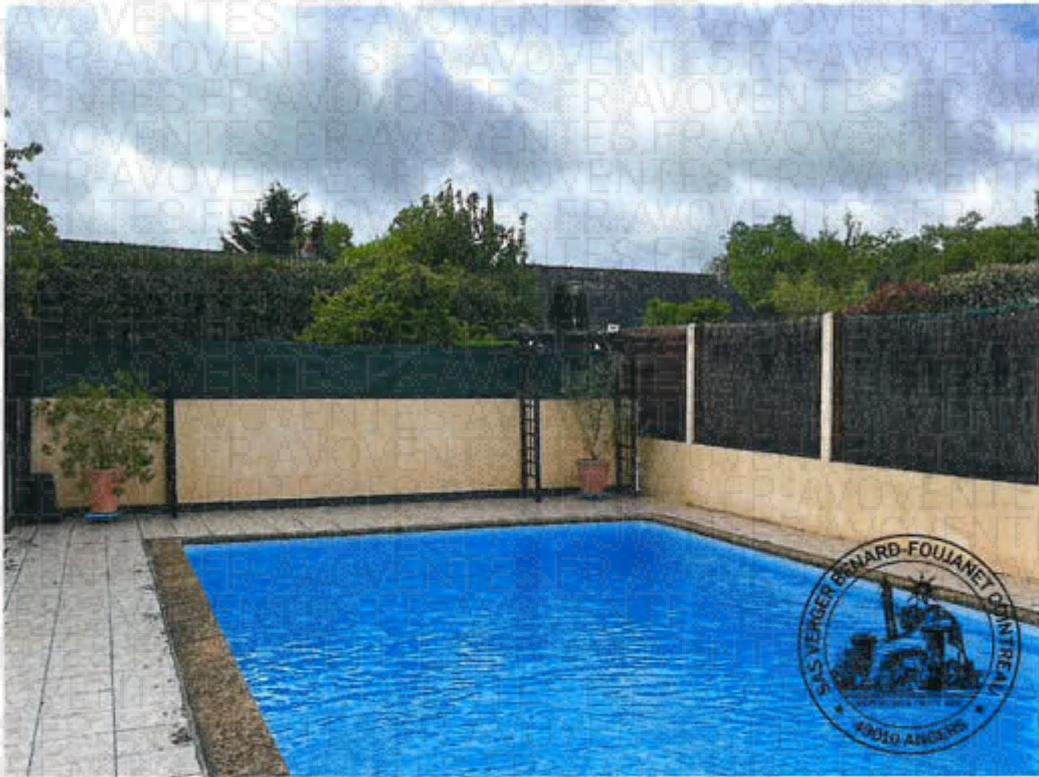
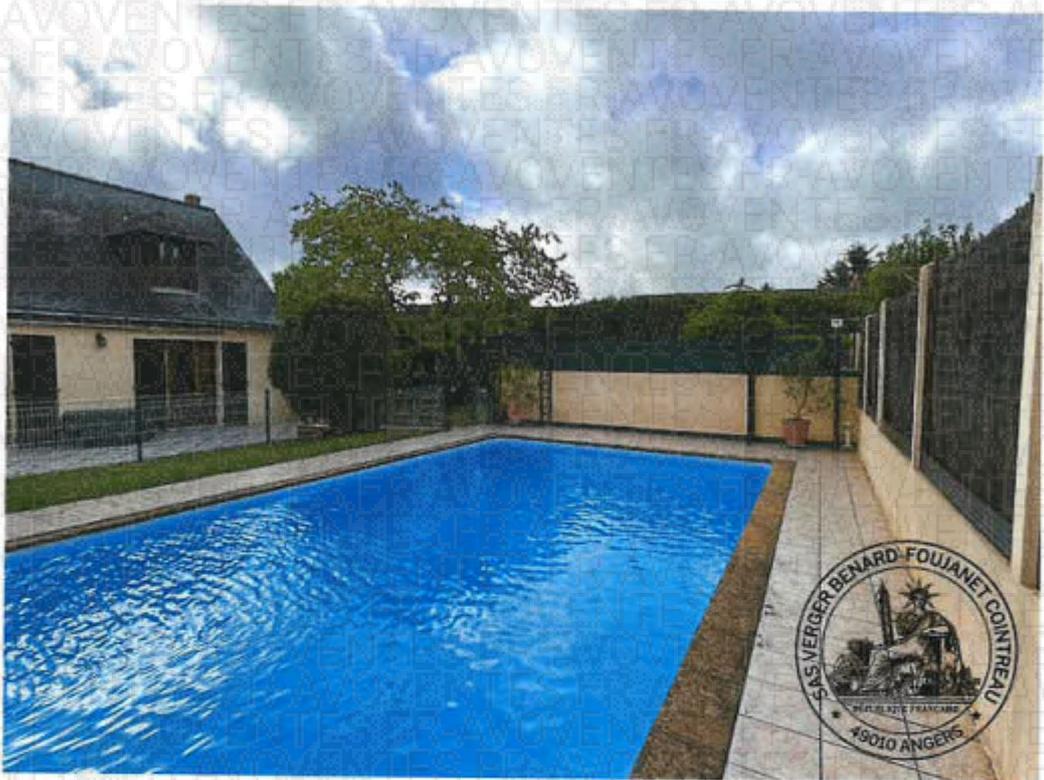
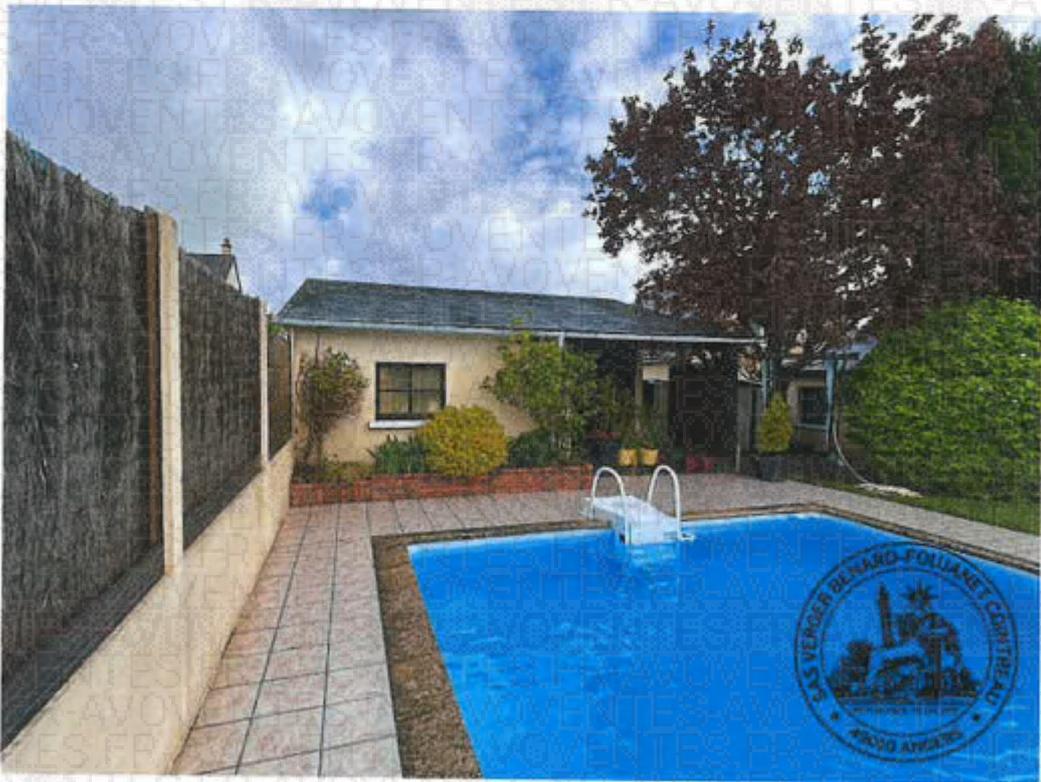
Au sol un carrelage ancien en délimitation de la piscine avec des éclats et bosselages par endroits.

Les margelles en périphérie de la piscine sont noircies sur l'ensemble.

La piscine avec une filtration au chlore et le liner qui fait l'objet d'une reprise dans l'angle droit.

En délimitation du logement voisin un mur de clôture en béton peint, fissuré à plusieurs endroits et sur la partie haute de la brande et un claustra bois.

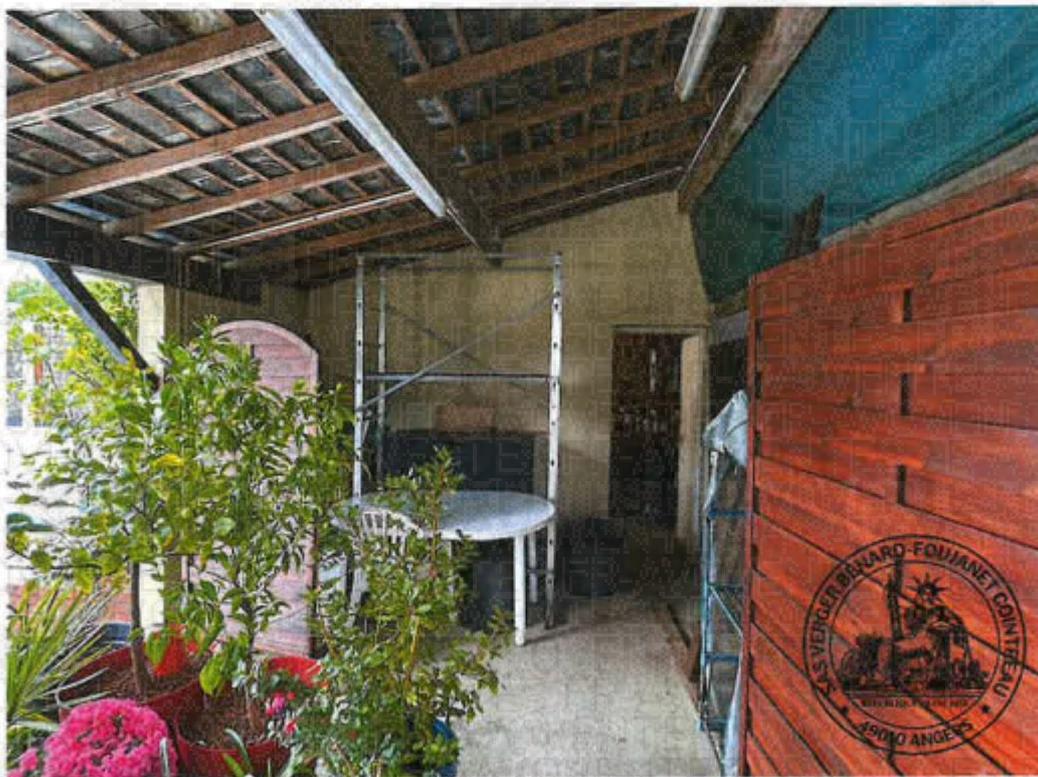
Au sol, une dalle béton qui est à l'état brut et fissurée.
