## PROCES-VERBAL DE DESCRIPTION

Me suis rendue ce jour au 84 rue Adrien Recouvreur 49000 Angers (Maine et Loire), où là étant, en présence de AVOVENTES

**1 MAISON INDIVIDUELLE N° 1 (fond de parcelle-occupée par AVOVENTES**

## 2 **CONSTATATION MAISON N°2 :**

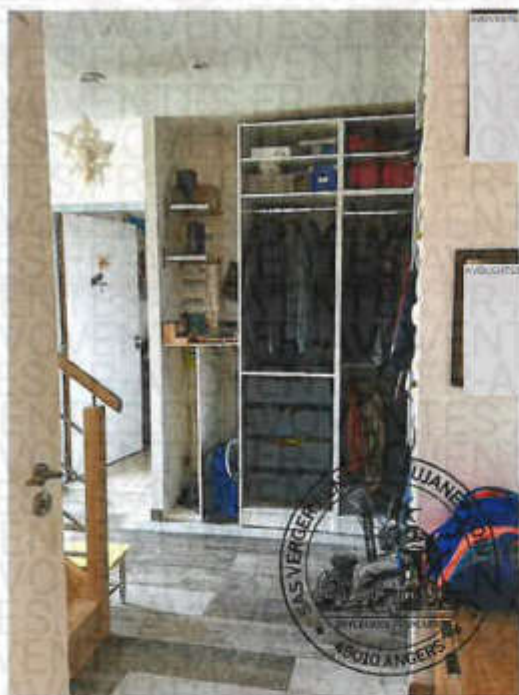
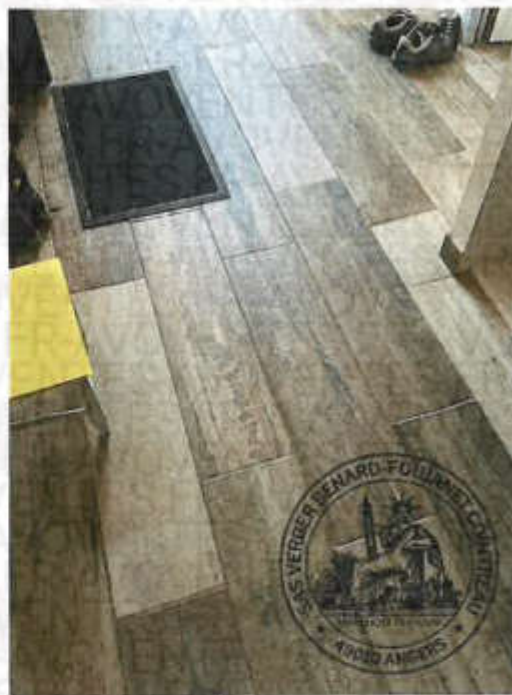
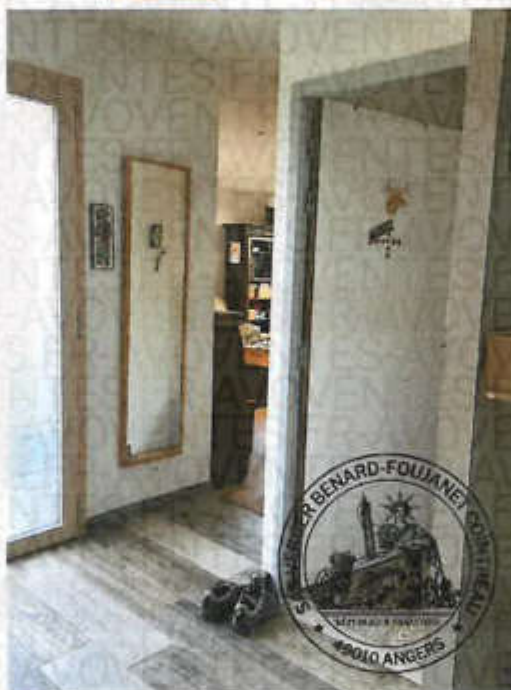
**1.1.1 Entrée :**

Je constate que le sol est revêtu d'un carrelage imitation parquet, composé de carreaux rectangulaires alternant des nuances de gris et de beige, posés en quinconce, sans fissure ni tâche visible.

J'observe que les murs, uniformément peints en blanc, ne présentent ni fissure ni éraflure apparente. Sur le mur situé à gauche de la porte principale se trouve un interrupteur blanc, correctement aligné et indemne.

Il est à noter que le plafond, également peint en blanc, apparaît uniforme et exempt de tâche ou de décoloration. Un luminaire suspendu de forme étoilée est installé au centre, sans signe de dommage.

Je constate que la porte d'entrée, dotée d'un oculus vitré positionné au niveau inférieur du battant, présente une surface robuste et vitrée opacifiée par des motifs horizontaux, sans rayure ni éclat observable, y compris sur l'encadrement. J'observe qu'une porte intérieure menant à la pièce attenante est également en bon état, sans déformation ni trace visible.

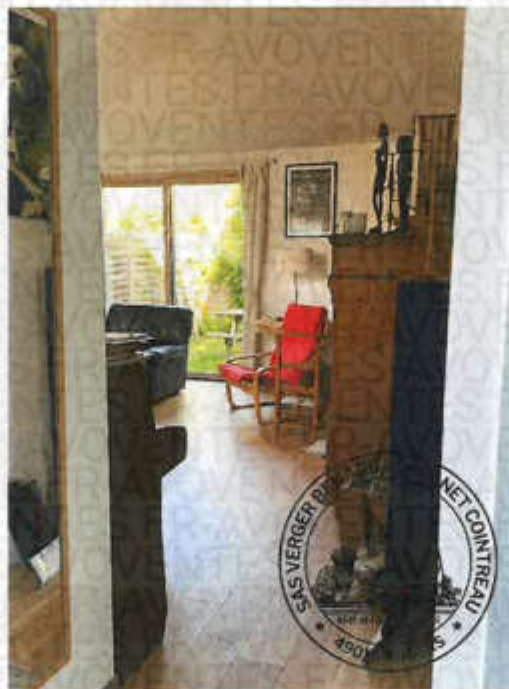
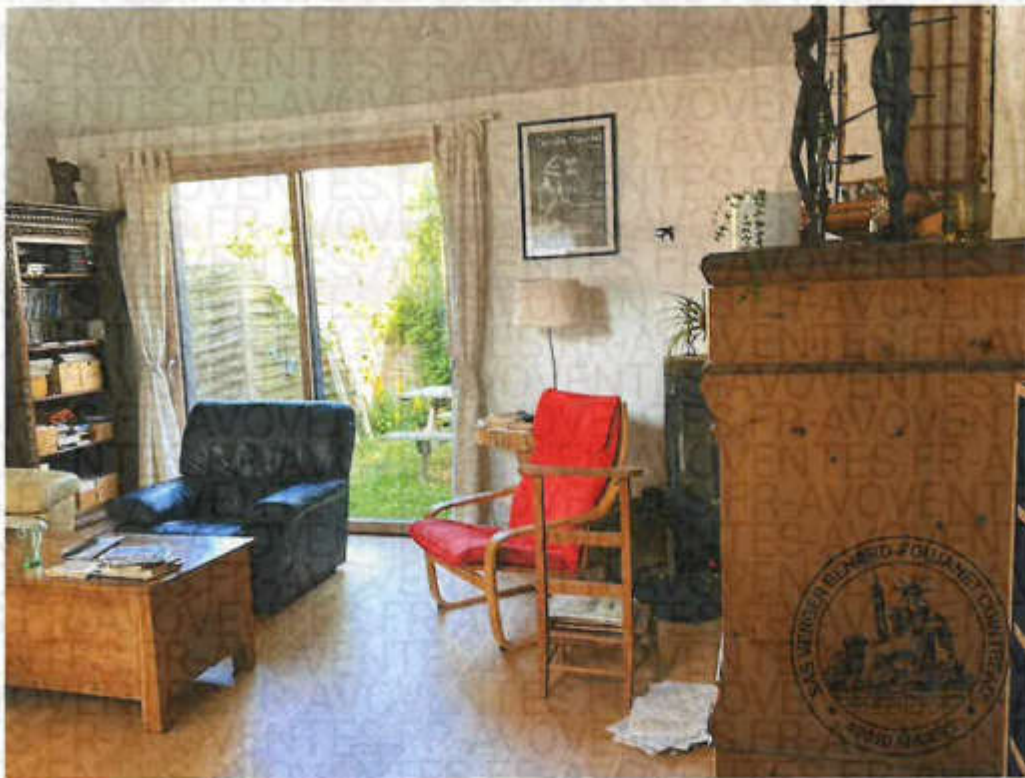
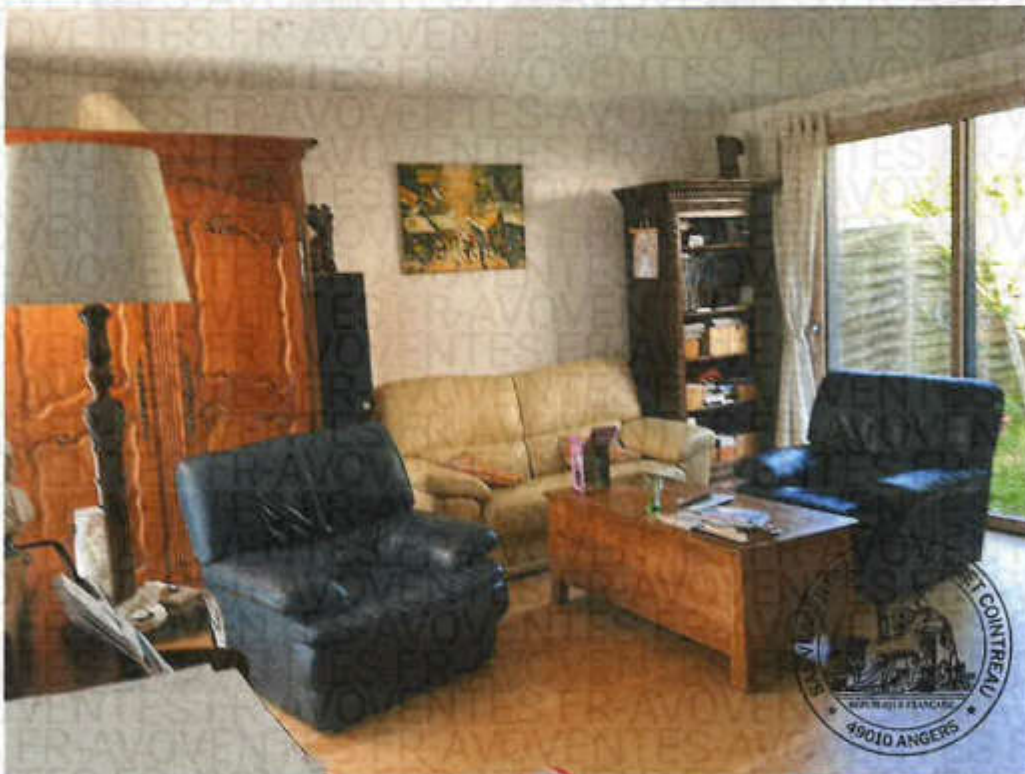
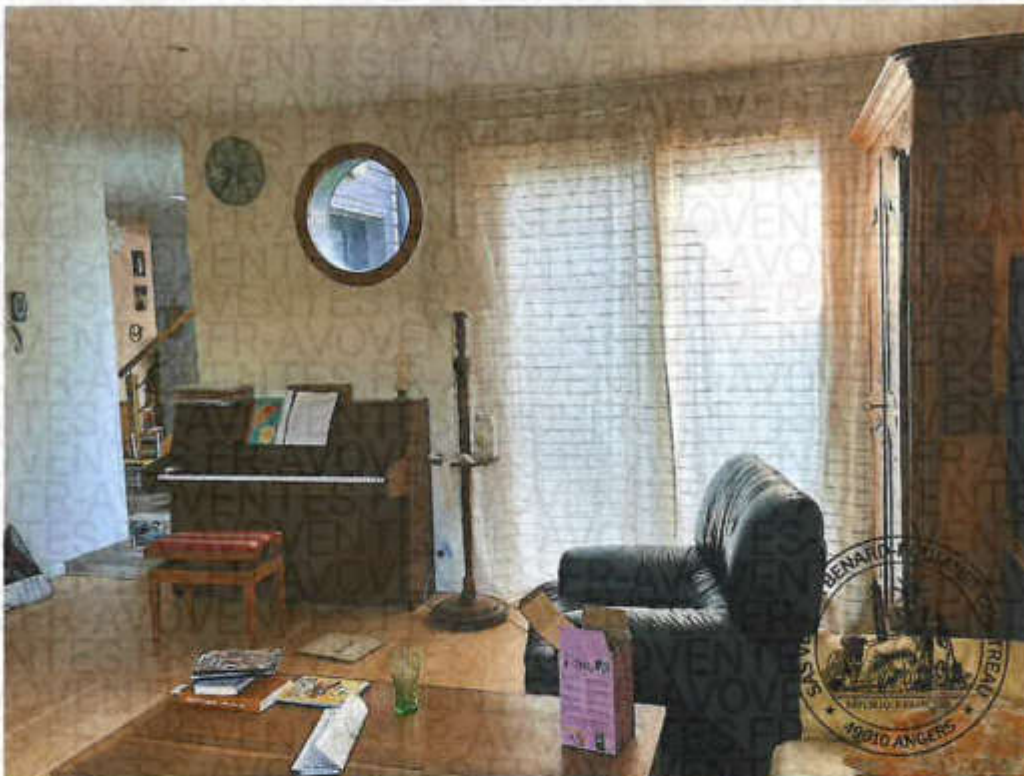
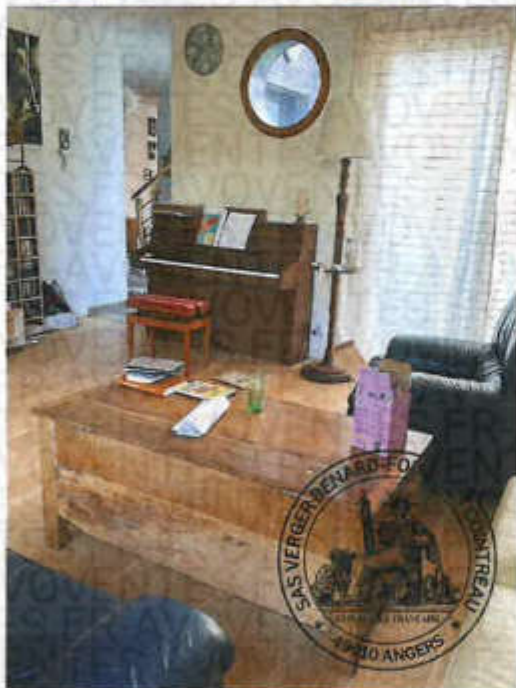
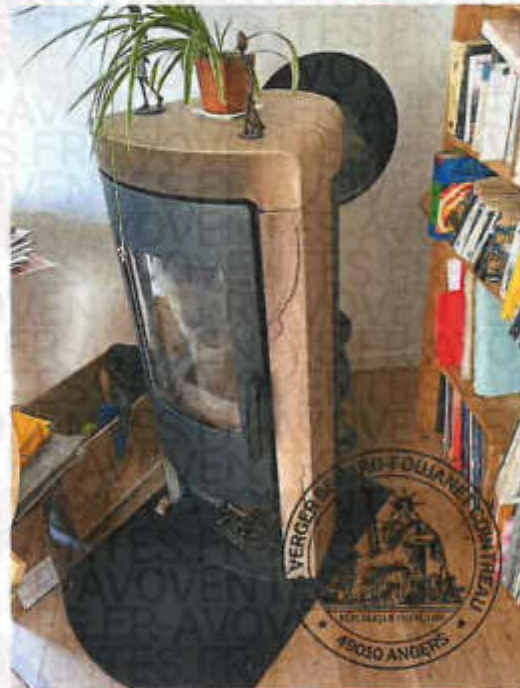
### 1.1.2 Salon :

Je constate que le sol est revêtu d'un parquet en bois clair uniforme, sans fissure, tâche ni rayure visible sur l'ensemble de la surface.

J'observe que les murs, peints en blanc, ne présentent ni trace ni fissure apparente. Le mur opposé aux baies vitrées supporte plusieurs éléments décoratifs ainsi qu'un miroir circulaire, sans marque d'usure visible autour des fixations.

Il est à noter que le plafond, peint en blanc uniforme, ne comporte aucune décoloration, fissure ou trace d'humidité. Les luminaires encastrés sont affleurants, sans altération visible du support.

Enfin, je constate la présence d'un poêle à bois installé dans un angle de la pièce ; sa surface externe montre quelques traces légères de suie localisées sur la partie supérieure. L'appareil repose sur une plaque de protection dépourvue d'éclat ou de corrosion visible.

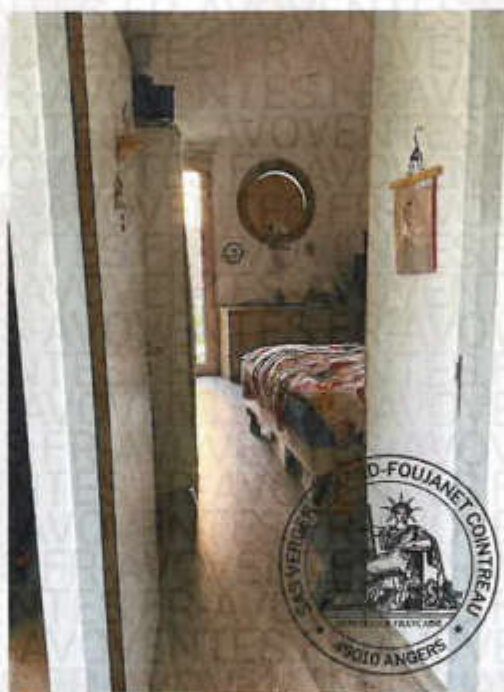
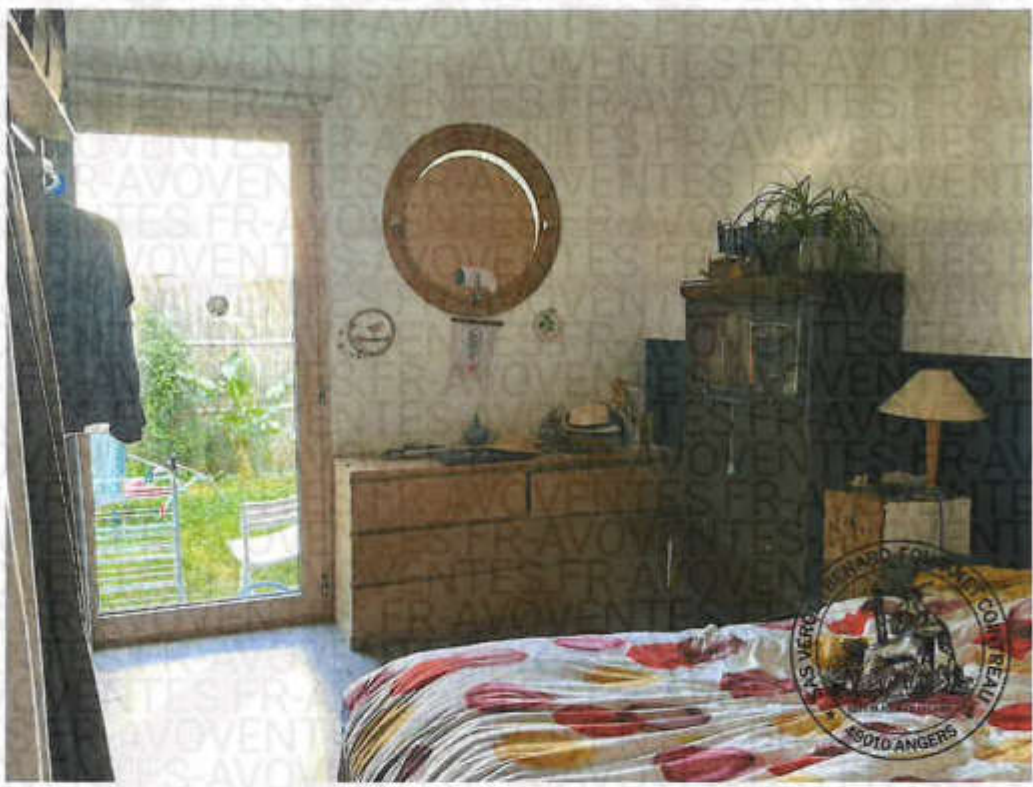
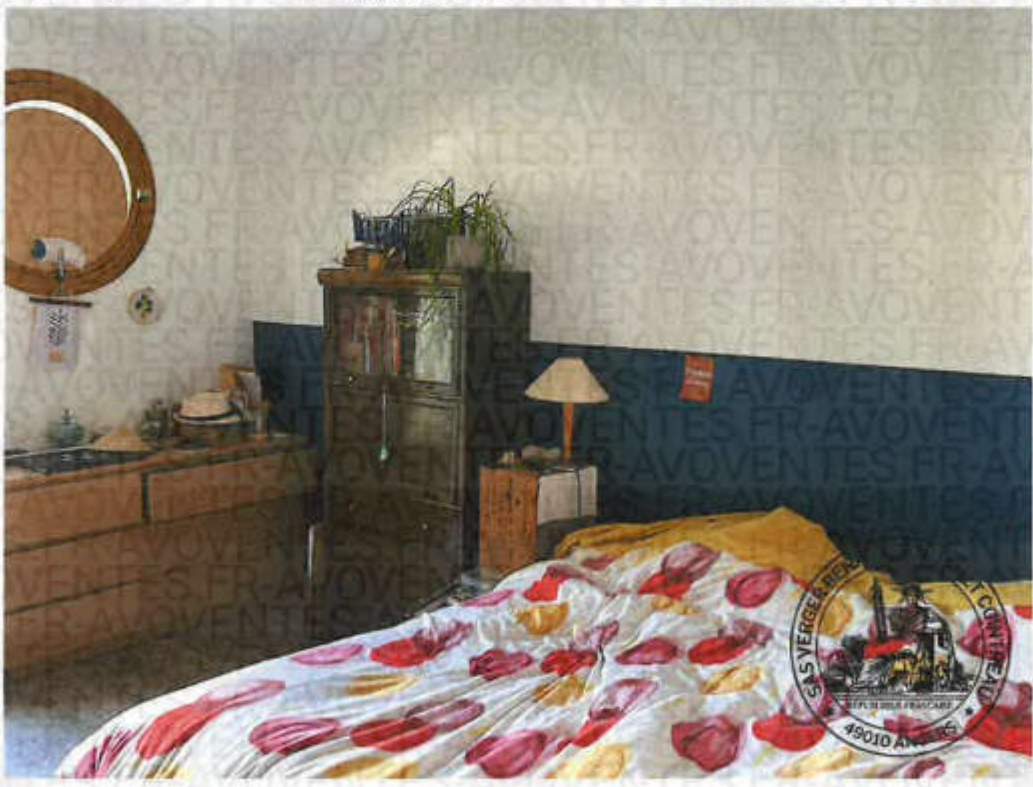
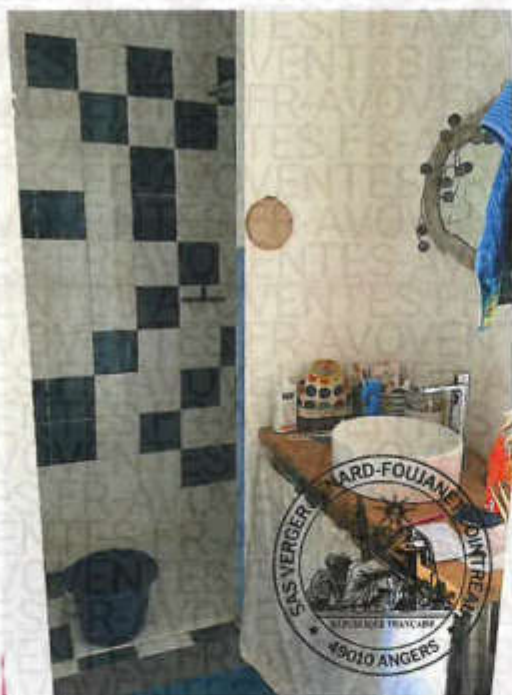
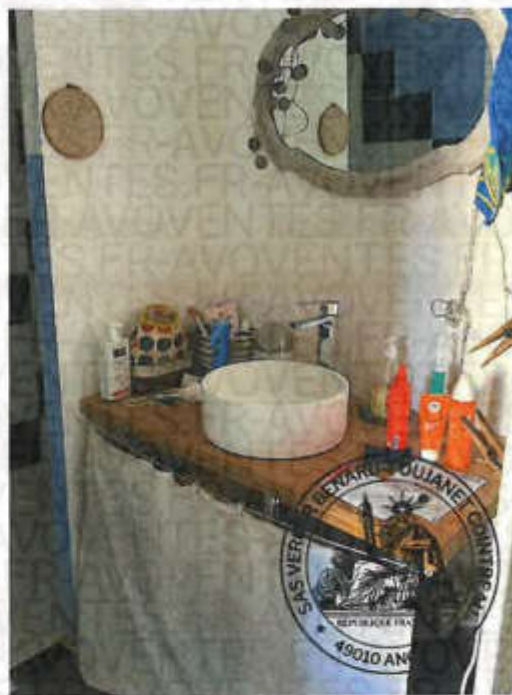
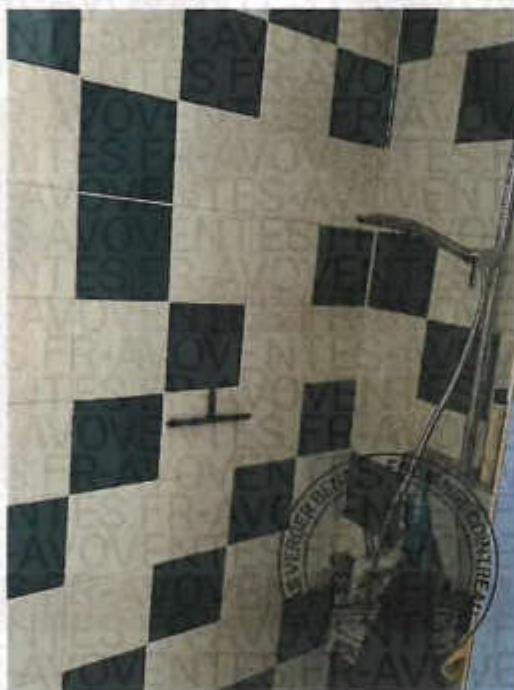
### 1.1.3 Chambre RDC :

Je constate que le sol de la chambre, située au rez-de-chaussée, est recouvert d'un carrelage imitation parquet en bois de teinte gris clair, continu de l'entrée jusqu'à la zone de couchage et la salle d'eau, sans fissure, rayure ni tâche apparente.

J'observe que les murs présentent une partie supérieure uniformément peinte en blanc et une partie inférieure en bleu foncé, sans trace, éraflure ni fissure visible.

Je note que la menuiserie comprend une fenêtre circulaire et une porte-fenêtre donnant sur le jardin arrière ; les vitrages et châssis sont exempts de rayures, d'éclats ou de défauts, et les dispositifs de fermeture fonctionnent normalement.

Je constate enfin que la salle d'eau attenante comporte un sol en carrelage gris, un lavabo installé sur un plan de travail en bois sans dégradation visible, ainsi qu'une douche à l'italienne dont les parois et le receveur sont revêtus d'un carrelage en mosaïque bleu et blanc, le tout sans fissure, éclat ni écaillage.

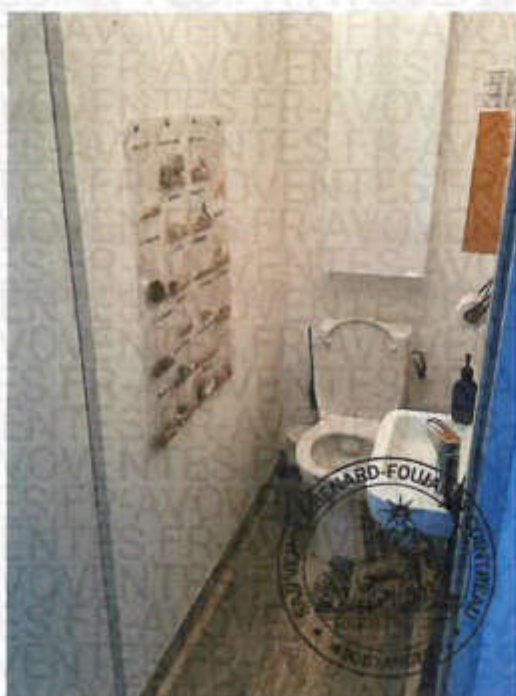
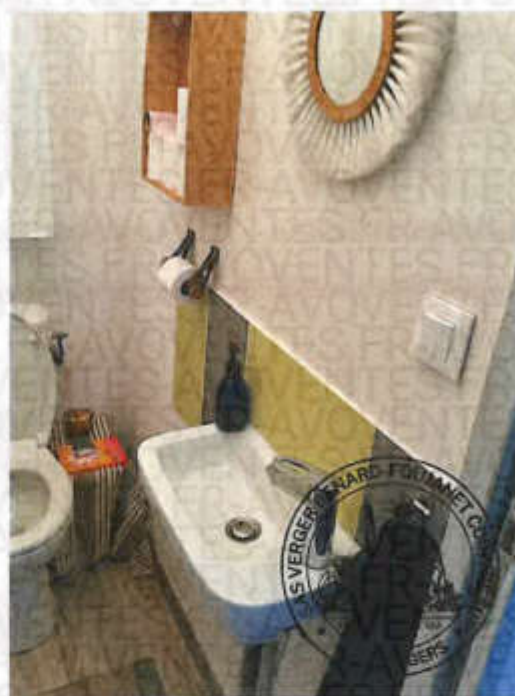
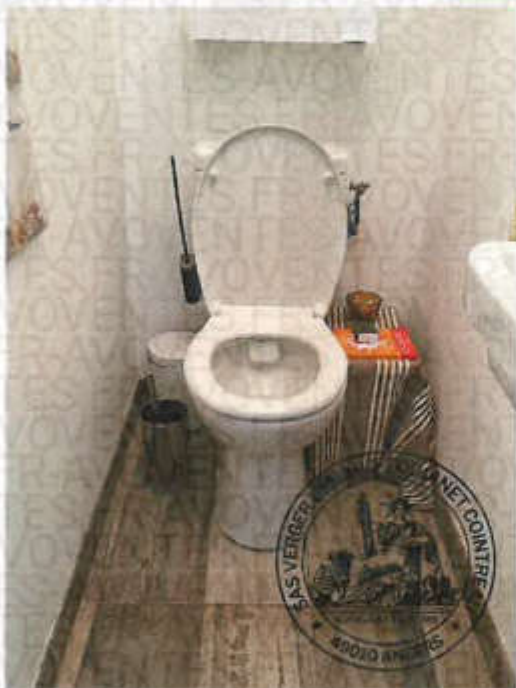
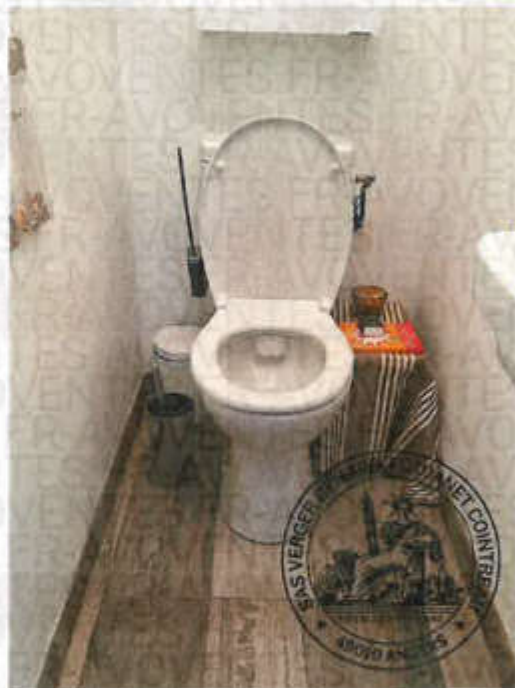
#### 1.1.4 Sanitaire RDC :

J'observe que le sol est revêtu d'un carrelage imitation parquet présentant des motifs linéaires et des variations de teintes brunes et grises, sans fissure ni tache apparente. Les carreaux sont bien alignés et couvrent uniformément l'ensemble du volume visible, y compris autour du sanitaire et sous le petit lave-mains.

Je constate que les murs sont uniformément peints en blanc et ne comportent pas d'éraflure ni de marque notable, hormis une trace verticale légère localisée sur le mur gauche, à proximité d'un support mural transparent. Le mur du fond, derrière le sanitaire, est exempt de défauts visibles. Il est à noter que la crédence située derrière

Je constate que le sanitaire à usage de WC, de couleur blanche, est en bon état ; aucune fissure, éclat ou décoloration n'est visible sur la cuvette ni sur l'abattant.

Il est à noter qu'un petit lave-mains est fixé au mur droit ; le robinet métallique brille et l'évacuation ne présente ni fuite ni obstruction apparente. La crédence carrelée, assortie de teintes vertes et grises, protège la paroi arrière sans défaut visible.

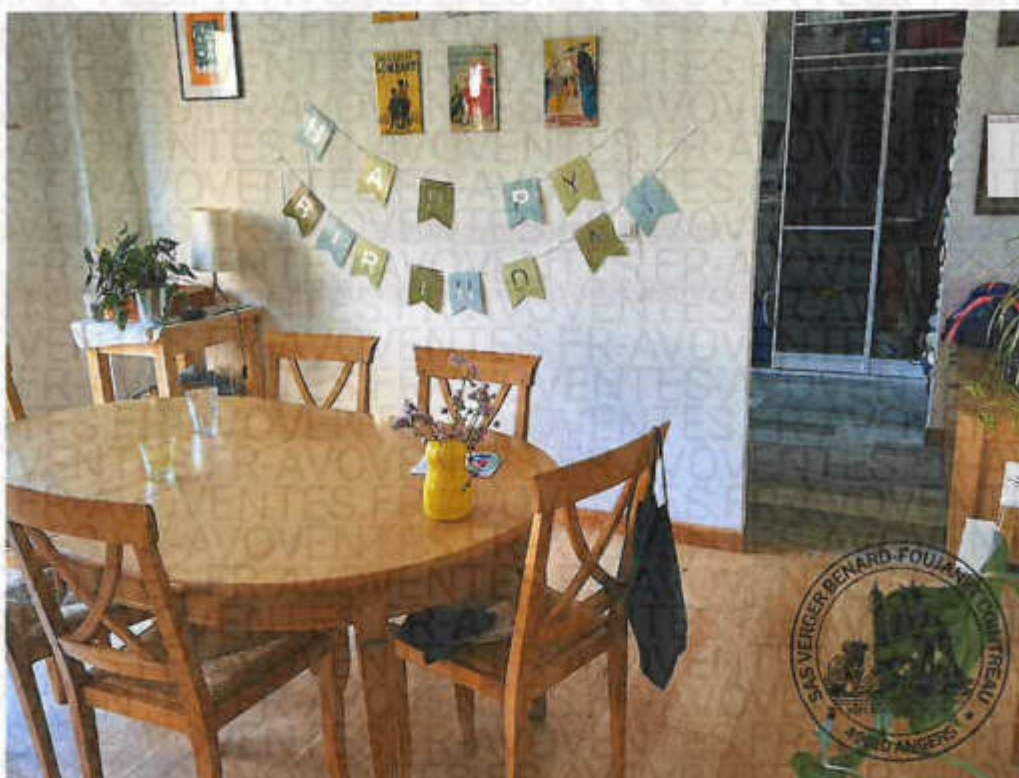
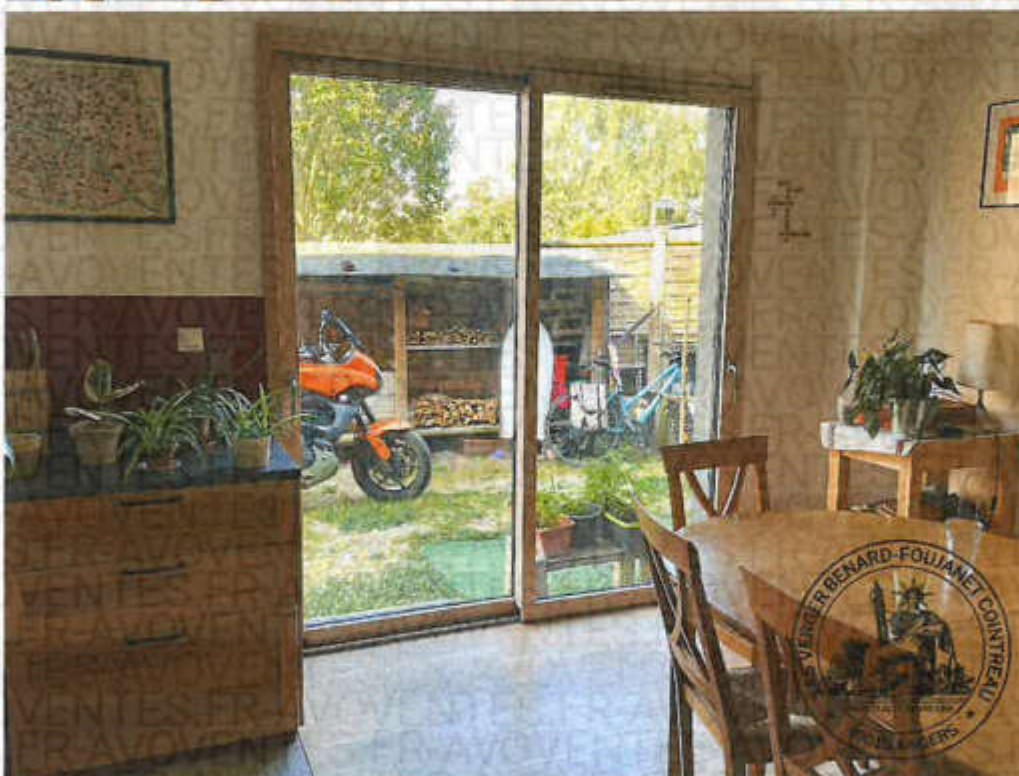
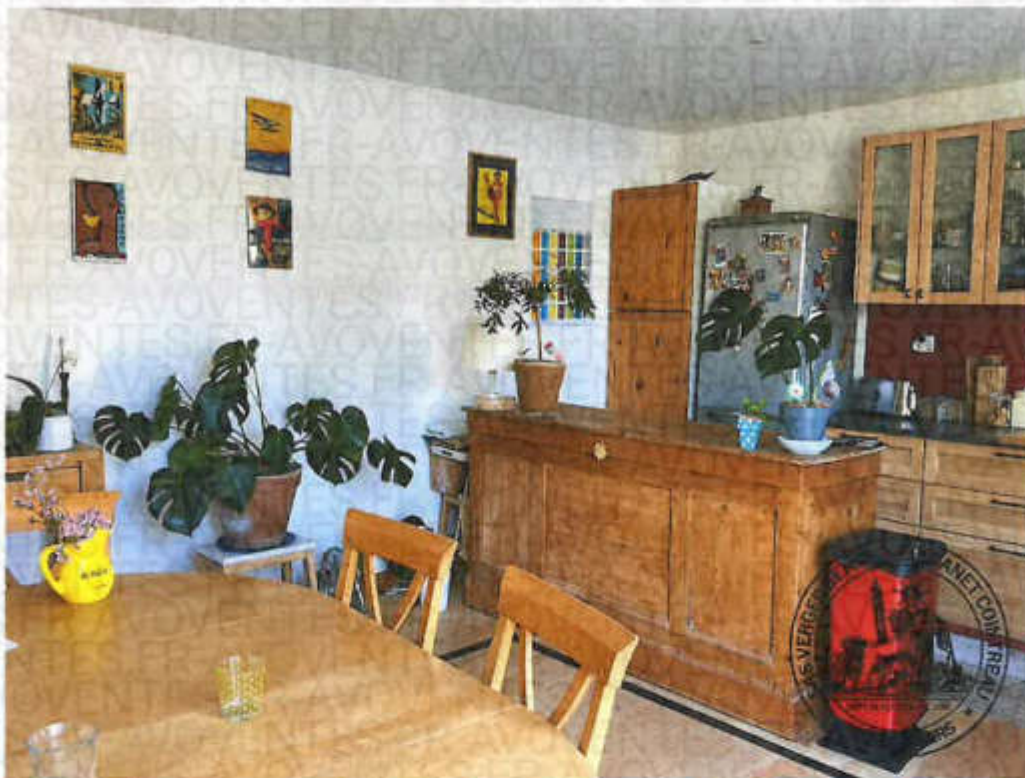
### 1.1.5 Cuisine :

Je constate que le sol est constitué d'un parquet clair formé de lames de bois posées horizontalement ; il présente une usure superficielle assortie de légères variations de teinte, sans fissure ni tache apparente. J'observe, près du comptoir en bois, un cadre métallique noir encadrant une section rectangulaire du parquet, il s'agit d'une trappe permettant l'accès à la cave.

J'observe que les murs sont peints en blanc, avec une partie inférieure rouge dans la zone de travail de la cuisine. Ils ne présentent ni fissure ni trace d'humidité ; plusieurs affiches et décorations y sont suspendues.

J'observe que les éléments de cuisine comprennent des placards en bois clair équipés de poignées noires ; les placards supérieurs disposent de portes vitrées laissant apparaître divers ustensiles et bocaux. Le plan de travail, de teinte sombre, ne présente ni rayure ni éclat.

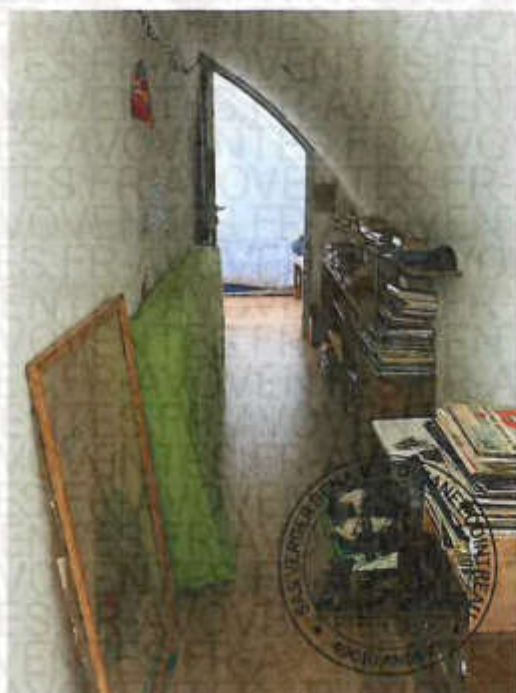
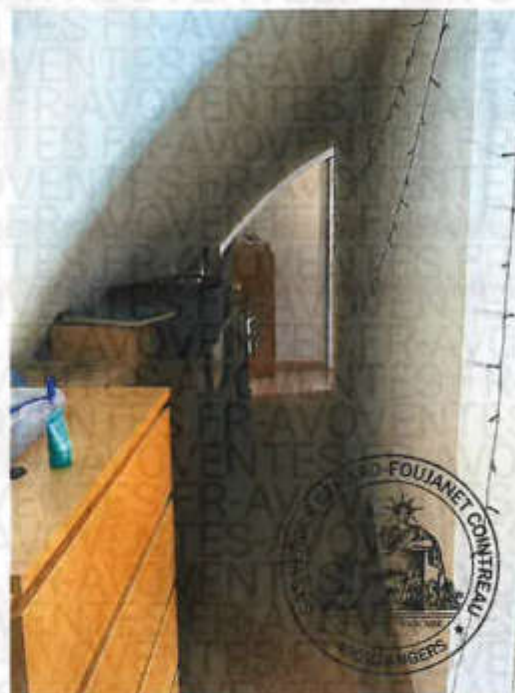
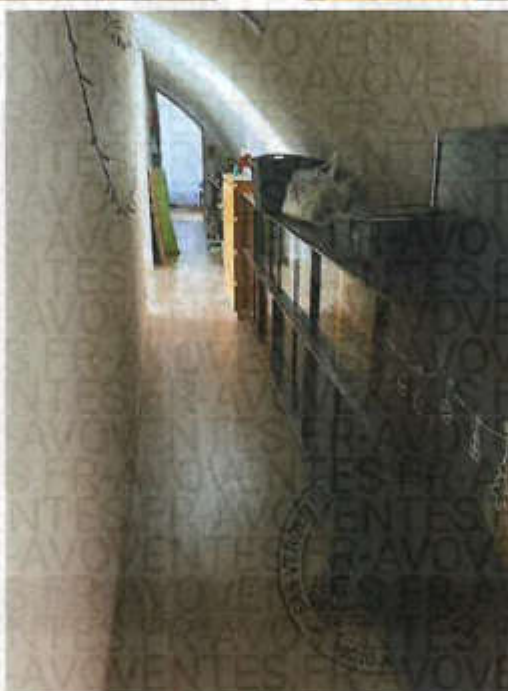
#### 1.1.6 Escalier -palier-couloir étage:

Je constate que le sol est composé d'un parquet en bois clair à motifs rectilignes, présentant des variations naturelles de teinte. J'observe quelques traces d'usure localisées, notamment de petites rayures diffuses près de l'escalier.

Je note que les murs, peints en blanc, sont globalement propres. Il est à noter que de légères traces de frottement apparaissent à proximité des angles.

J'observe également une fenêtre ronde située dans le quart tournant de l'escalier ; son encadrement en bois est intact. Il est à noter que les rampes de l'escalier, constituées de montants en bois et de barres métalliques, sont solidement fixées et ne montrent aucune déformation.

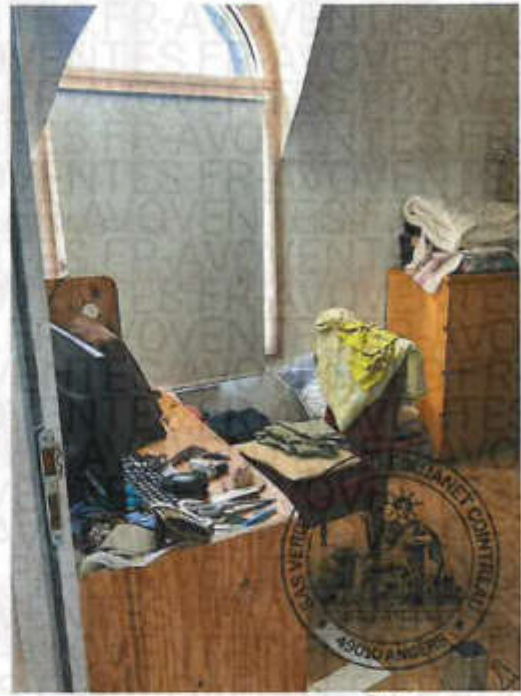
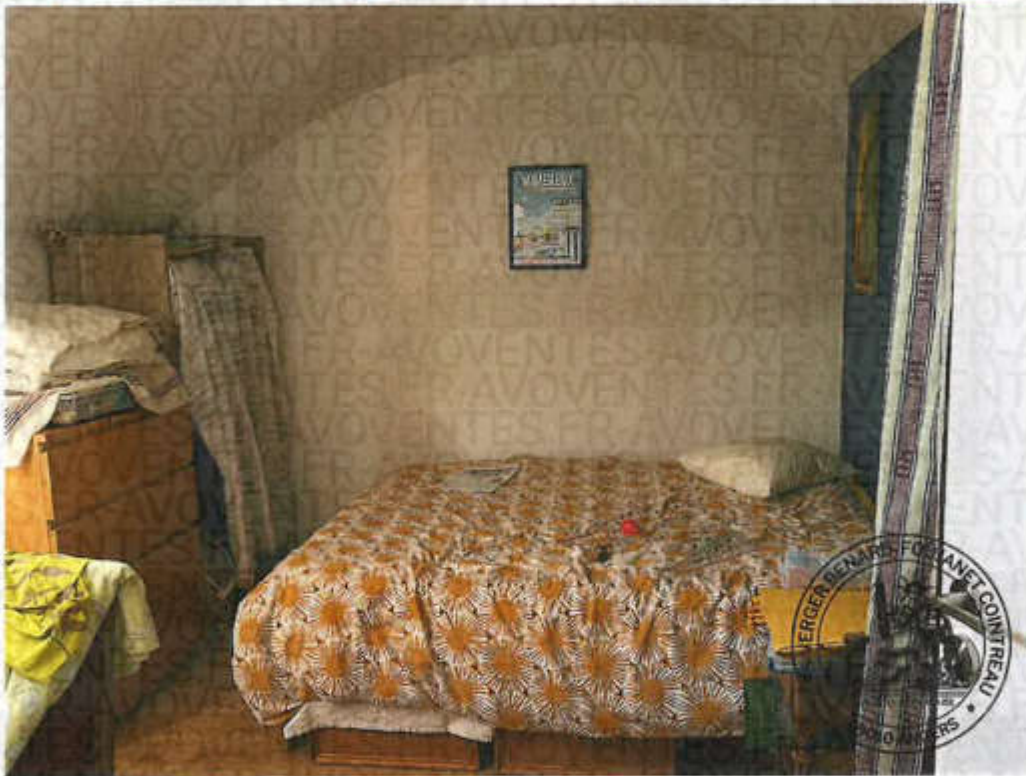
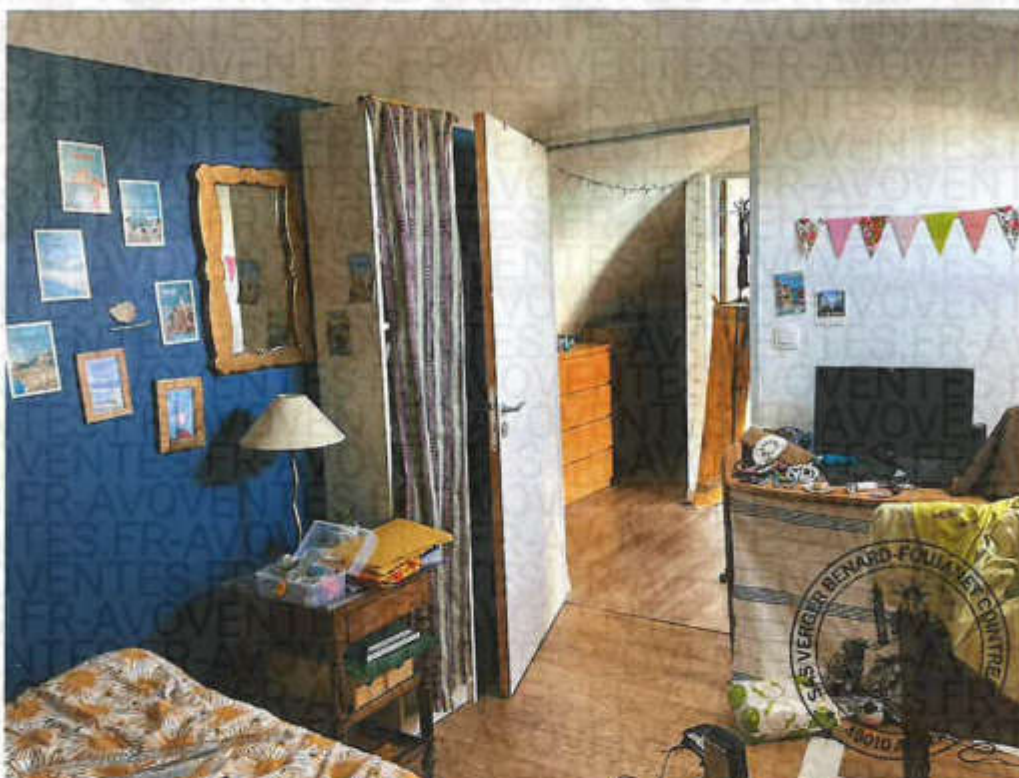
#### **1.1.7 Chambre 2 étage (gauche palier) :**

Je constate que le sol est constitué de lames de parquet à veinage apparent. J'observe des rayures superficielles localisées près de l'entrée de la pièce et sous le bureau. Il est à noter qu'aucune tache ni fissure majeure n'est visible.

Je constate que le mur bleu foncé situé à gauche de l'entrée porte plusieurs cadres et un miroir ; aucune anomalie n'est visible. J'observe que le mur opposé et celui à droite de l'entrée, peints en blanc, présentent des traces mineures de frottement localisées autour de l'interrupteur dans la zone du bureau.

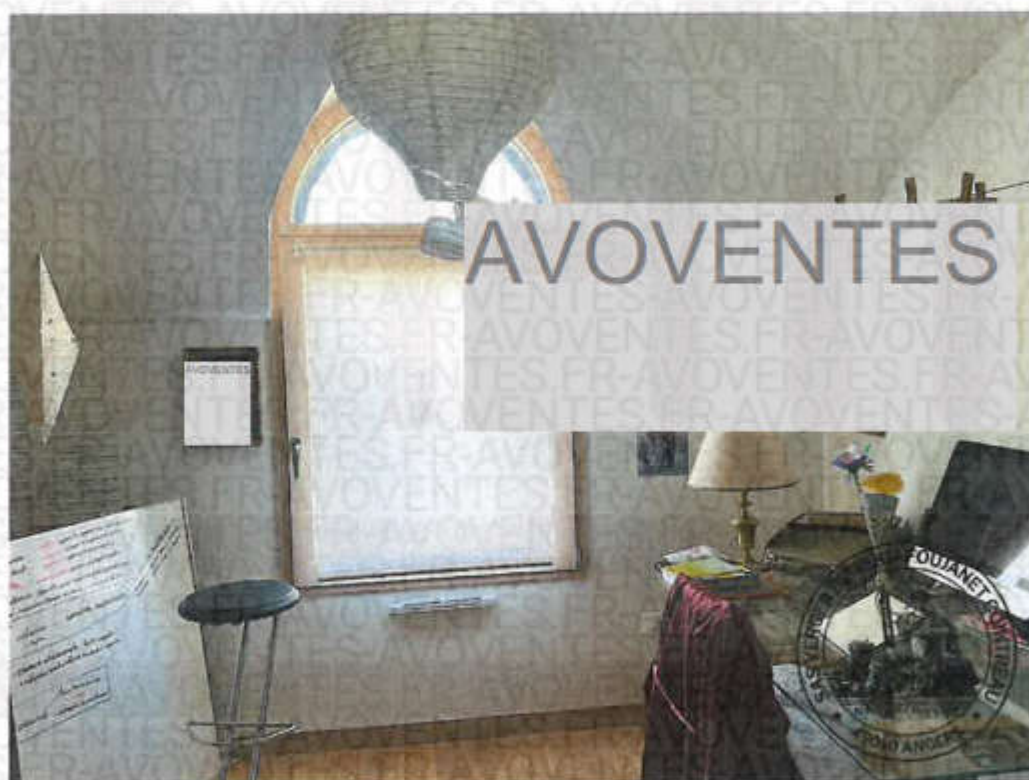
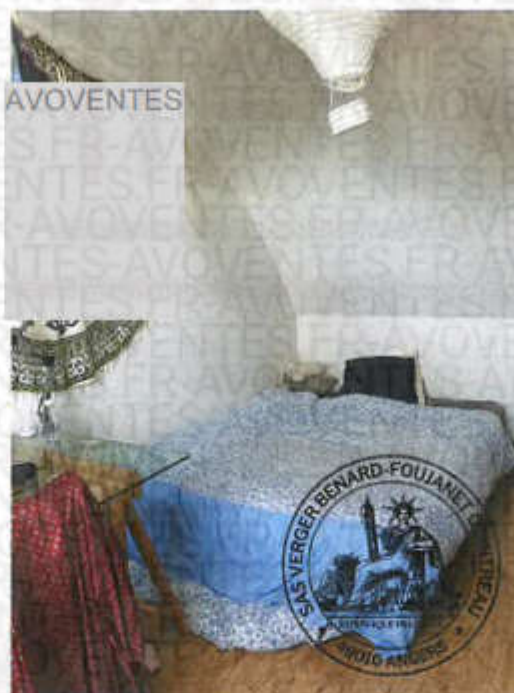
### **1.1.8 Chambre 3 (fond couloir gauche) :**

Je constate que le sol est constitué d'un parquet à motif de bois naturel. J'observe plusieurs légères rayures localisées à proximité de l'entrée ainsi qu'une petite tache rose située approximativement au centre de la pièce.

J'observe que les murs, uniformément peints en blanc, ne présentent pas de défaut apparent sur les surfaces visibles. Il est à noter que le mur opposé à l'entrée est recouvert d'une tenture à motifs verts et blancs.

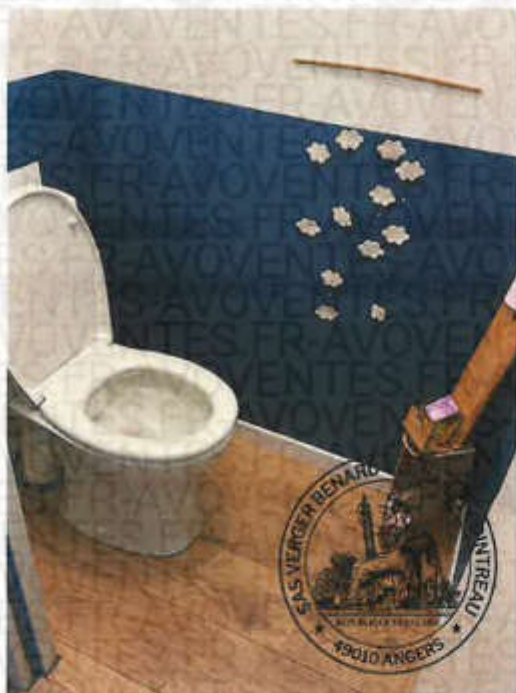
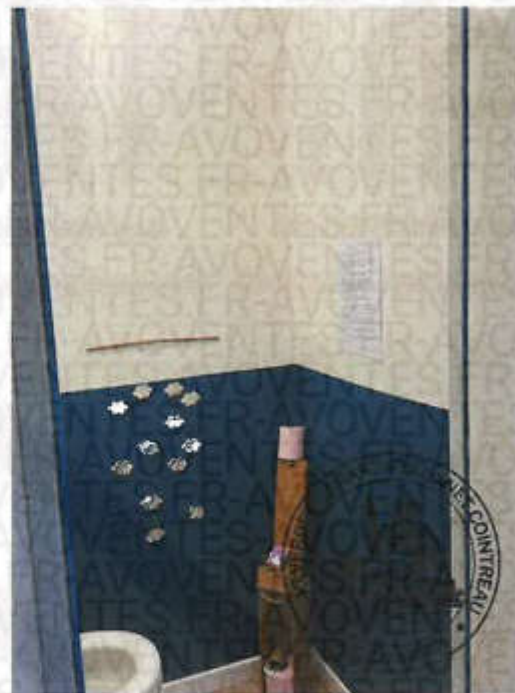
### 1.1.9 Sanitaire étage :

Je constate que le sol est en revêtement parquet à aspect bois-miel ; il présente quelques légères variations de couleur inhérentes au matériau et de légères traces d'usure localisées près de l'entrée ; aucune fissure, tache ou déformation n'est visible.

J'observe que les murs comportent une partie supérieure peinte en blanc et une partie inférieure peinte en bleu foncé ; de légères ondulations sont visibles sur le mur droit à proximité de l'angle, ainsi que quelques petites marques.

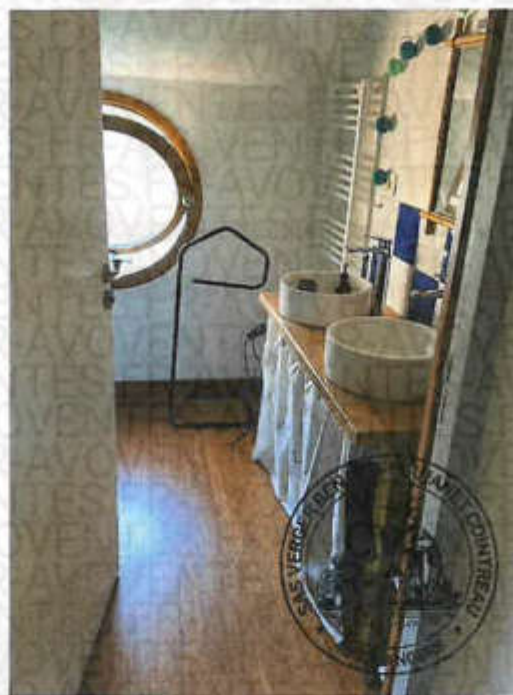
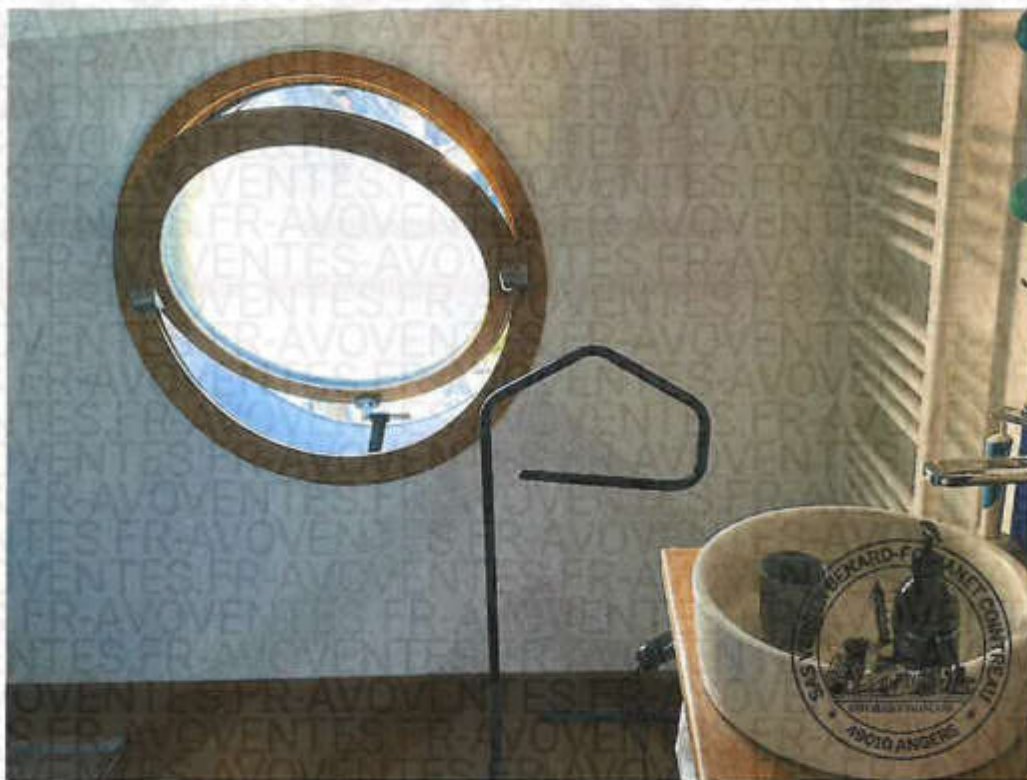
### 1.1.10 Salle de bain :

Je constate que le sol est constitué d'un parquet à finition brune, lisse et uniforme ; aucune fissure, tache, rayure ni déformation n'est visible.

J'observe que le mur adjacent à la fenêtre présente une surface lisse peinte en blanc, sans trace ni fissure. Le mur situé derrière le meuble vasque est revêtu de carreaux de faïence bleus et blancs disposés en damier, sans fêlé ni éclat apparent. Le mur de la douche est carrelé de carreaux bleus et blancs agencés en bandes horizontales ; une légère irrégularité d'alignement est perceptible sans autre altération visible.

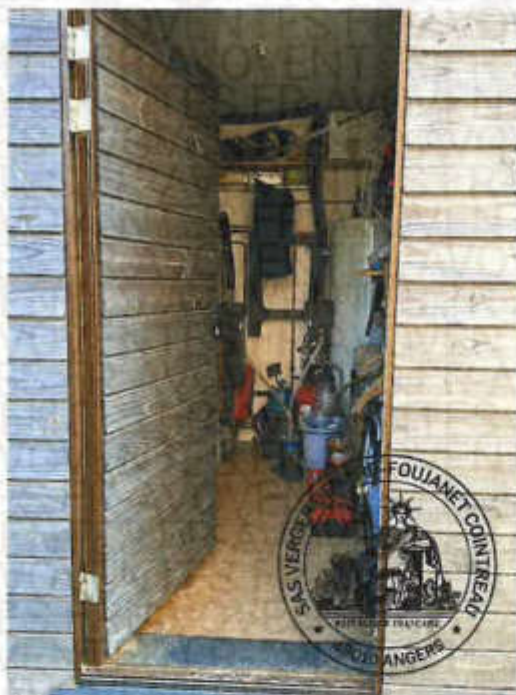
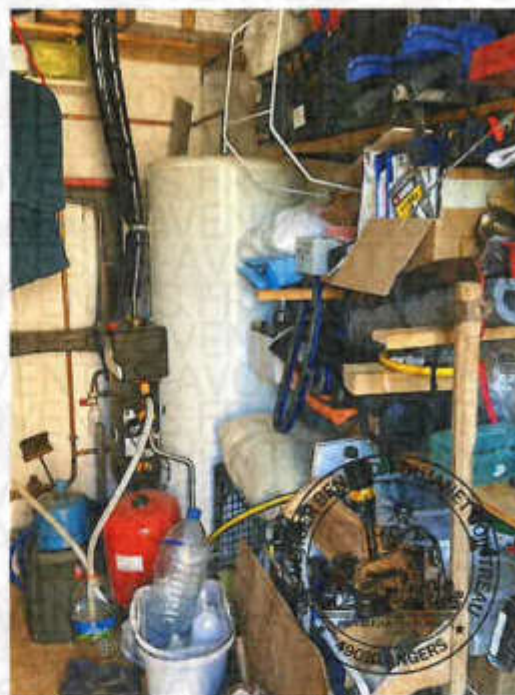
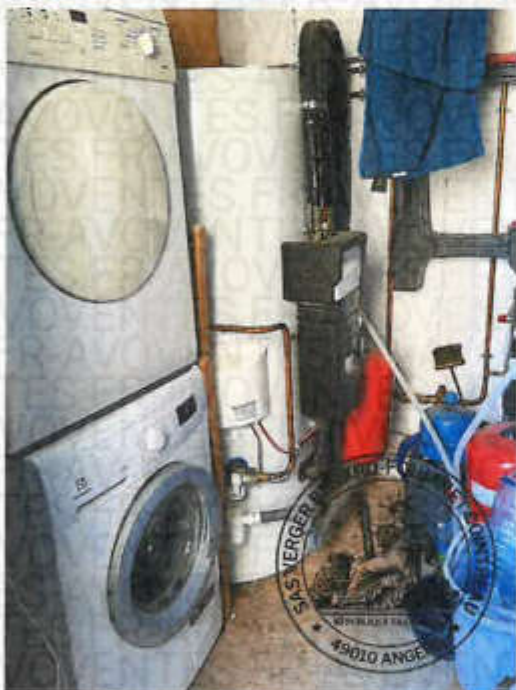
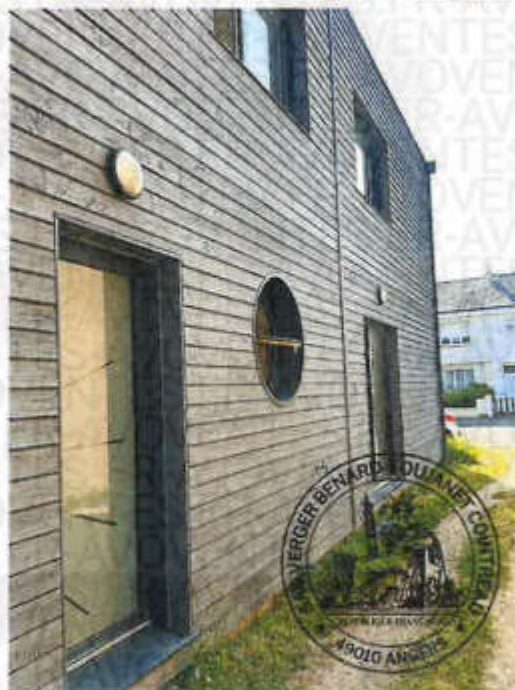
#### 1.4 Local technique :

Il est à noter que ce local technique abrite les installations des ballons d'eau chaude des deux habitations. J'observe la présence d'un réservoir de chauffe-eau installé près du coin droit de la pièce, sans éclat ni corrosion visible. Les conduites en cuivre associées sont solidement fixées ; un léger dépôt de calcaire est visible au niveau des joints.

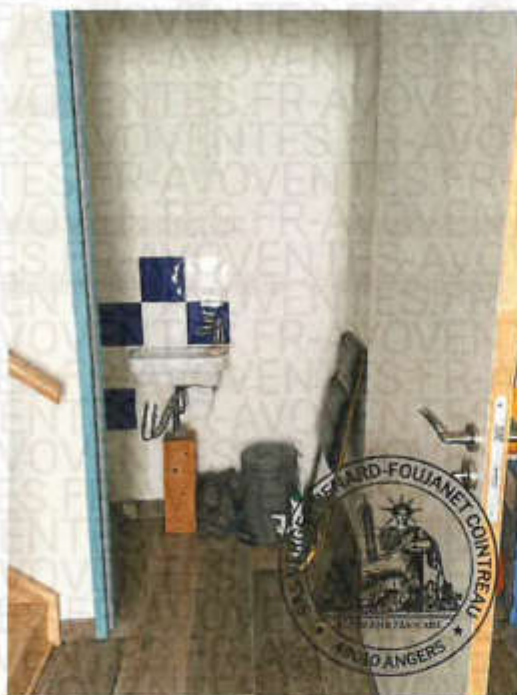
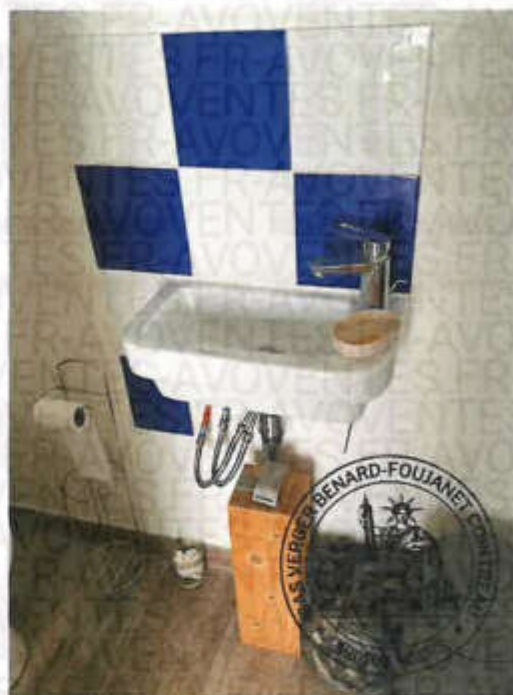
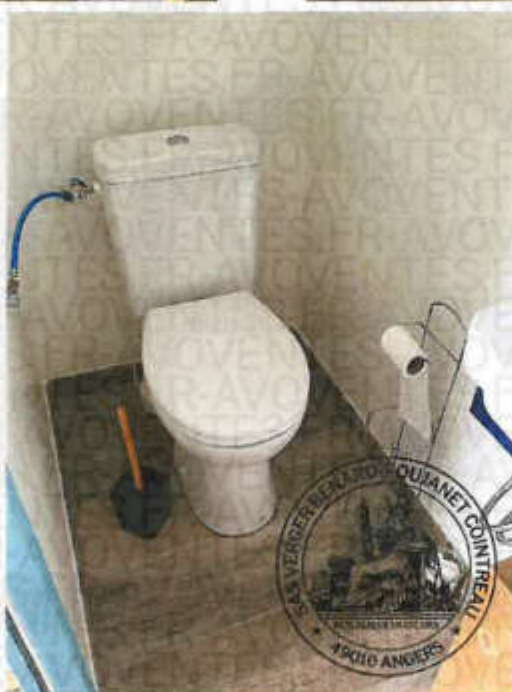
## 2.2 Sanitaire rez-de-chaussée:

Je constate que le sol est revêtu d'un carrelage imitation parquet uniforme et sans dégradation avec des plinthes assorties.

La peinture blanche des murs et du plafond est uniforme et sans tâche. Il est à noter la présence d'un lave-main avec petite crédence en faïence de carreaux bleus et blancs en bon état apparent.
