## PROCES-VERBAL DE DESCRIPTION

Me suis rendue ce jour au 84 rue Adrien Recouvreur 49000 Angers (Maine et Loire), où là étant, en présence de AVOVENTES

**1 MAISON INDIVIDUELLE N° 1 (fond de parcelle-occupée par AVOVENTES**

## 2 **CONSTATATION MAISON N°2 :**

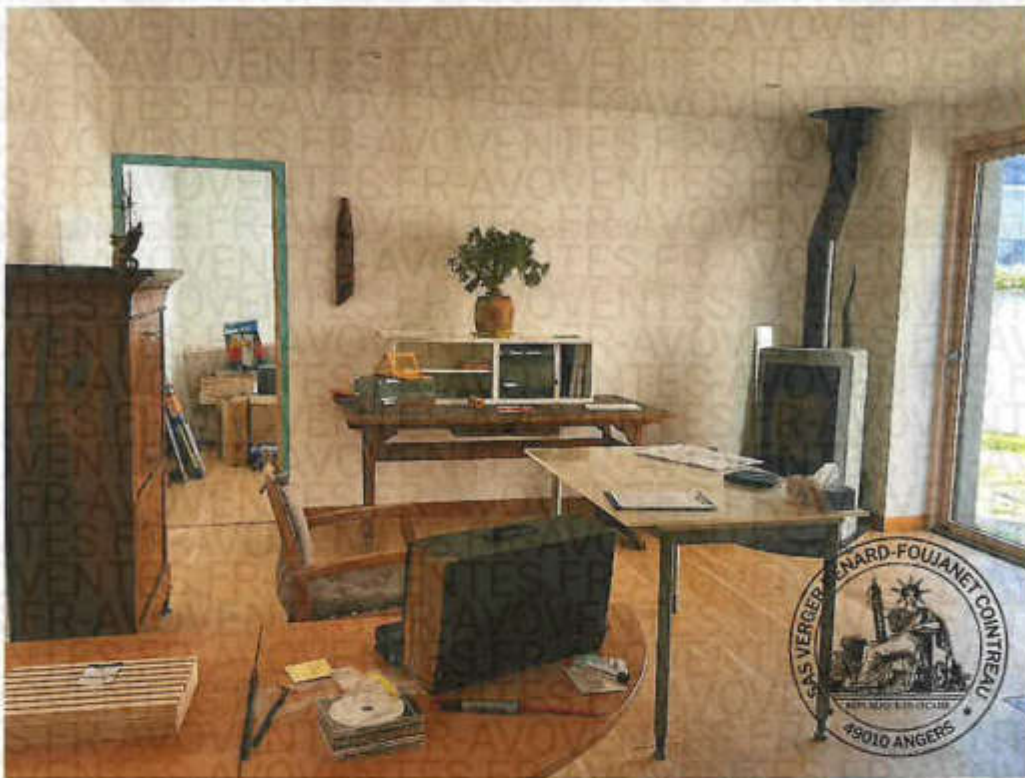
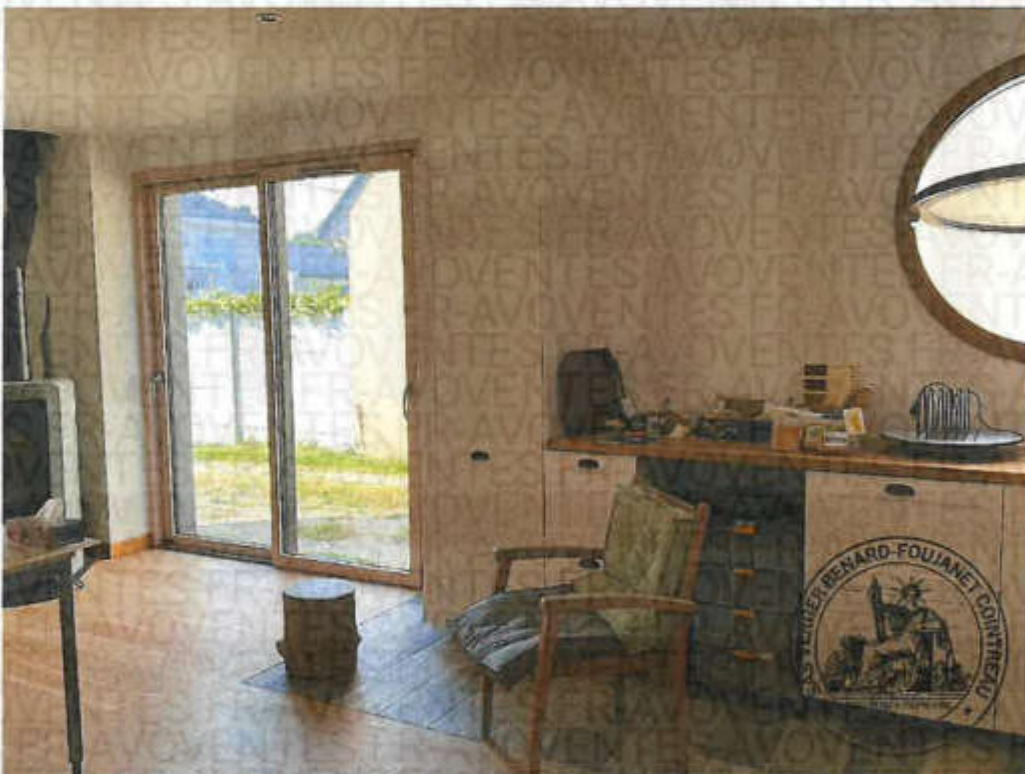
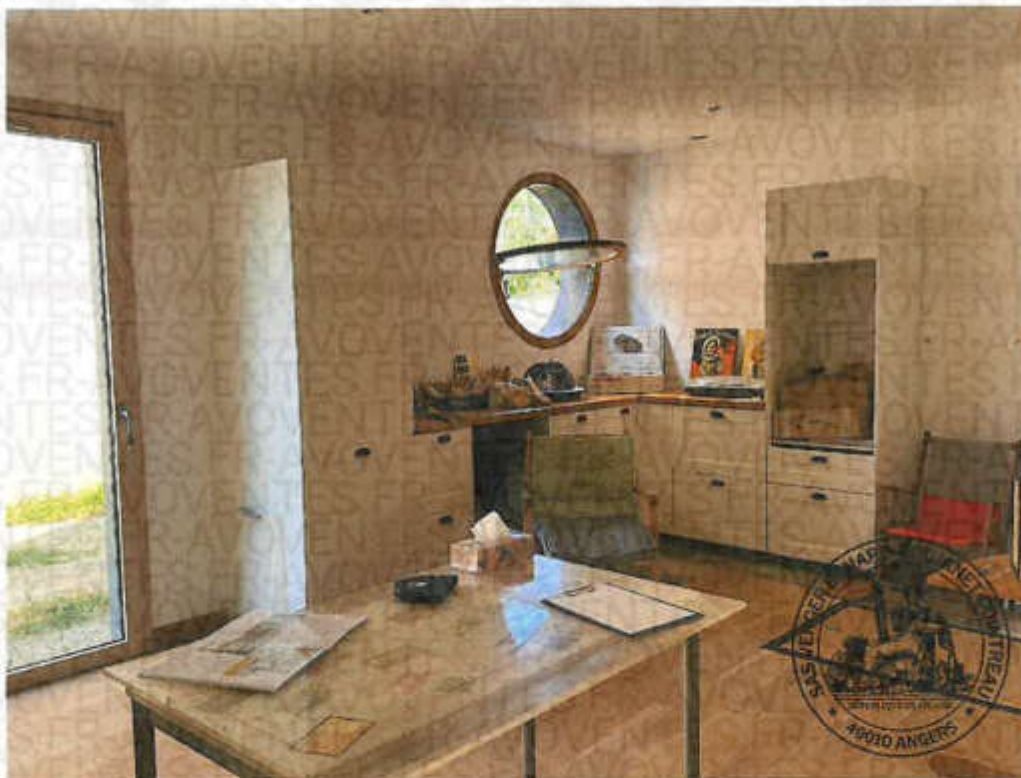
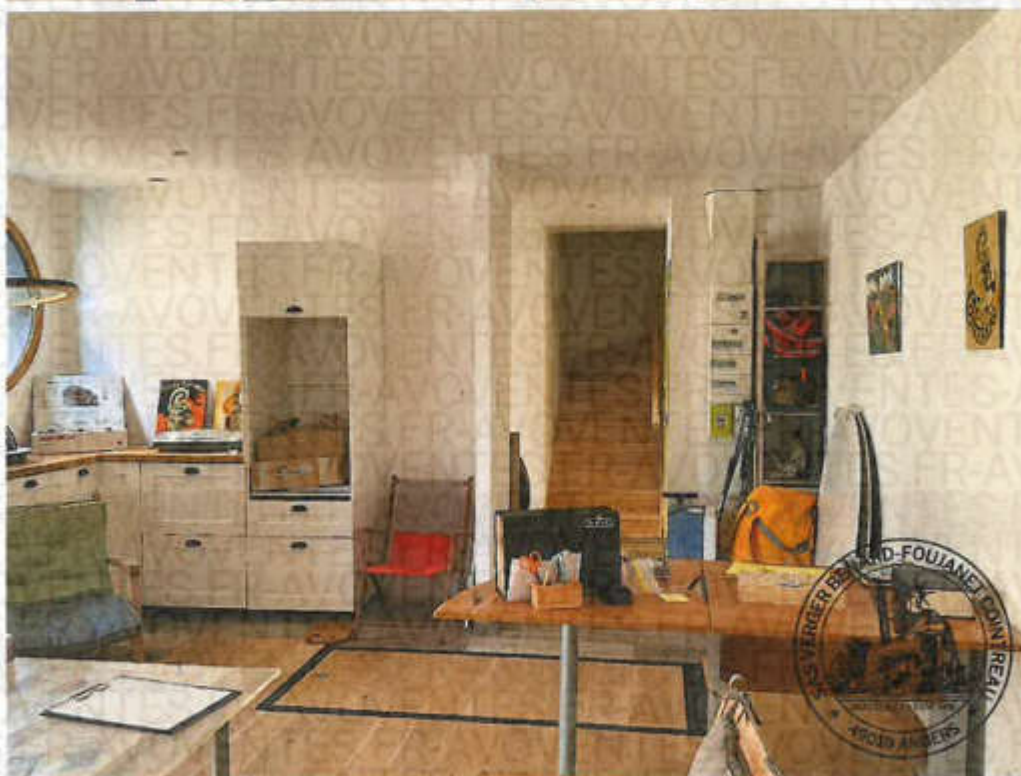
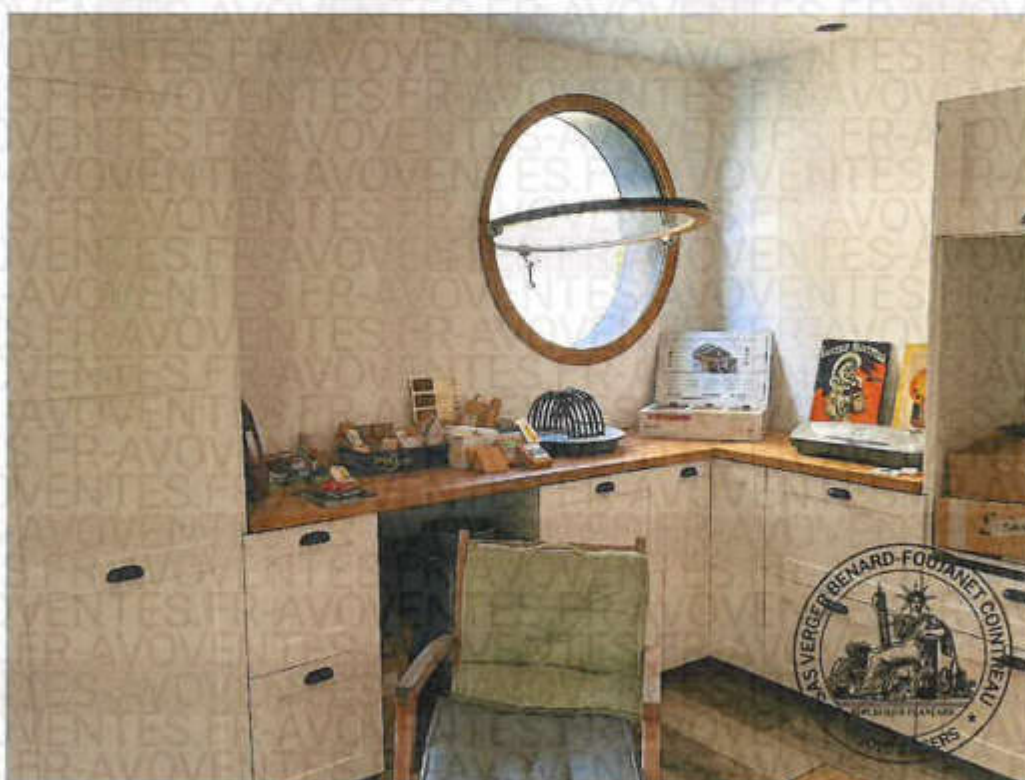
### 2.3 Salon/cuisine :

Dans le coin cuisine, je constate que ce dernier est aménagé avec des meubles de rangement en bois blanc et panneaux moulurés.

Dans la pièce, je note l'installation d'un poêle à bois posé sur une plaque de protection sans dégradation apparente. Une baie vitrée donnant sur l'extérieur ne présente également aucun signe de dysfonctionnement.

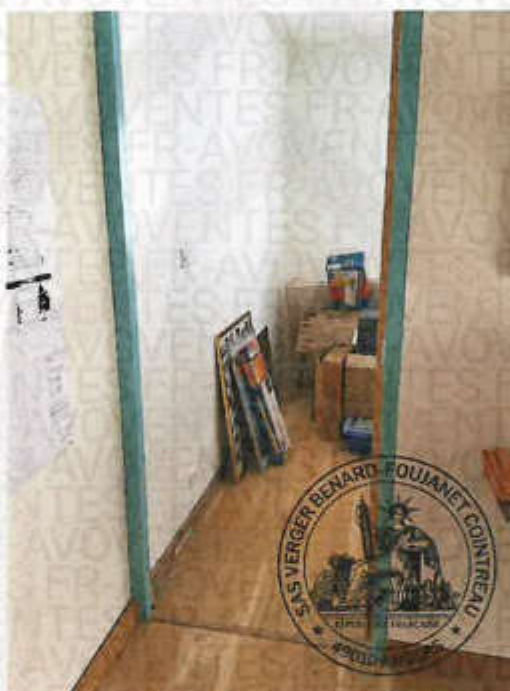
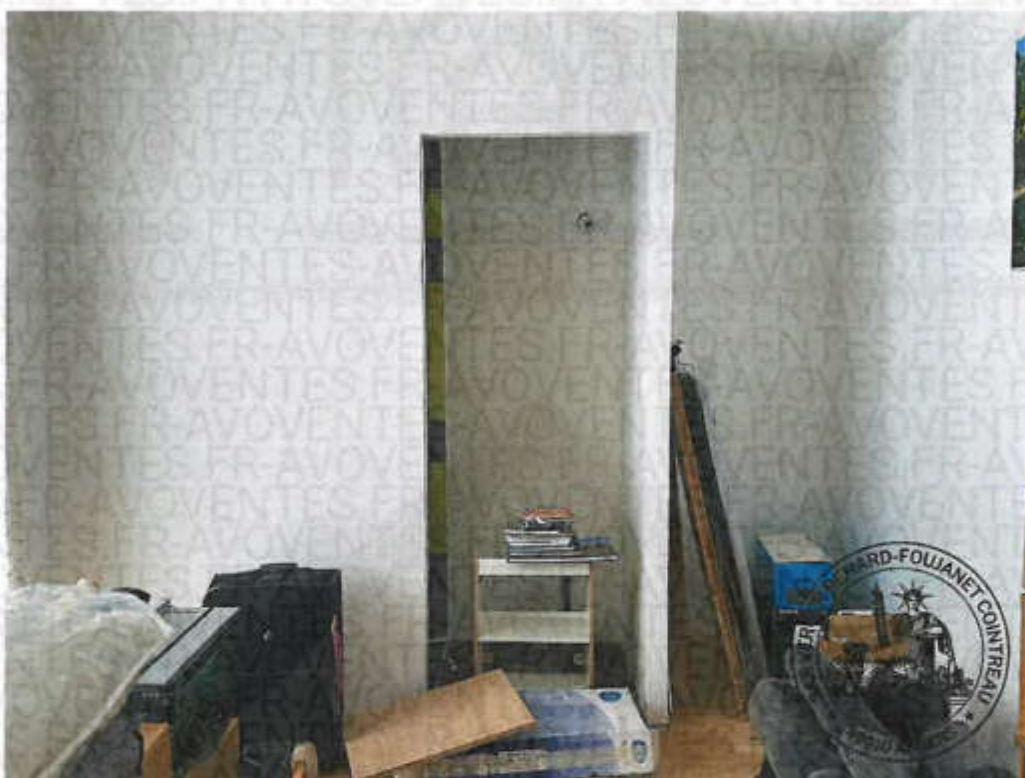
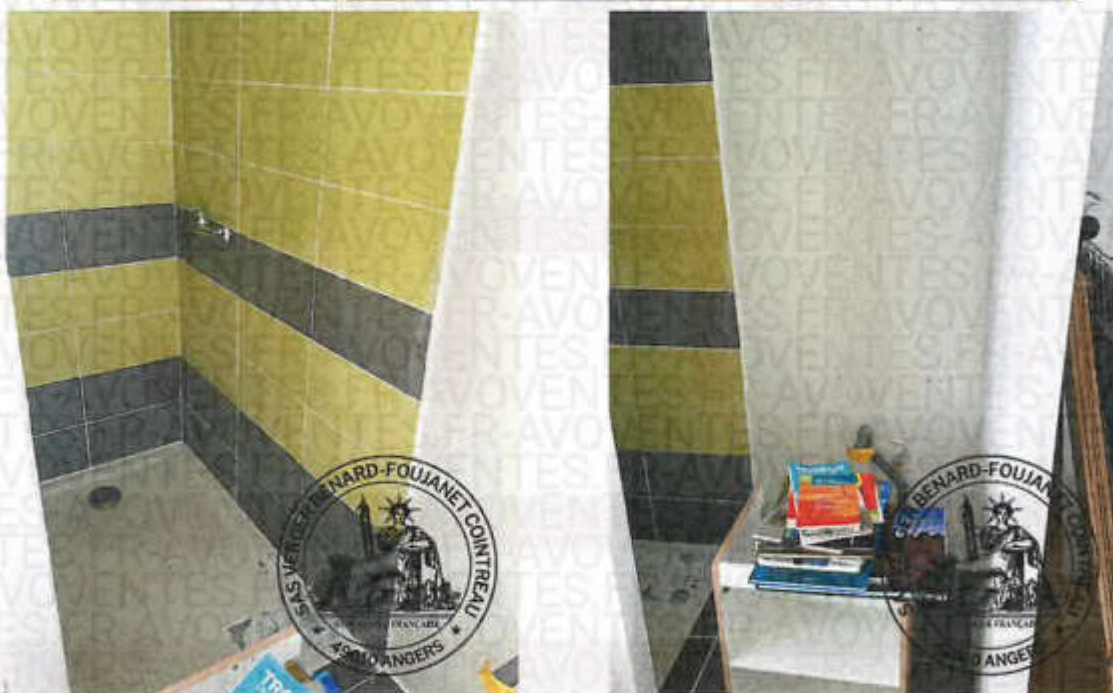
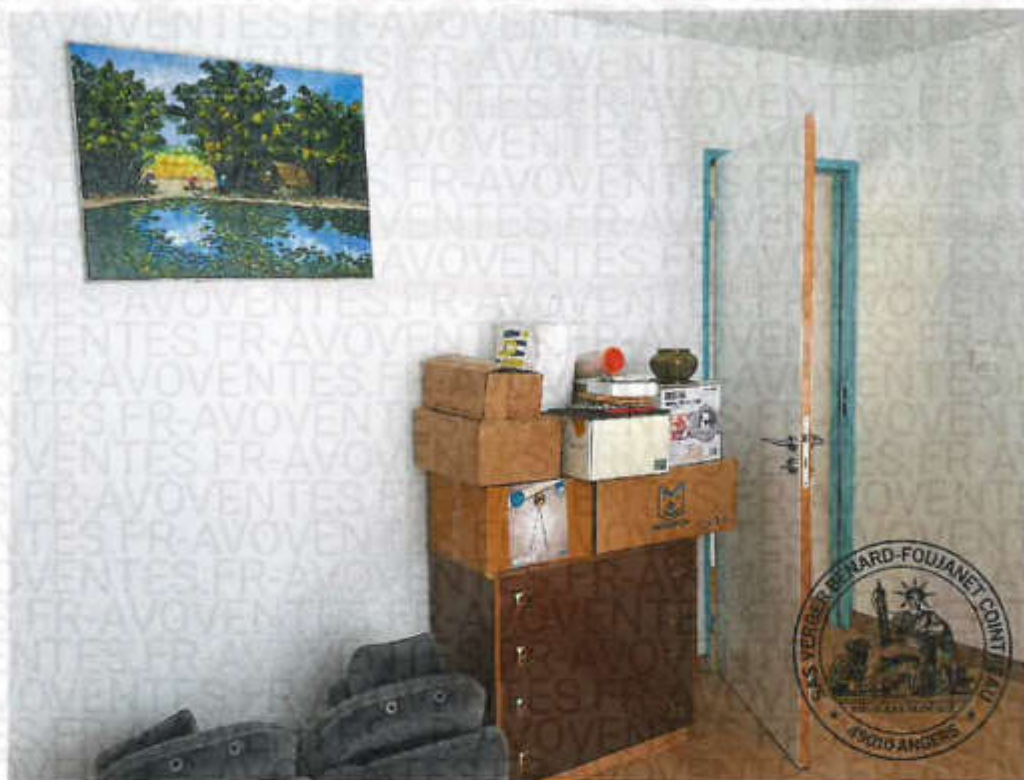
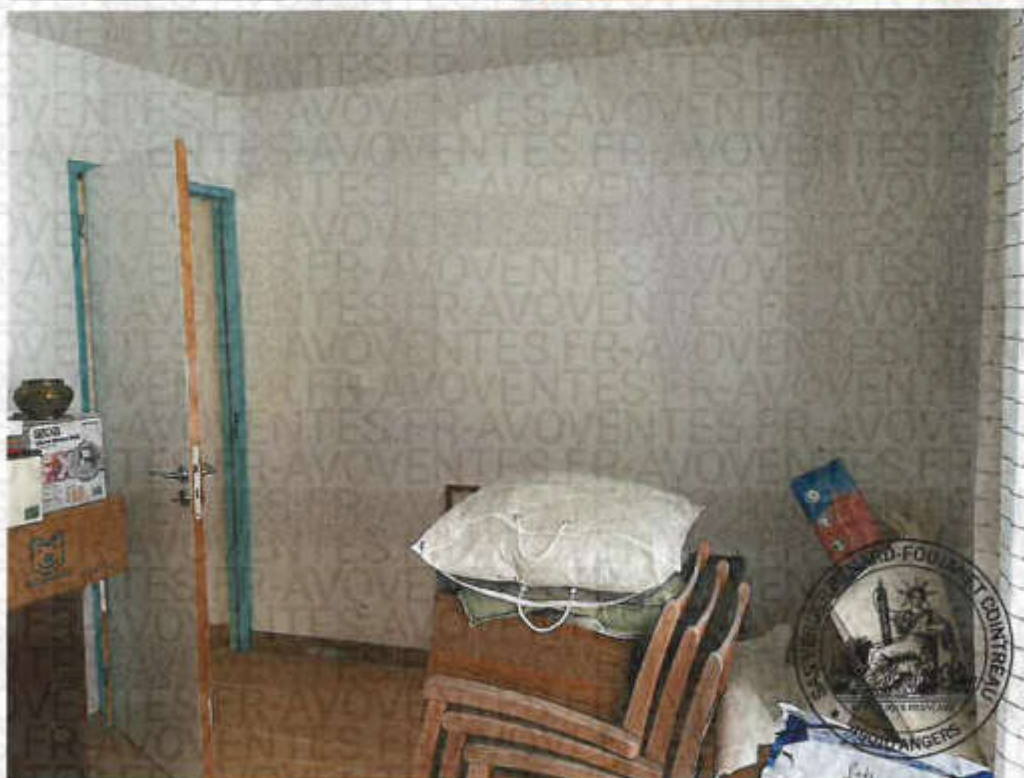
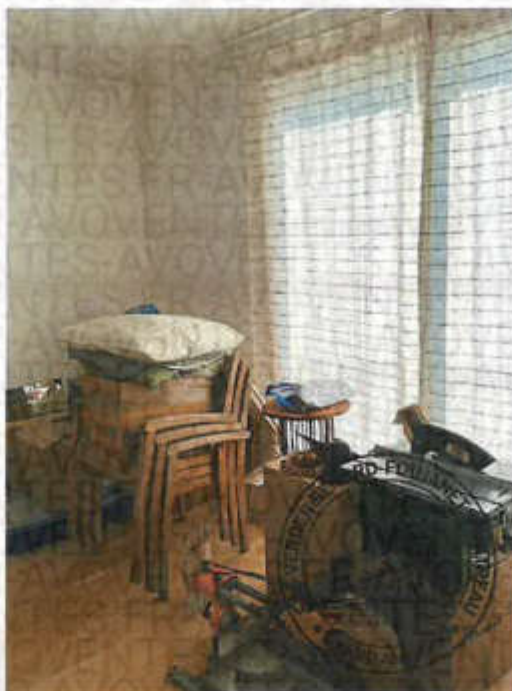
## **2.4 Chambre rez de chaussée :**

Dans cette pièce, je constate que le sol est revêtu d'un parquet en bois clair avec plinthes assorties.

La peinture blanche sur les murs et plafonds présente une surface uniforme sans dégradation.

La salle d'eau attenante et en cours de travaux comprend une douche à l'italienne avec une crédence en carrelage gris et vert, une réservation d'un point d'eau , un point lumineux, un interrupteur.

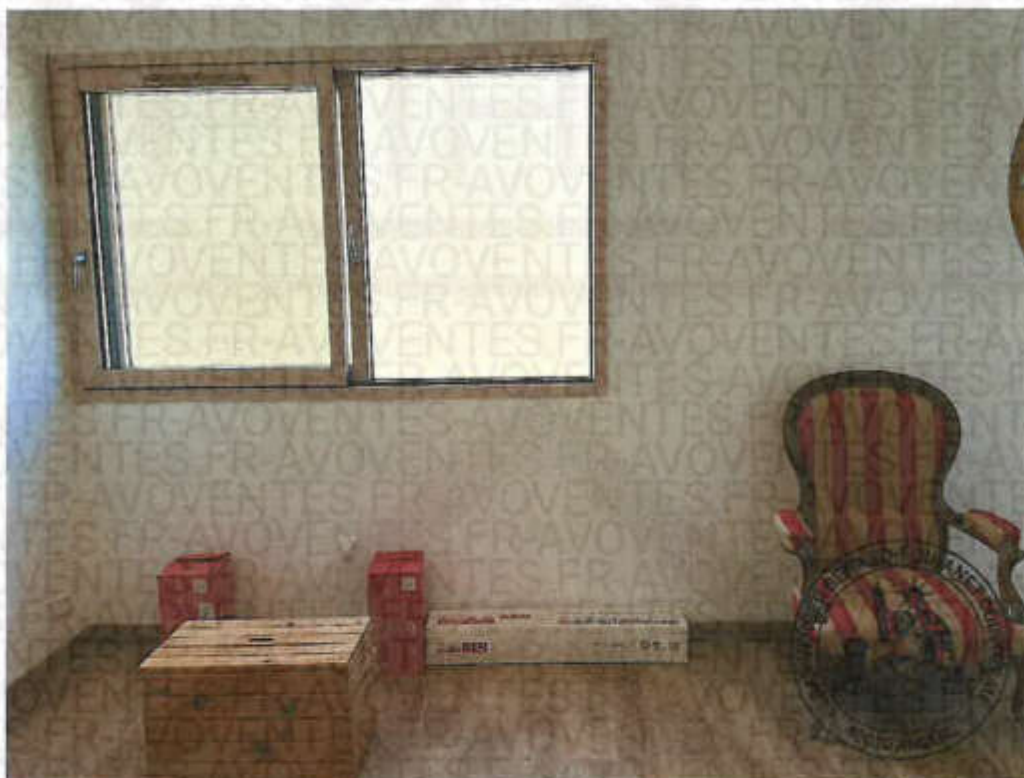
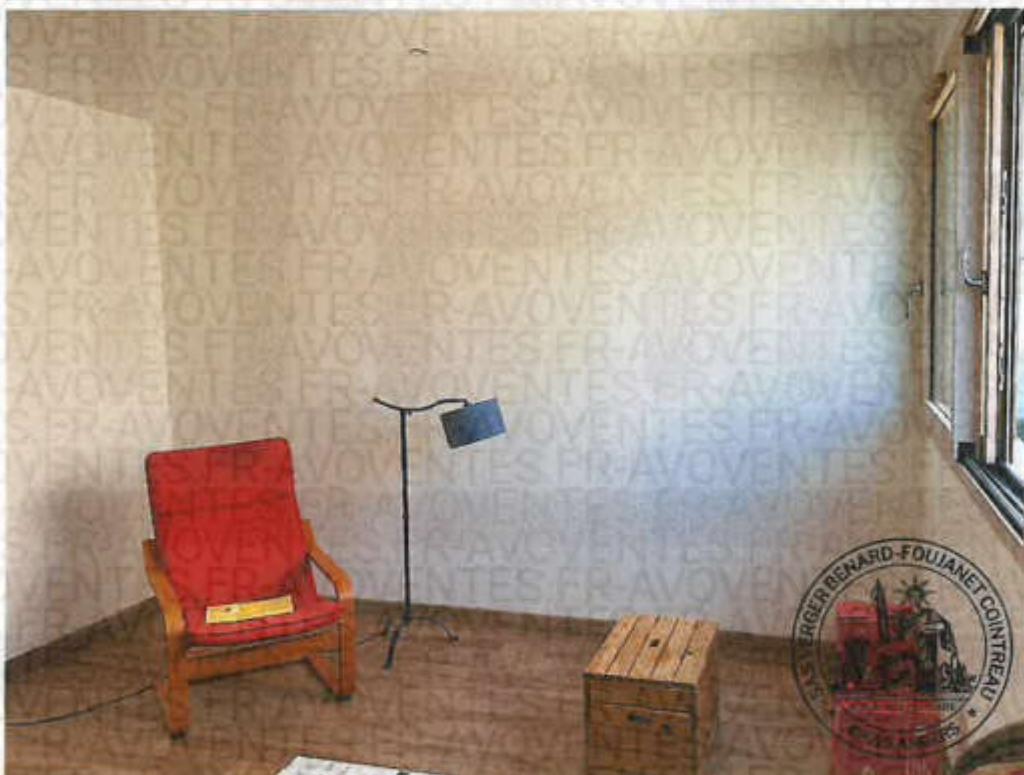
## 2.8 Chambre n°1 :

Le sol de la chambre est en parquet de bois clair avec plinthes assorties.

La peinture blanche sur les murs et plafonds est en très bon état. La pièce comprend des spots d'éclairage encastrés au plafond, un point lumineux côté salle d'eau, salle d'eau avec un sèche-serviettes, un lavabo sur colonne avec un meuble de rangement deux tiroirs, un miroir fixé au mur, une douche à l'italienne, le tout en cours de travaux, une paroi en cubes de verre étant en cours de réalisation.

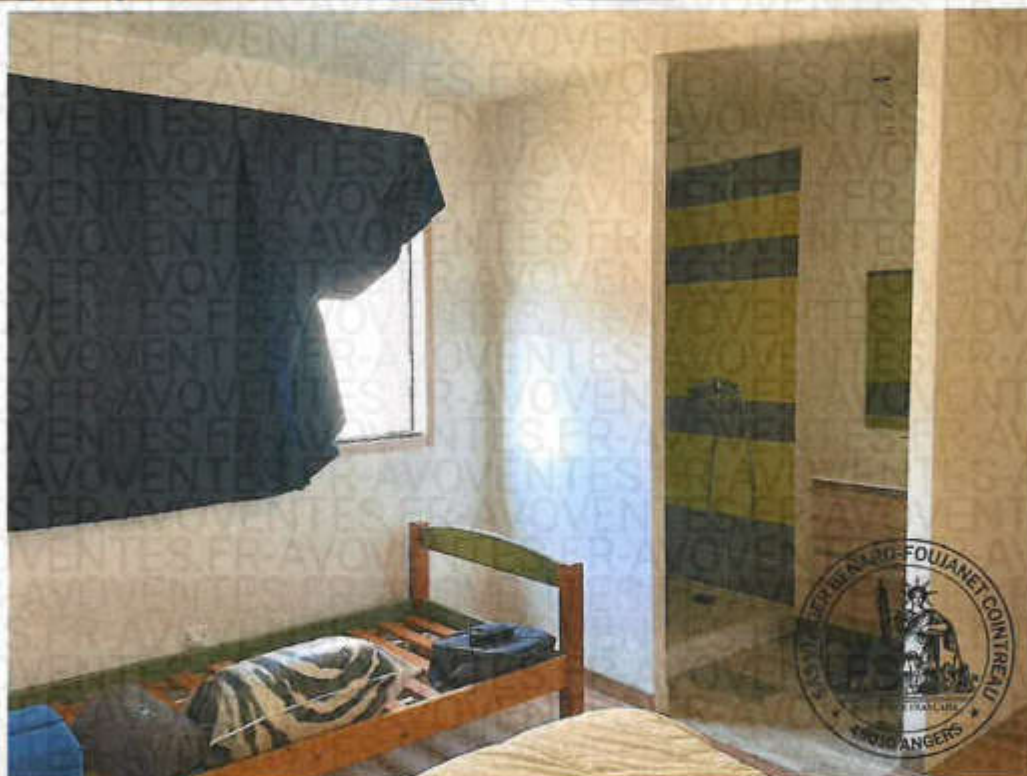
## 2.9 Chambre n°2 :

Je constate au sol la présence d'un parquet en bois clair avec plinthes assorties.

La peinture blanche des murs et du plafond est à l'état neuf.

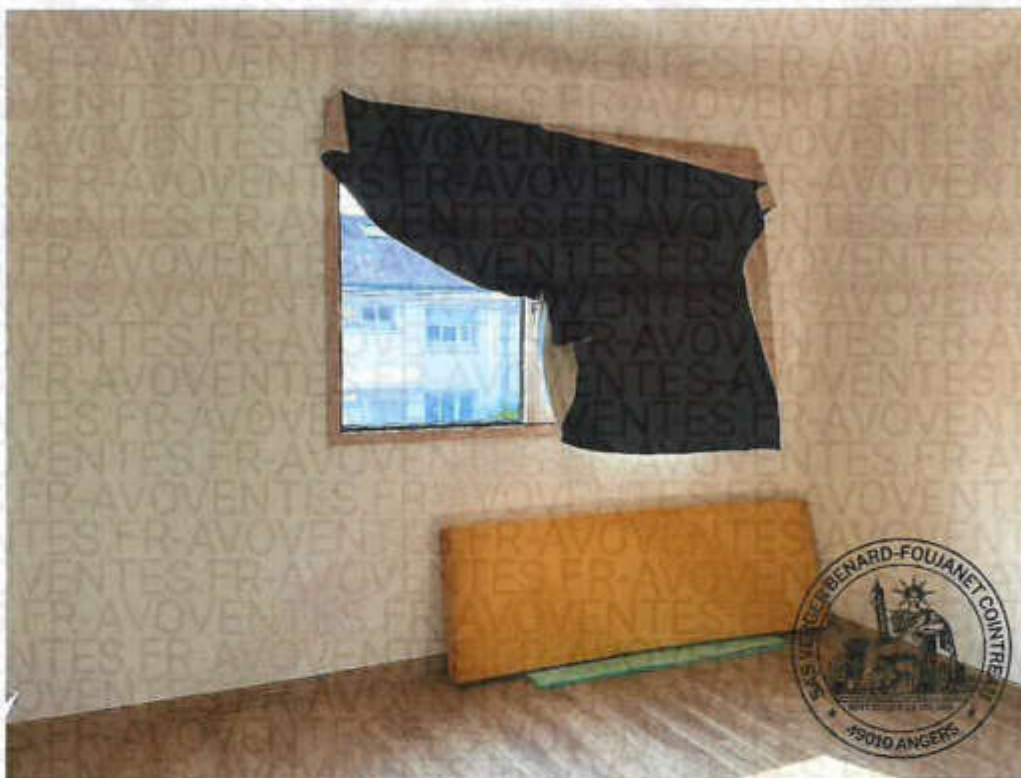
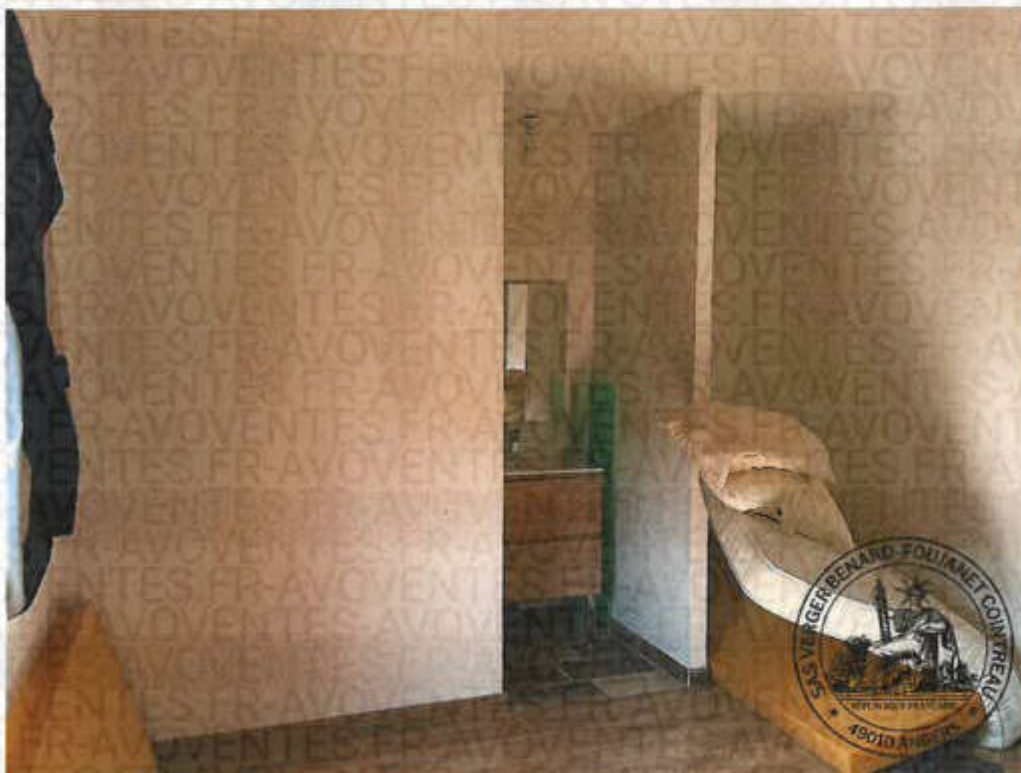
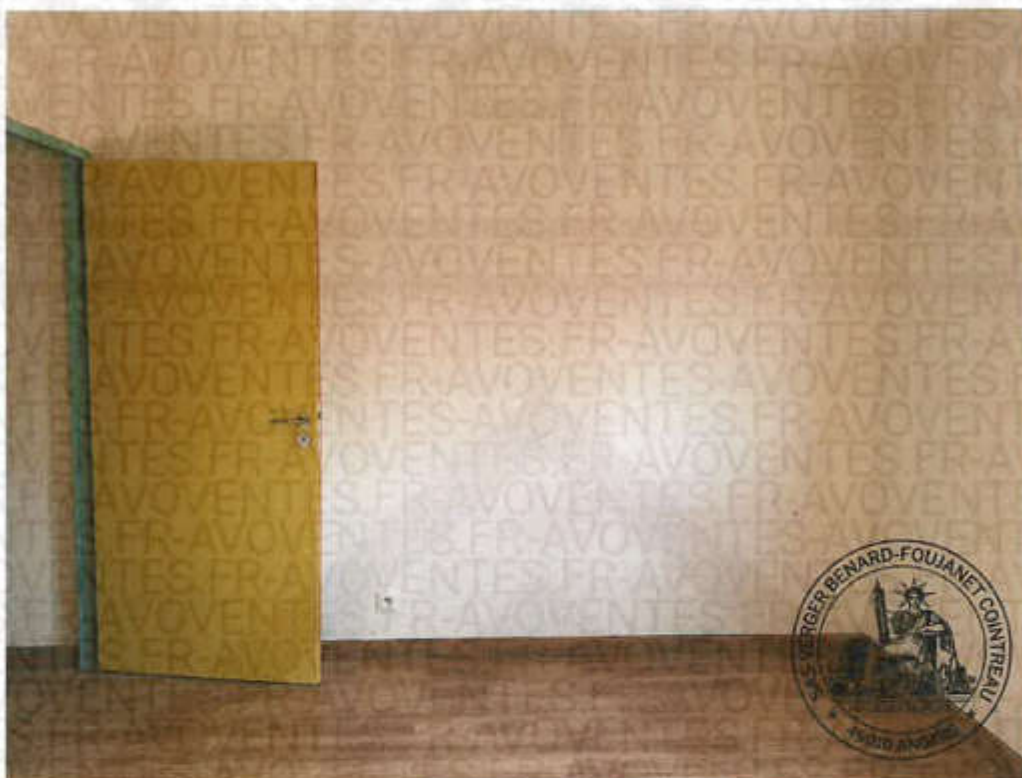
## 2.10 Chambre N°3 :

Le sol de la chambre est un parquet en bois clair avec plinthes assorties.

La peinture blanche sur les murs et le plafond est à l'état neuf.

La fenêtre comprend deux vantaux coulissants côté rue. La pièce est assortie d'un coin salle d'eau avec au sol un carrelage imitation parquet, un lavabo sur colonne avec miroir fixé au niveau du mur, un point lumineux, une douche à l'italienne avec une crédence en carreaux blanc gris et vert.

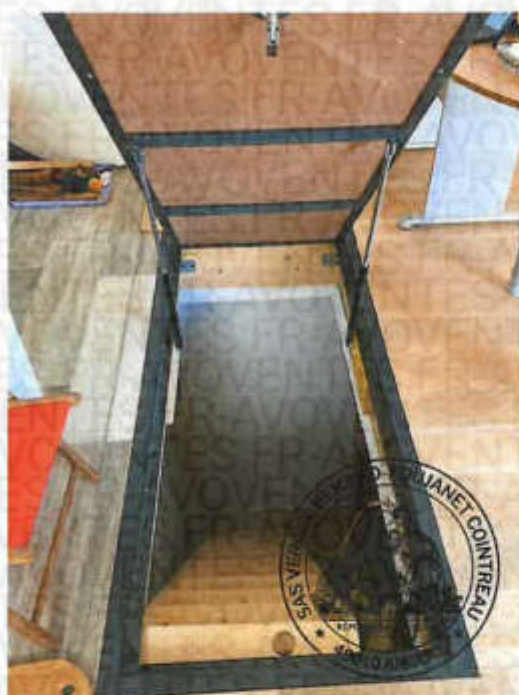
Cave :

Je constate que le sol est constitué de panneaux de particules orientées (OSB). La surface demeure globalement plane, avec les irrégularités propres au matériau. J'observe des marques et rayures légères, principalement localisées vers le centre de la pièce, sans déformation ni soulèvement.
