## **CAHIER DES CONDITIONS DE VENTE EN MATIERE DE LICITATION**

Dans un ensemble immobilier situé à ANTIBES (06) – 1645 Avenue Jules Grec « Les Tilleuls » Cadastéré section n°AP n°237 :

PROCES-VERBAL DE CONSTAT  
DE COMMISSAIRE DE JUSTICE

**Appartement 2<sup>ème</sup> étage gauche en sortant de l'ascenseur**

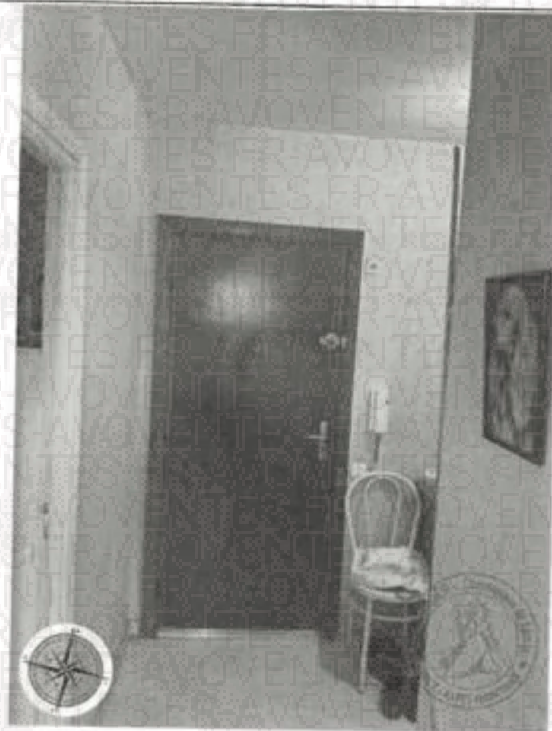
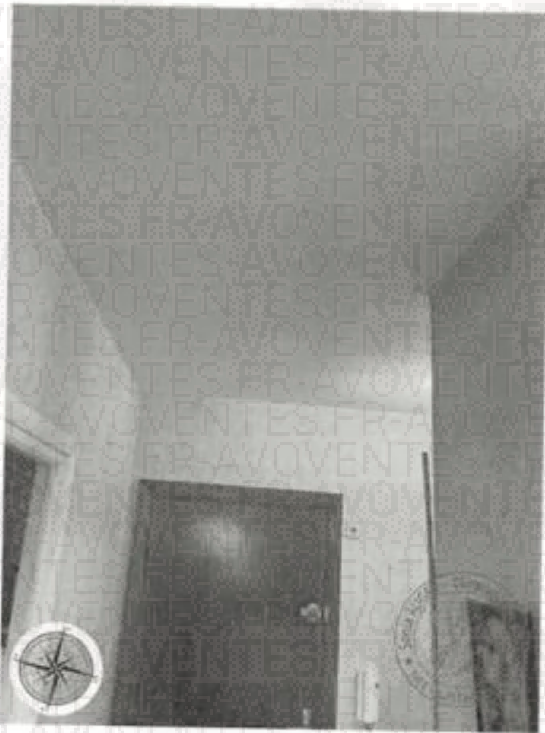
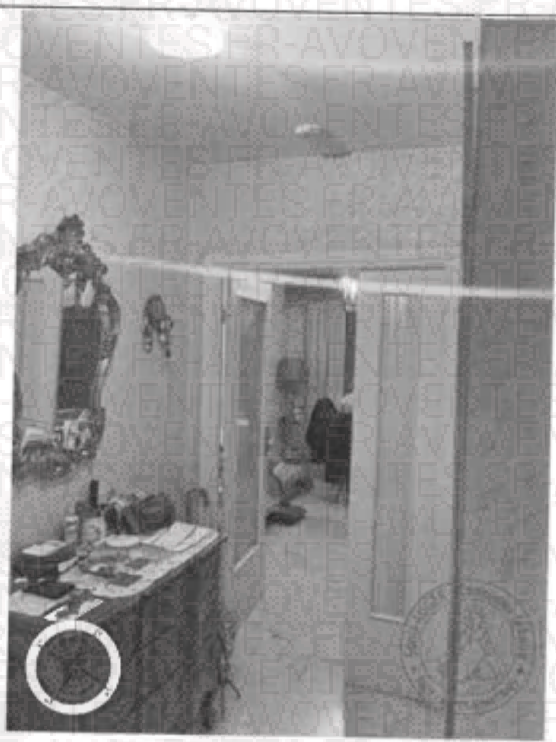
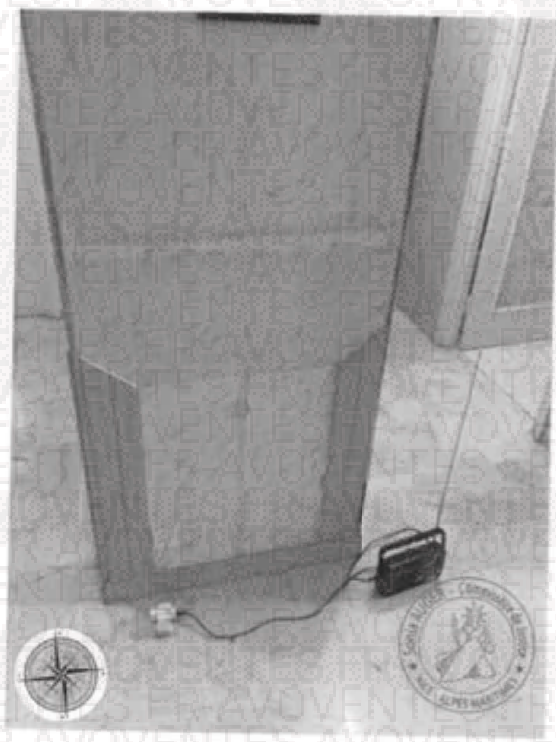
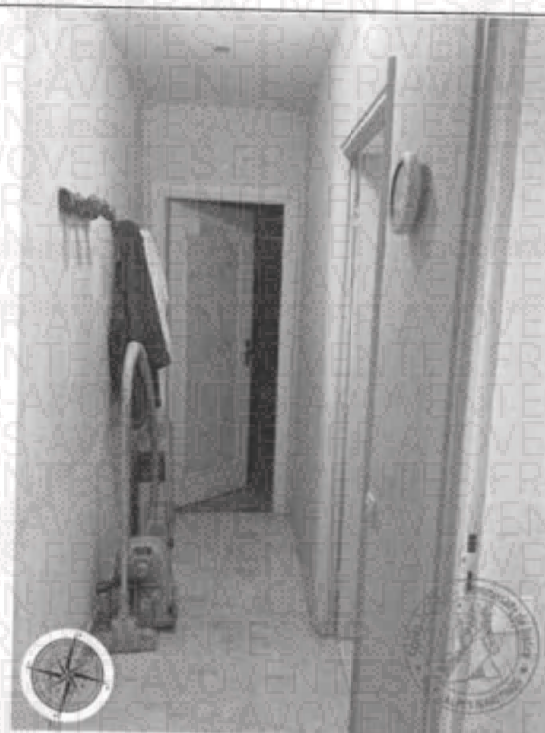
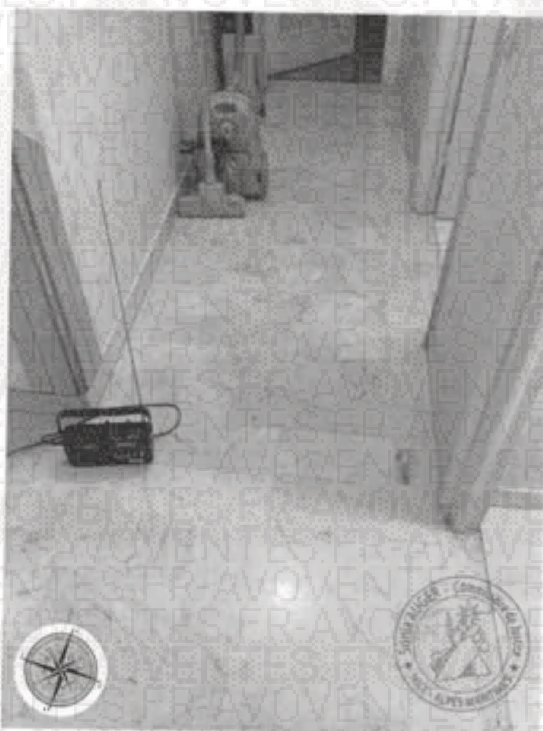
**Entrée**

Je constate la présence d'une colonne d'eau traversant l'ensemble des étages et desservant les logements voisins. Il m'est déclaré qu'une fuite antérieure a nécessité une ouverture chez un voisin afin de procéder à une réparation.

Je constate la présence de voilages destinés à masquer l'état d'usage de la zone concernée.

Je constate la présence du disjoncteur et du tableau électrique, sans désordre apparent.

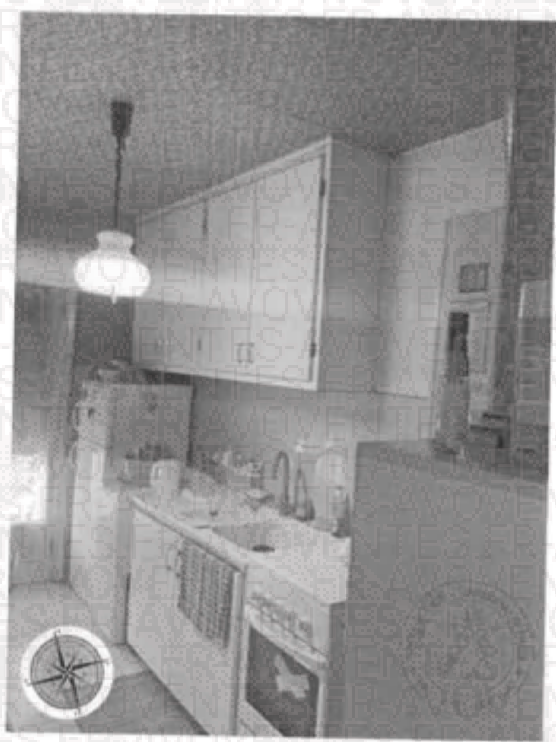
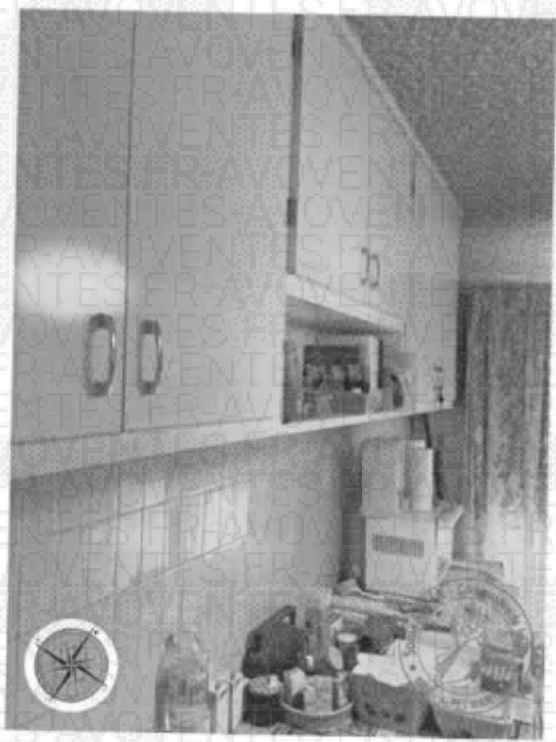
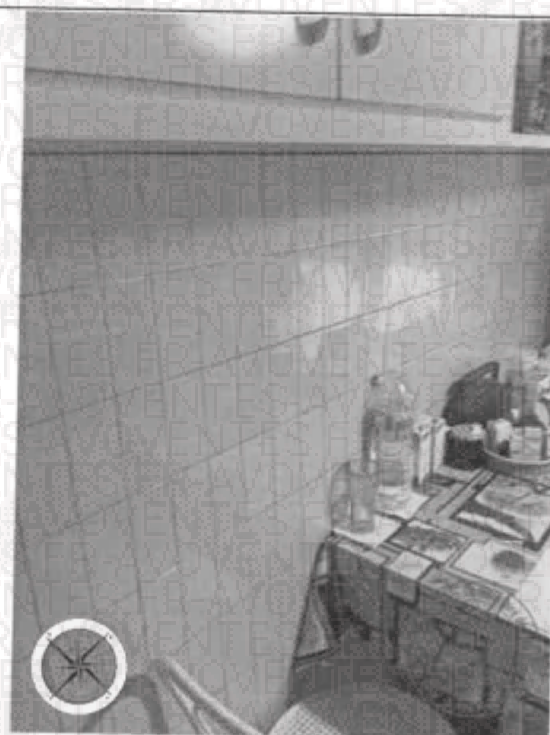
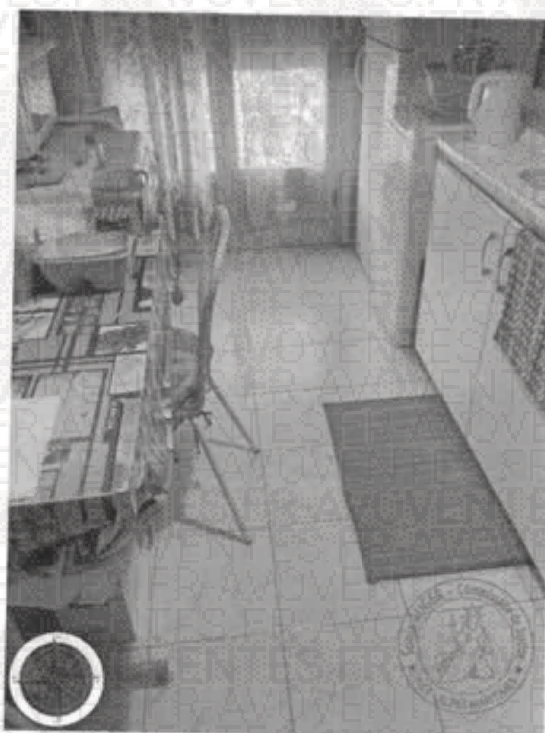
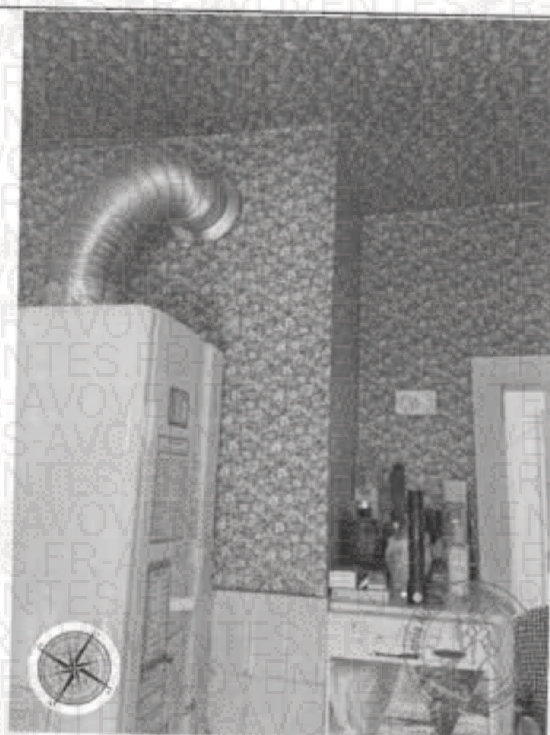
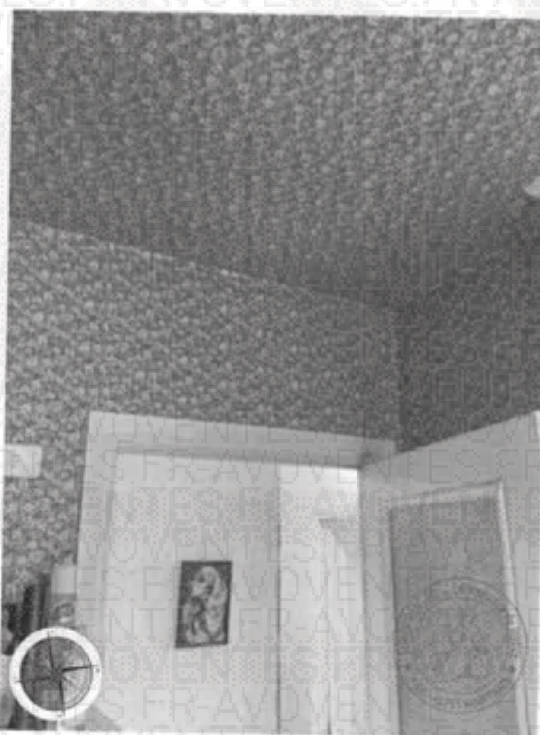
**Cuisine 1<sup>ère</sup> porte droite**

J'accède à la cuisine première droite par une porte semi-vitrée avec un volume vitré central qui est intact. La porte est datée, avec de petites écailles de peinture en bas de porte et sur la tranche.

Je constate la présence d'une trappe à vide-ordures accessible sur le balcon, qui a été condamnée il y a 6 ou 7 ans, ainsi déclaré.

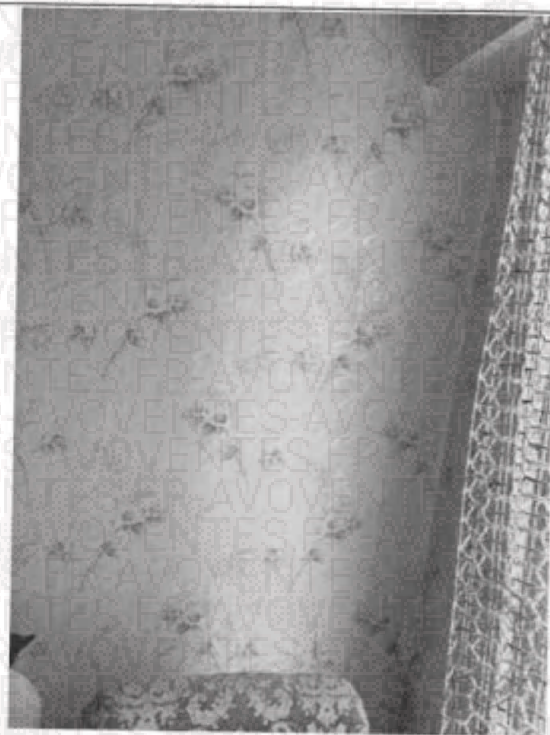
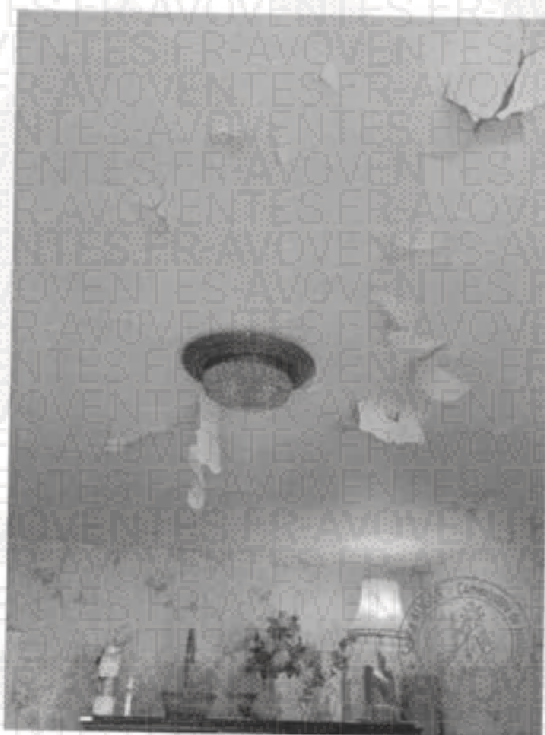
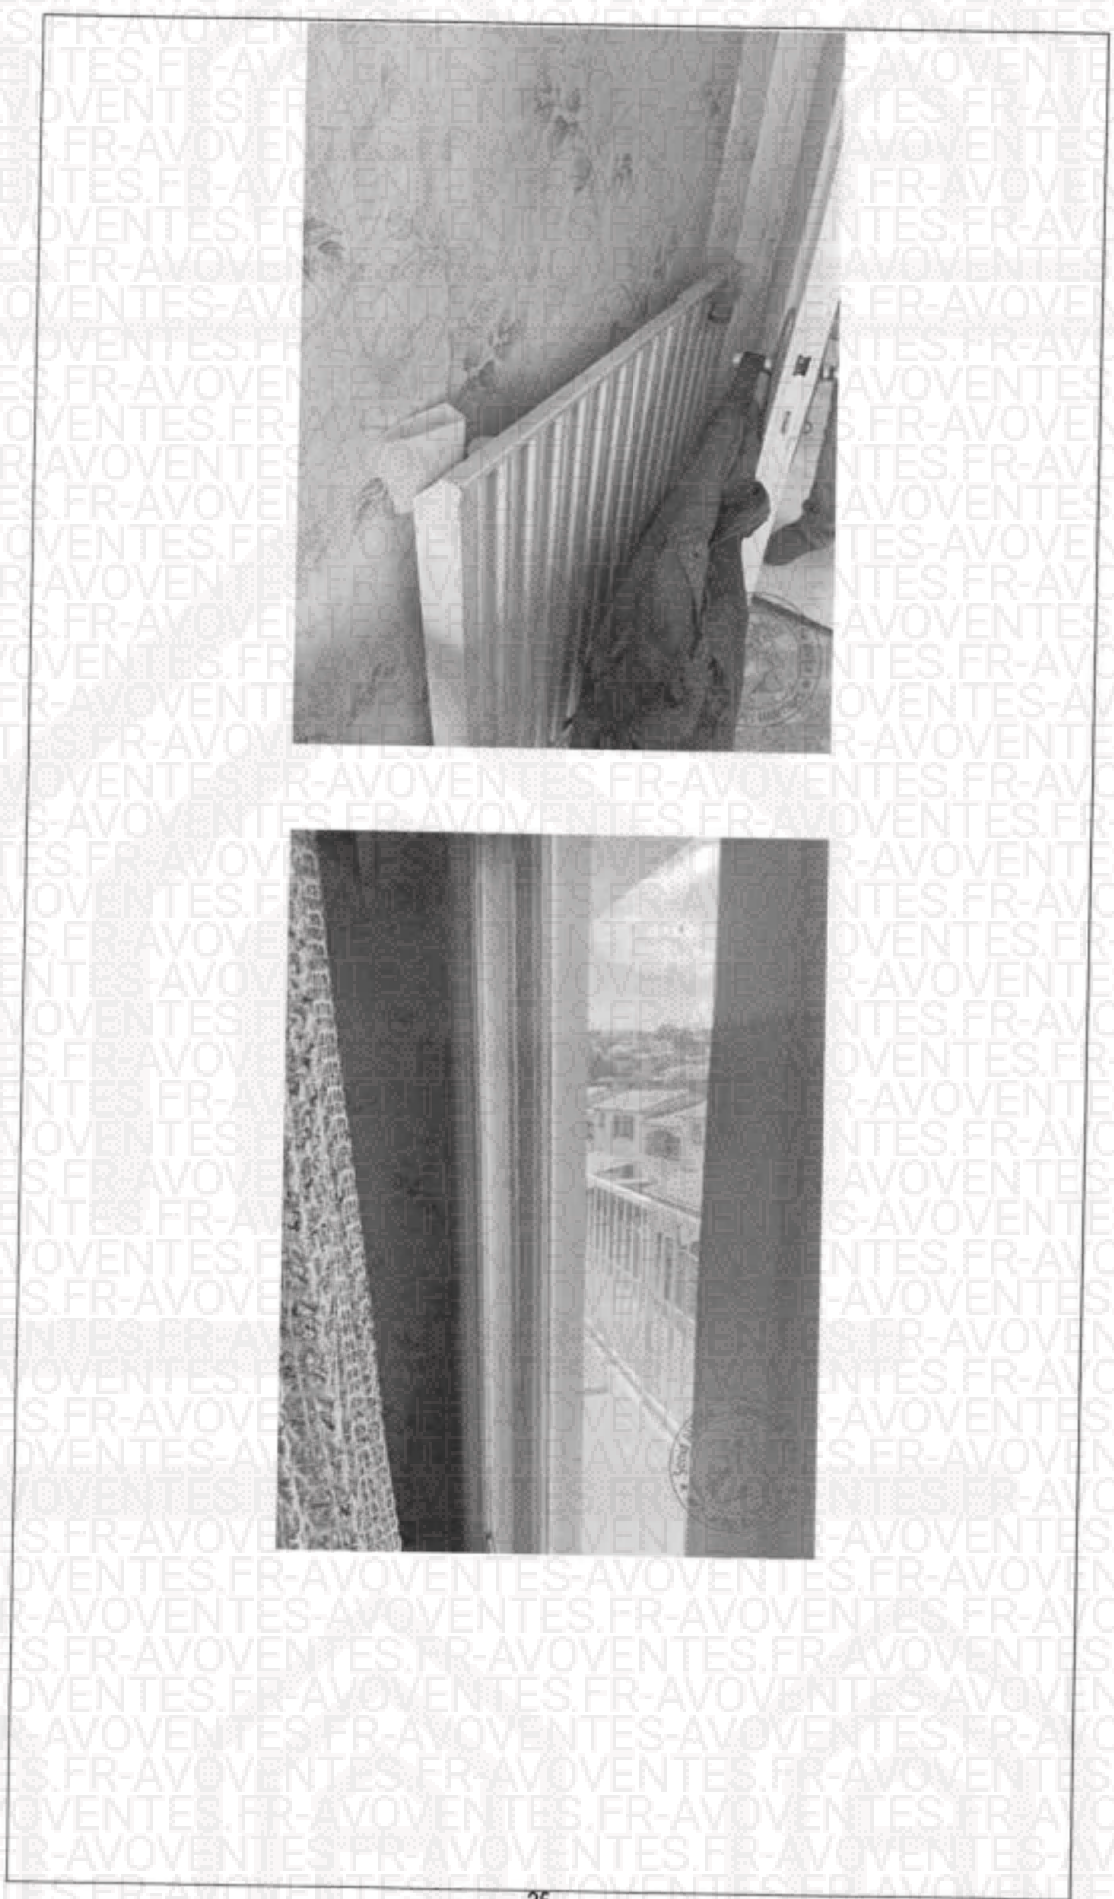
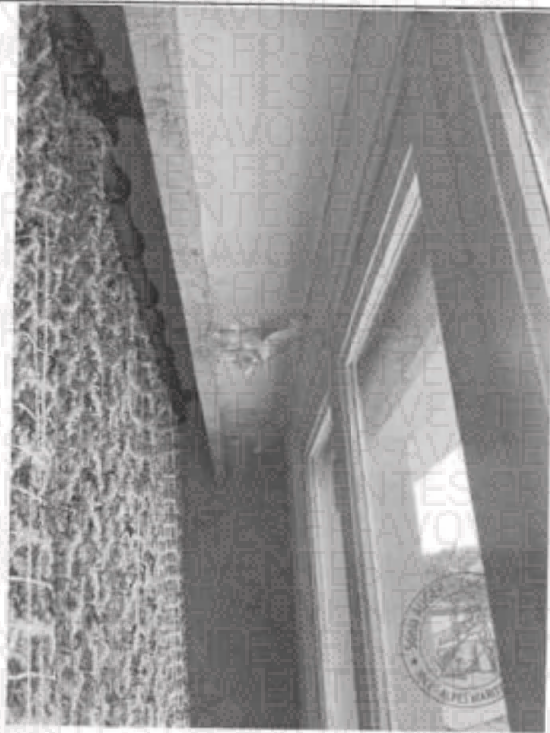
### **Chambre 2<sup>ème</sup> porte droite**

Je constate la présence de deux doubles interrupteurs et de prises. Les prises ne sont pas reliées à la terre.

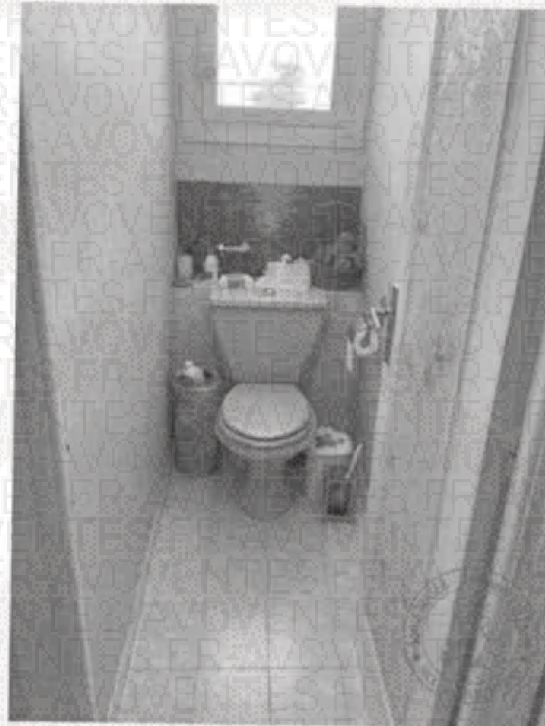
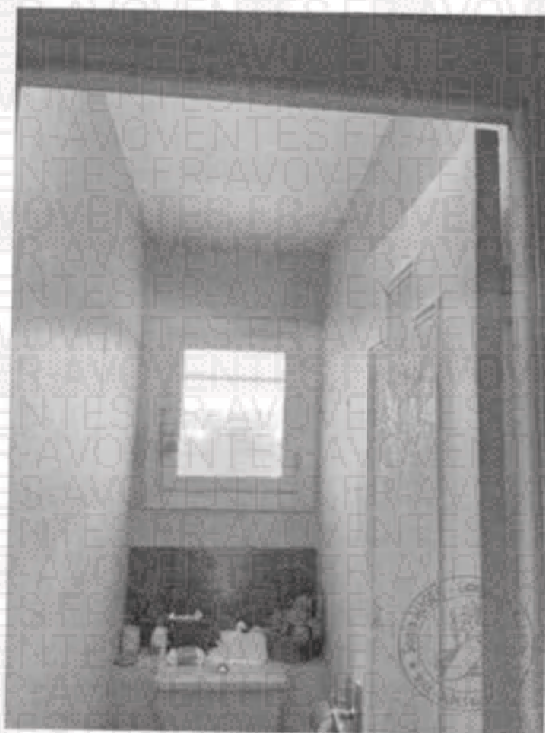
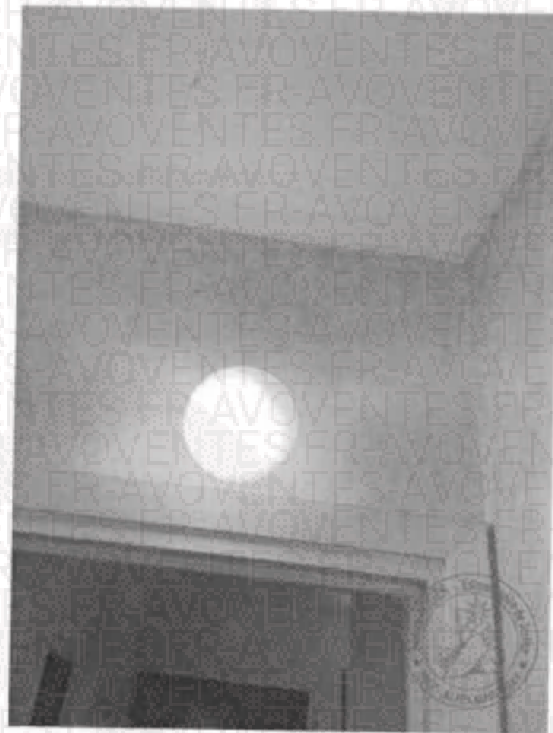
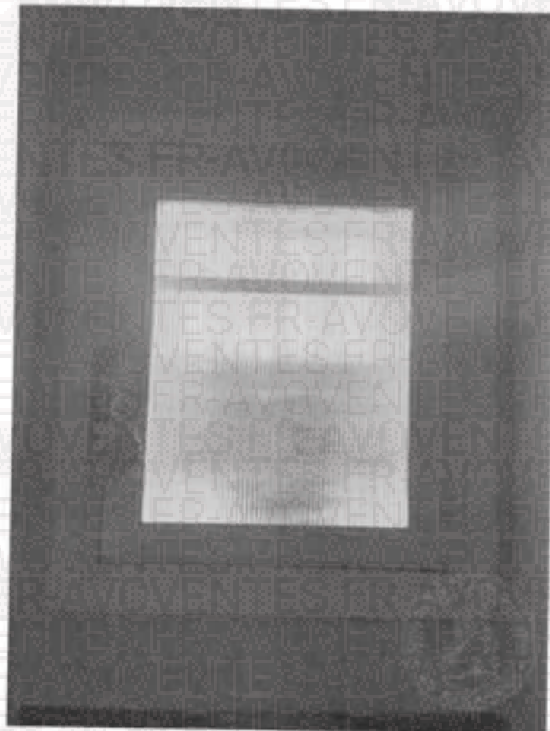
### WC

Les murs sont doublés de papier peint et en plafond je constate la présence d'un enduit de peinture fissuré.

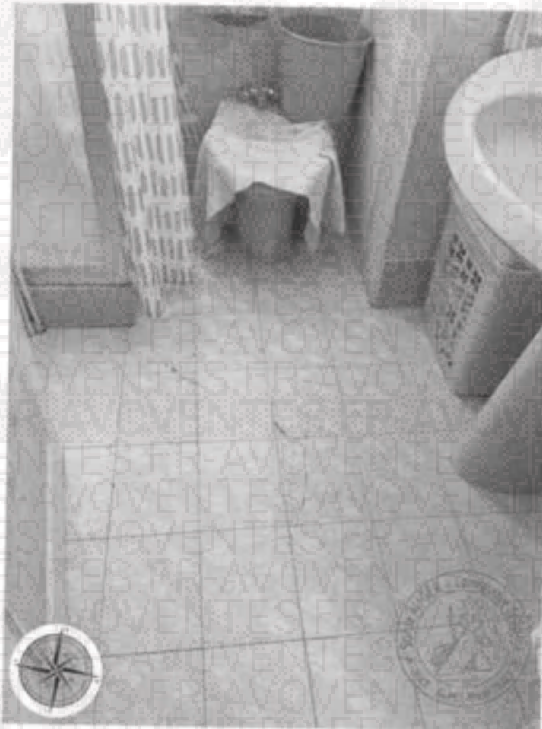
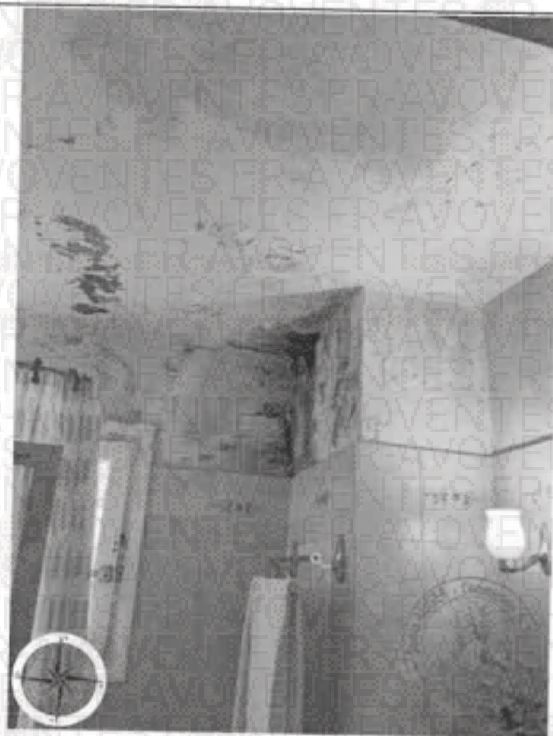
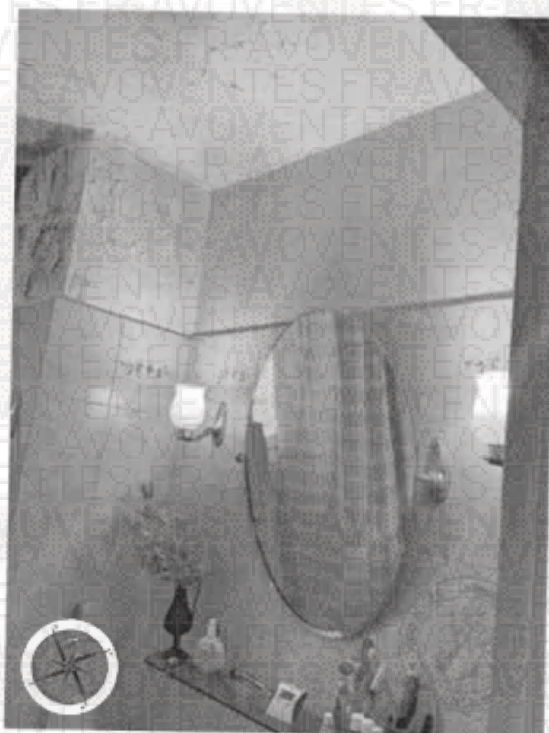
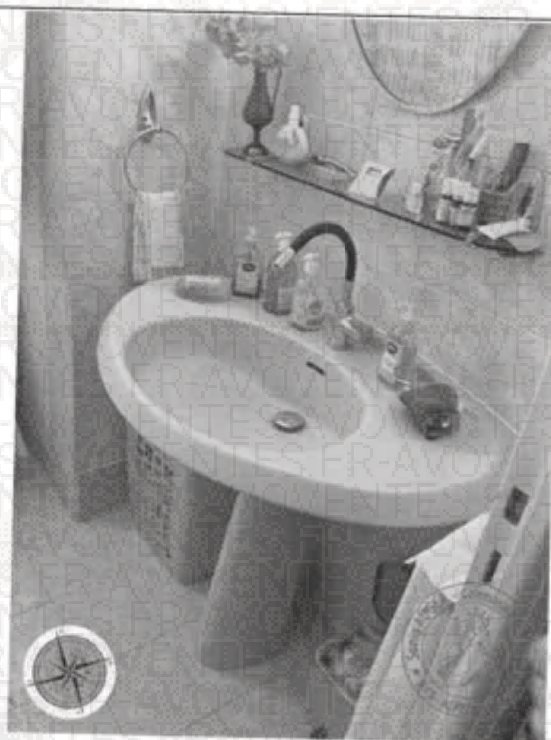
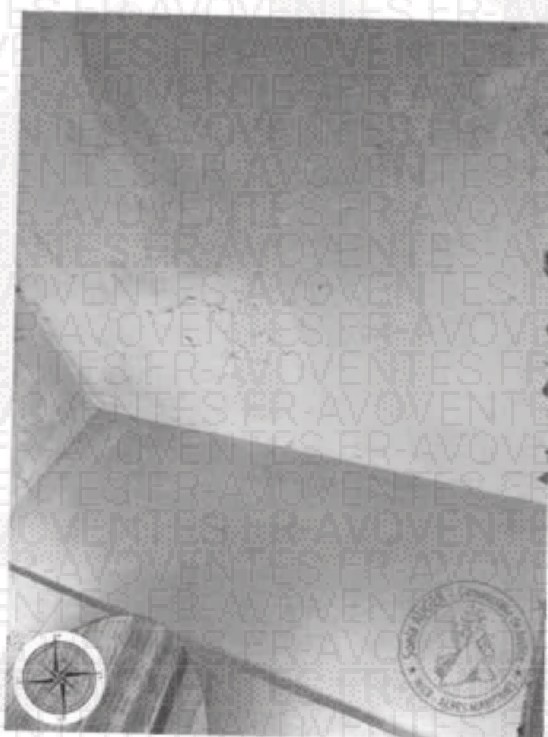
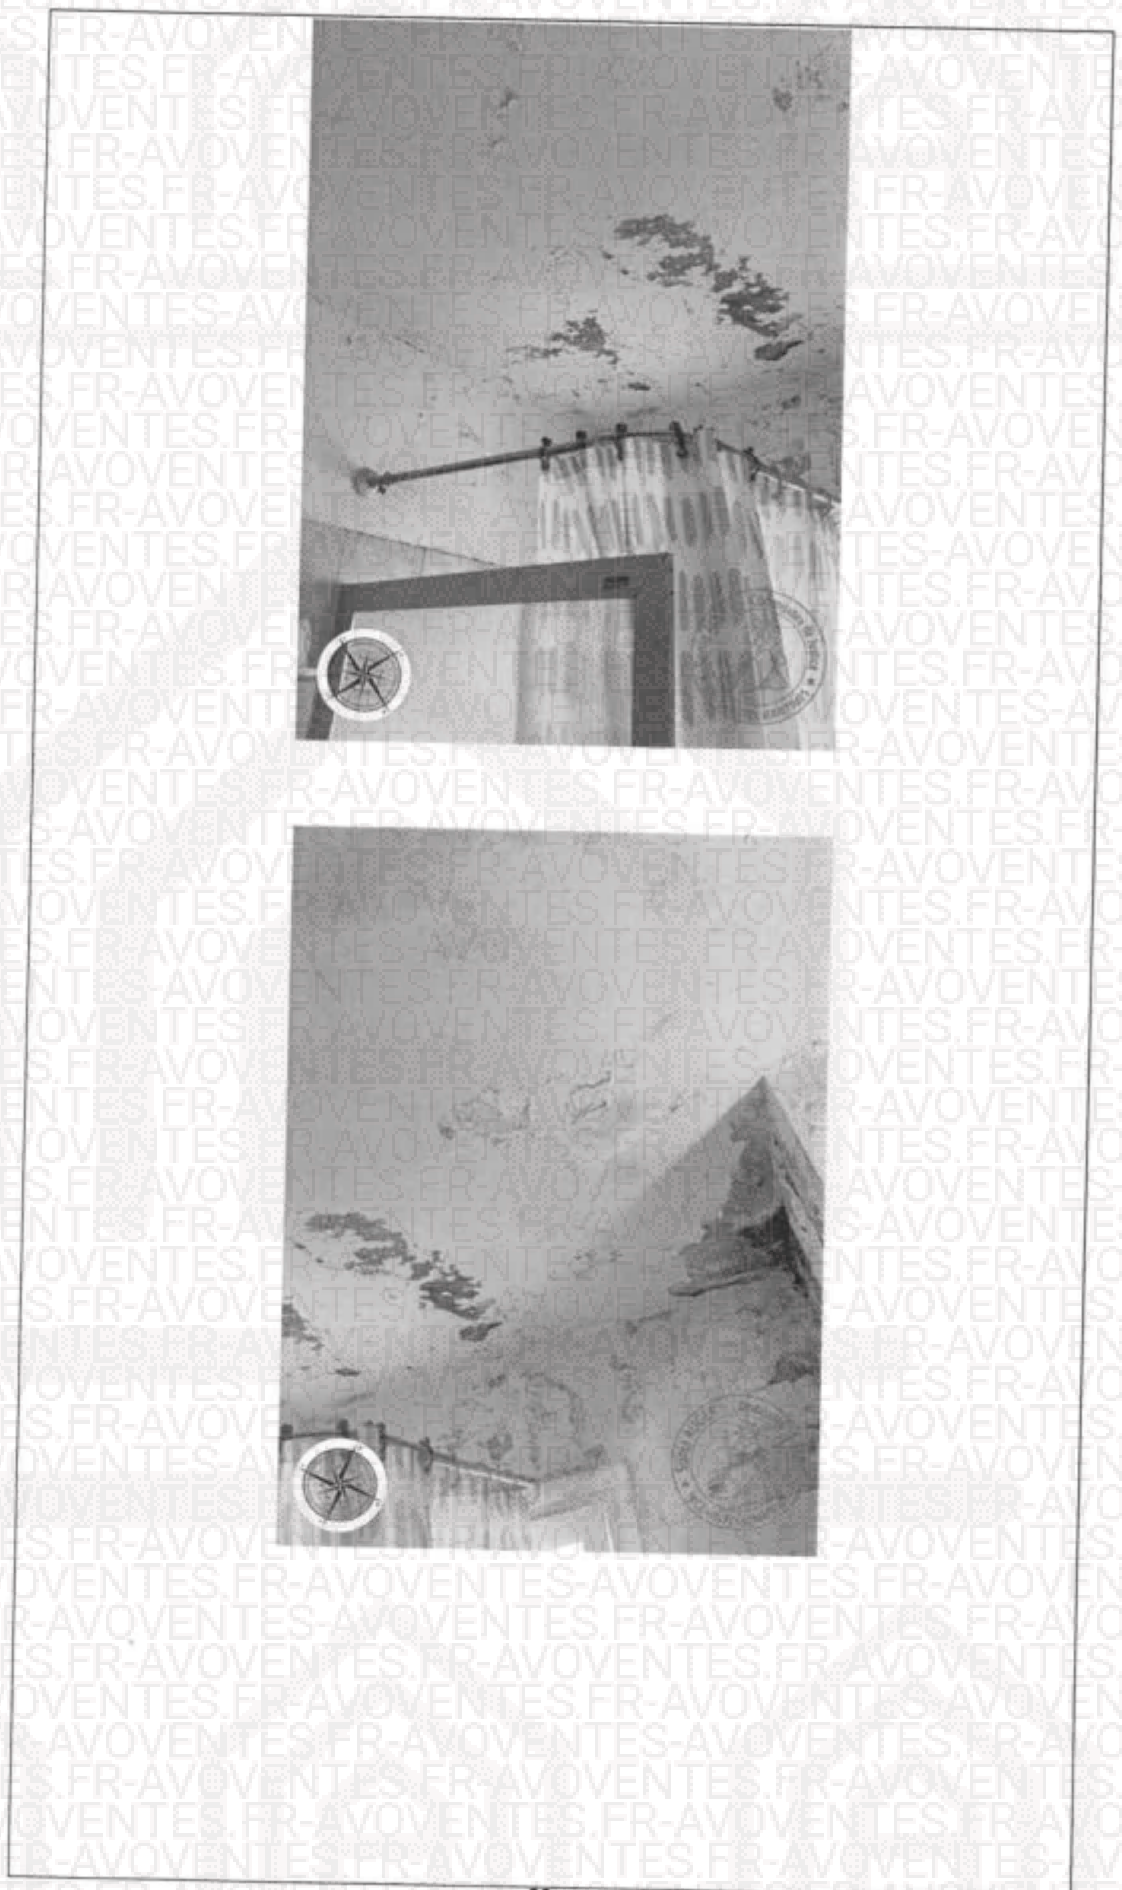
### Salle d'eau

Je note trois carreaux fissurés en pied des water-closets.

Dans la salle d'eau, je constate la présence d'un ensemble d'une petite dizaine de carreaux fissurés en partie centrale et également en pied du bac de douche au mur, où je constate la présence d'un revêtement mixte, à la fois en carreaux de carrelage, sur une hauteur de 8 carreaux. Le surplus est peint.

Je constate la présence d'un phénomène très avancé de condensation, plutôt côté couloir. Côté douche, je constate la présence d'une prolifération de moisissures noirâtres avec une ouverture pratiquée en partie haute du mur de droite au mur d'appui du porte-serviettes.

Toute la peinture en plafond part en lambeaux. La peinture se délite, le support est noirâtre. En partie haute du mur de face, je constate également la présence d'une peinture qui part en lambeaux ainsi que d'une prolifération de moisissures liée à l'humidité.

Je constate la présence d'une fenêtre éclairant la pièce, à l'instar des water-closets, avec châssis en bois, enduit de peinture et verre armé occultant. Une partie du châssis est grisée par l'humidité. Le bois est poreux à l'angle gauche et la peinture se délite, partant en lambeaux.

S'agissant de l'ancien dégât des eaux, il m'est indiqué que les causes ont été résolues à ce jour. Il m'est également indiqué qu'une somme a été budgétée à cet effet.

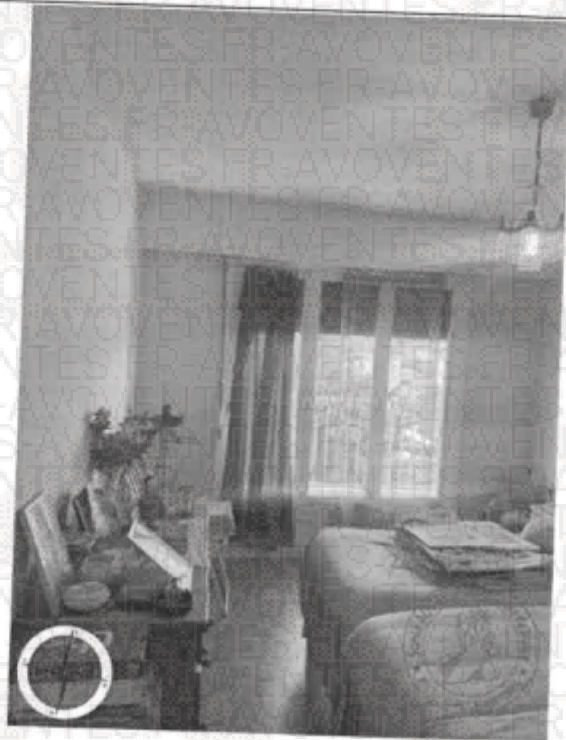
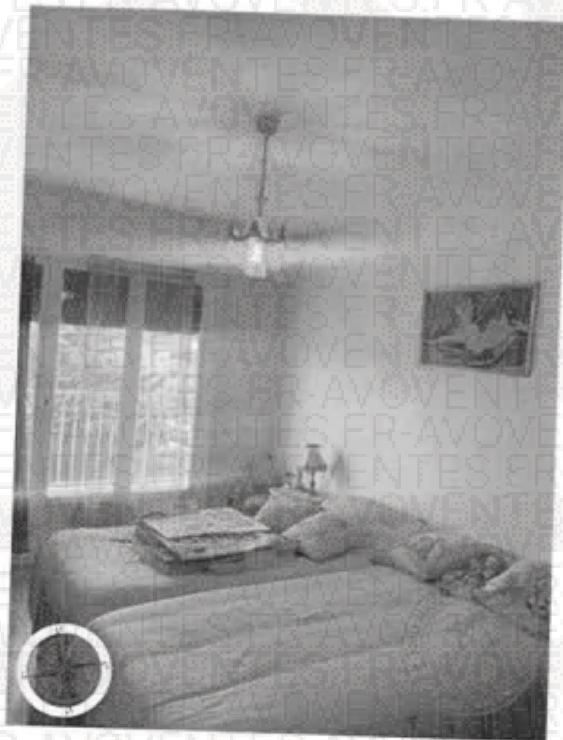
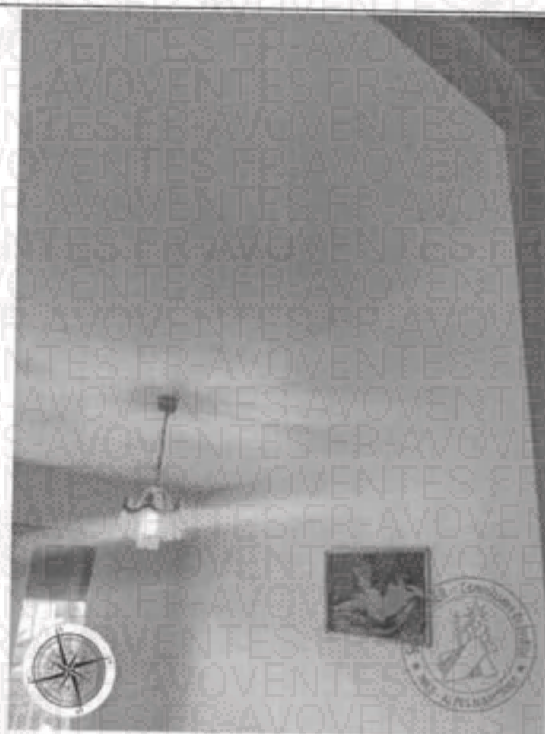
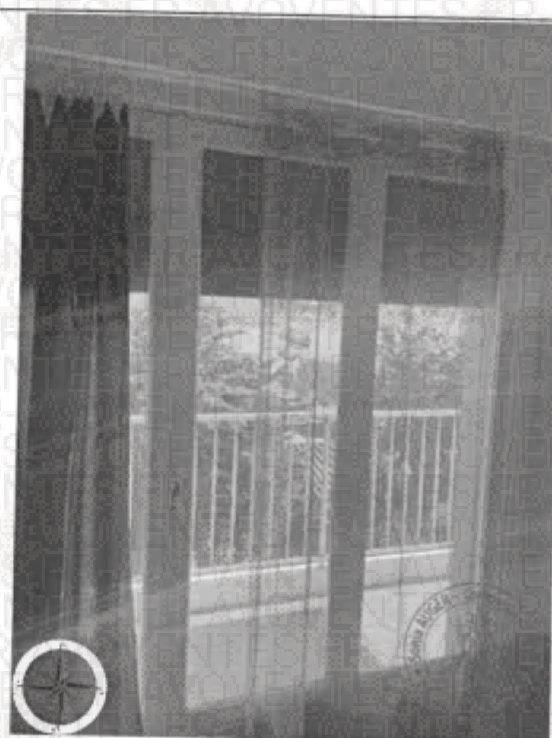
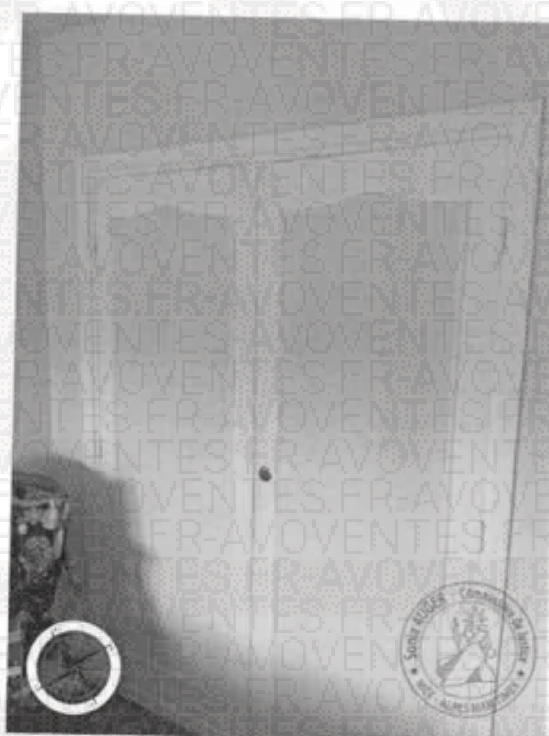
### **Chambre à gauche**

Je constate la présence de petites traces de dépose en sous-face du coffre de store.

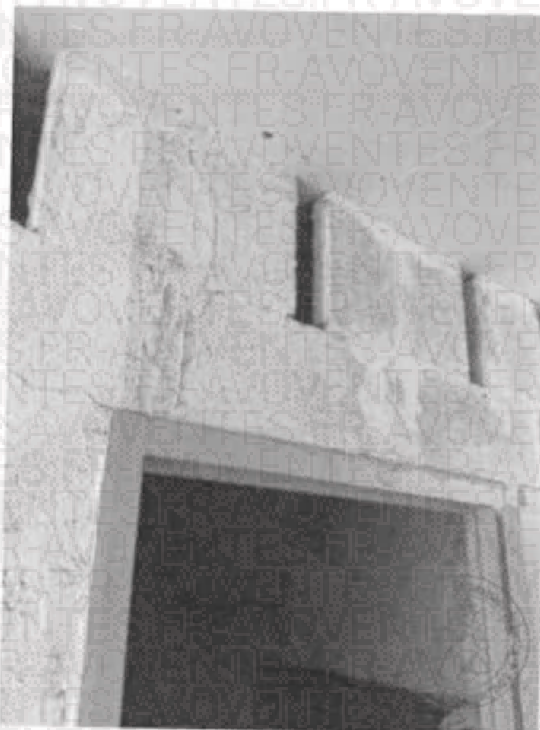
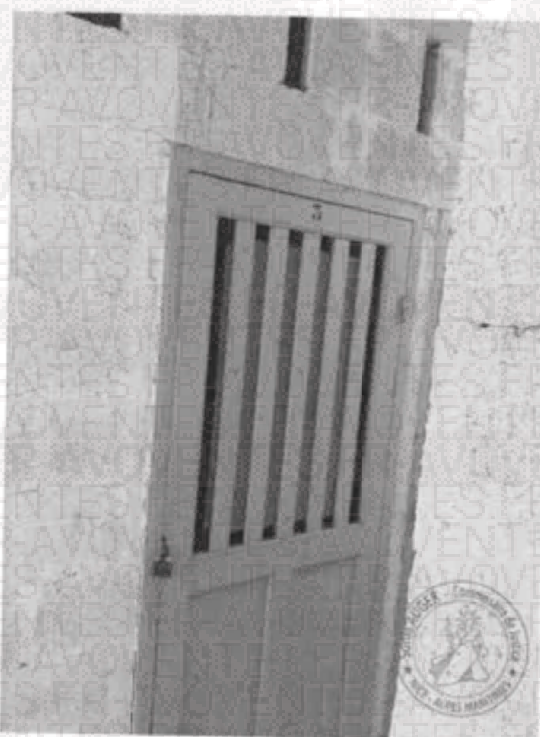
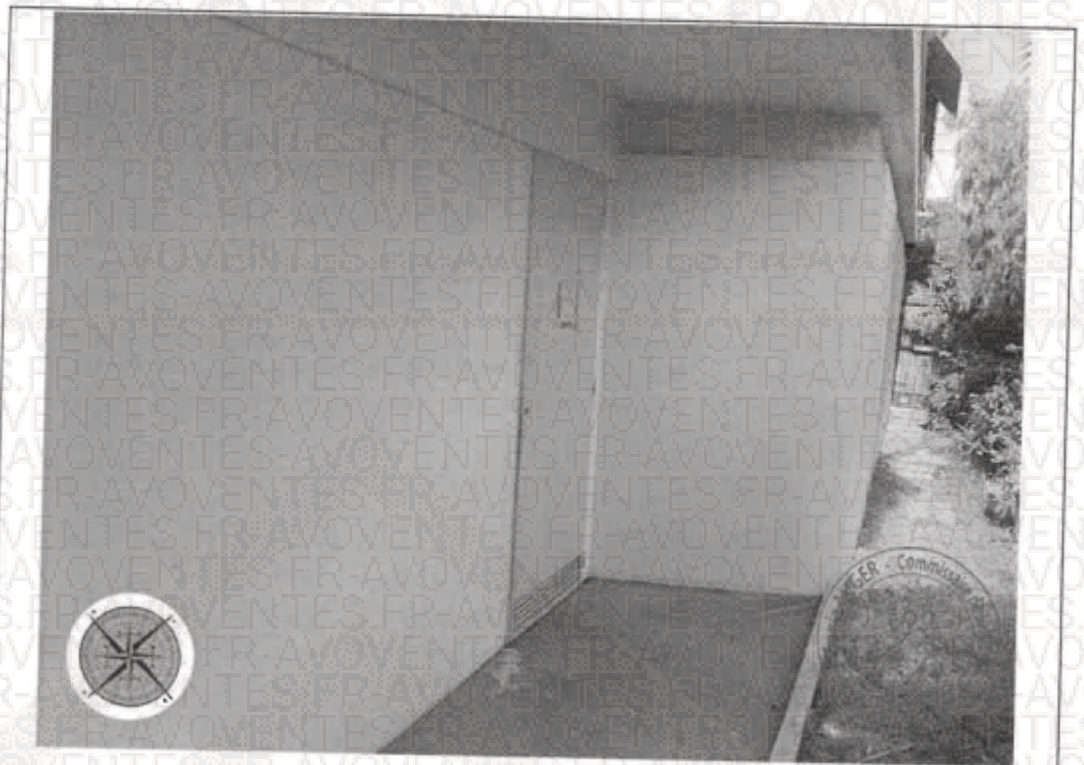
**Cave numéro 3**

Aucun désordre particulier n'a été observé sur les ouvrages visibles lors des constatations. L'ensemble apparaît dans un état d'usage courant.
