## **PROCÈS-VERBAL DE CONSTAT**

**SYNDICAT DES COPROPRIETAIRES DE LA RESIDENCE LE GROS SAULE SISE A  
AULNAY SOUS BOIS (93), 2/50 AVENUE DE SAVIGNY ET 1/3 ALLEE DES GENETS**  
représenté par son syndic en exercice, la SAS CADOT-BEAUPLET dont le siège social est à  
LES LILAS (93260), 98 avenue Pasteur agissant poursuites et diligences de ses représentants  
légaux domiciliés audit siège en cette qualité.

48 avenue de Savigny, (93600) AULNAY SOUS BOIS, où là étant, assistée de :

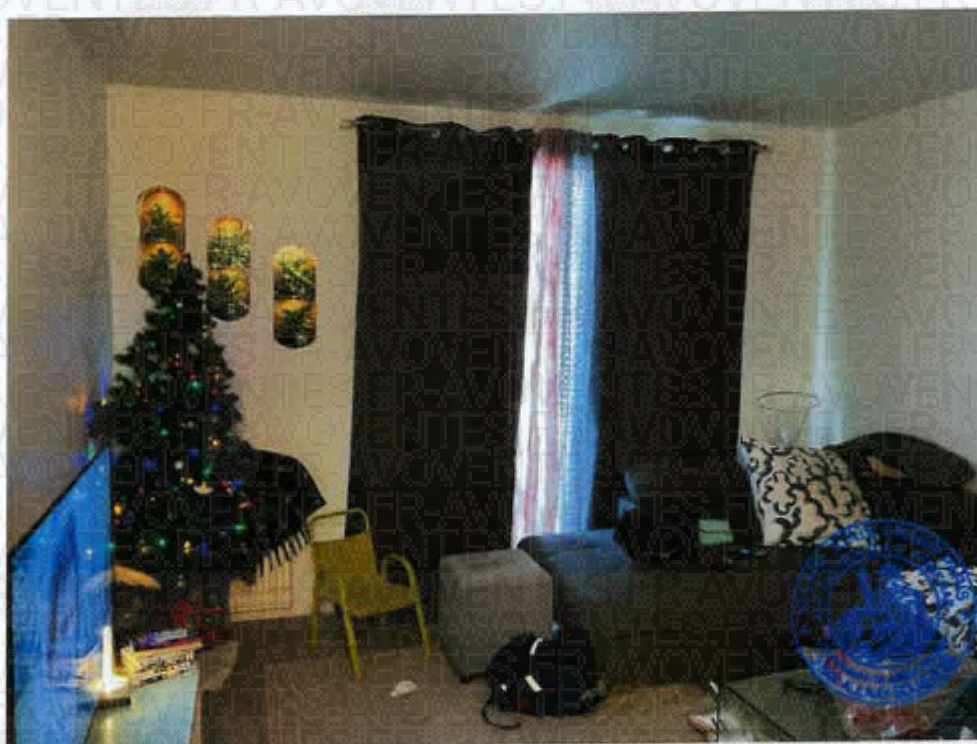
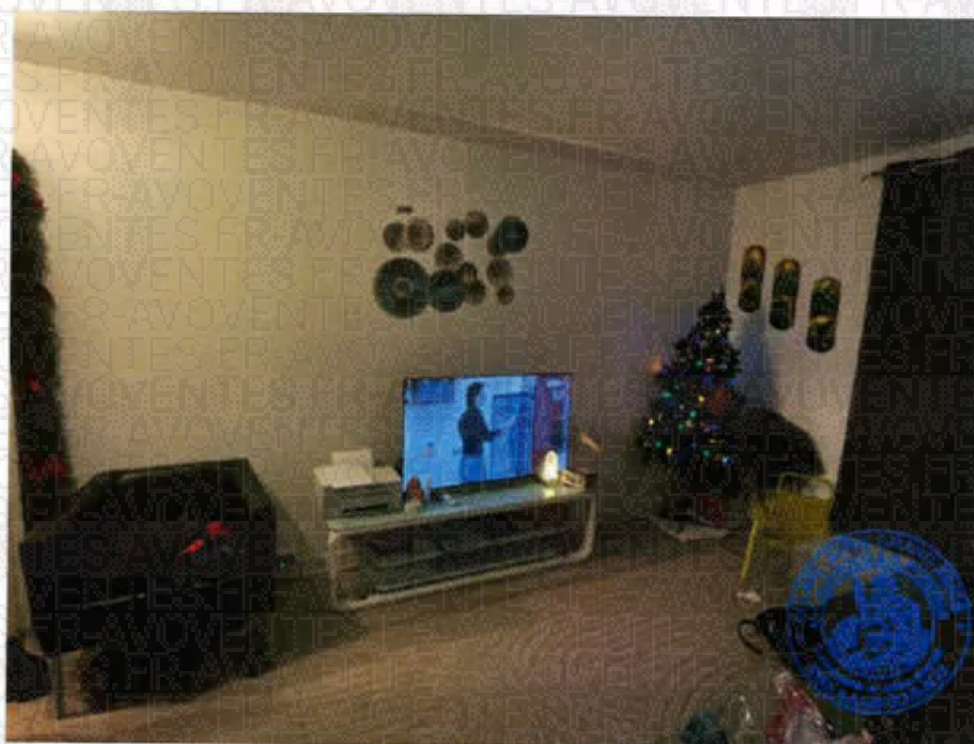
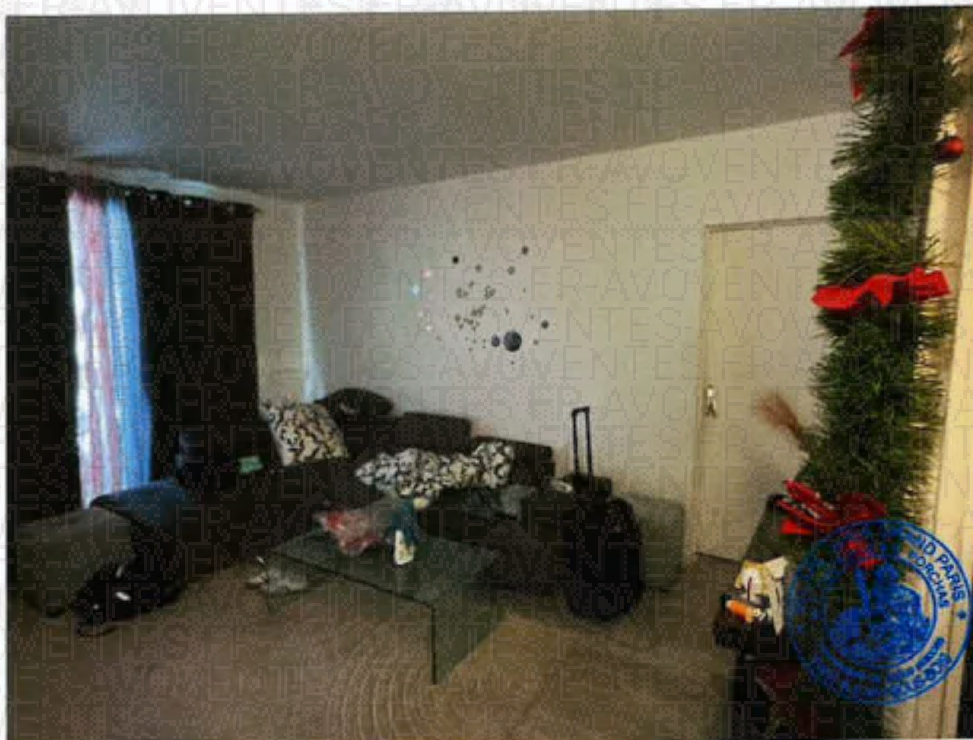
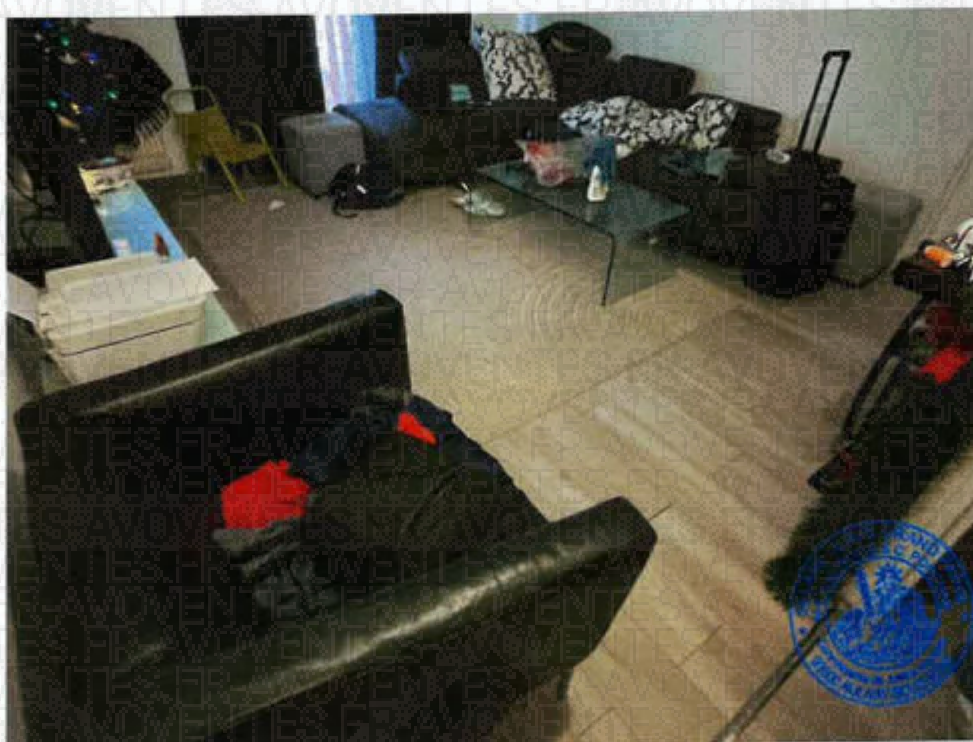
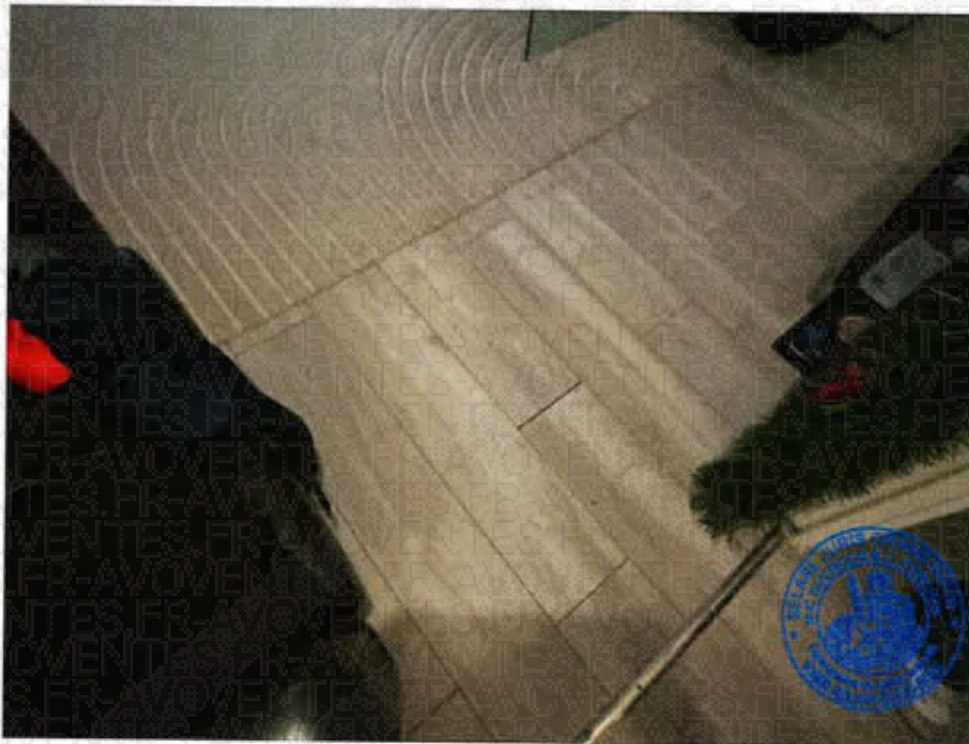
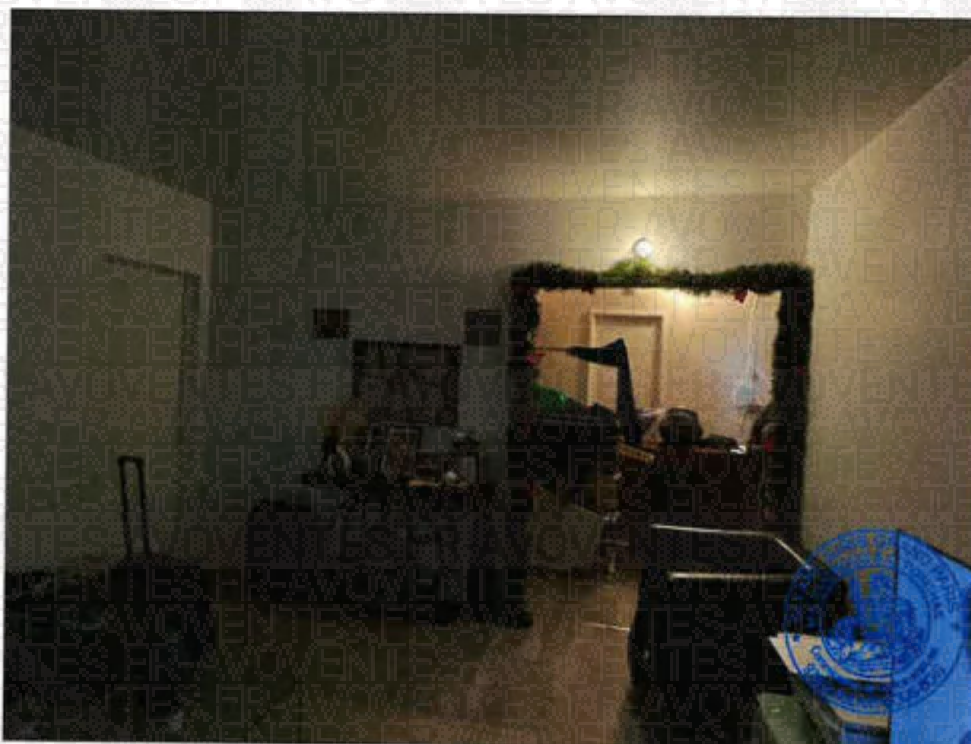
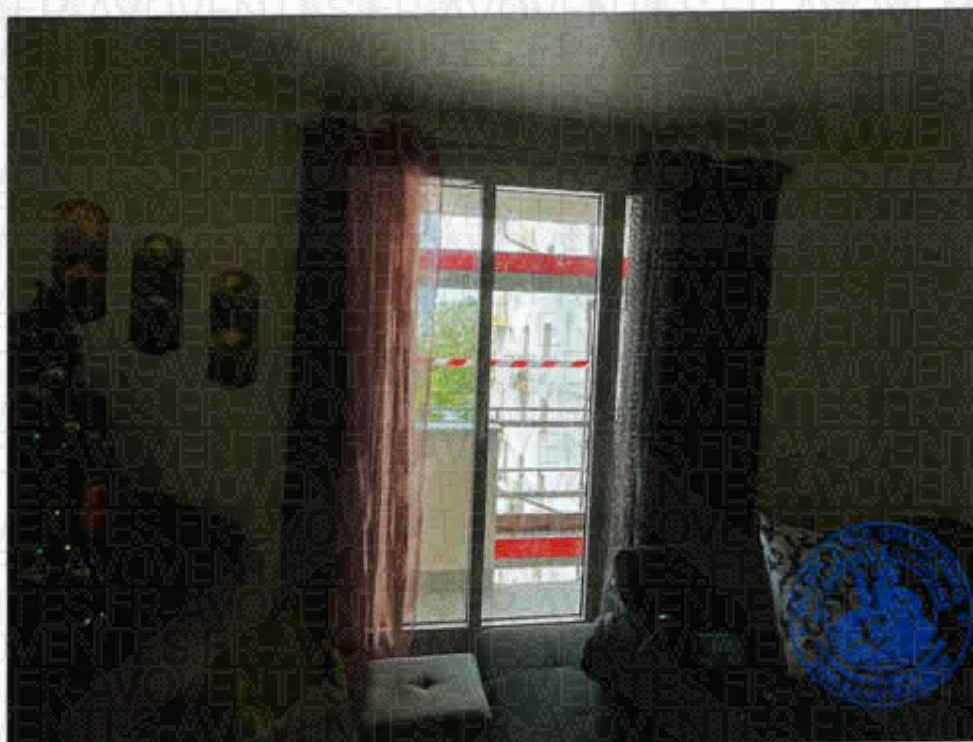
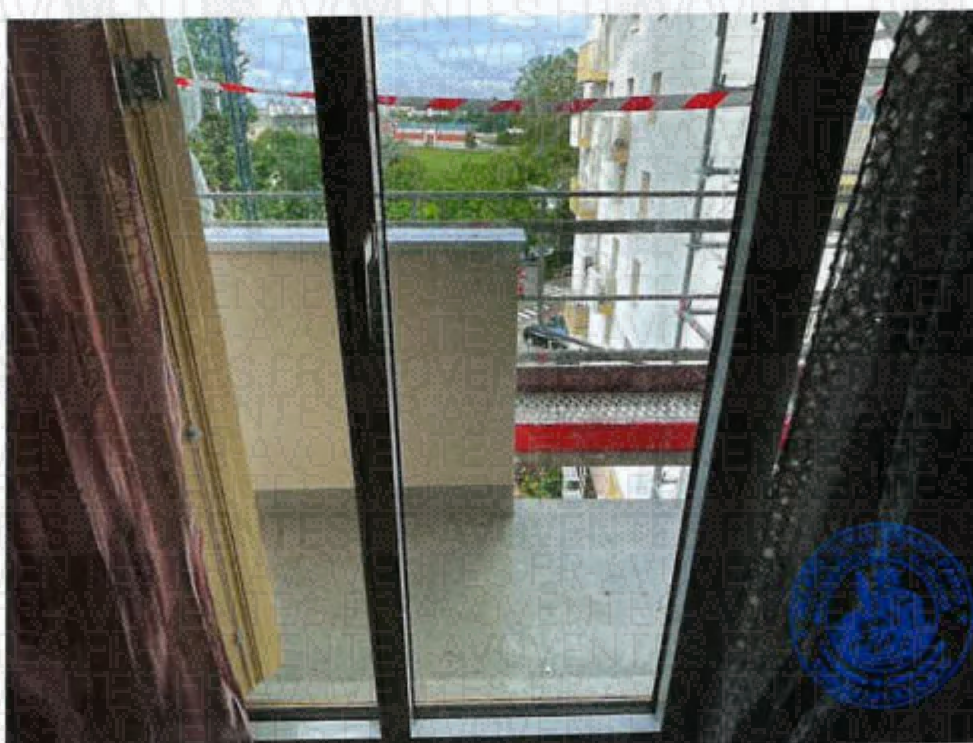
Le balcon est encombré et se trouve en état d'usage. Le garde-corps est abîmé et présente des traces de rouille.

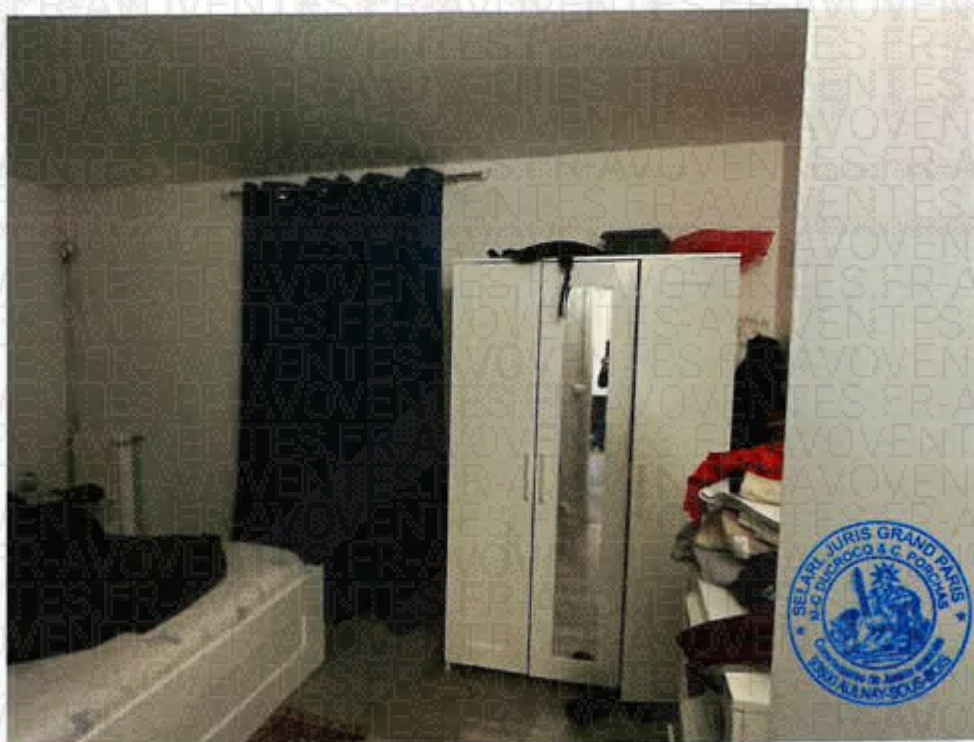
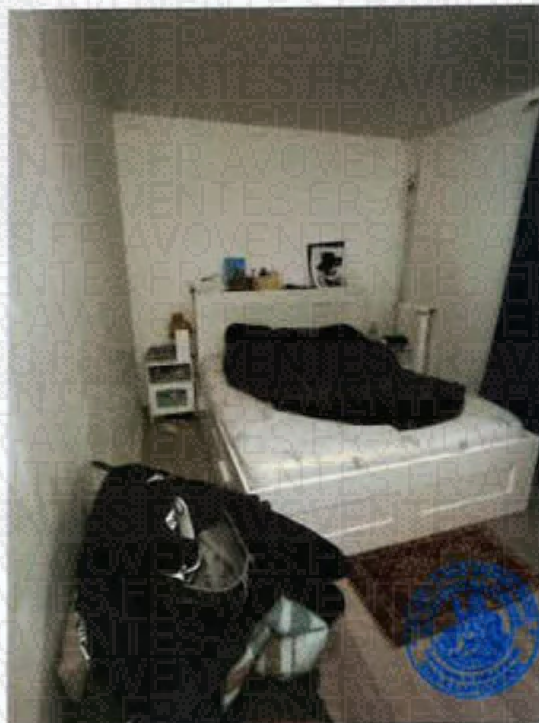
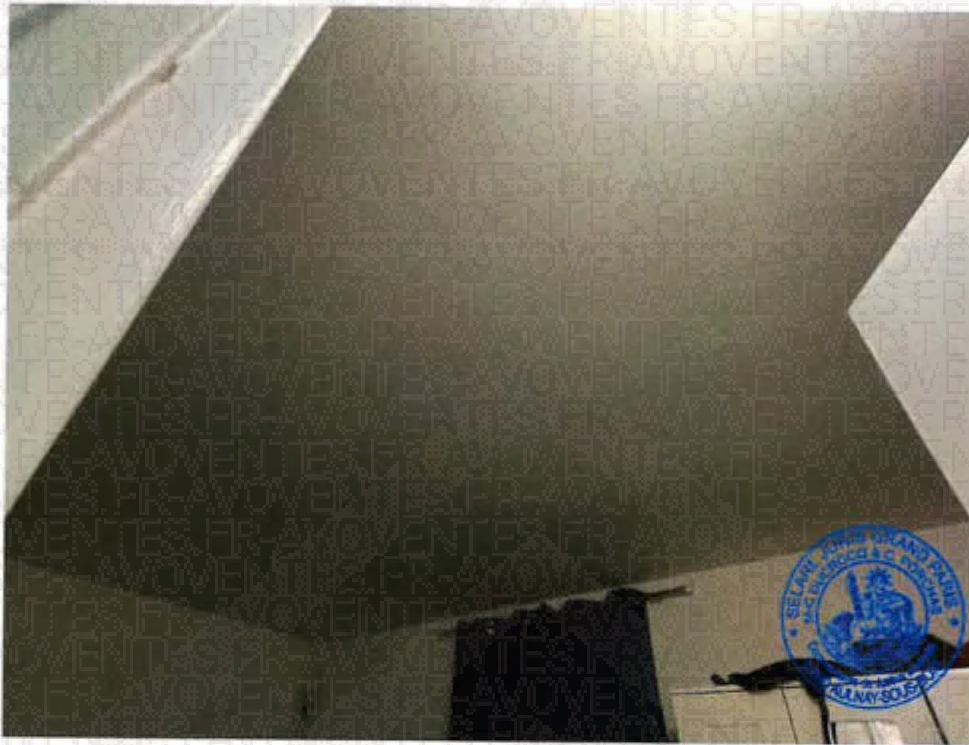
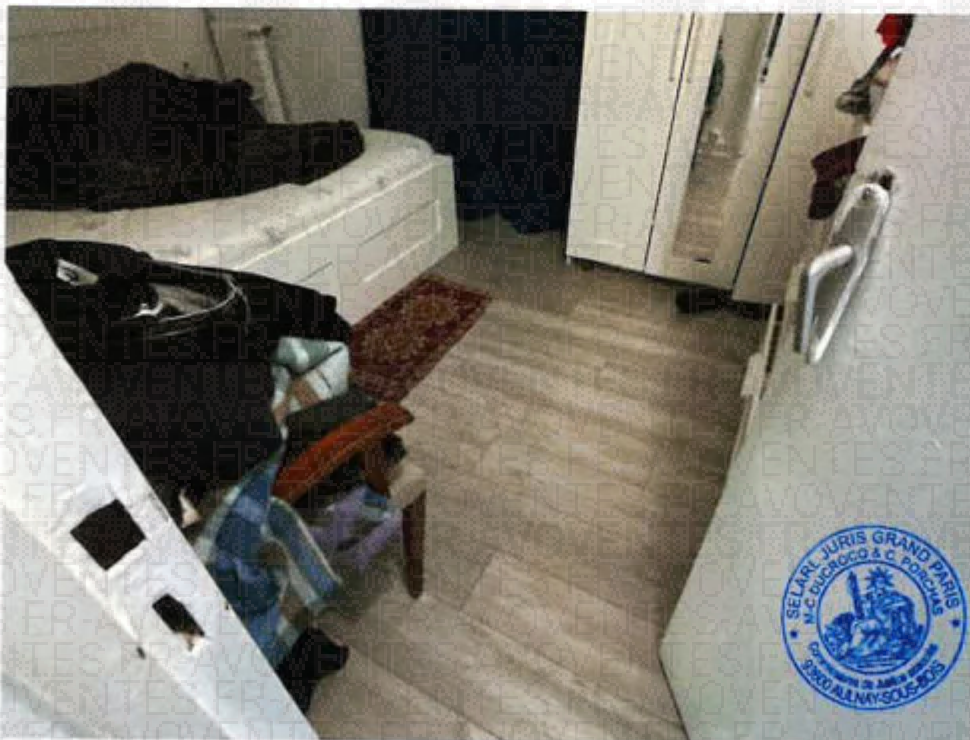
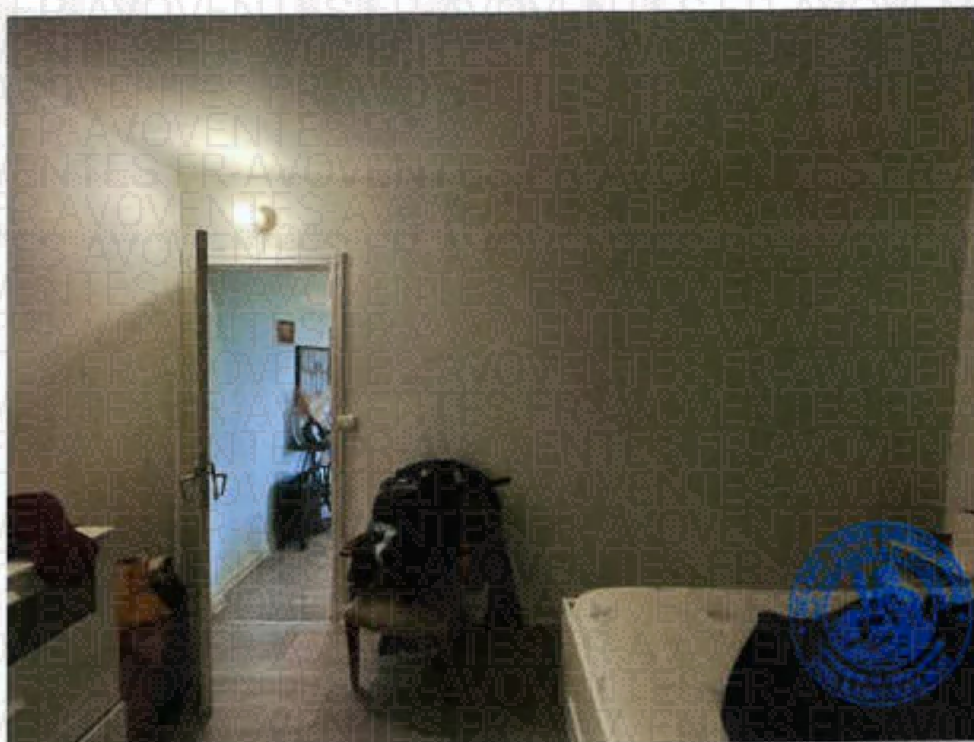
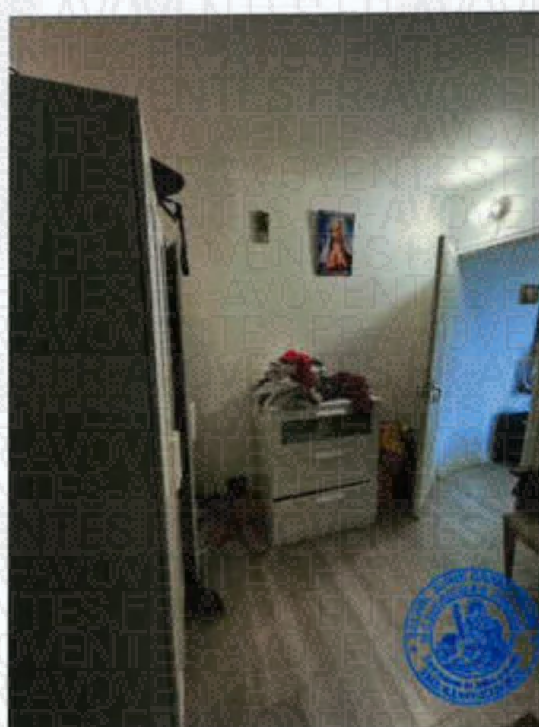
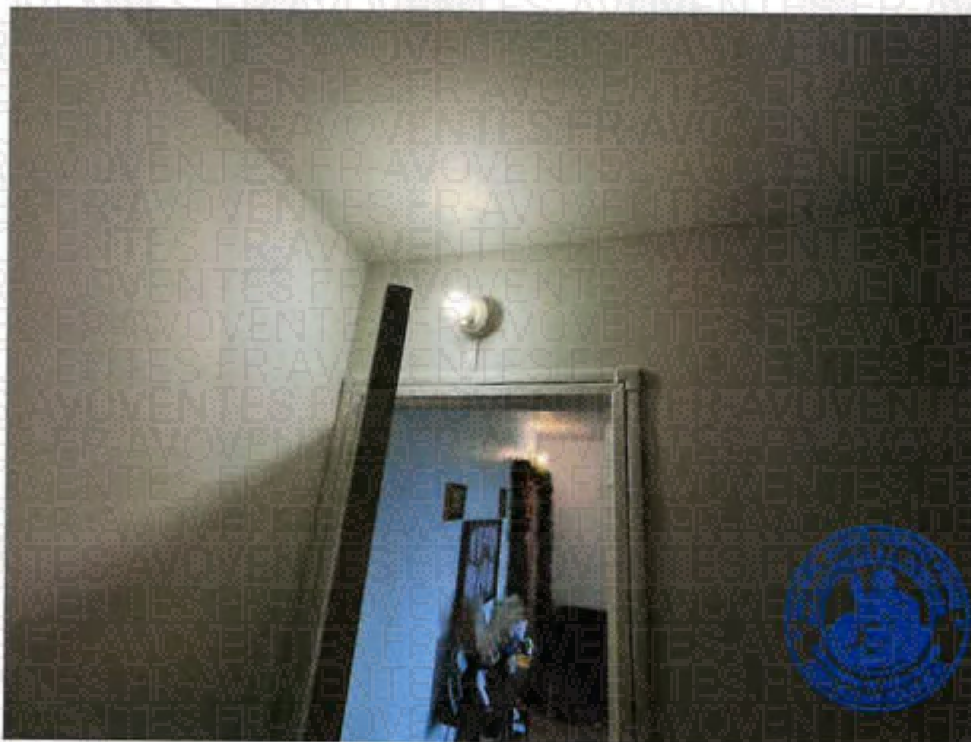
On y accède depuis le salon par une porte isoplane dont la poignée est cassée.

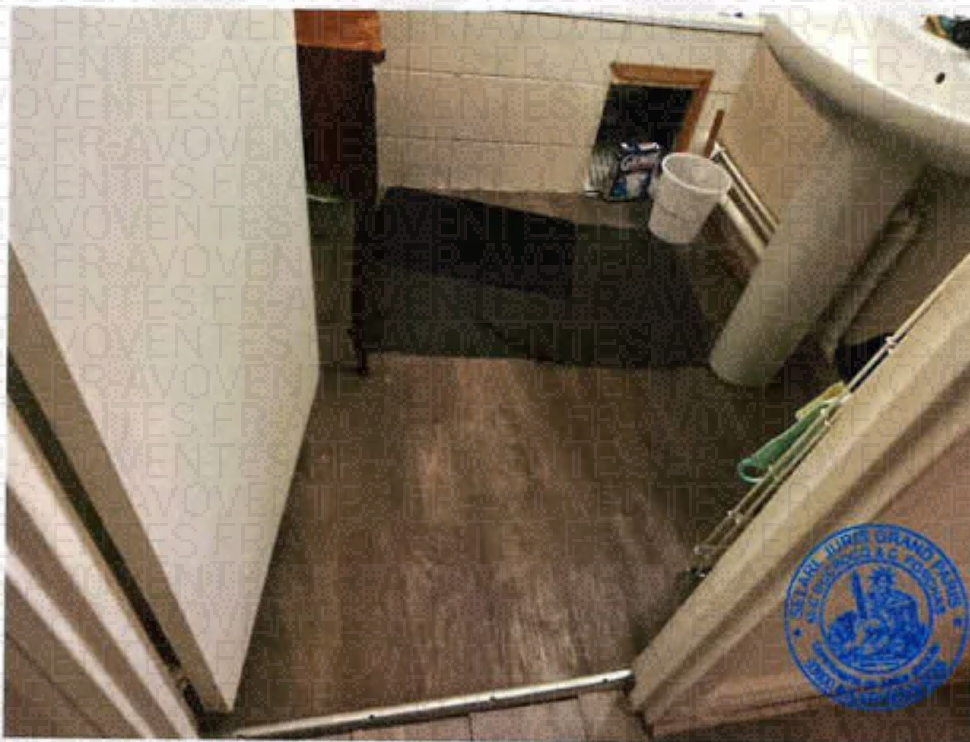
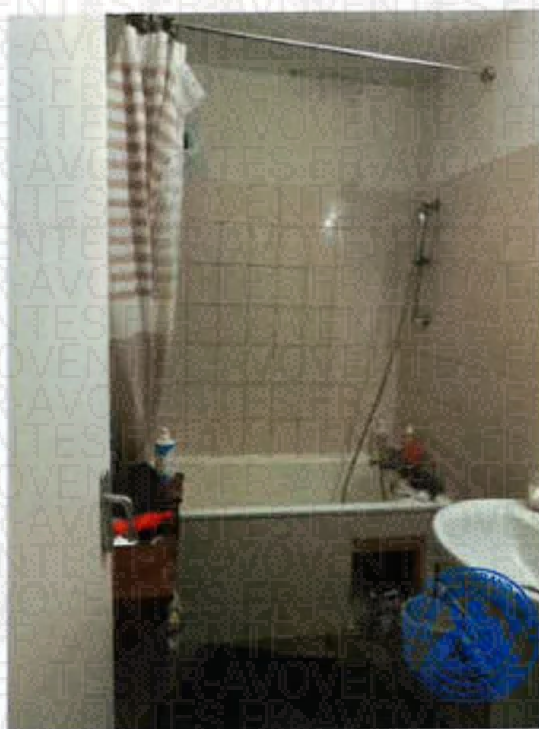
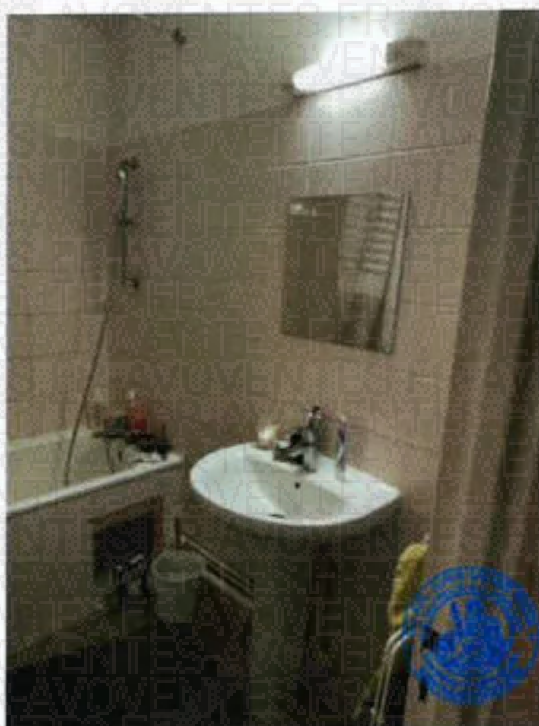
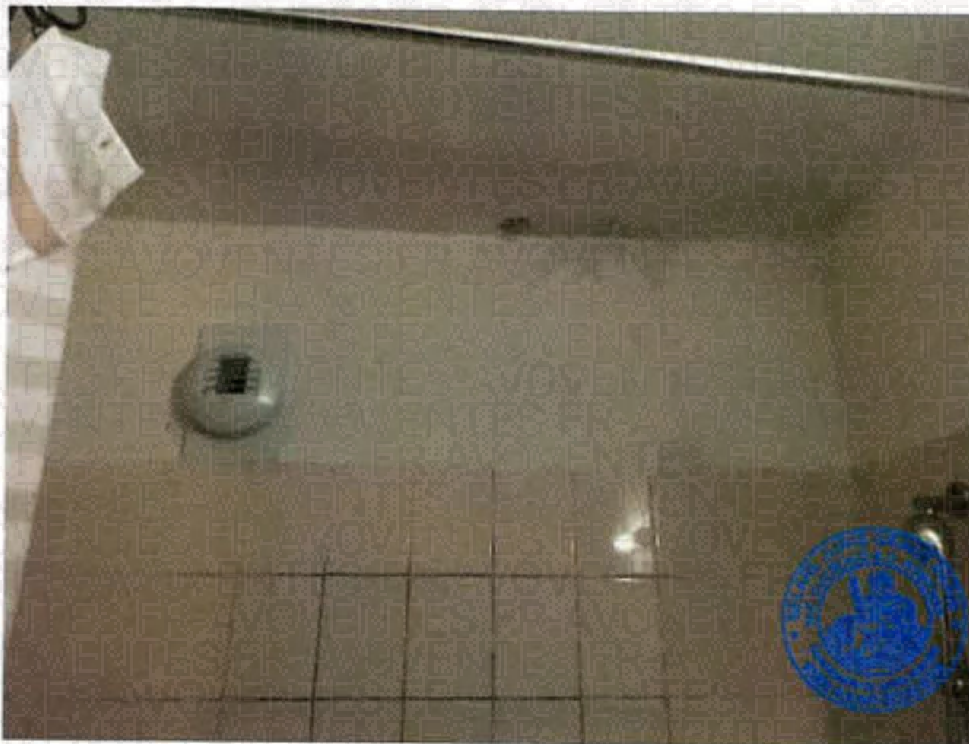
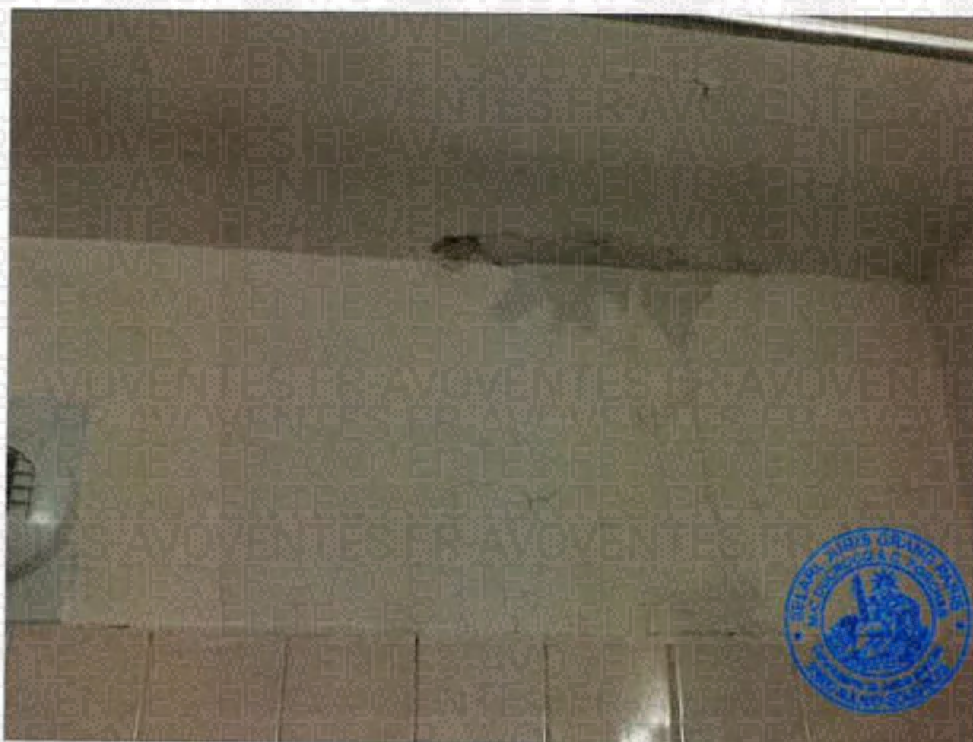
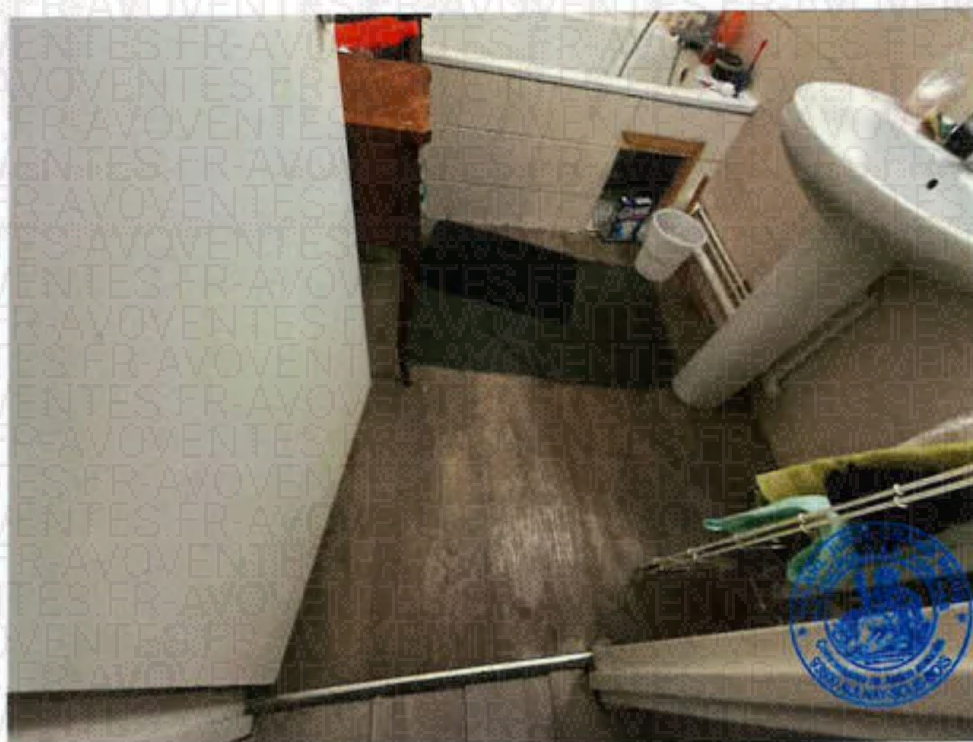
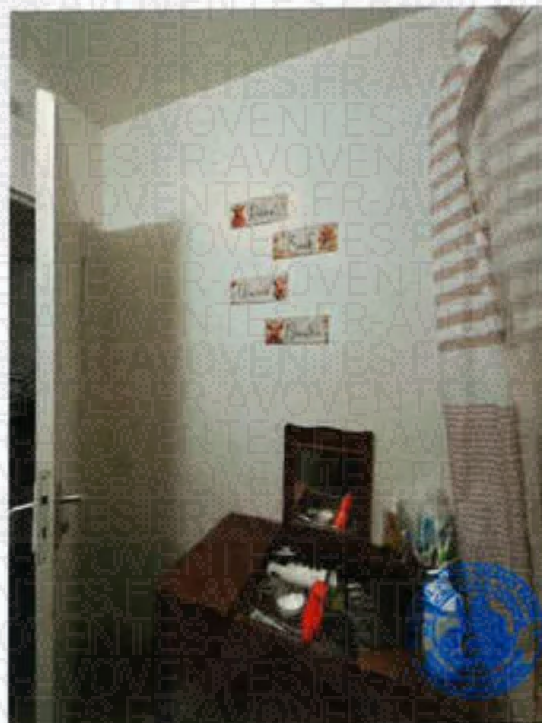
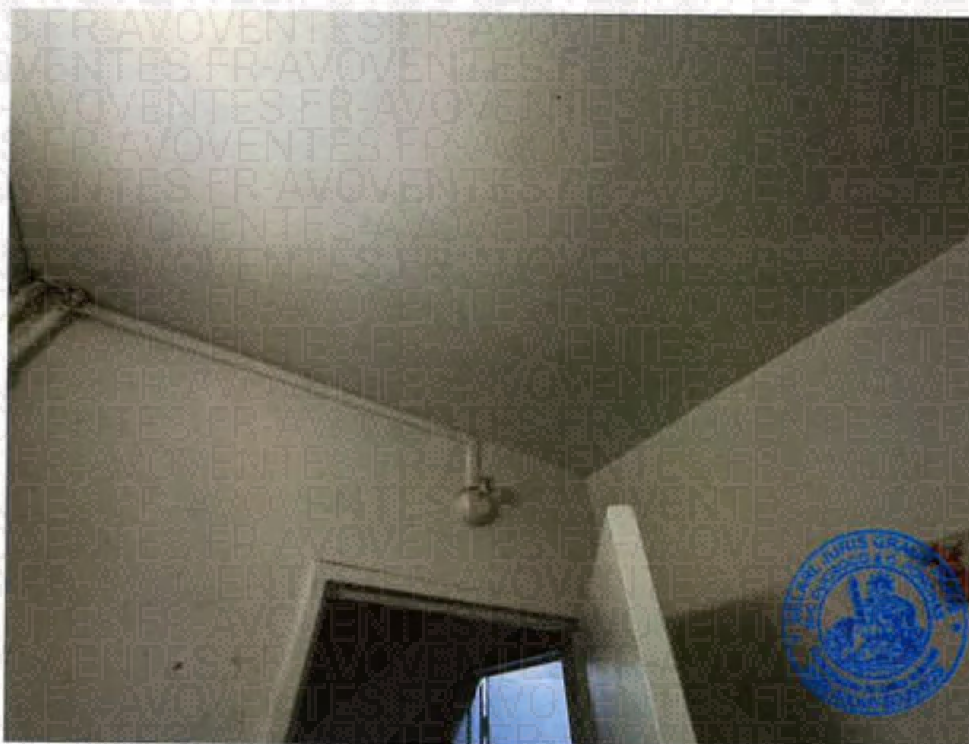
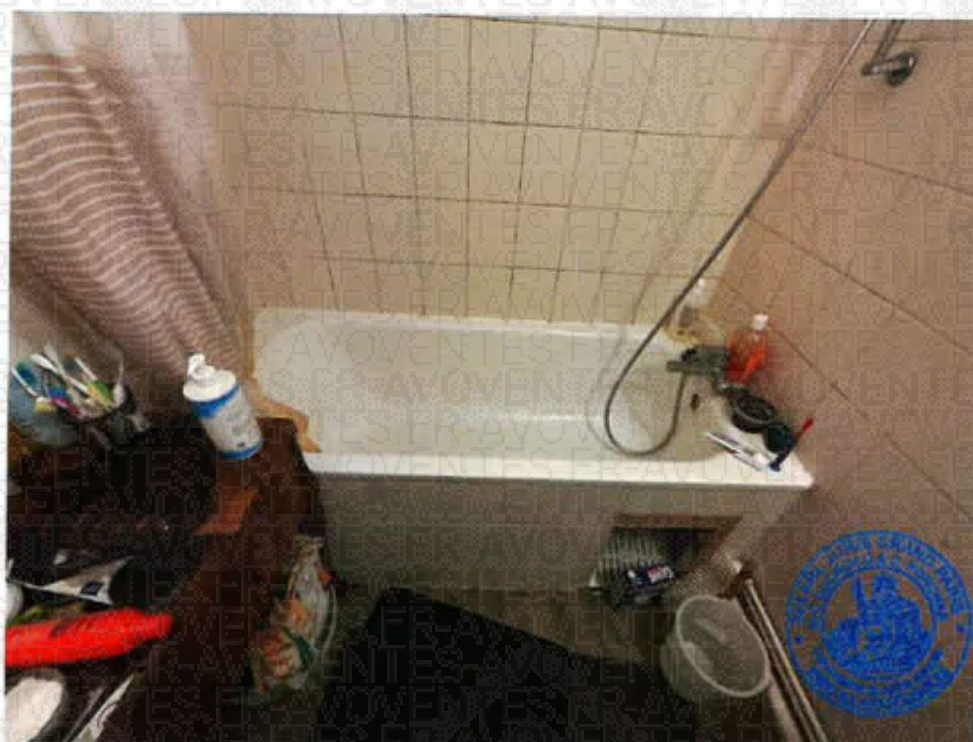
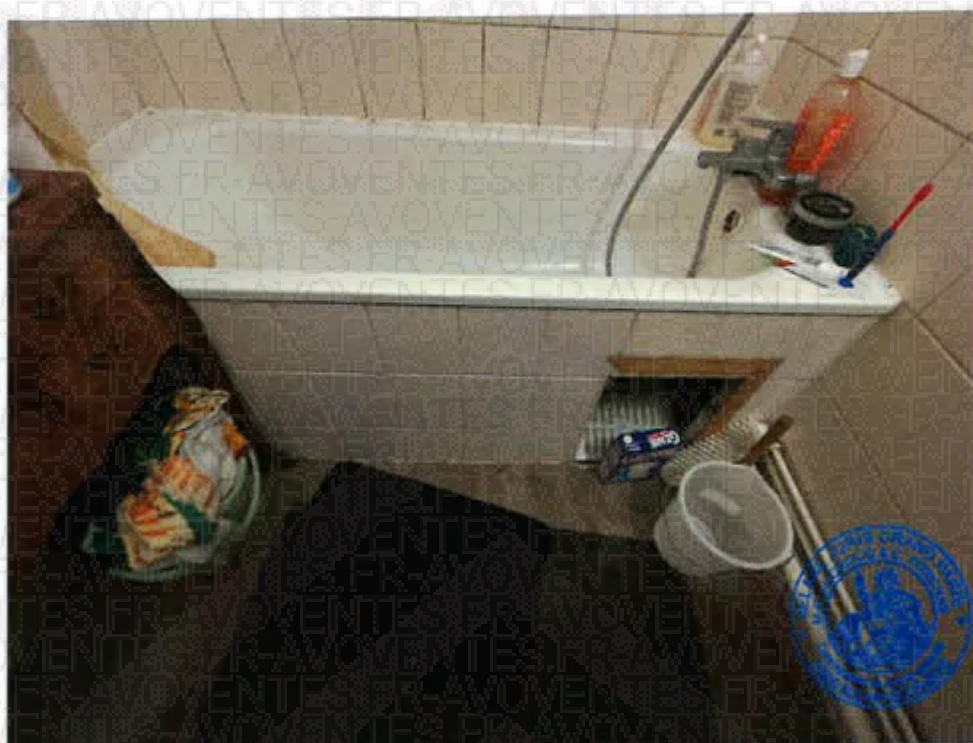
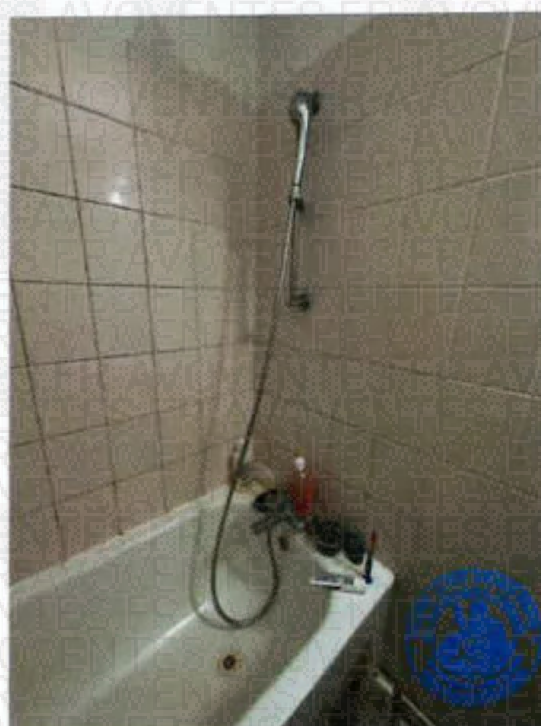
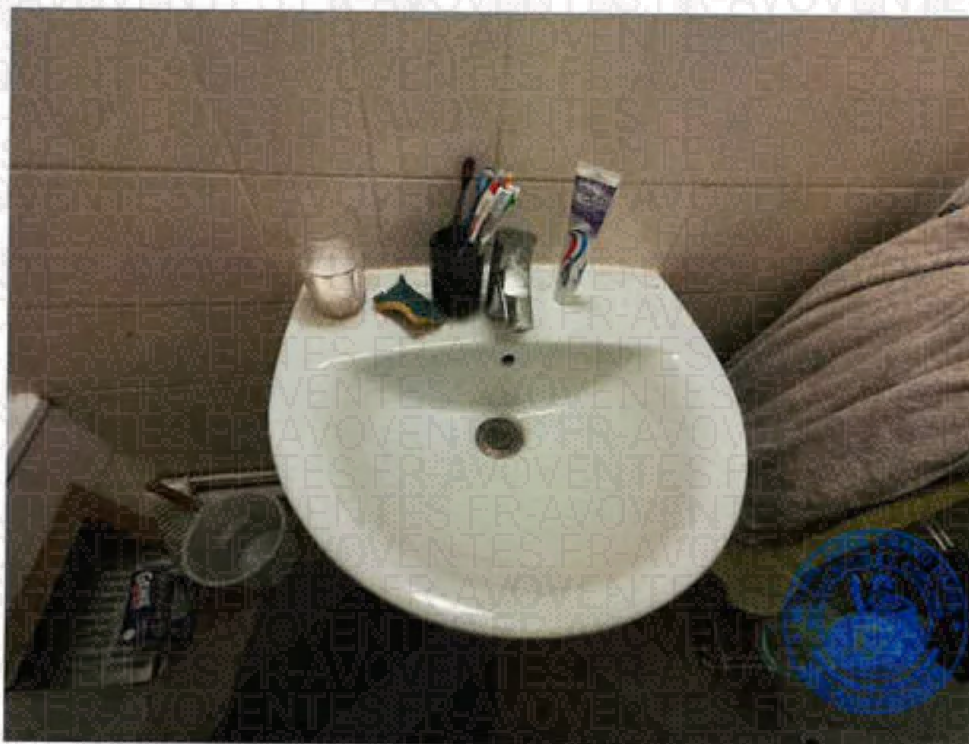
Le sol est recouvert d'un parquet flottant en état d'usage. Je constate qu'un carreau est fissuré et que des taches sont visibles.

Les murs sont revêtus pour partie d'une faïence et en partie supérieur de peinture, l'ensemble étant en état d'usage. La peinture est écaillée sur l'entière surface.

Le plafond, recouvert de peinture, est en état d'usage. Un trou est visible au plafond et de taches sont visibles à la jonction du mur et du plafond.

Je constate que la trappe du tableau de la baignoire est manquante.
