PROCÈS VERBAL DE CONSTAT

PROCES VERBAL DE CONSTAT DESCRIPTIF

COMMUNE DE DIJON (21000), 3 Place Henri Vallée :

Aux fins de procéder à **l'état descriptif du bien immobilier saisi.**

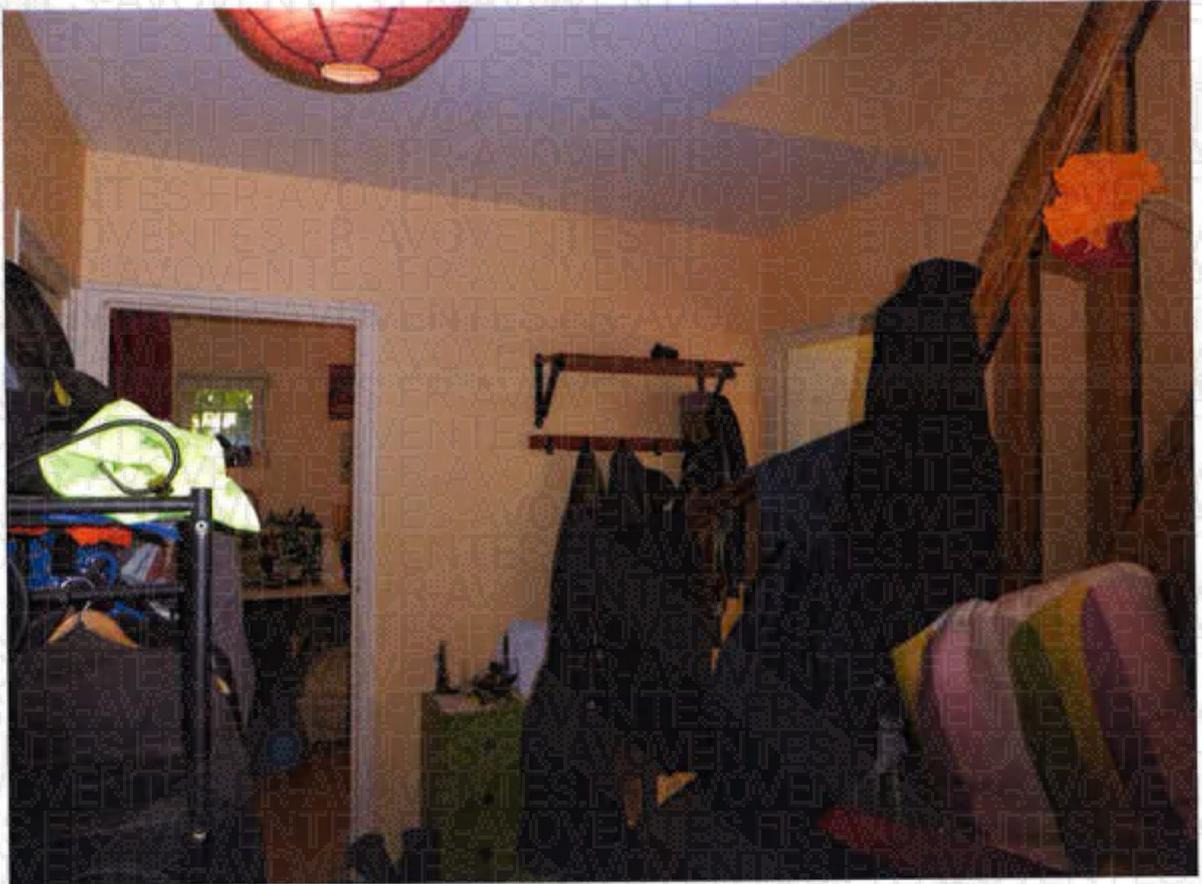
ENTRÉE

- Côté gauche, un radiateur en fonte d'acier dont la vanne de régulation est manquante.
- Un éclairage en plafond.
- Un ensemble de prises et interrupteurs électriques.

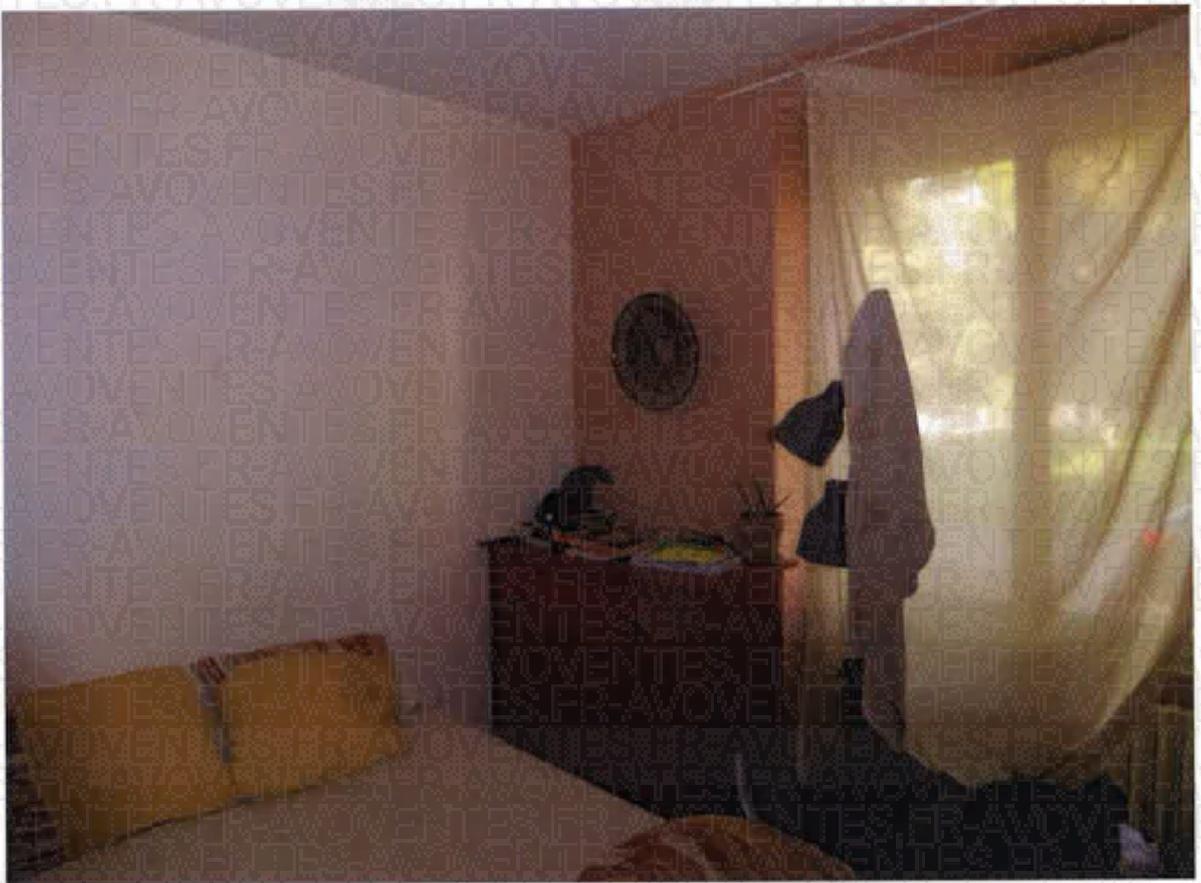
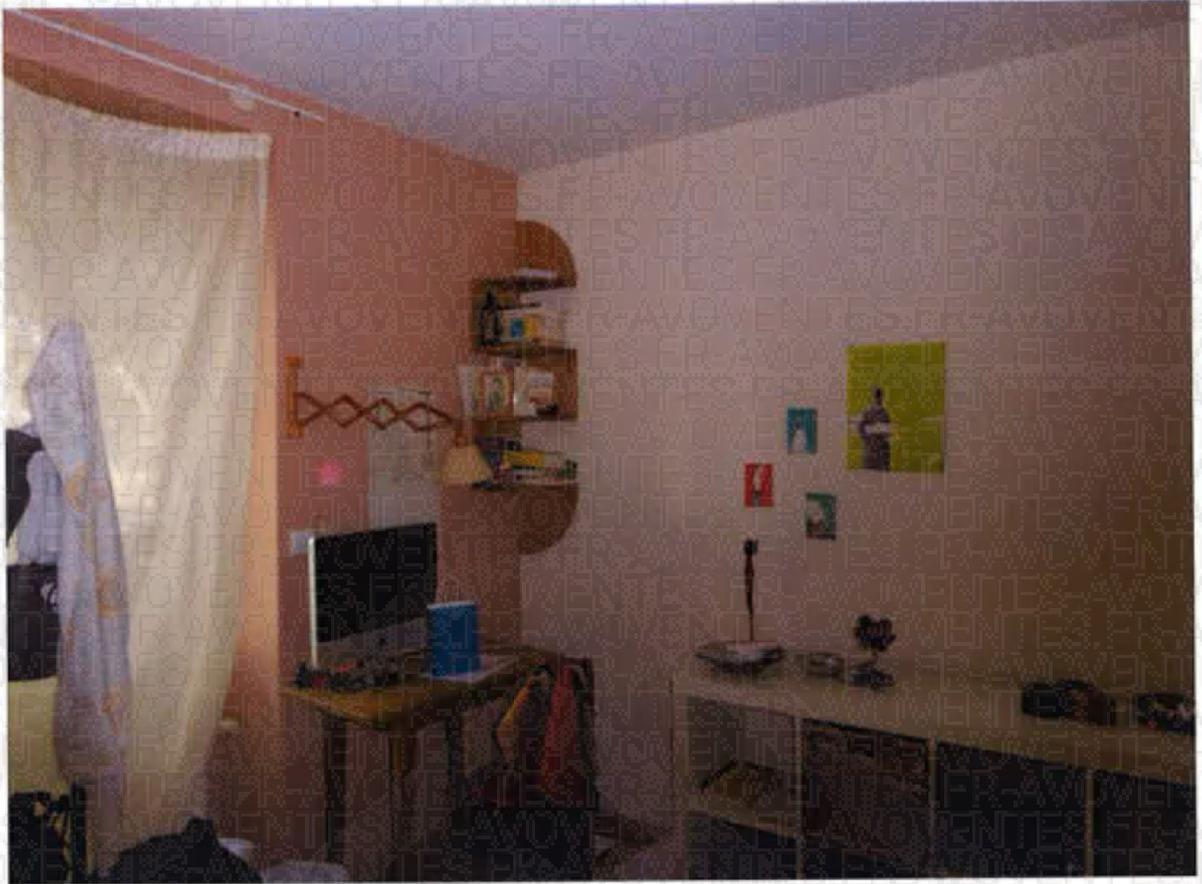
CHAMBRE AU REZ-DE-CHAUSSÉE

Porte : en bois avec peinture sur les deux faces. La porte est équipée de plaques de propreté et des poignées qui sont cassées. L'encadrement est en bois peint

Sol : parquet stratifié usagé.

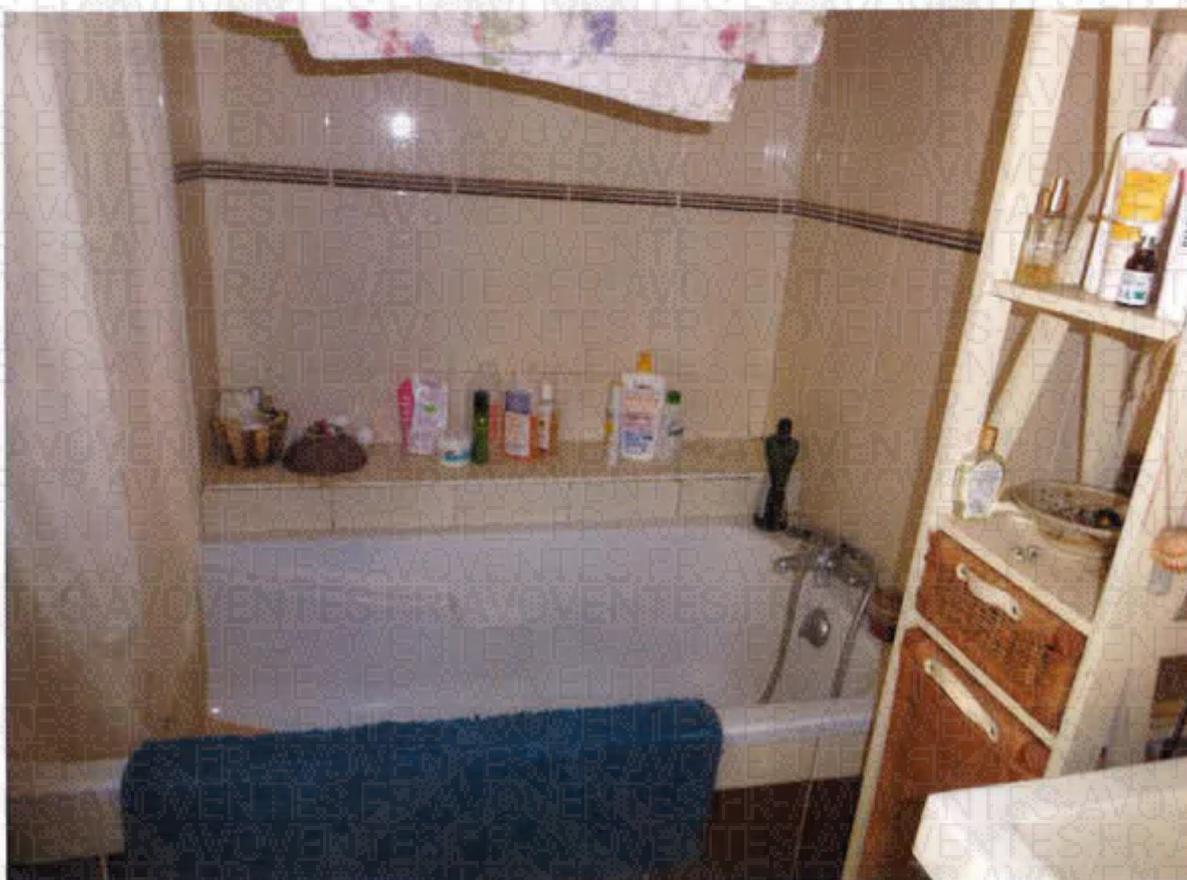
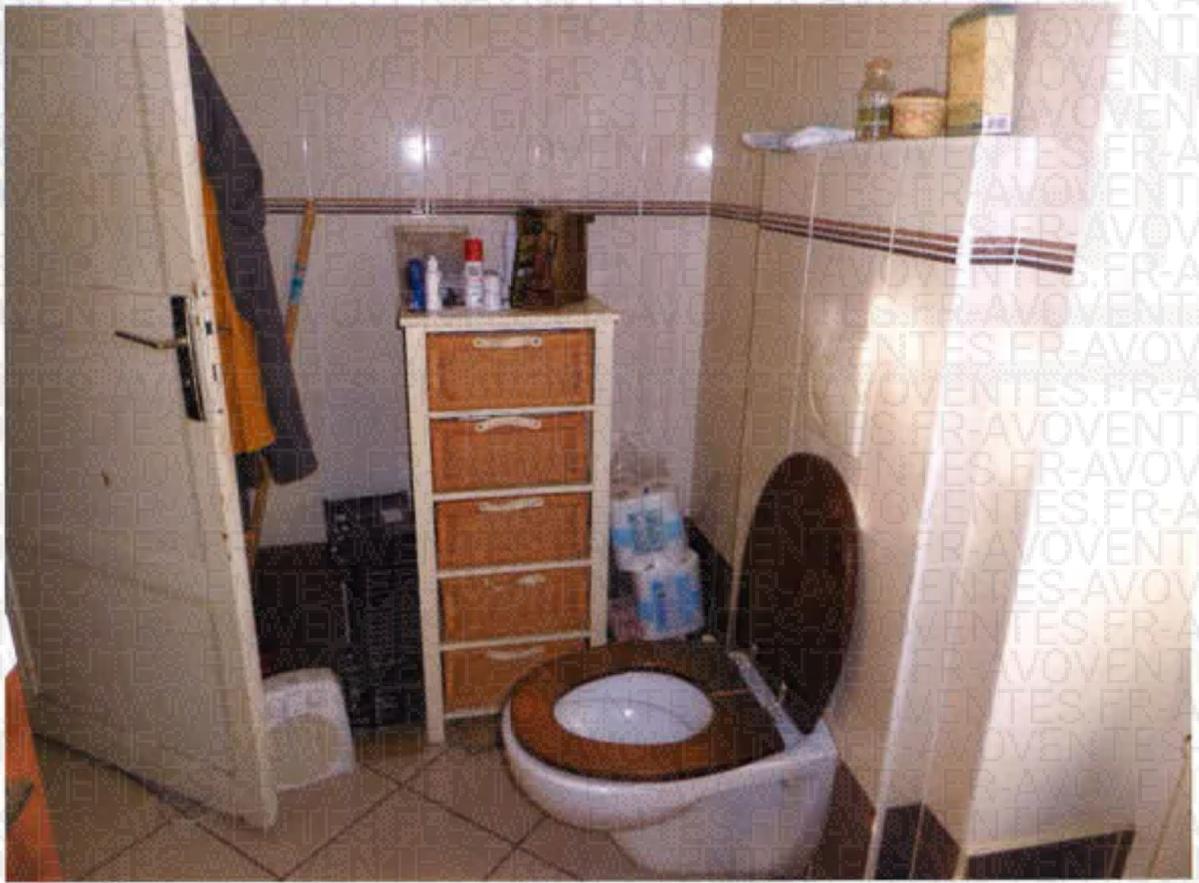
SALLE DE BAINS

Porte : en bois avec panneaux sur les deux faces, dont la peinture est écaillée. La porte est équipée de plaques de propreté et poignées métalliques. L'encadrement est en bois dont la peinture est ancienne.

Plafond : peinture de couleur blanche avec une tache d'infiltration.

- Une cuvette WC dite suspendue, émaillée, encastrée dans un plan carrelé avec un double abattant en bois qui est fendu, un bouton poussoir double encastré au niveau du plan carrelé.
- Un ensemble de prises et interrupteurs électriques.

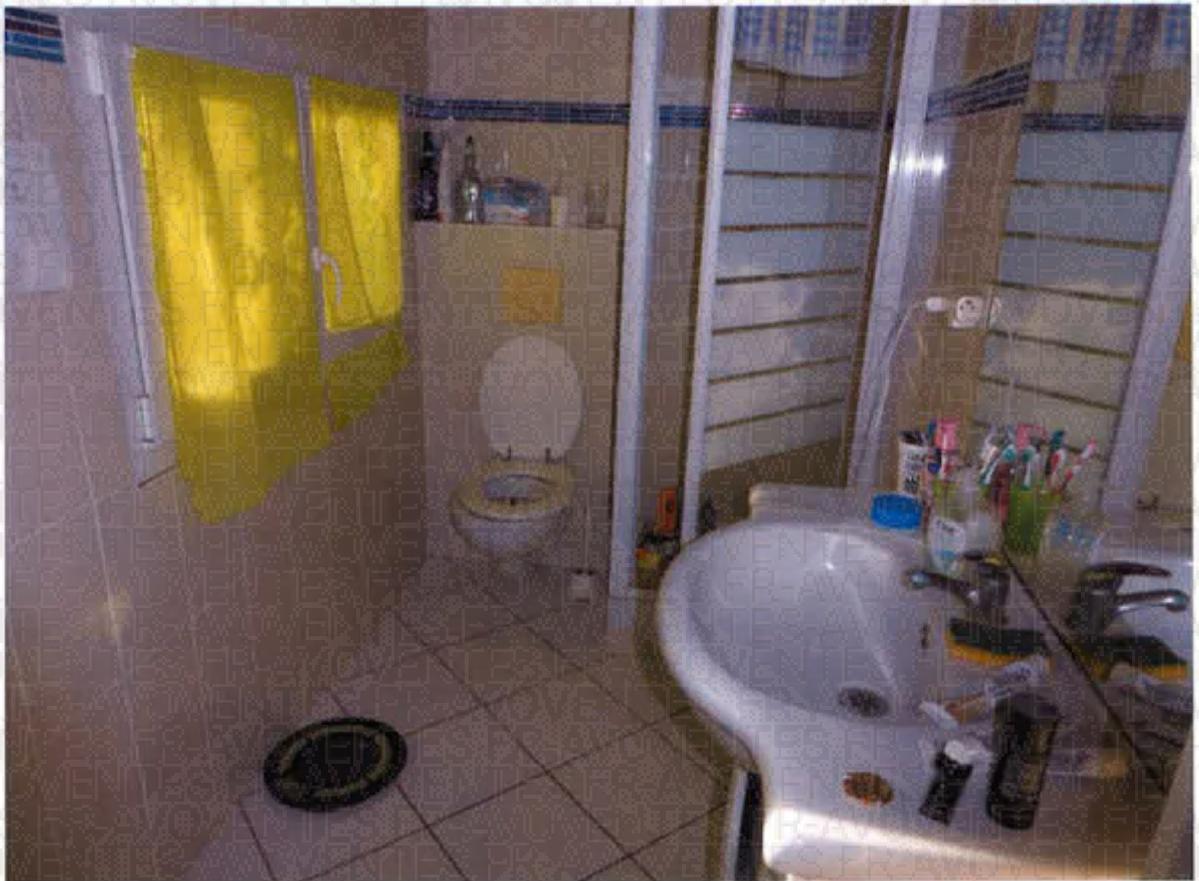
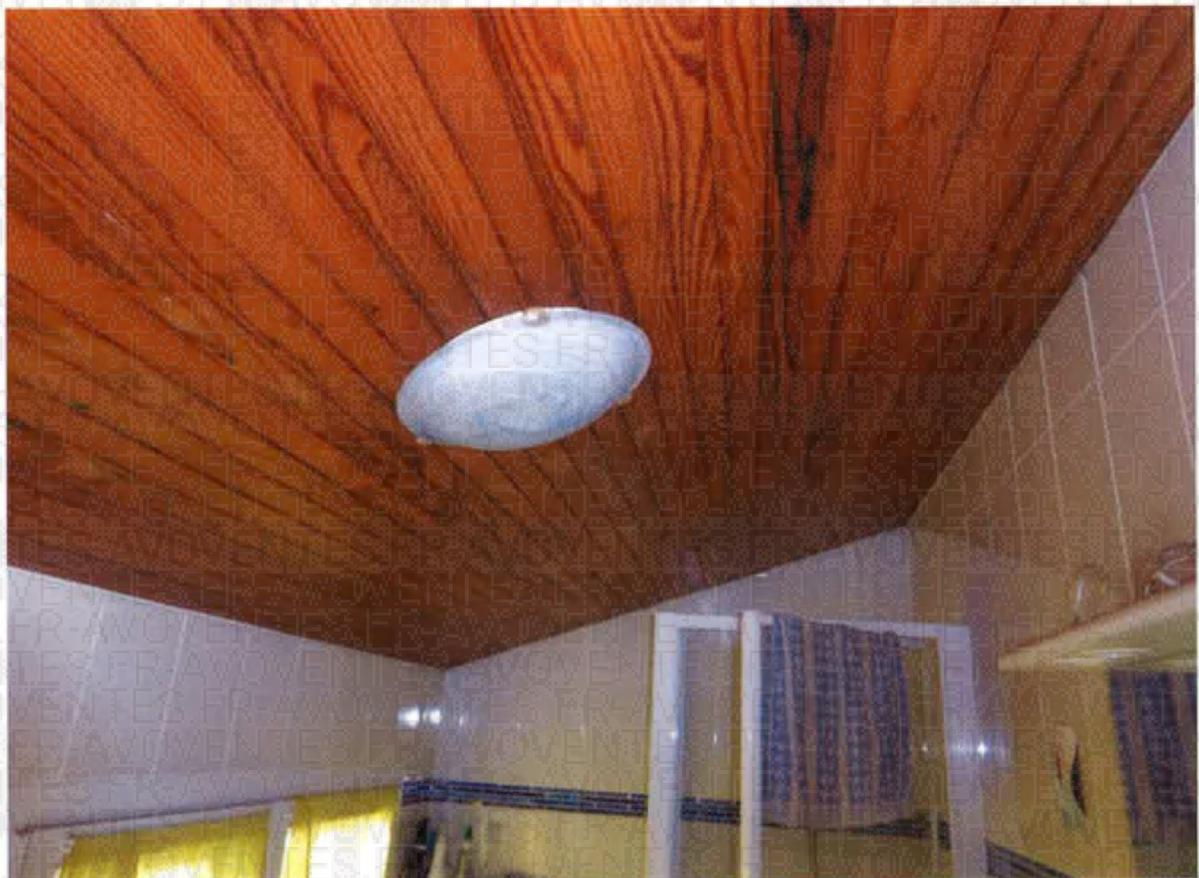
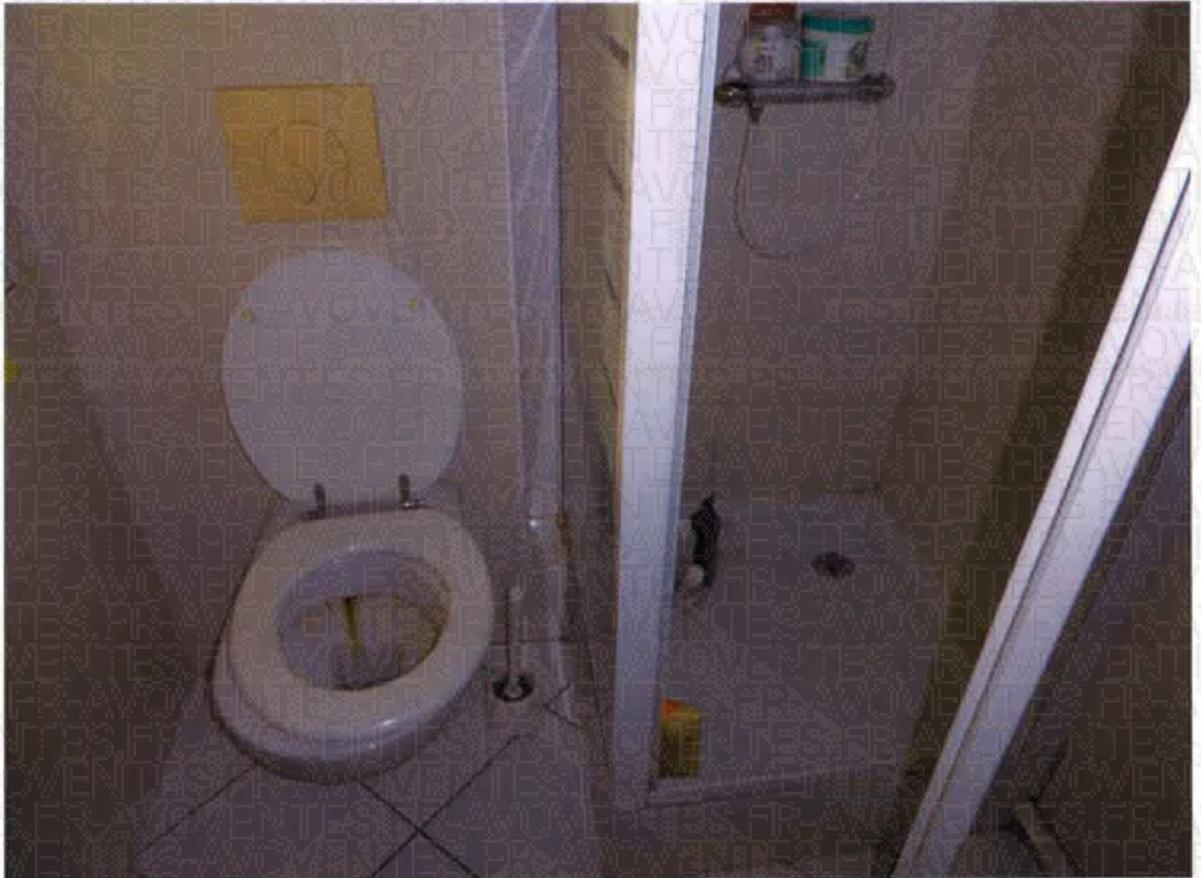
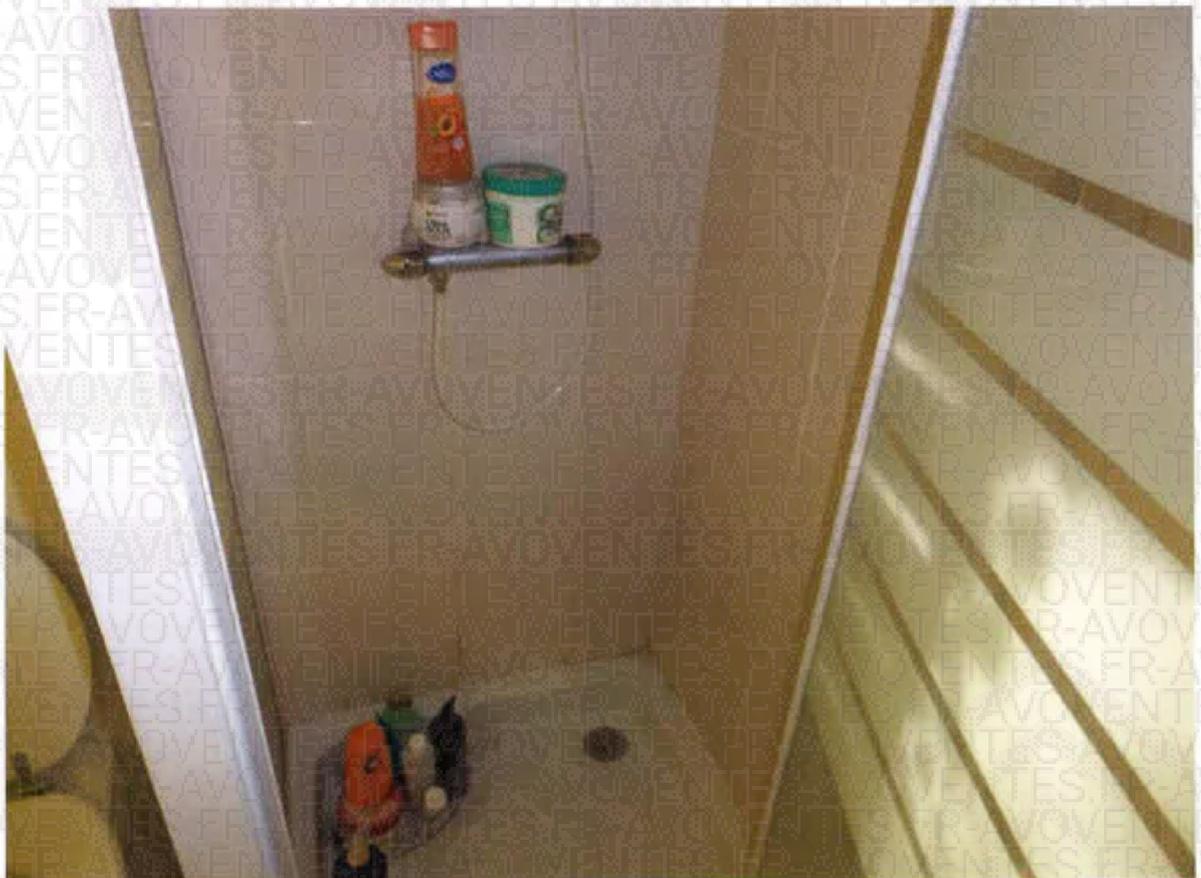
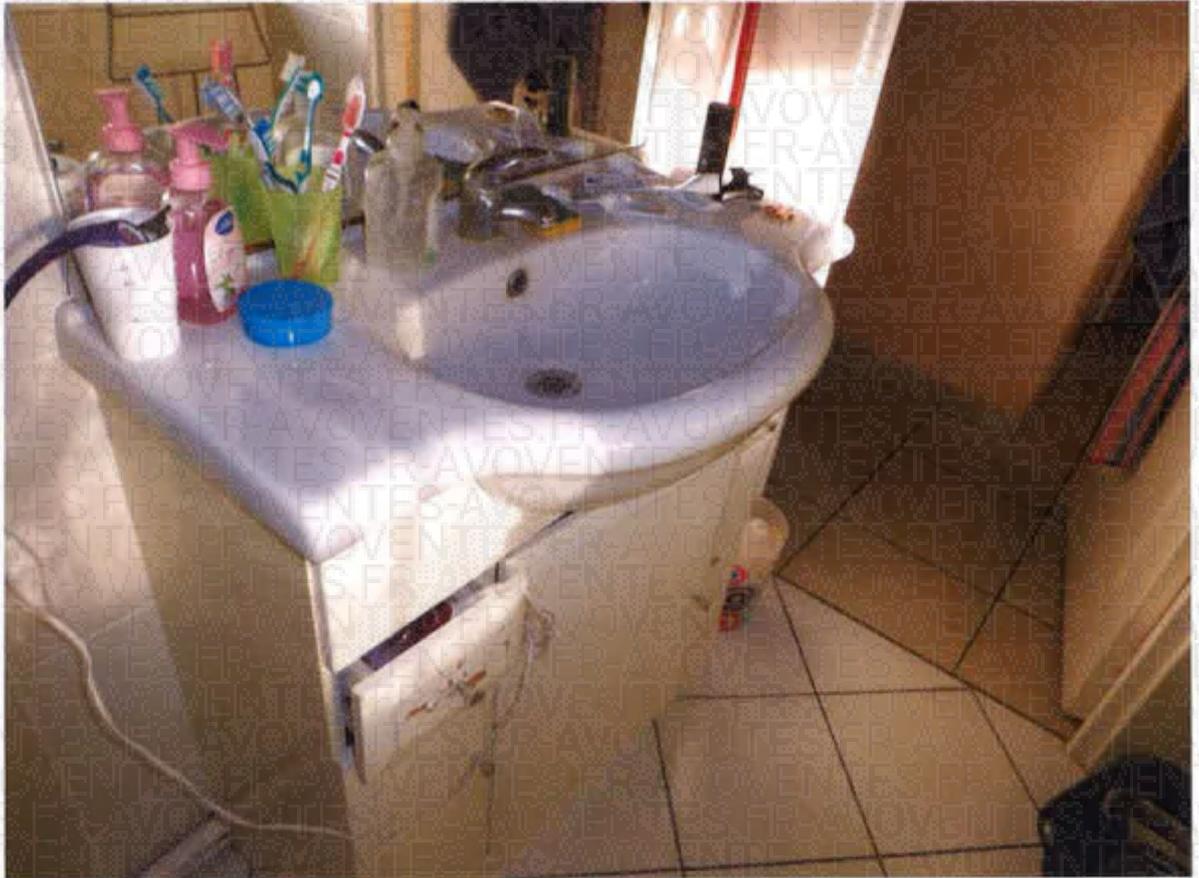
SALLE DE BAINS A L'ÉTAGE

- Présence d'un robinet thermostatique mitigeur entartré avec un flexible et un pommeau avec variateur. Présence d'une barre potence.
- Un lavabo en grès émaillé de couleur blanche, sur colonne, installé sur un meuble ouvrant par trois portes et deux tiroirs, en mauvais état pour le côté gauche.

- Un miroir et un bandeau lumineux avec deux spots dichroïques, un intérieur et une prise dont il manque l'entourage.
- Un ensemble de prises et interrupteurs électriques.

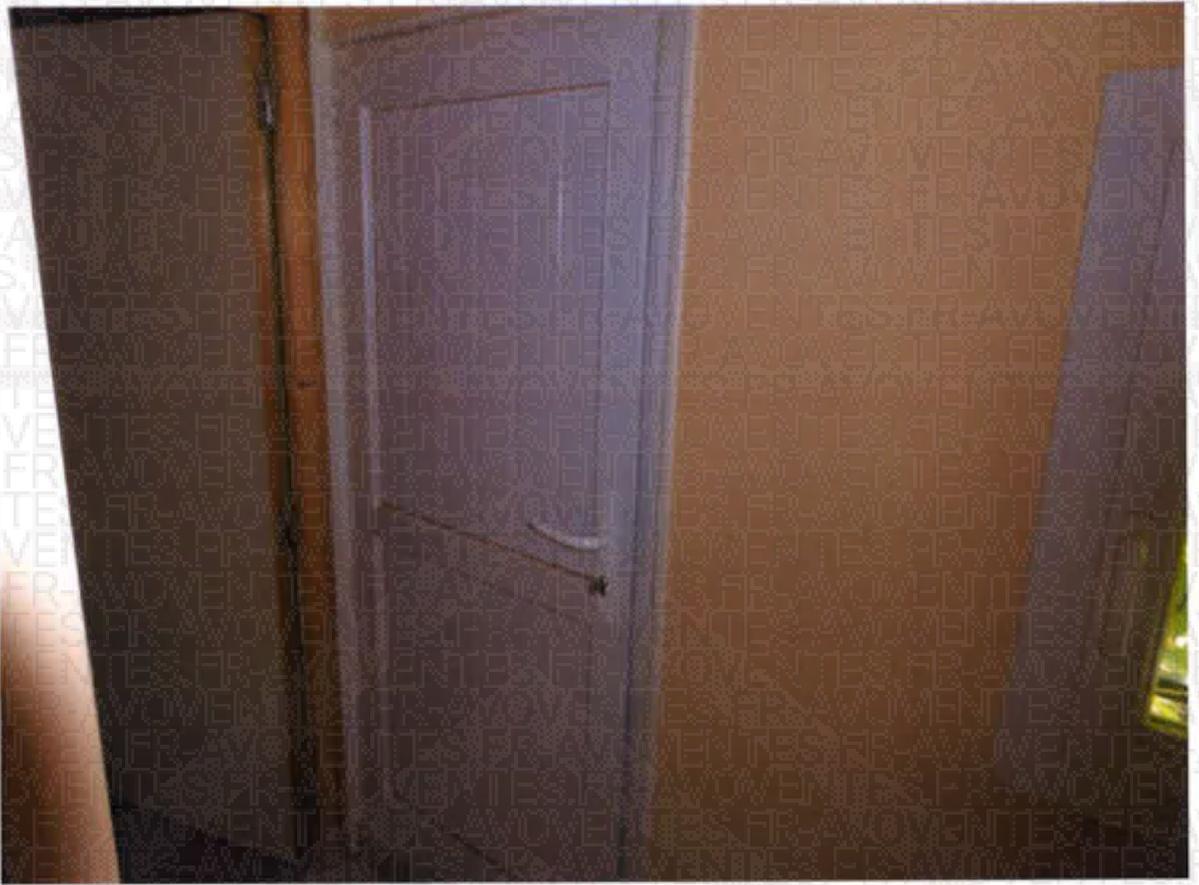
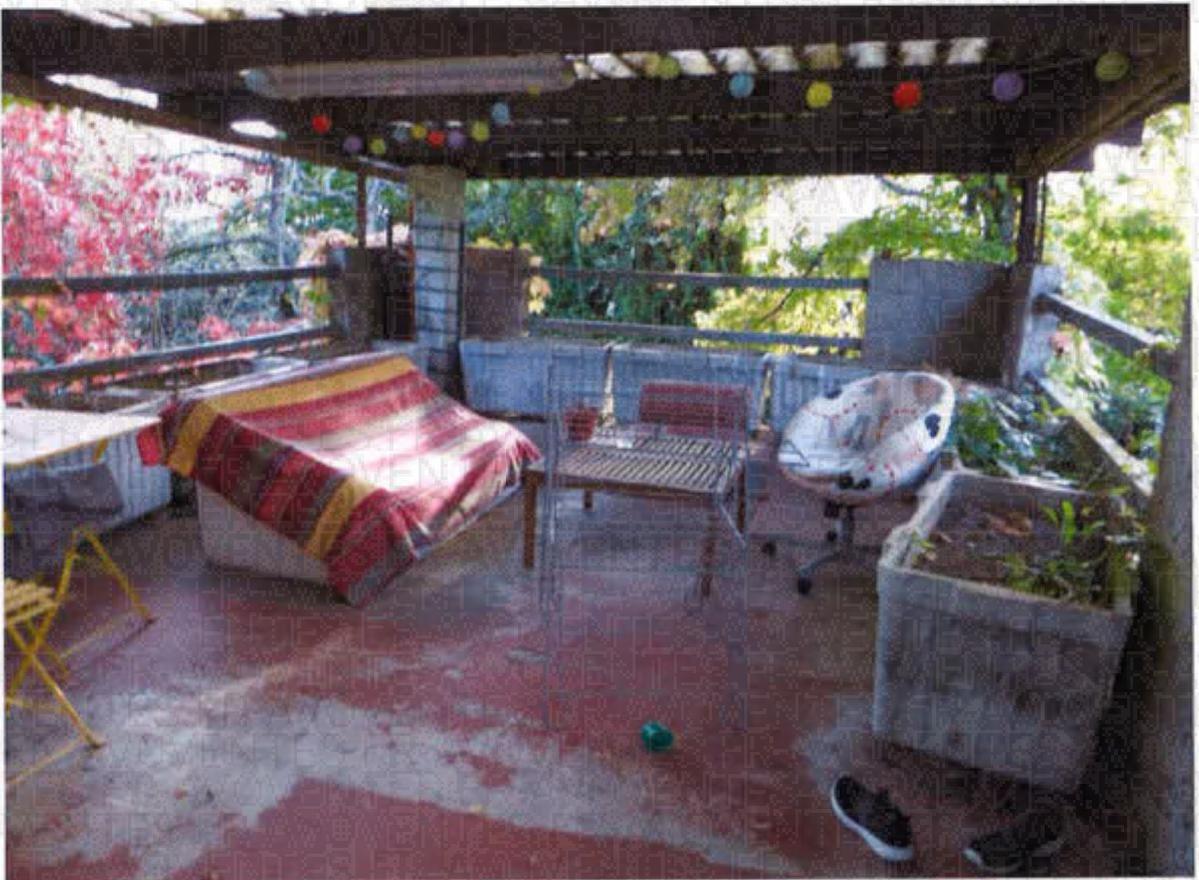
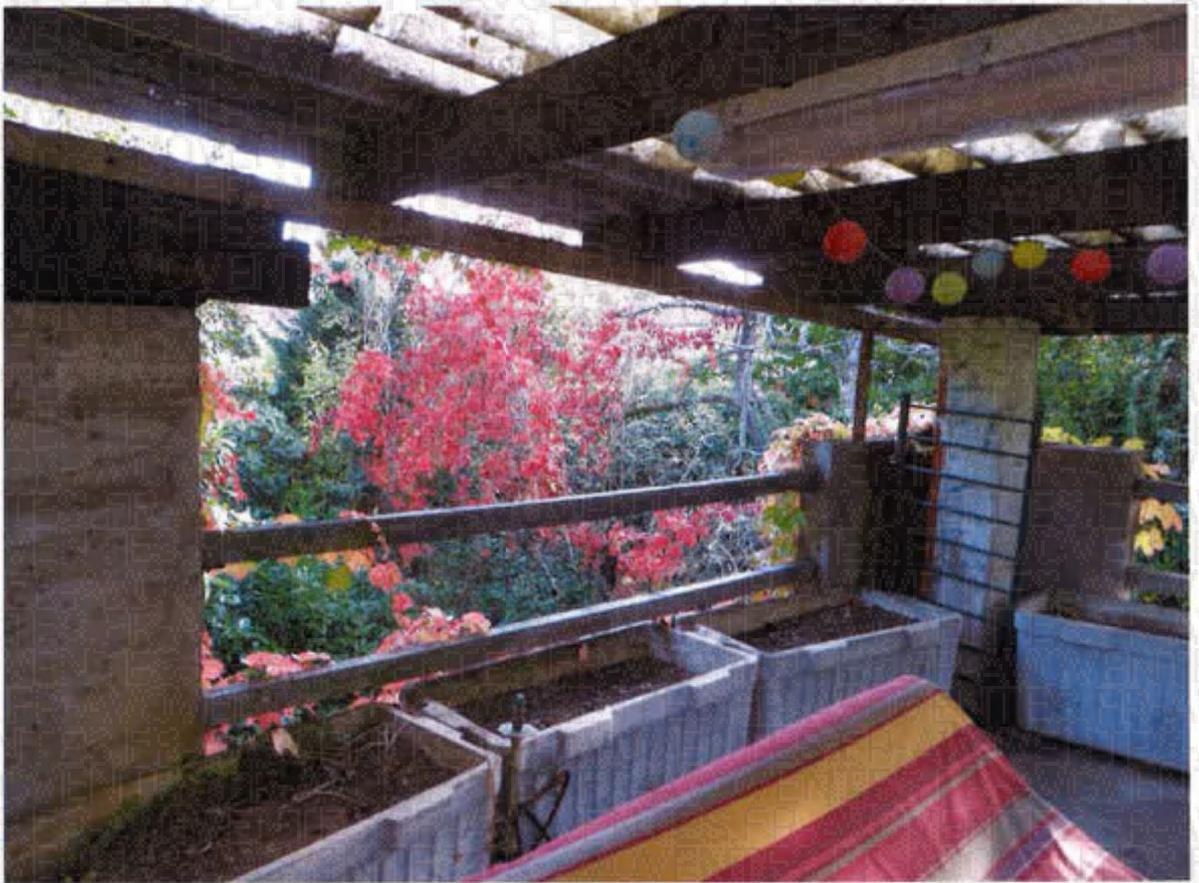
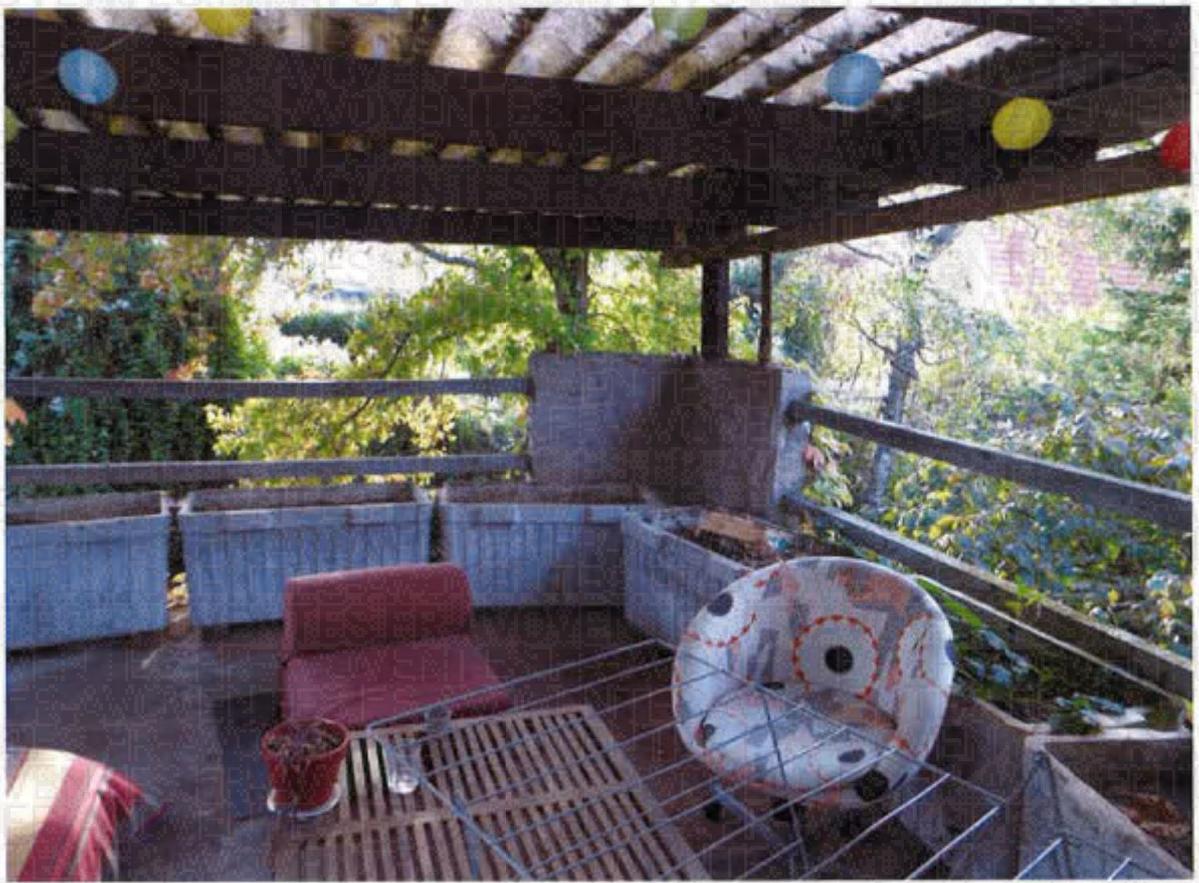
GRANDE TERRASSE EXTÉRIEURE COUVERTE

Sol : dalle béton recouverte d'une peinture écaillée.

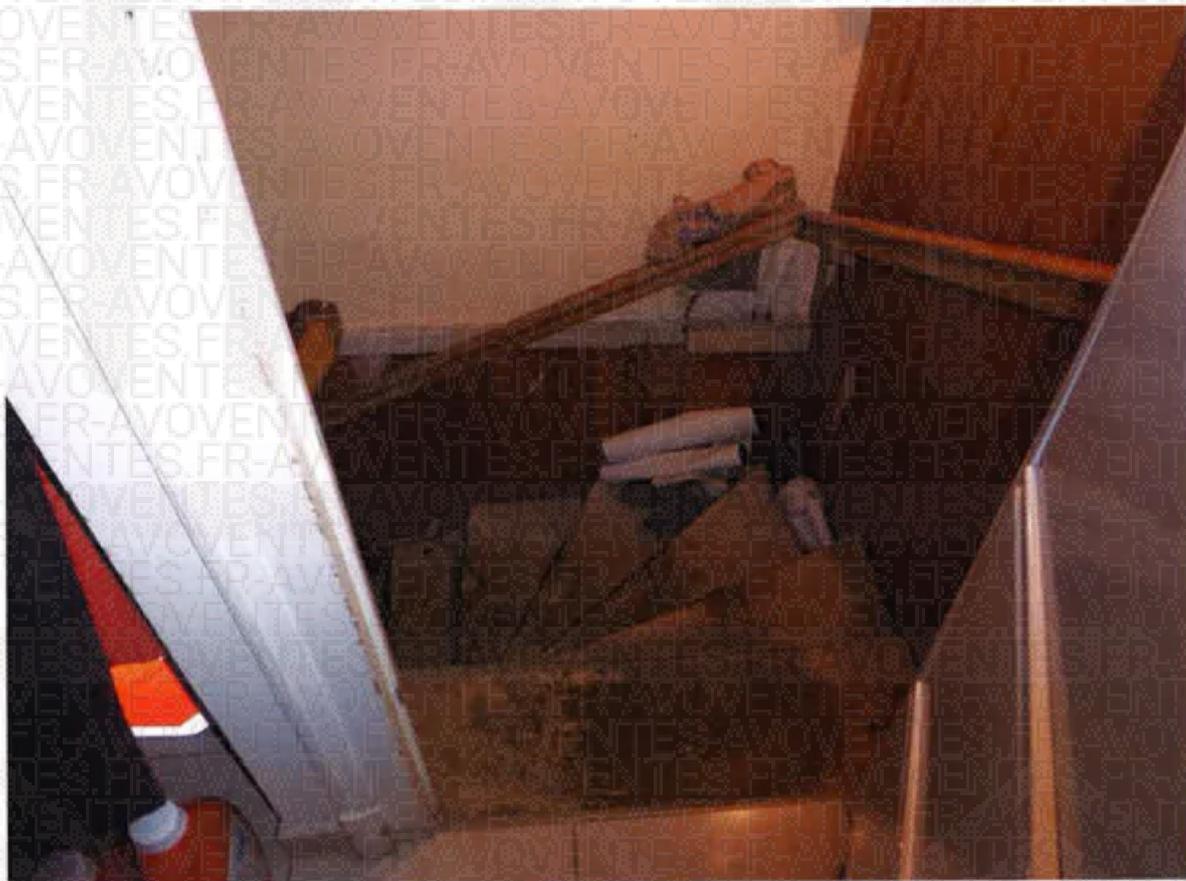
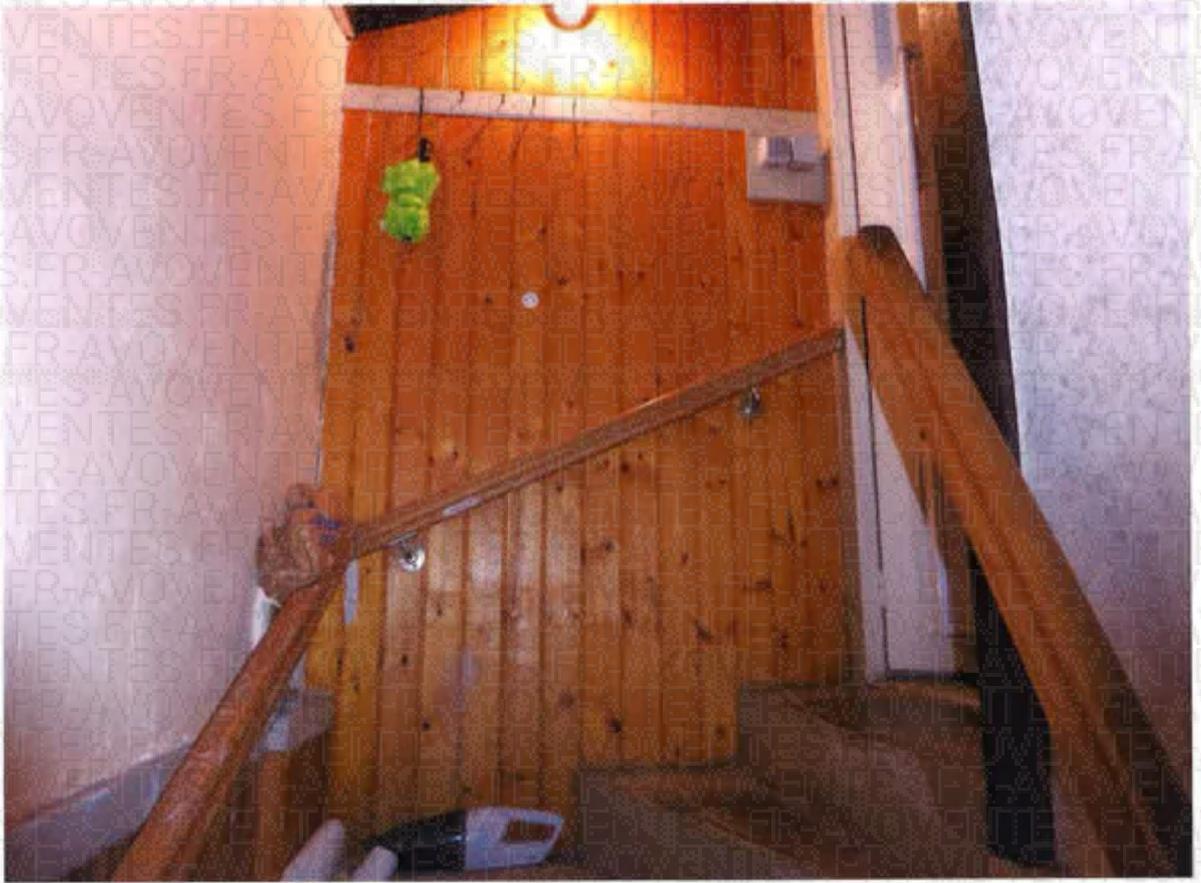
ESCALIER DESSERVANT LE SOUS-SOL

Murs : lambris en partie basse ou enduit peint ou papier en partie supérieure, ensemble relativement vétuste.
