PROCÈS VERBAL DE CONSTAT

PROCES VERBAL DE CONSTAT DESCRIPTIF

COMMUNE DE DIJON (21000), 3 Place Henri Vallée :

Aux fins de procéder à **l'état descriptif du bien immobilier saisi.**

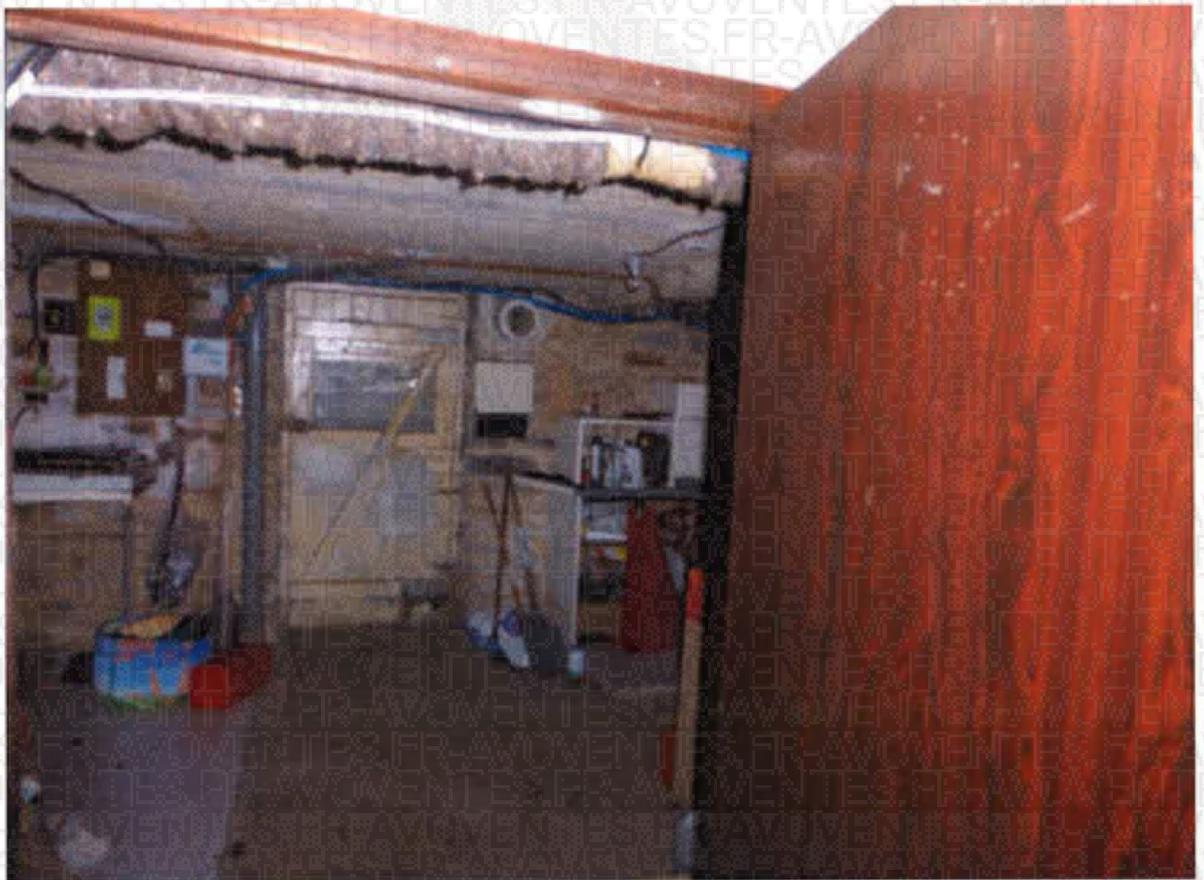
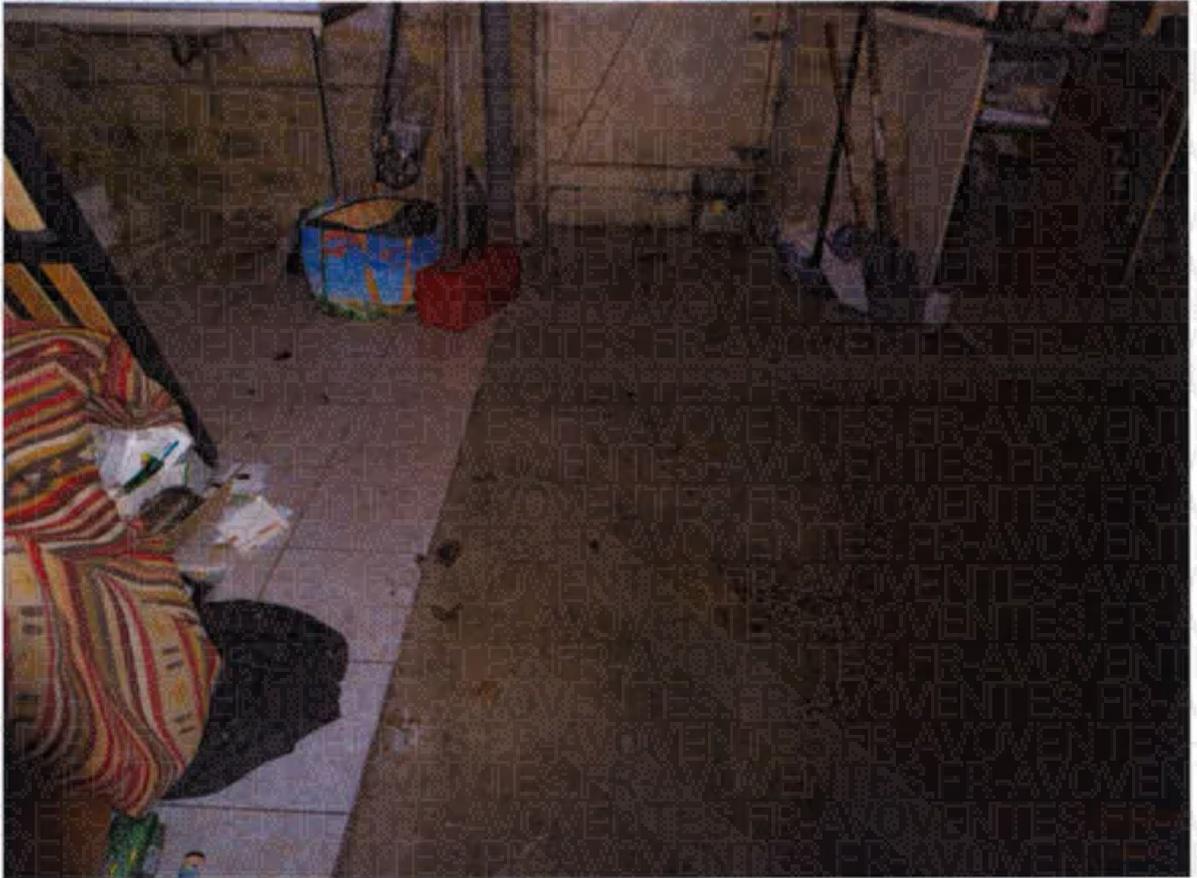
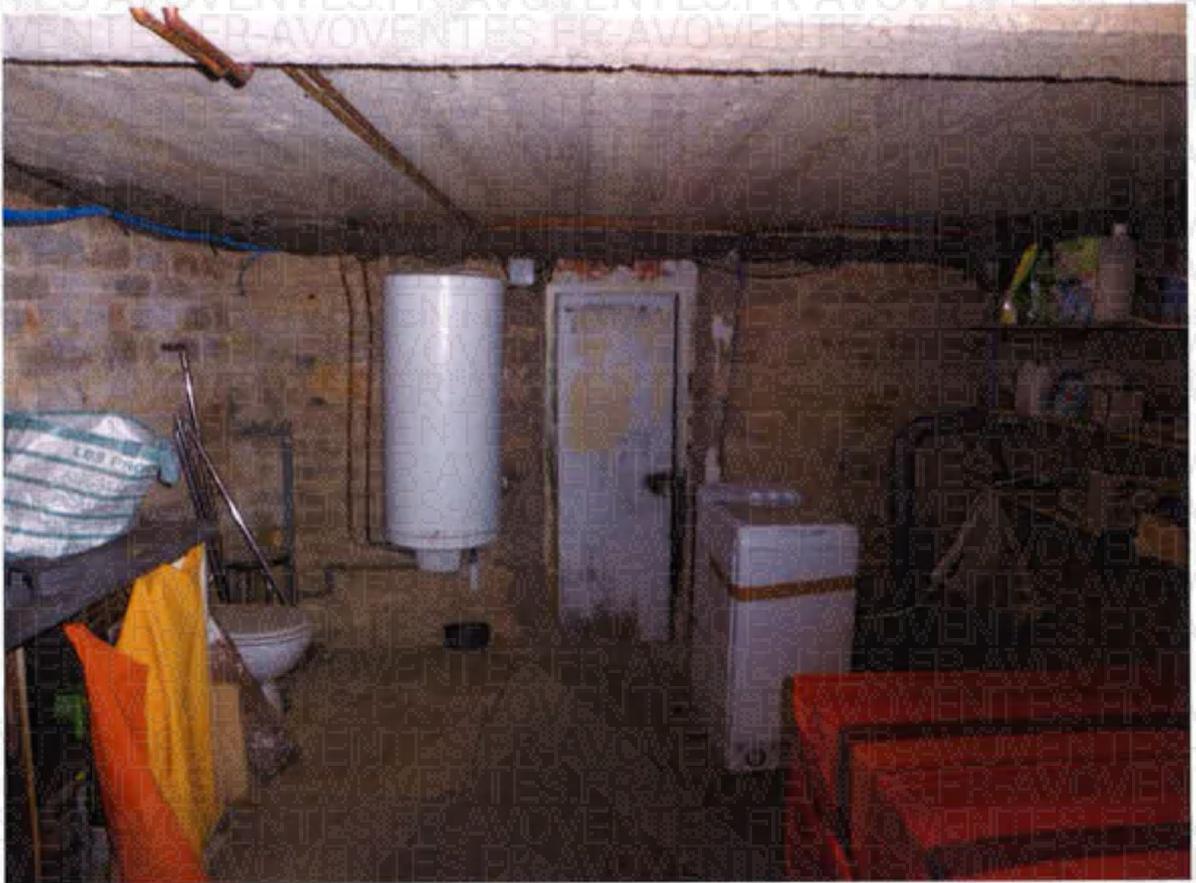
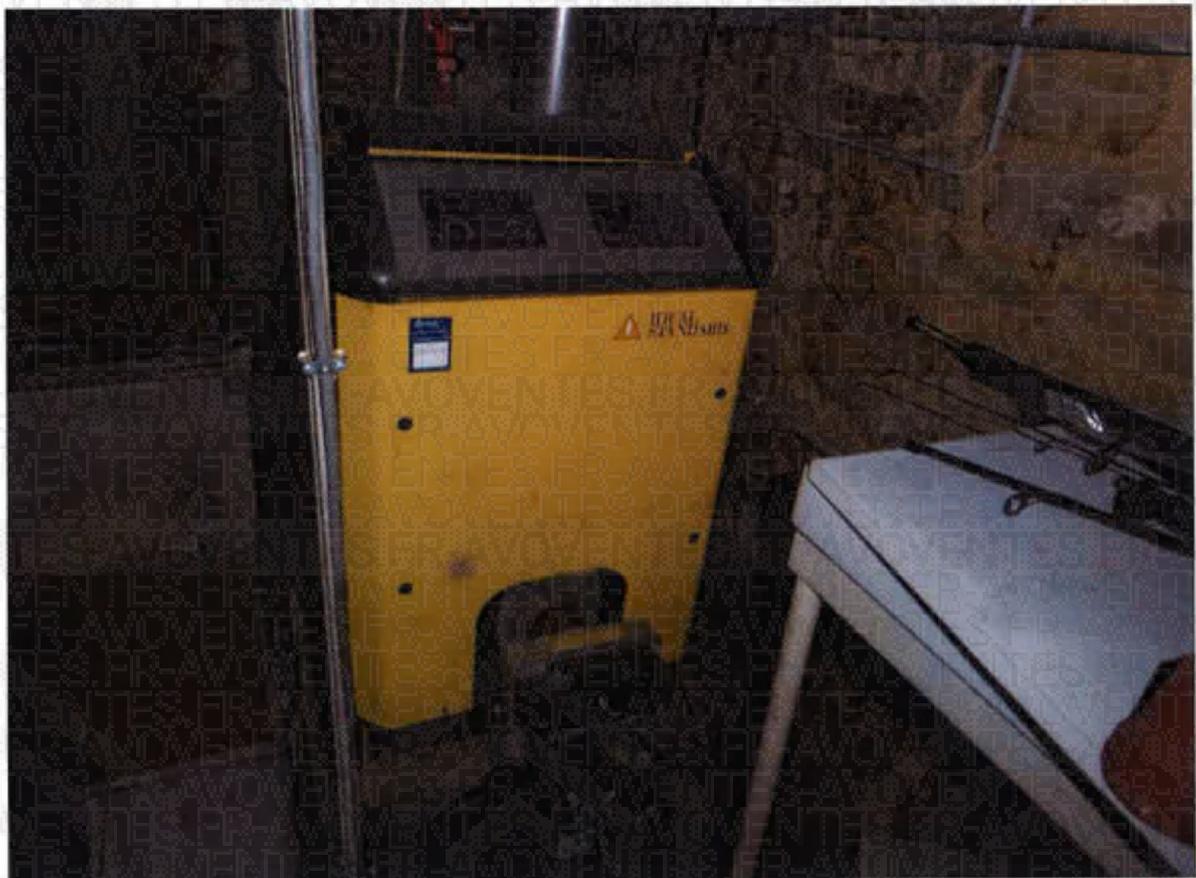
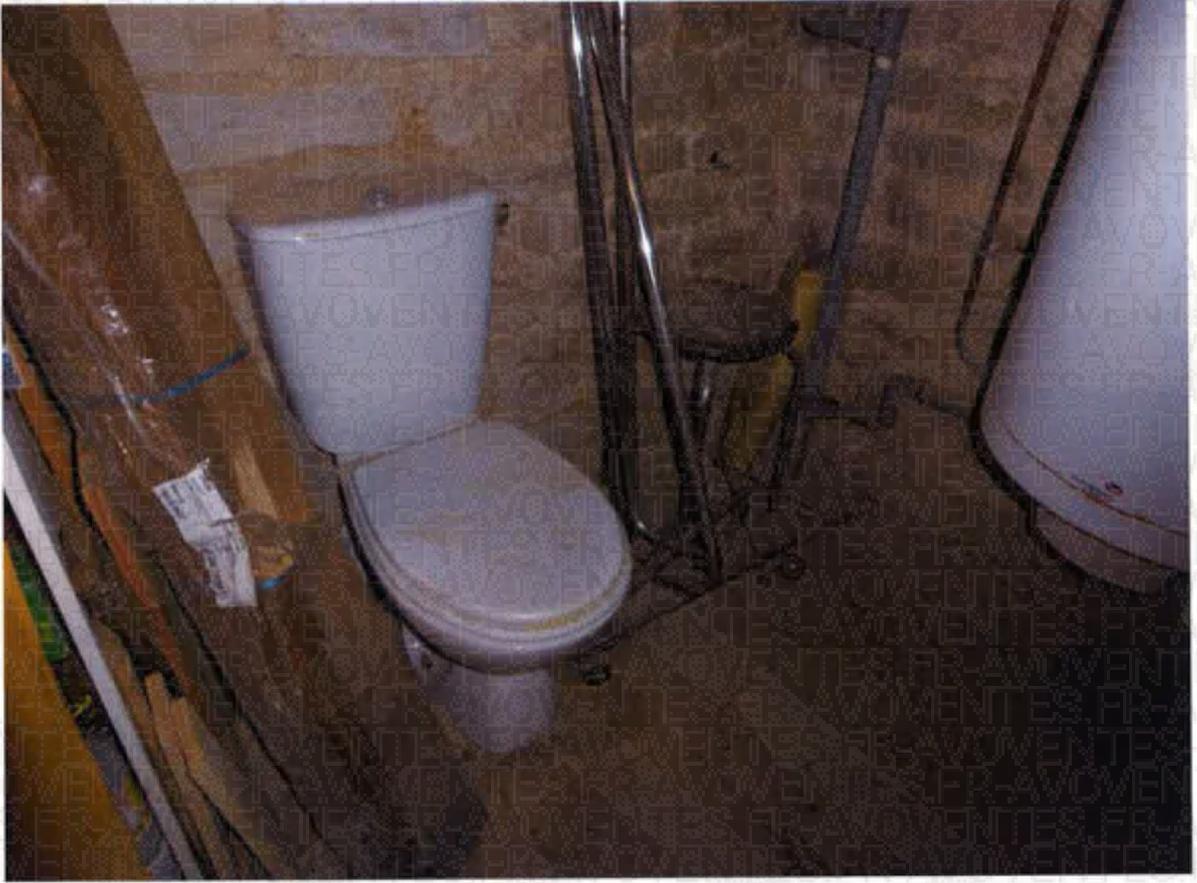
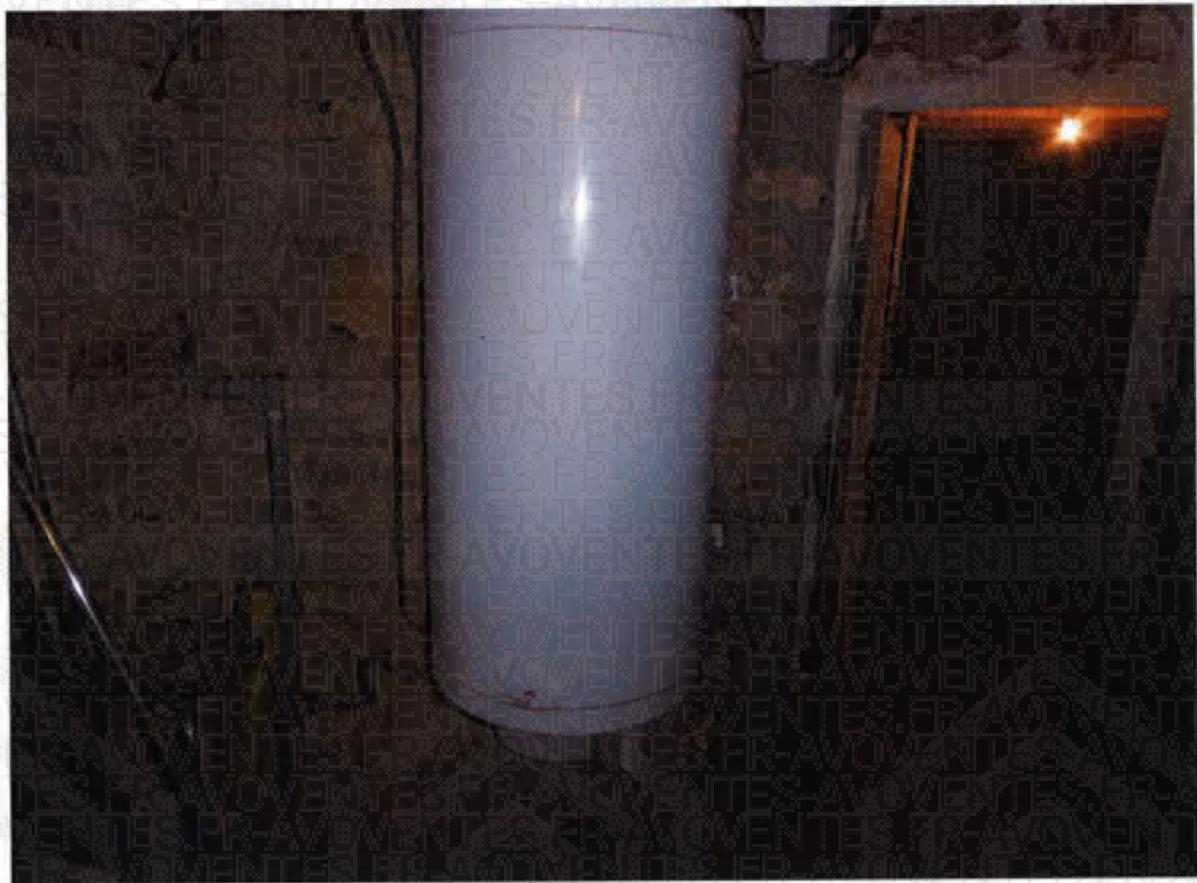
LOCAL CHAUFFERIE

- Une petite fenêtre type vasistas avec vitrage fendu côté gauche.
- Présence d'une porte avec un vitrage donnant l'extérieur, ensemble relativement vétuste.

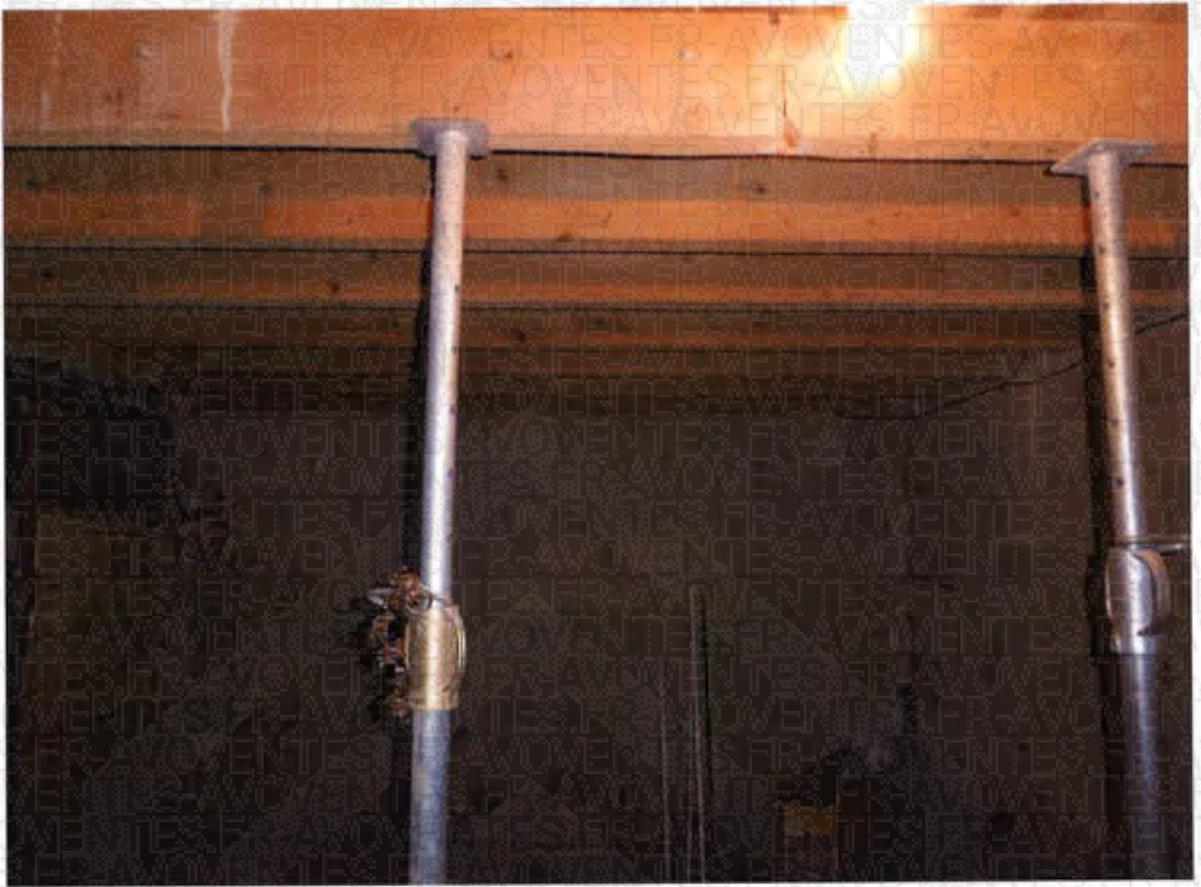
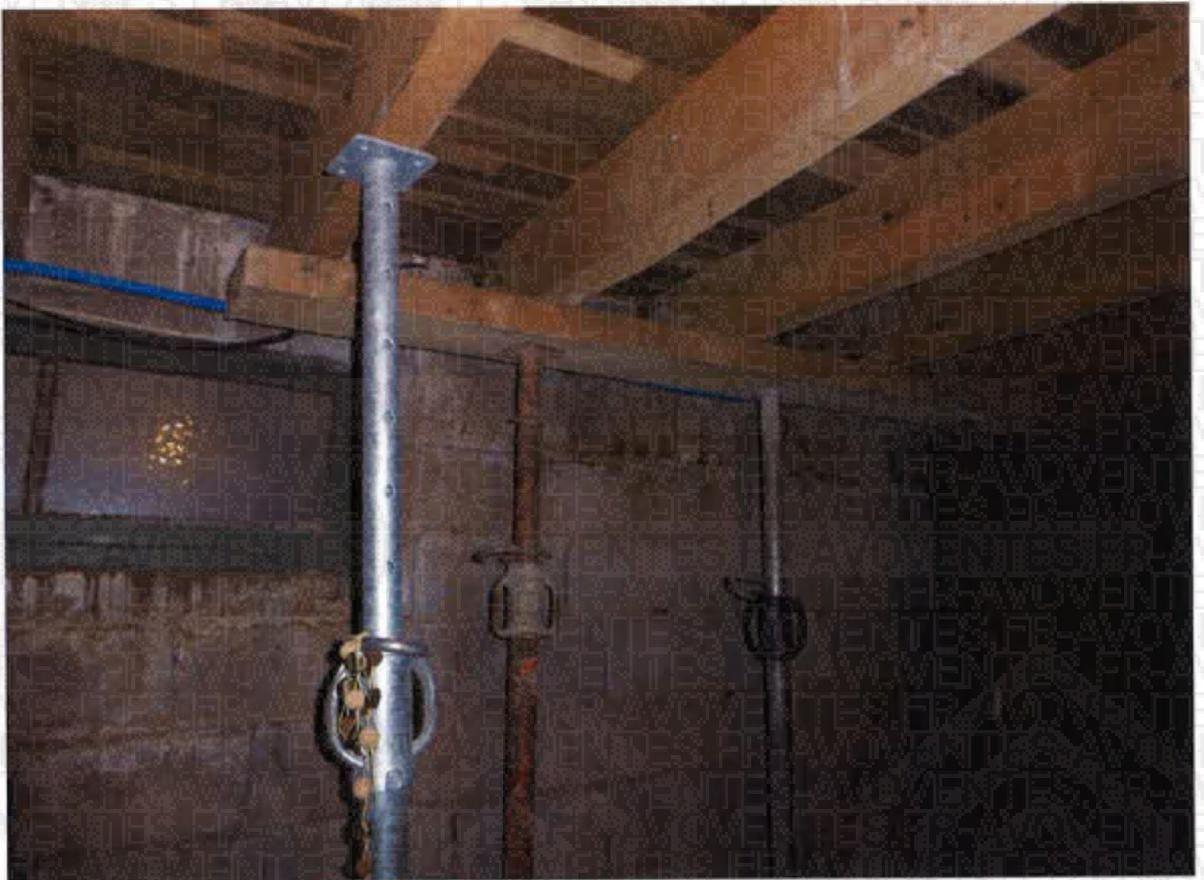
PETITE PIÈCE A USAGE DE DÉBARRAS

A signaler que des étais sont positionnés dans cette pièce pour soutenir le plafond

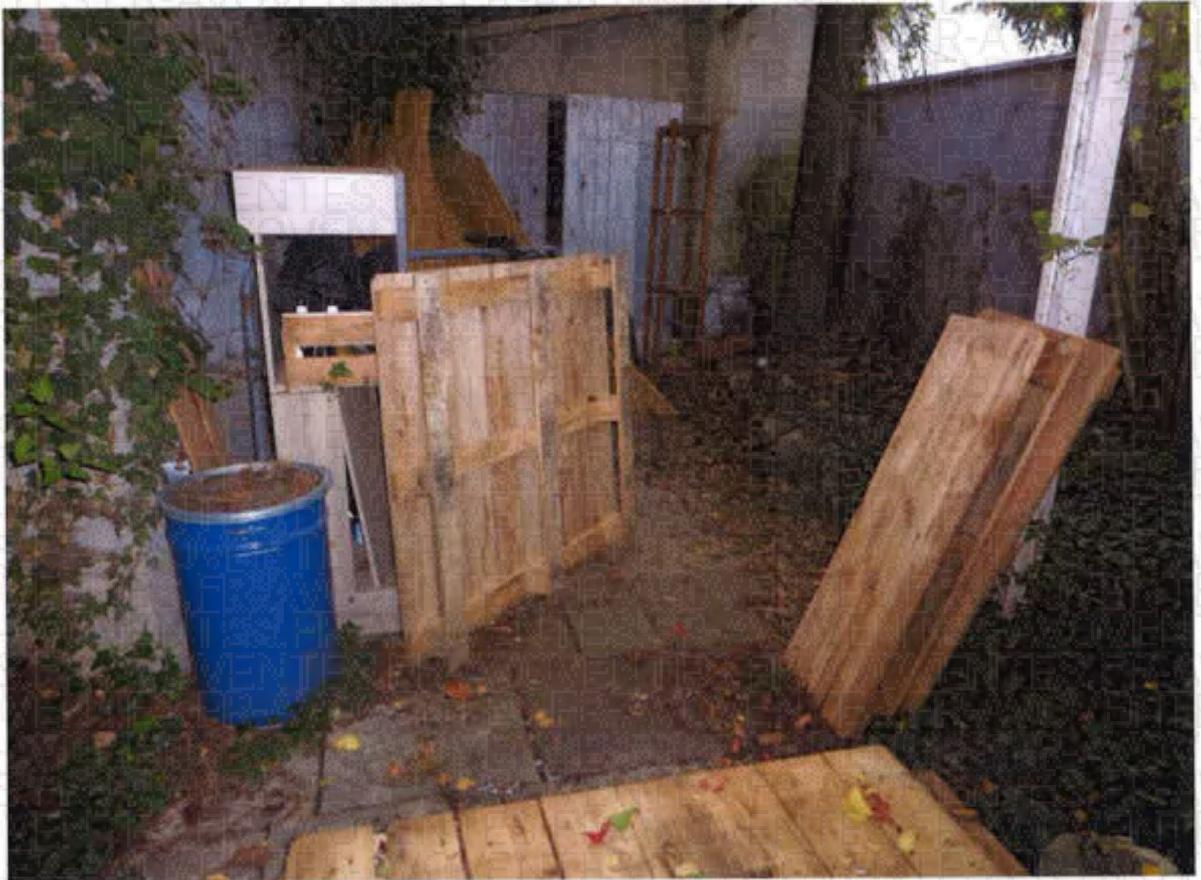
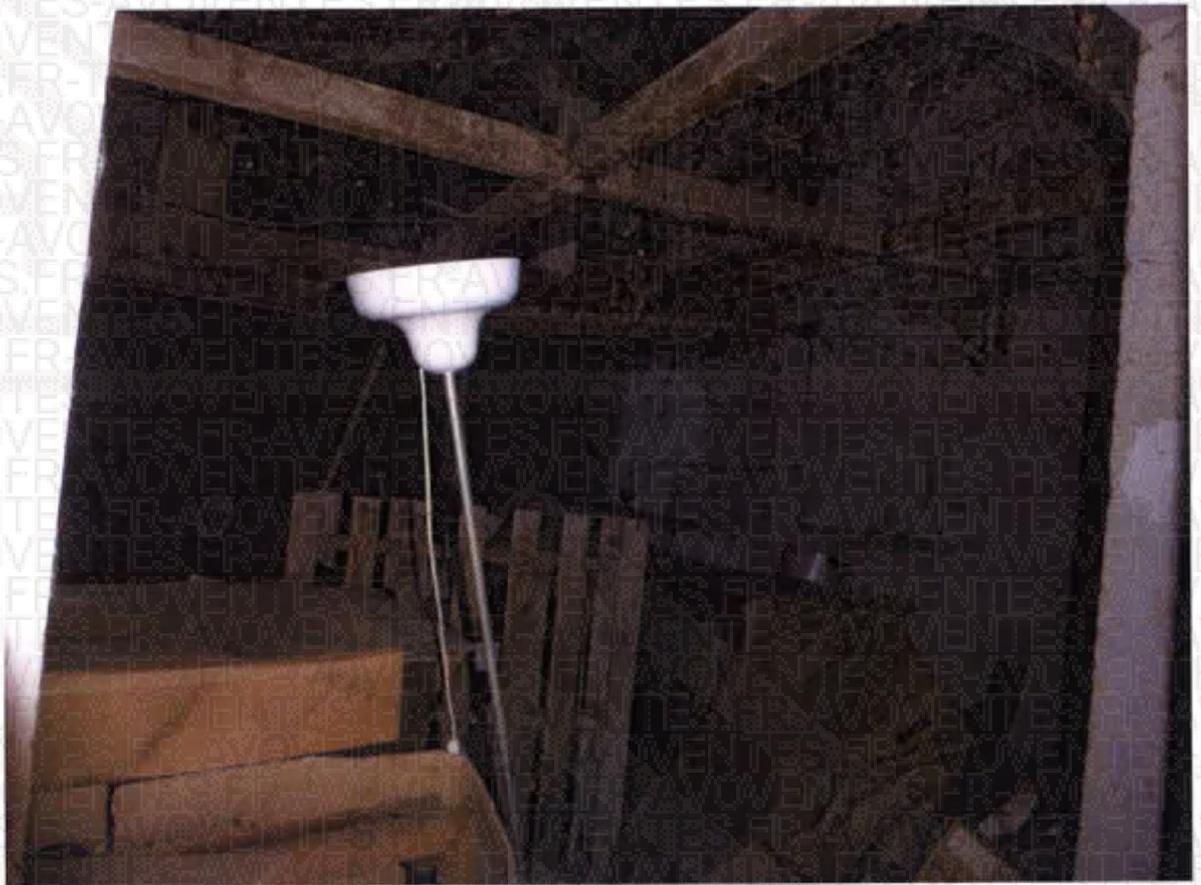
A l'intérieur, le garage est fortement encombré et actuellement inutilisable compte tenu de cet état d'encombrement.

Je relève d'ailleurs que des ouvertures sont visibles au niveau de la toiture, ensemble vétuste.

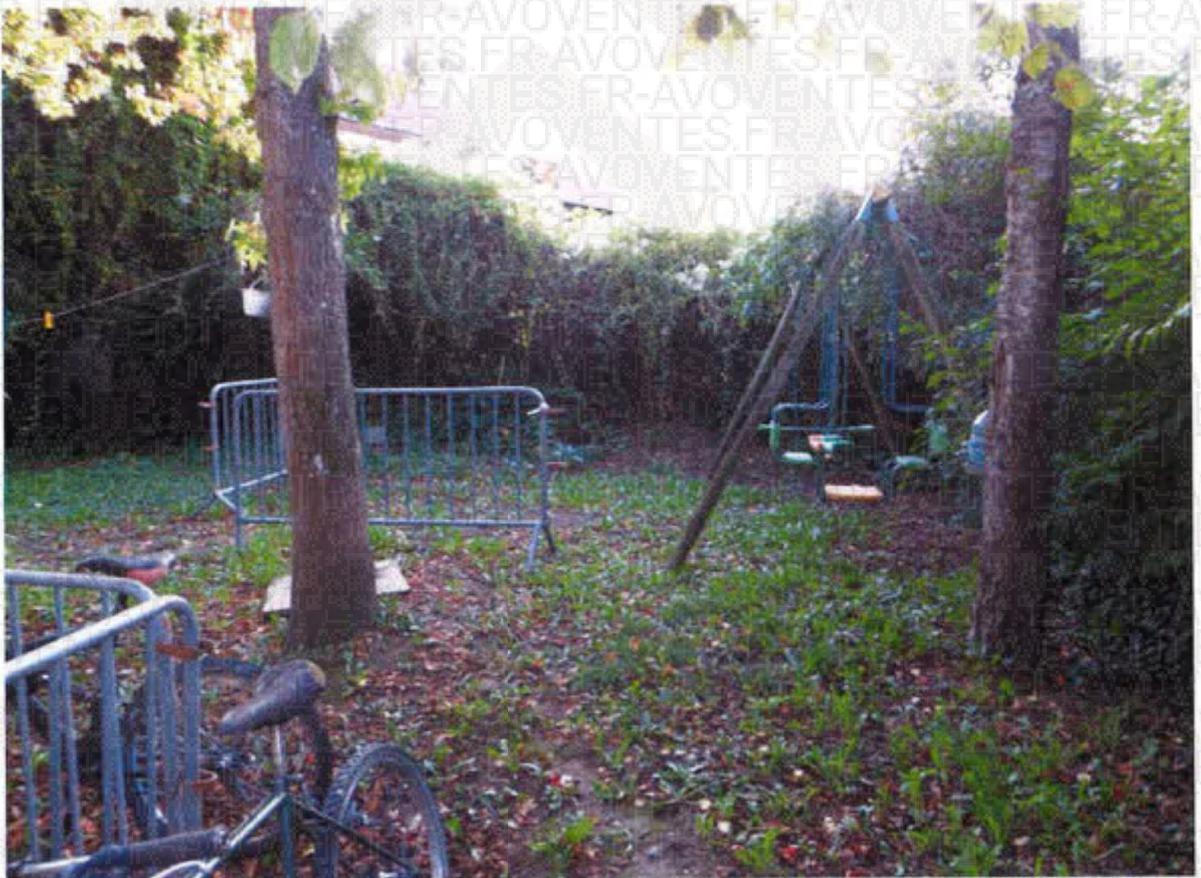
Nous longeons ensuite la partie arrière de ce terrain et je constate que se trouve une **zone engazonnée** à l'état d'abandon total d'entretien.

Il n'y a plus de pelouse mais uniquement de la mauvaise végétation.

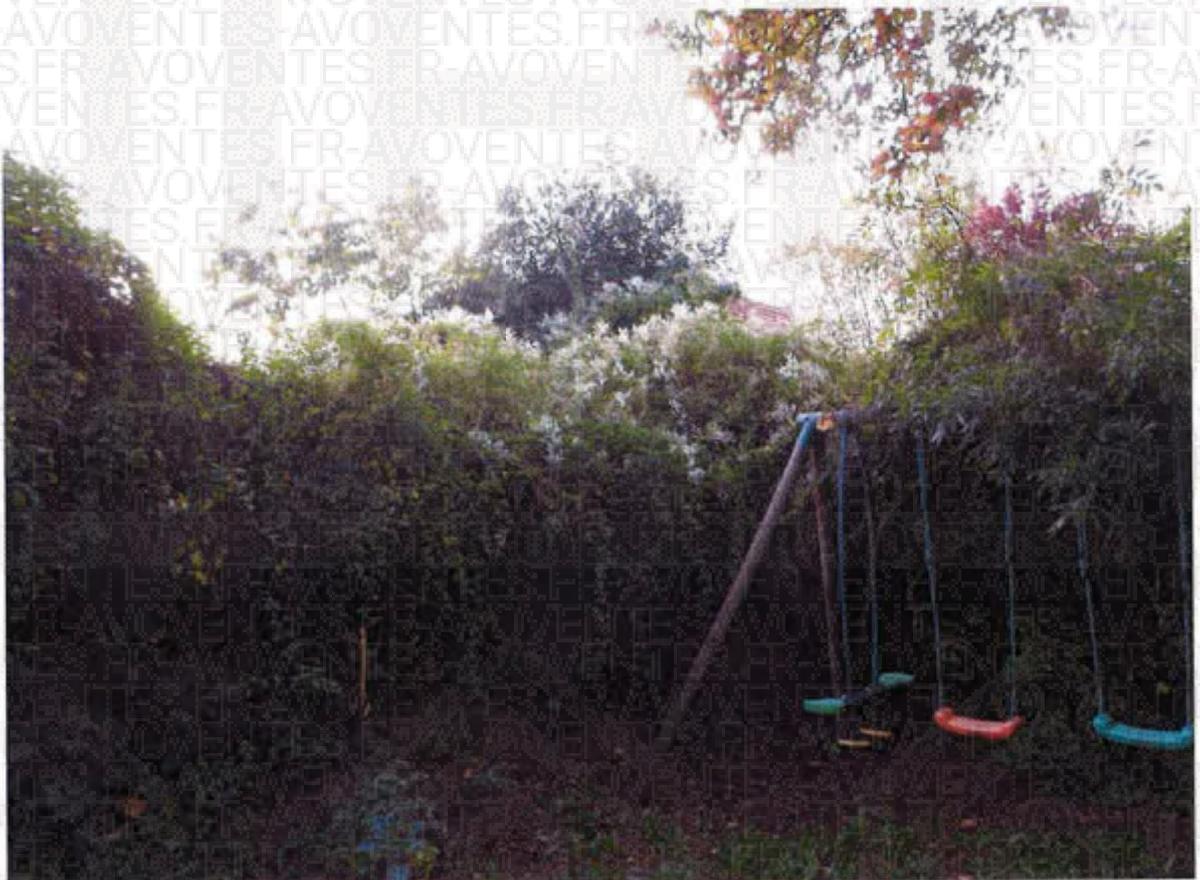
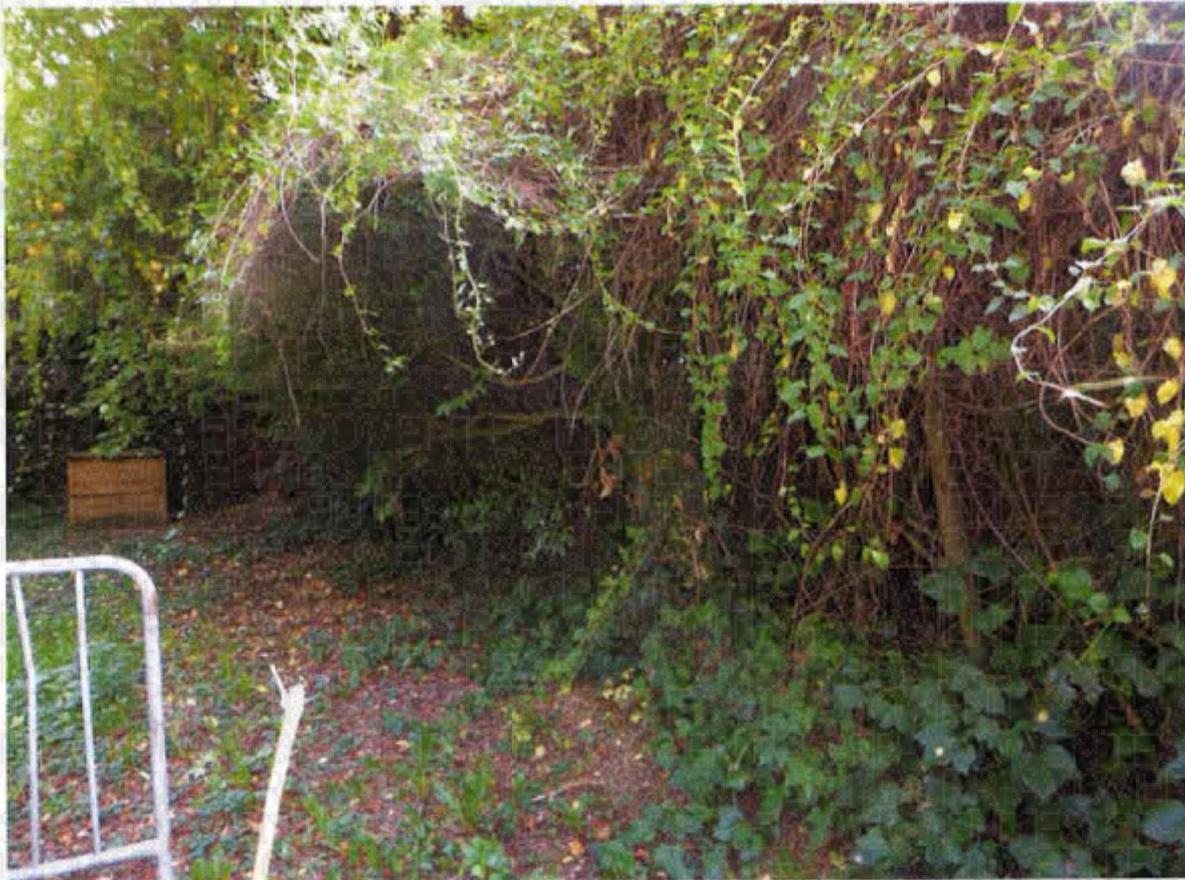
L'ensemble est délimité par une haie à l'état d'abandon, qui a pris une hauteur très importante bien au-delà de la hauteur légale.

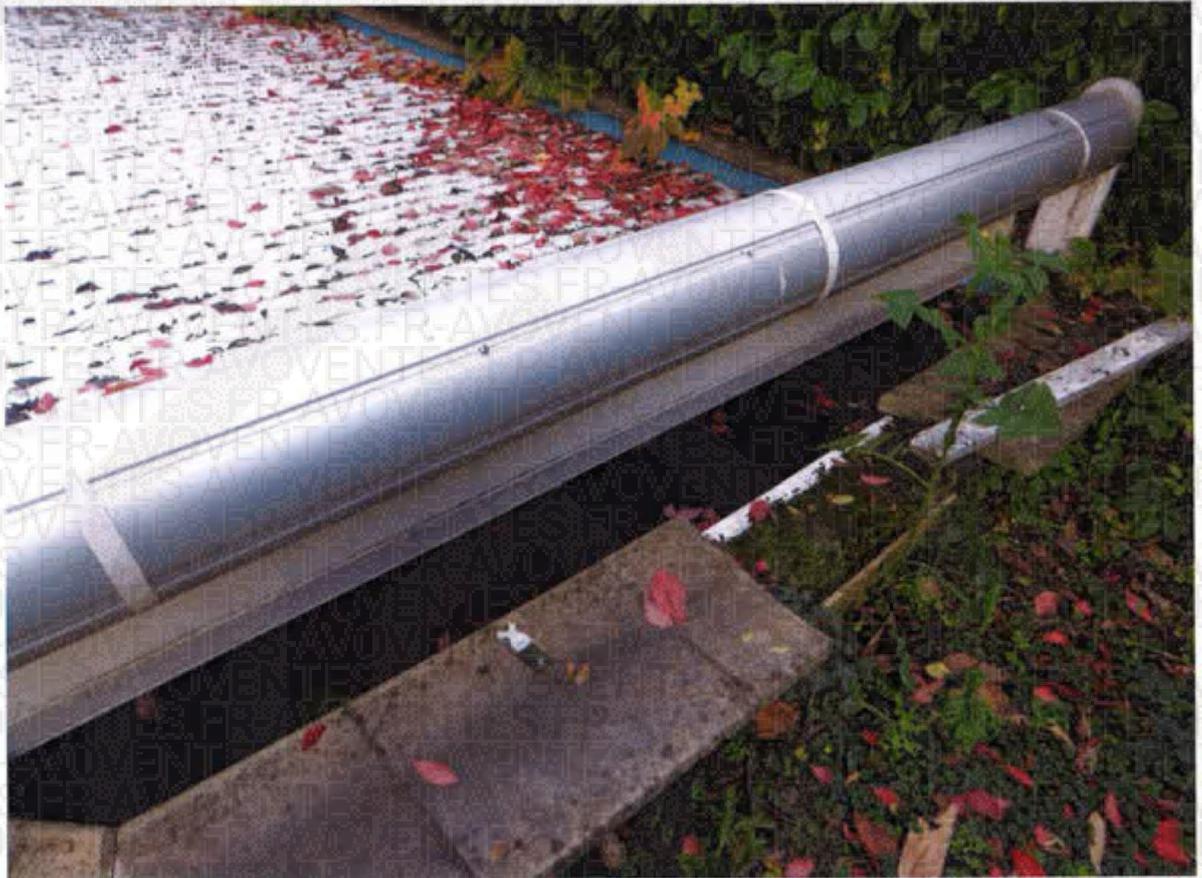
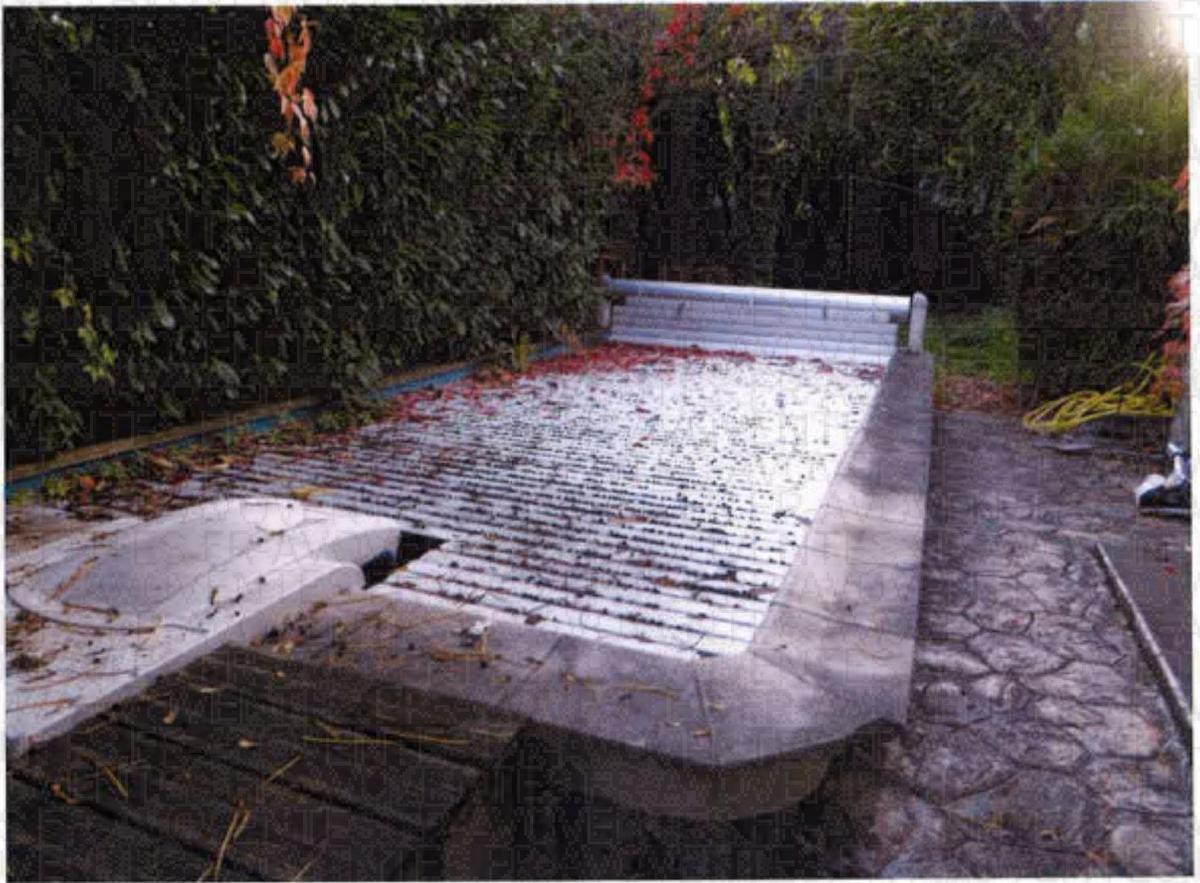
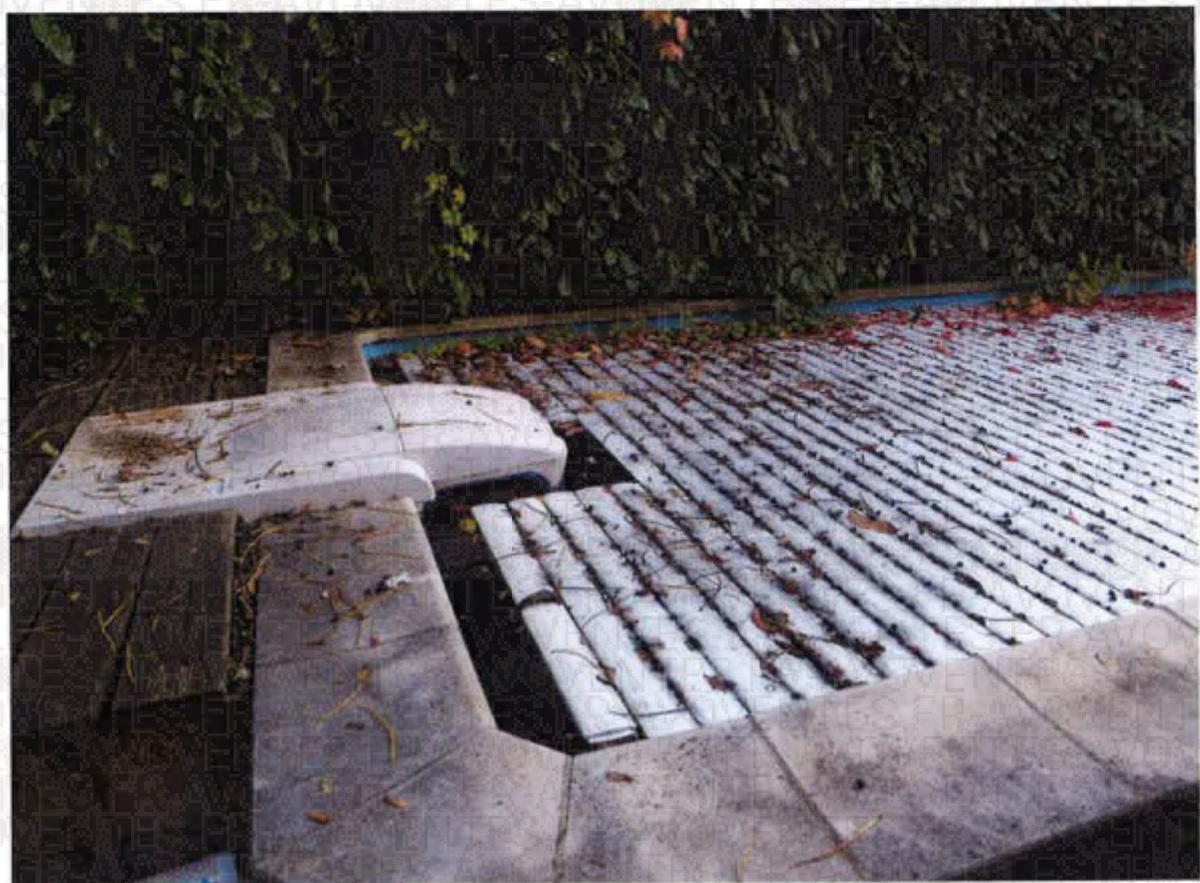
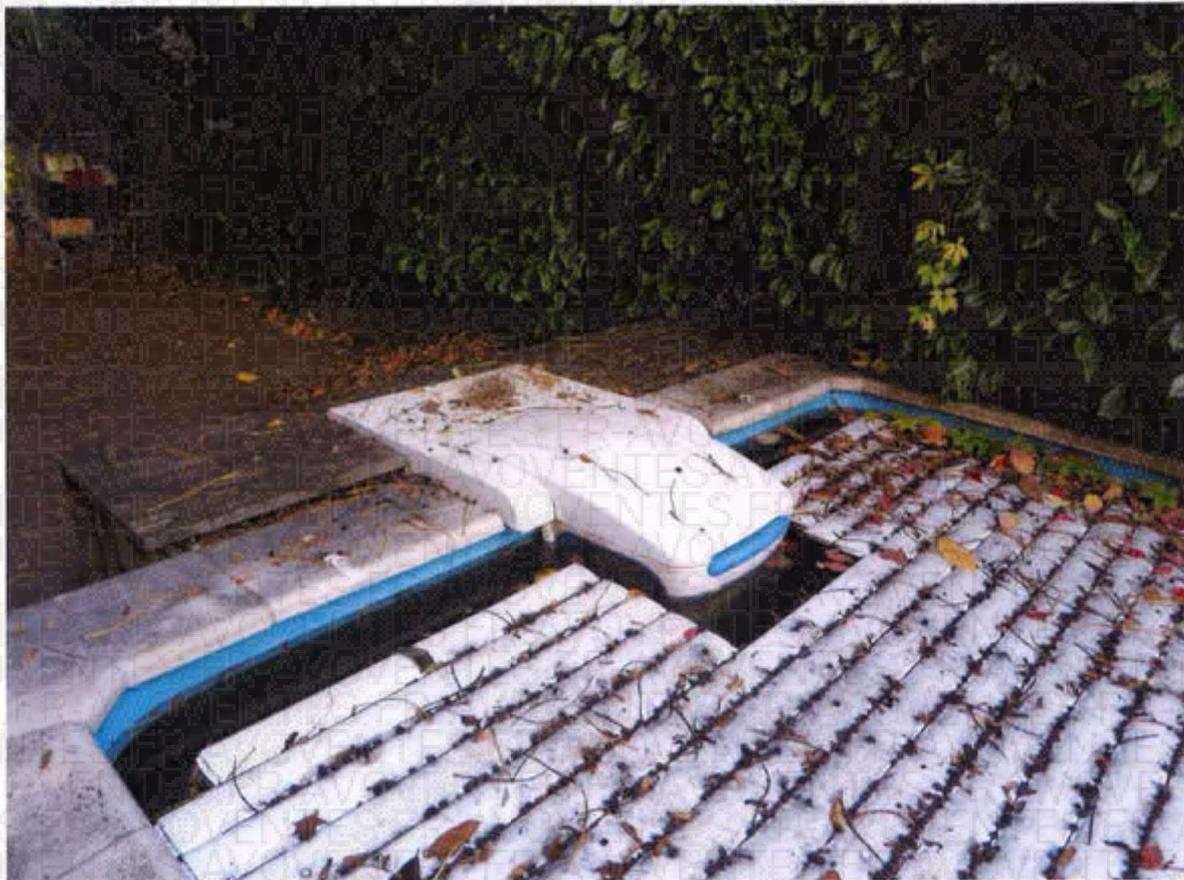
En retour côté latéral gauche par rapport à la façade, se trouve une **piscine enterrée sur une structure bétonnée avec un volet roulant.**

Cette piscine est remplie mais en état d'abandon total au niveau de son entretien.

Il m'est précisé que cette piscine était fonctionnelle mais n'a pas été réutilisée cette année en raison d'un défaut de mise en route.

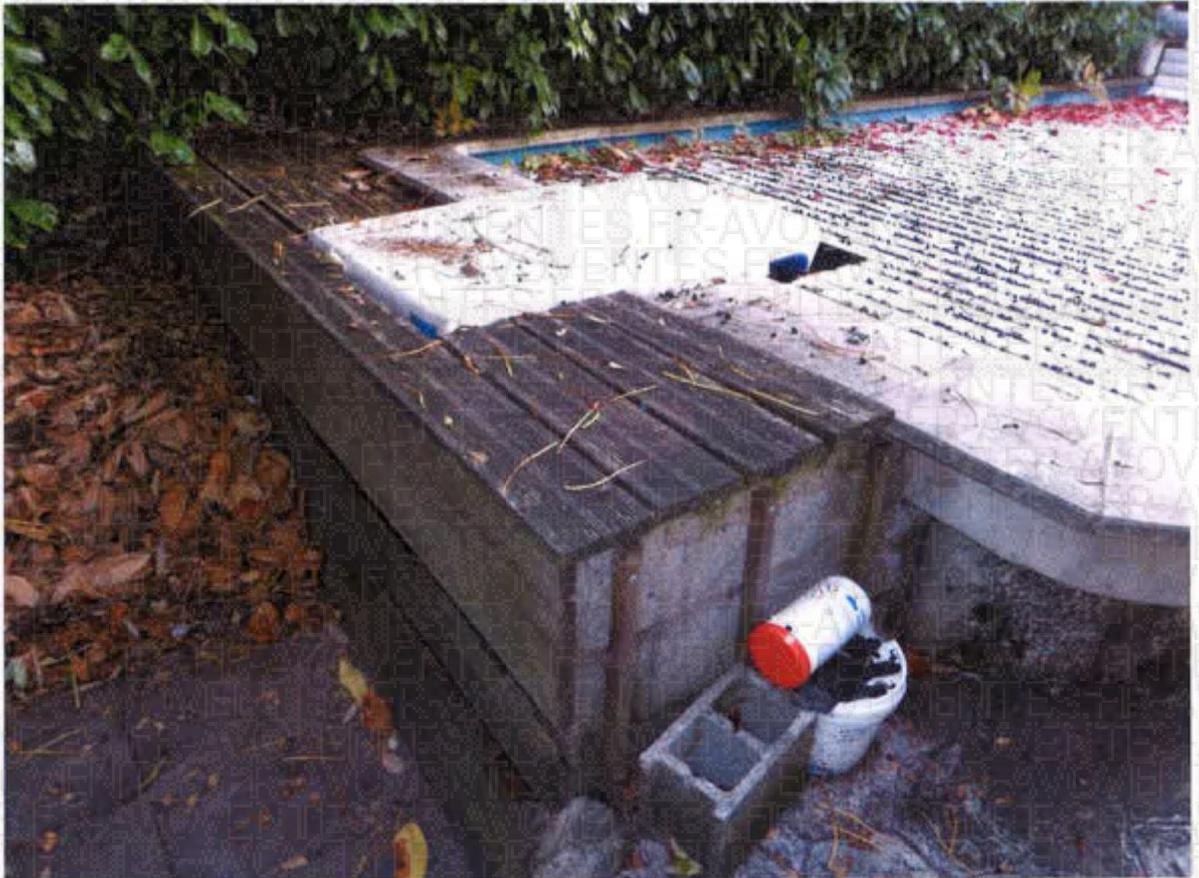
Présence d'un liner de couleur bleue ainsi qu'un mécanisme d'alimentation et filtration en partie avant, inséré dans un caisson en bois et maçonné.

Les margelles présentent des cassures.

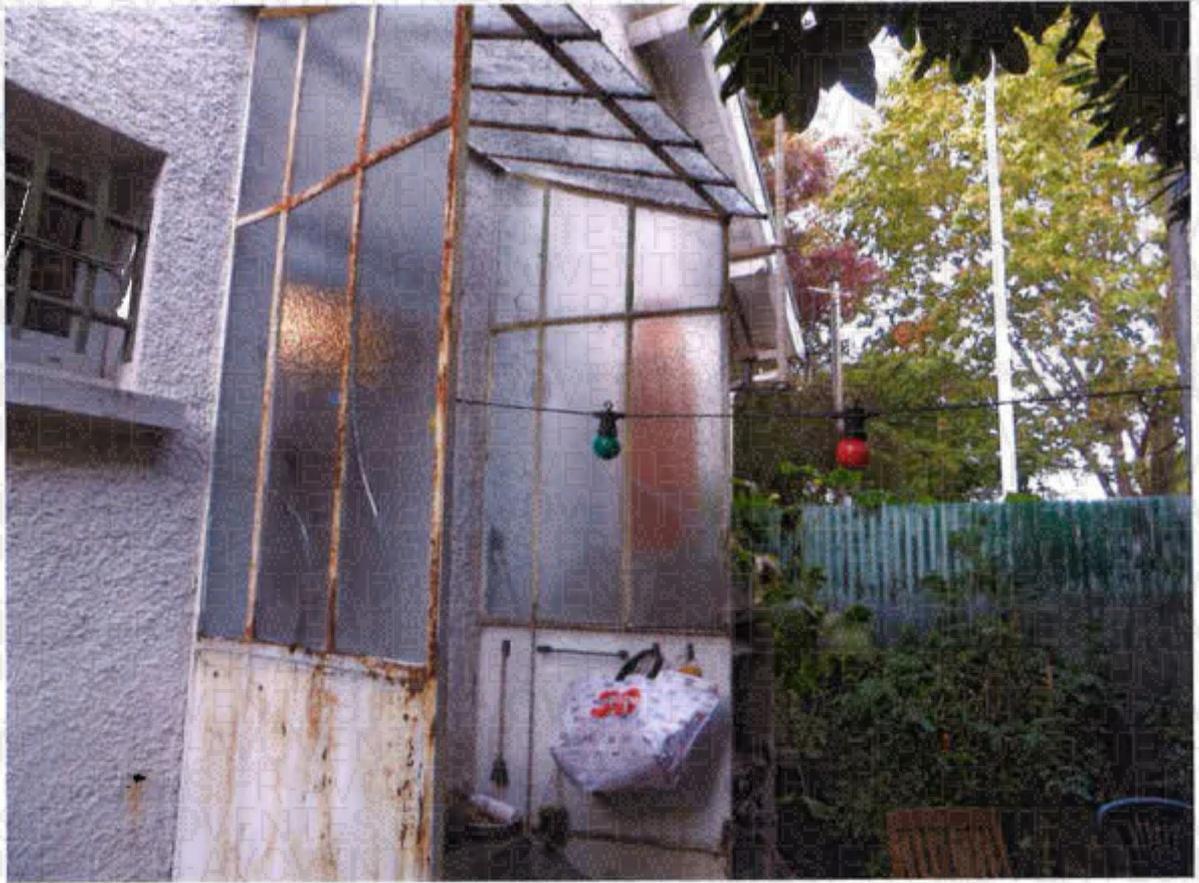
En sortie de la porte-fenêtre de la cuisine, se trouve **une verrière** avec parois verticales qui présentent des vitrages fendus.
