PROCÈS VERBAL DE CONSTAT

PROCES VERBAL DE CONSTAT DESCRIPTIF

COMMUNE DE DIJON (21000), 3 Place Henri Vallée :

Aux fins de procéder à **l'état descriptif du bien immobilier saisi.**

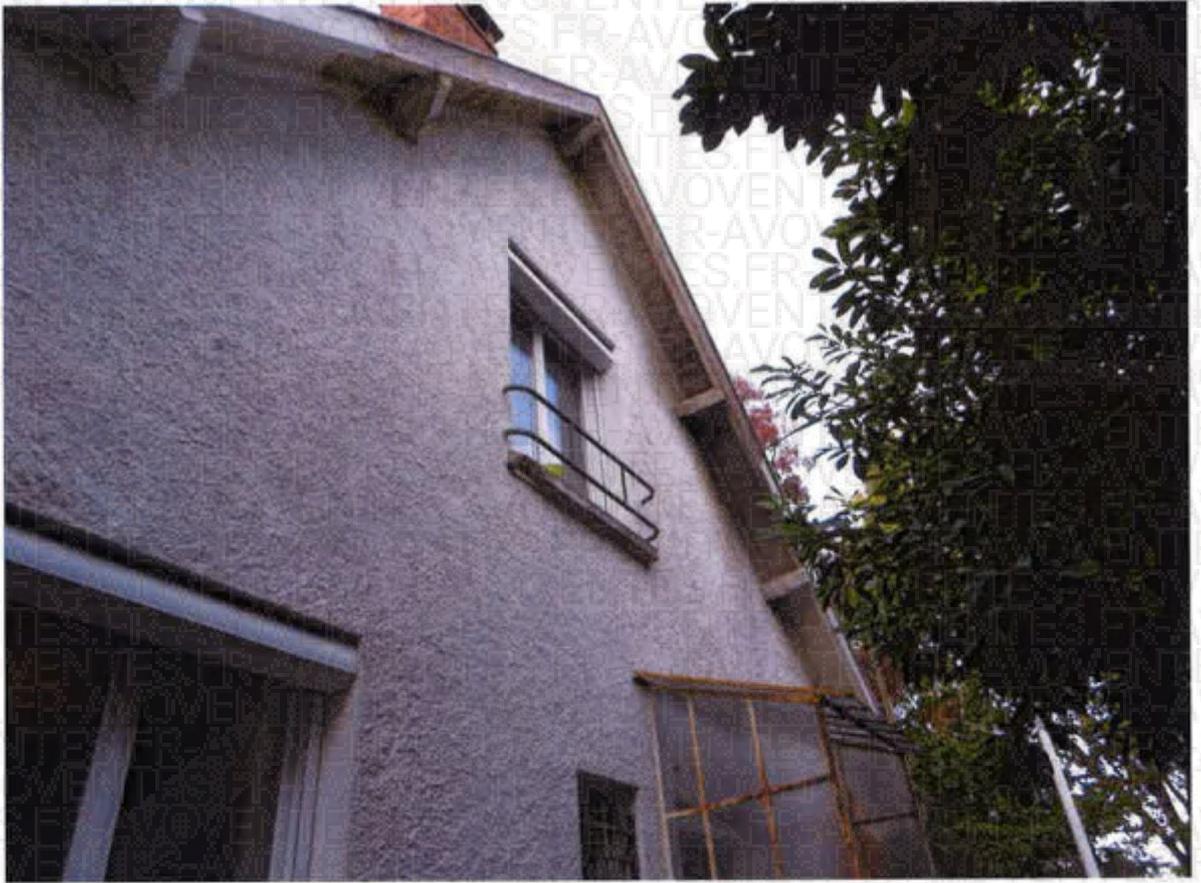
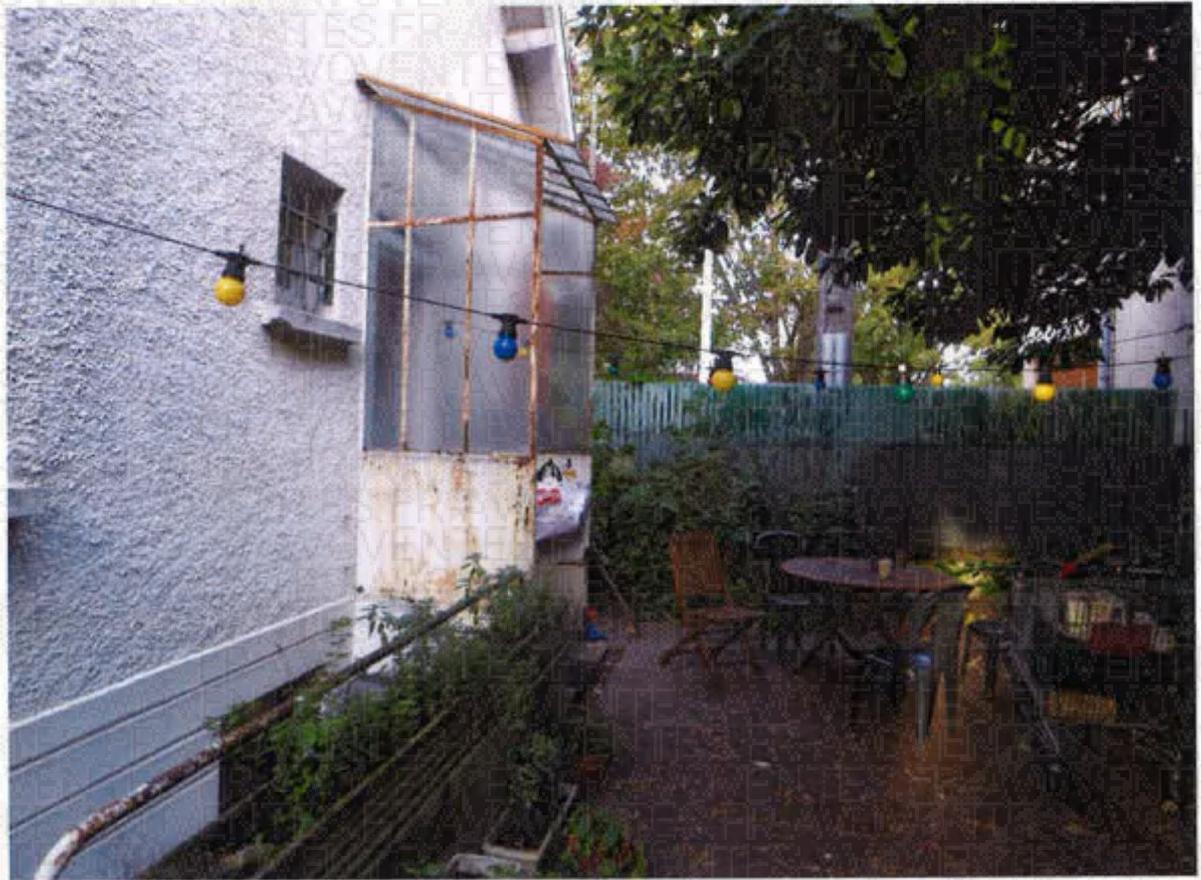
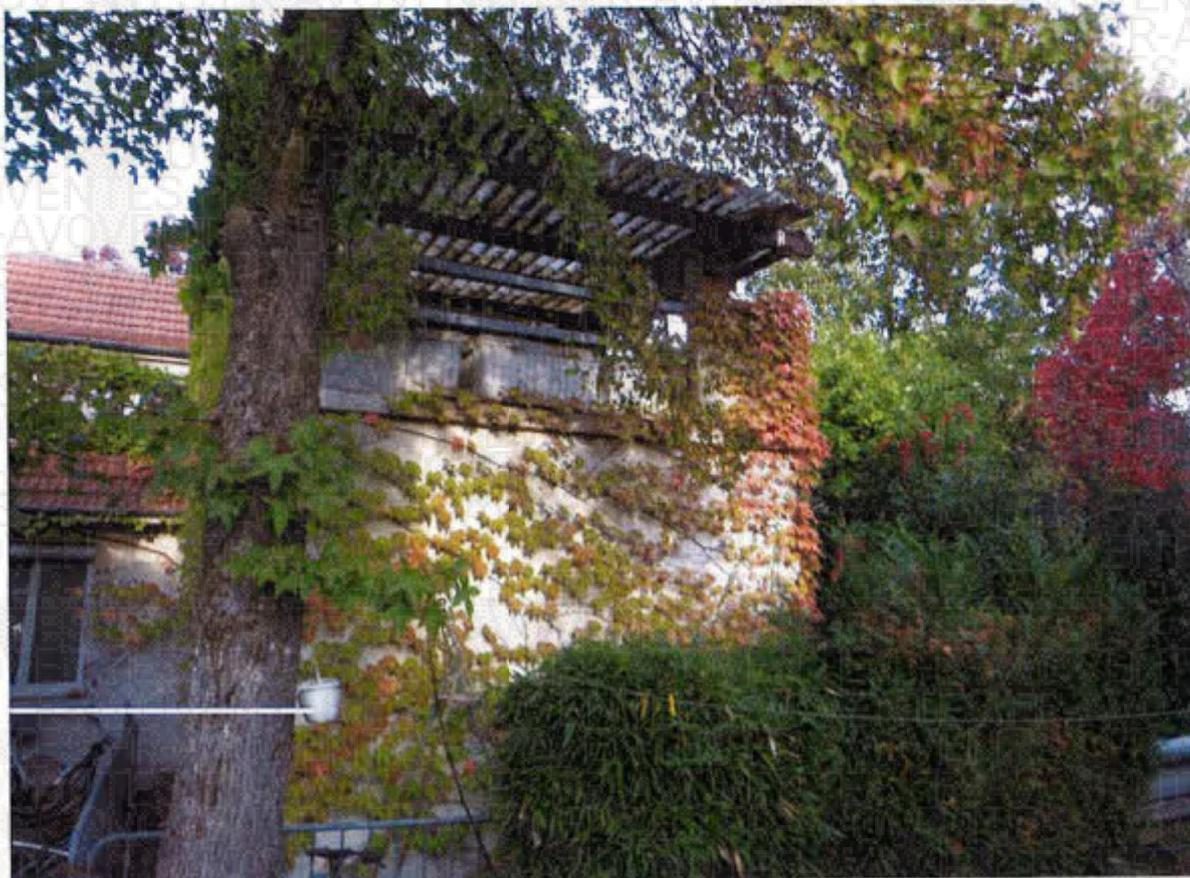
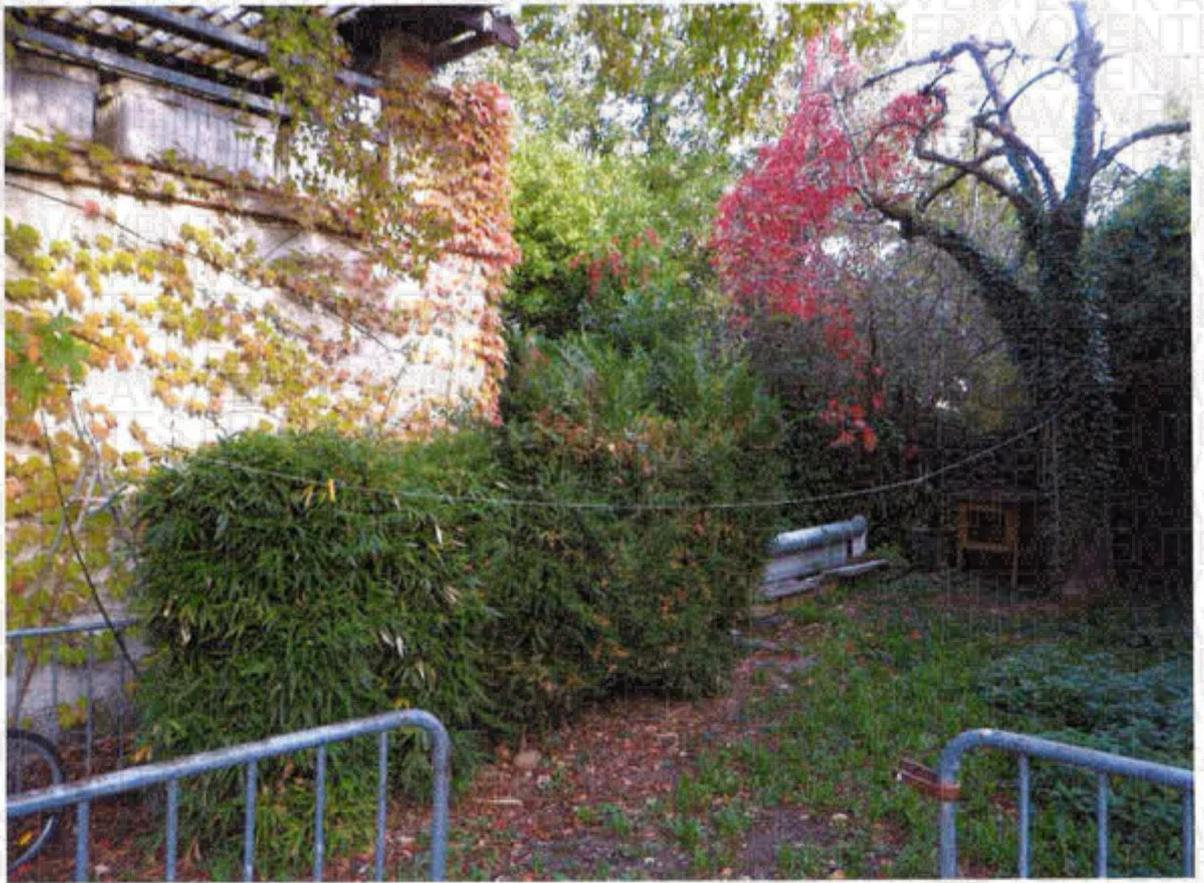
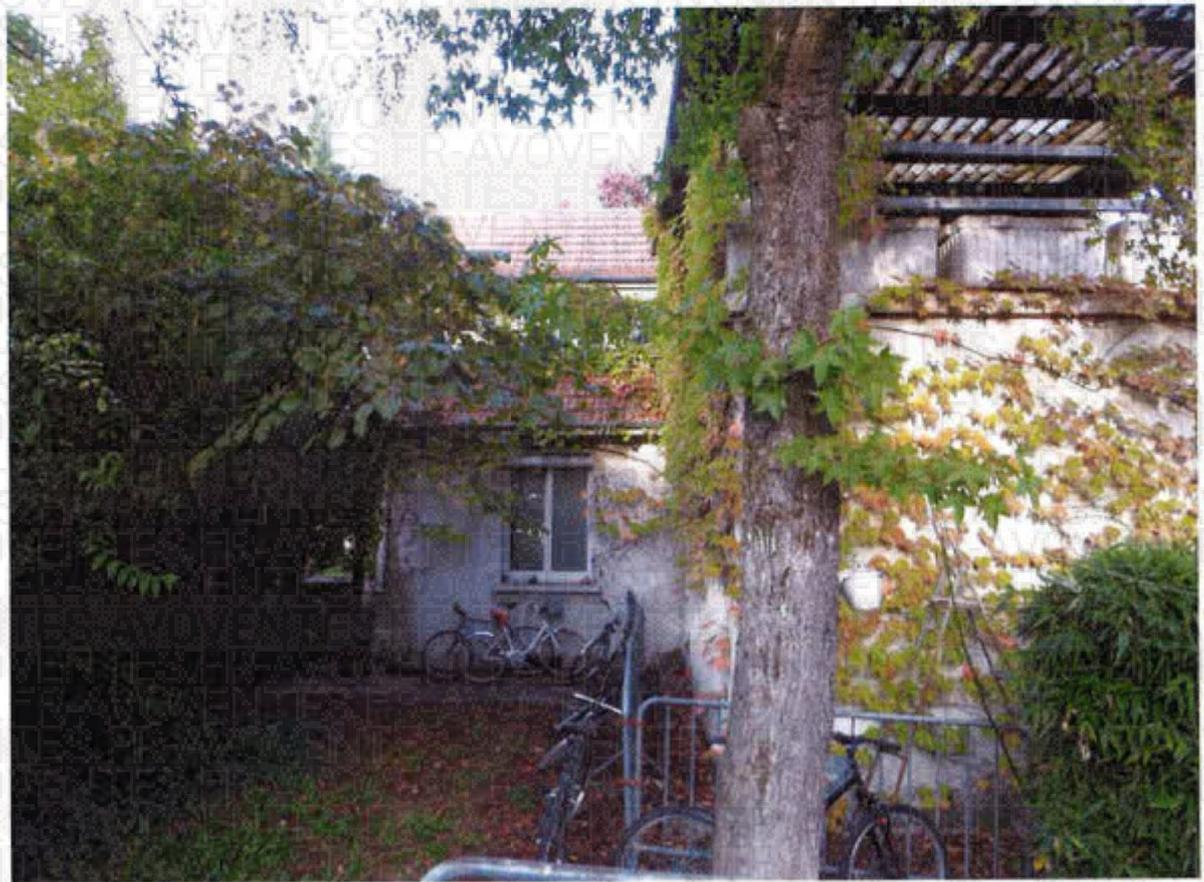
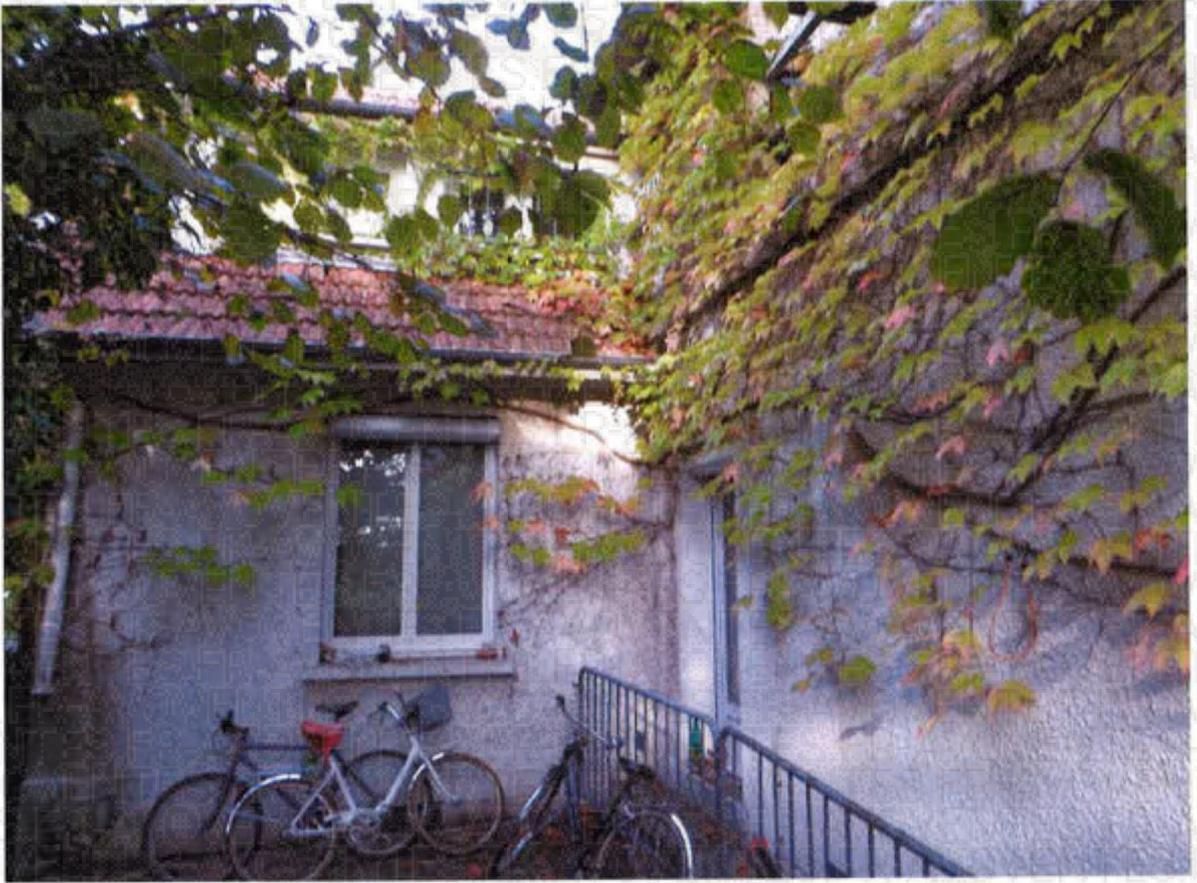
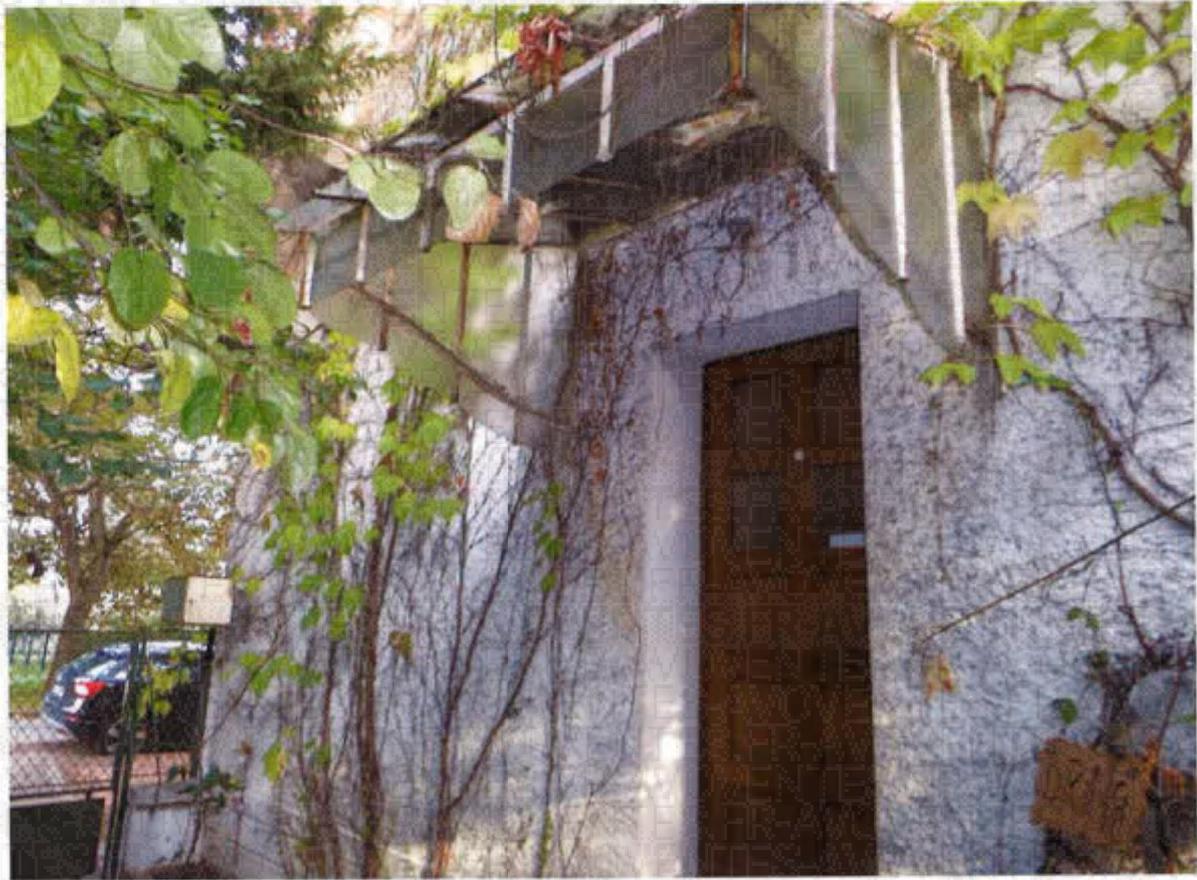
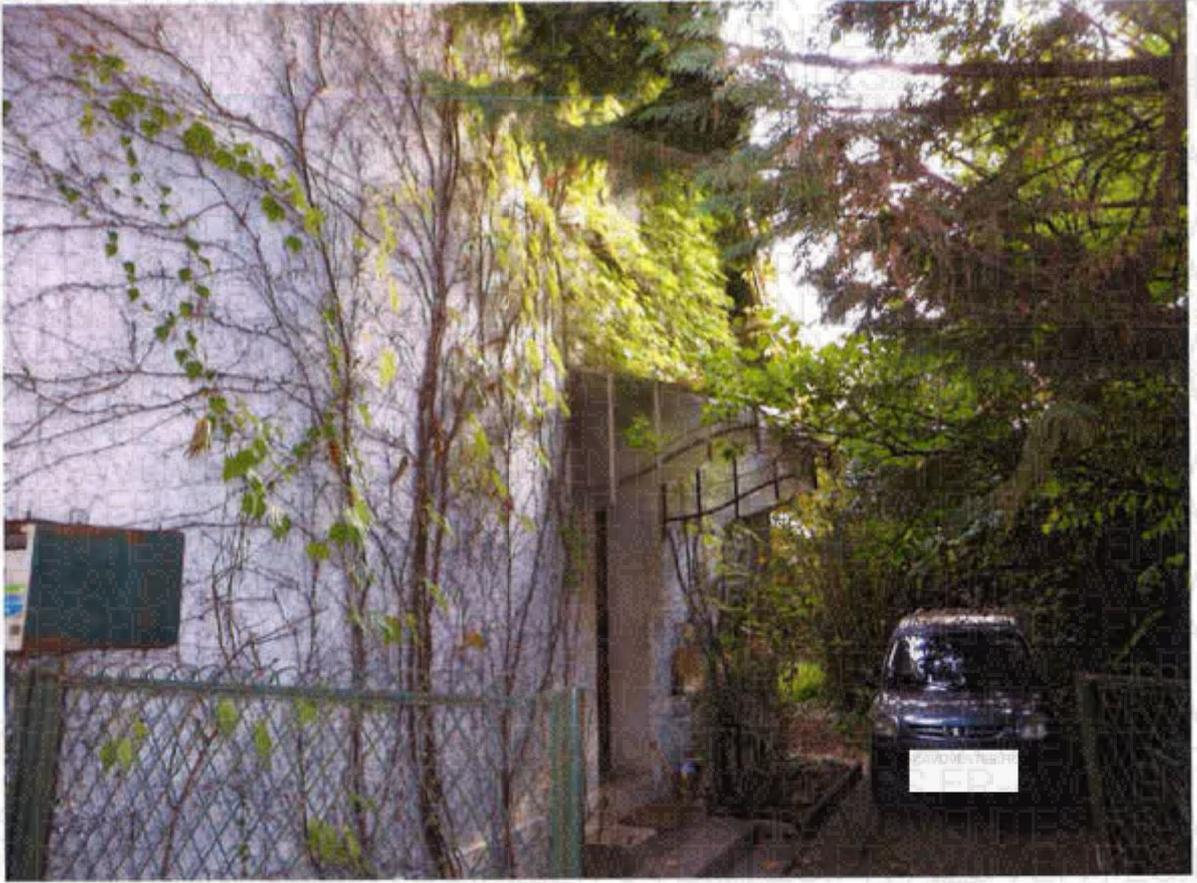
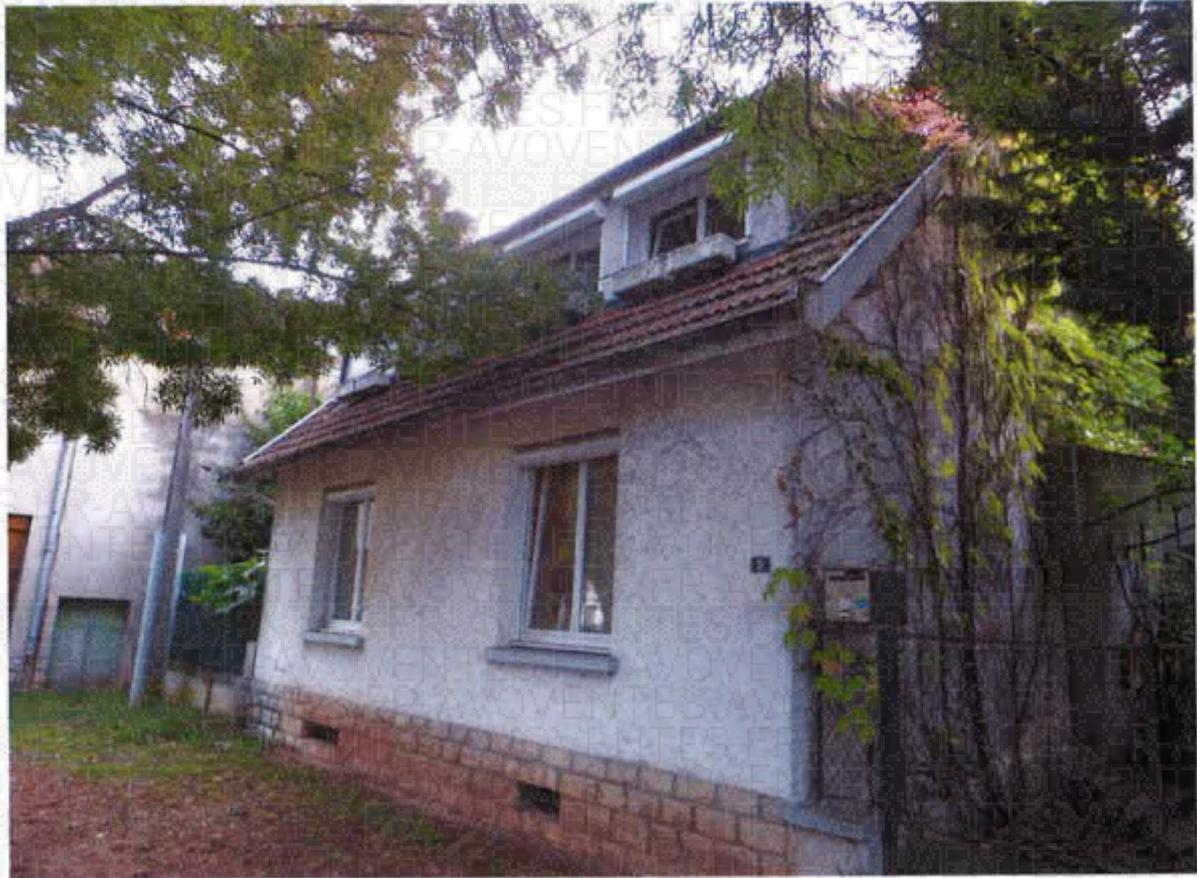
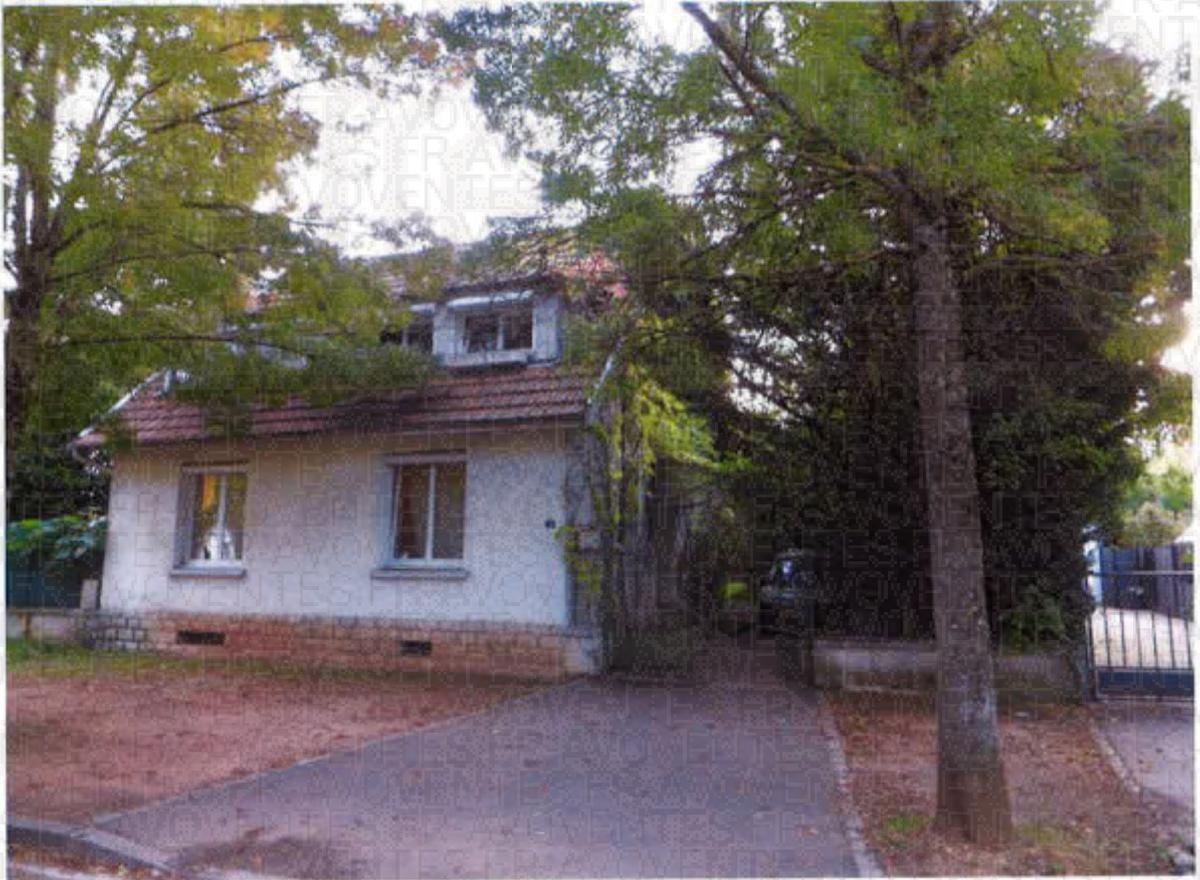
FACADES DE LA MAISON

En ce qui concerne les façades, l'ensemble est entièrement enduit avec un crépi gros grains.

Les parties boiseries et notamment les débords de toiture sont à l'état d'abandon total.

De la vigne vierge est également visible sur certaines parties de la façade.
