PROCES-VERBAL DESCRIPTIF

Dressé le sept juin deux mille vingt trois

35 Rue Edouard Herriot
70300 LUXEUIL LES BAINS

A l'effet de dresser le Procès-verbal descriptif des biens saisis ci-après désignés :

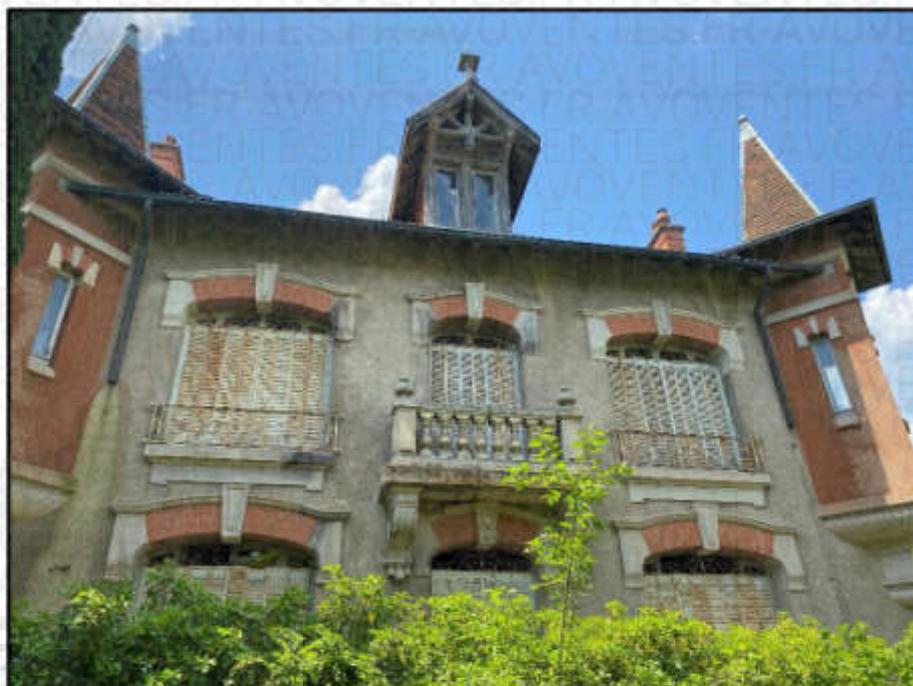
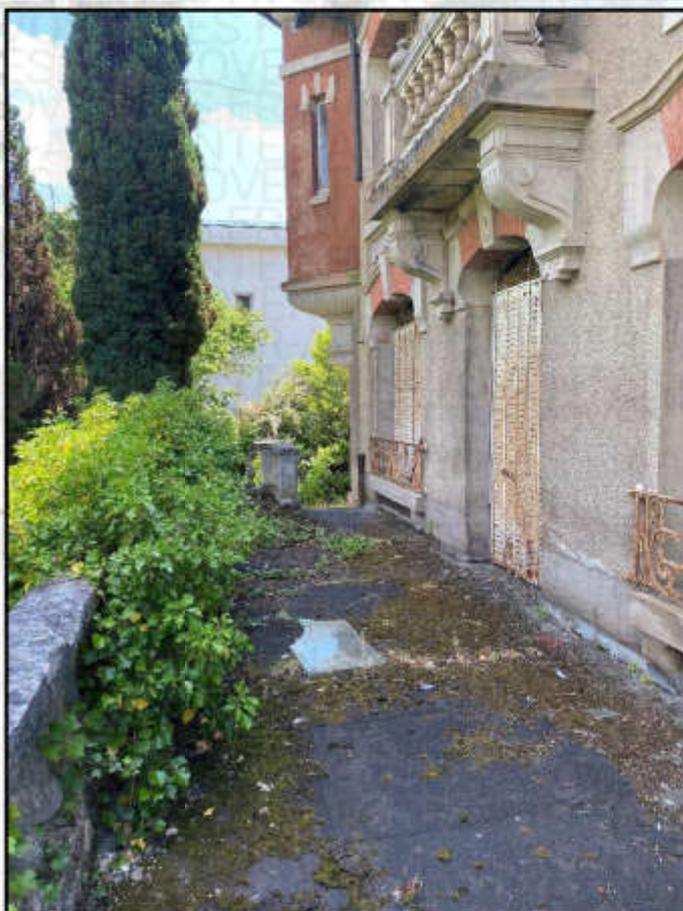
Façade avant :

Des fissures sont visibles sur les façades.

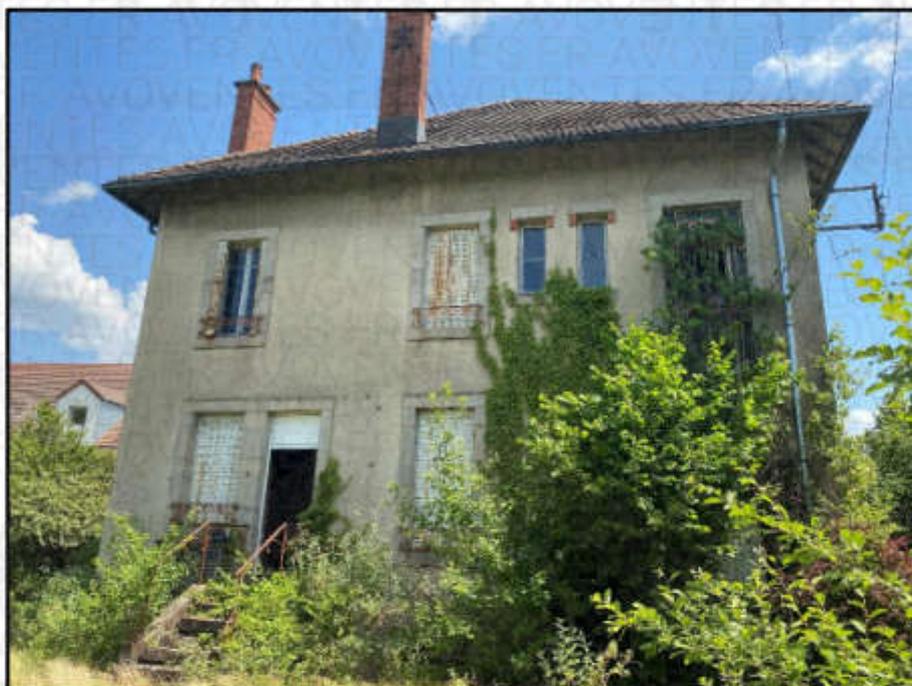
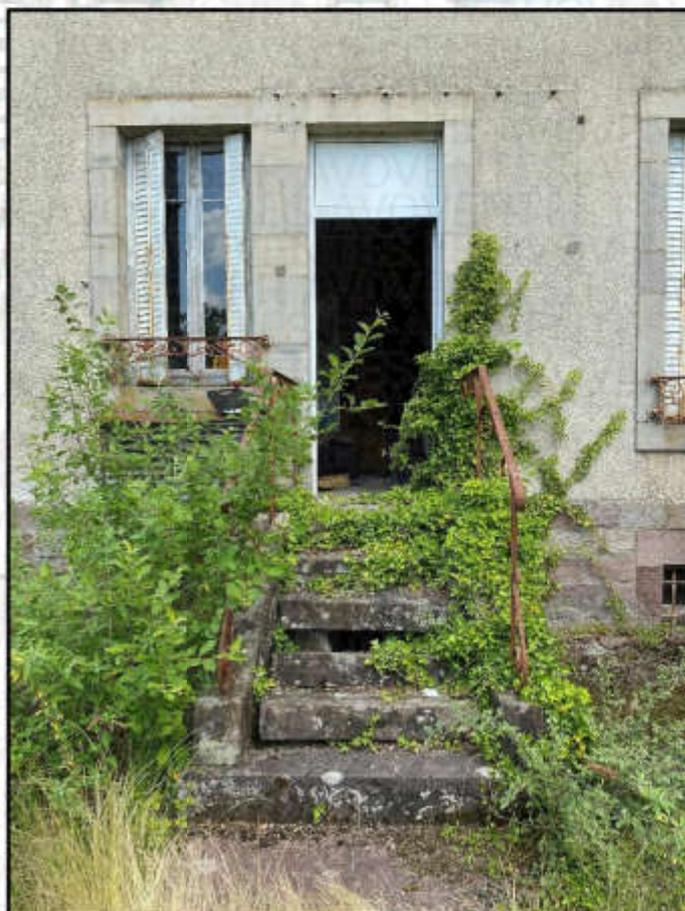
- **Façade arrière**

L'escalier donnant accès à la porte desservant l'ancienne cuisine est en très mauvais état.

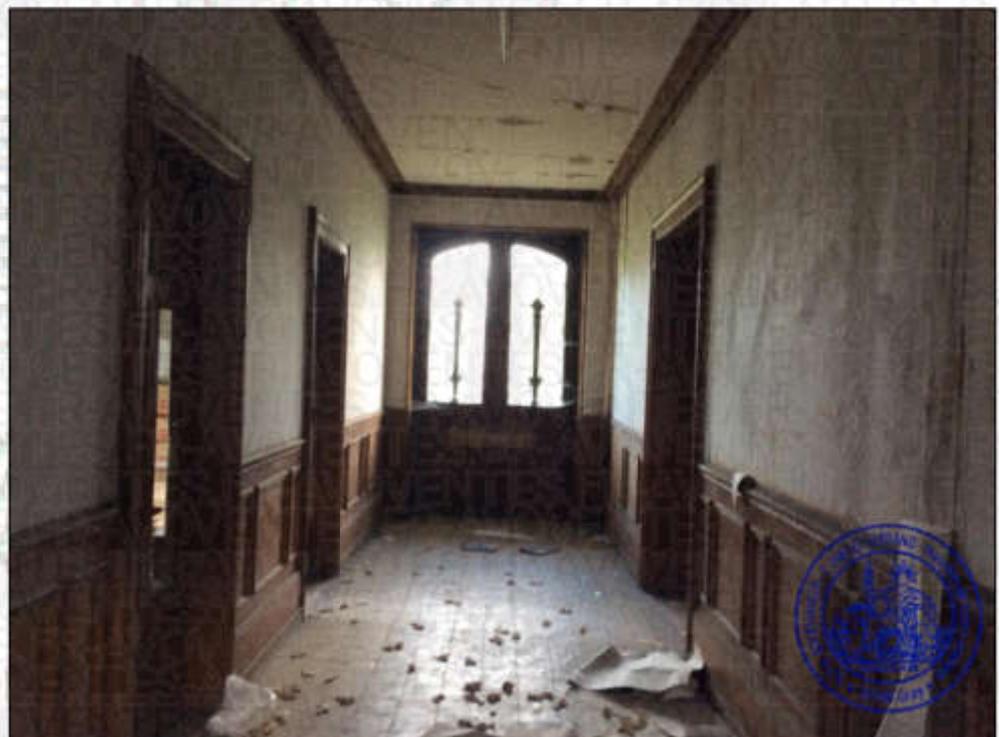
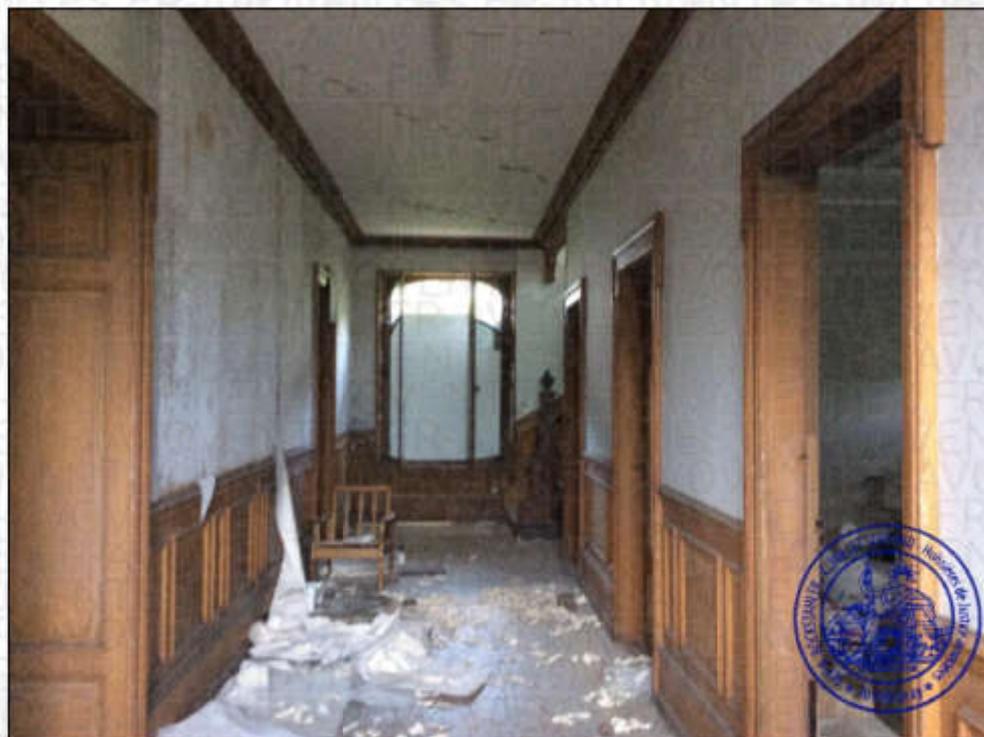
• **Couloir**

Les **murs** sont recouverts de papier peint en mauvais état. Présence de boiseries en partie basse.

Le **plafond** est recouvert de papier-peint en mauvais état. Présence d'une rampe électrique avec tube fluorescent.

L'**éclairage naturel** de la pièce est assuré par une fenêtre, châssis bois dont les vitres sont absentes et l'ouverture condamnée avec une plaque de contreplaqué.

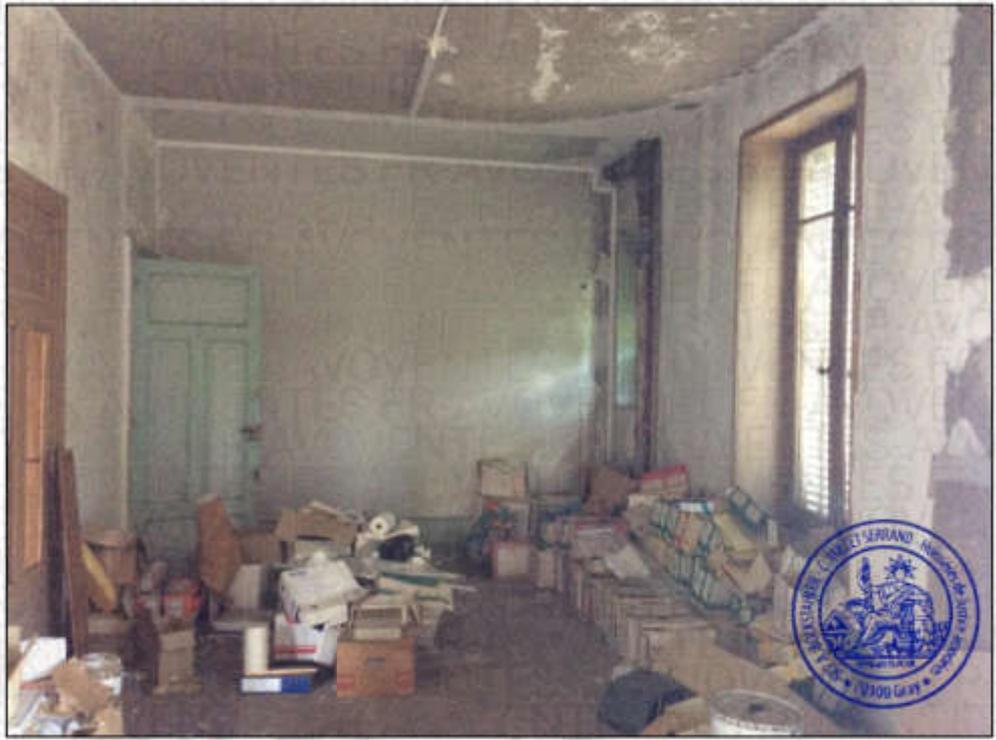
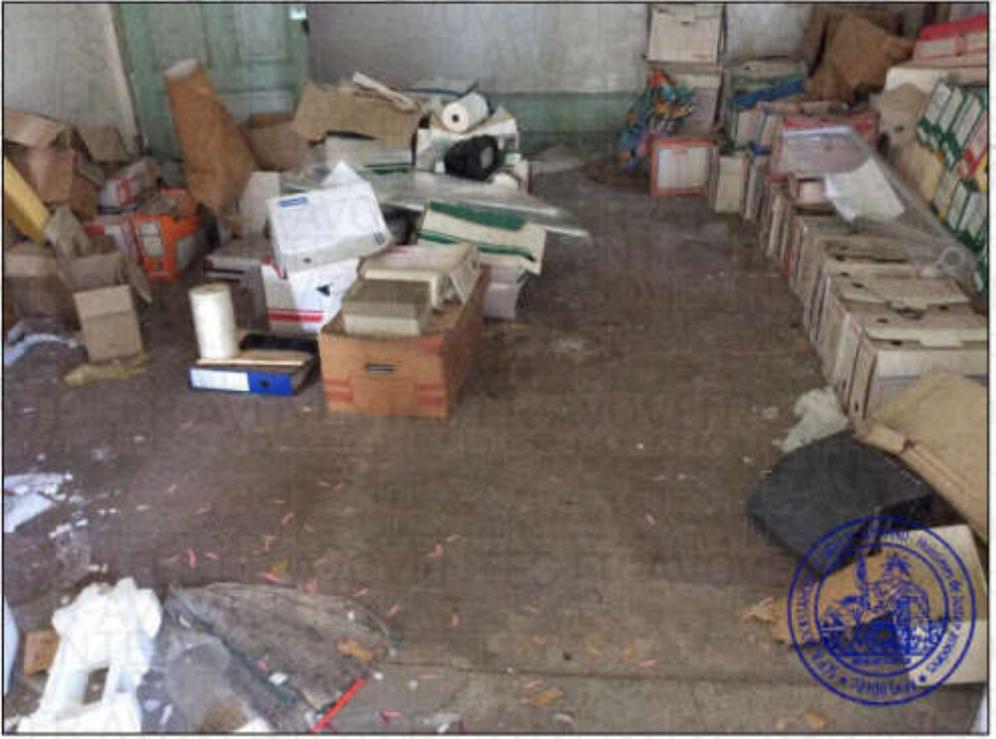
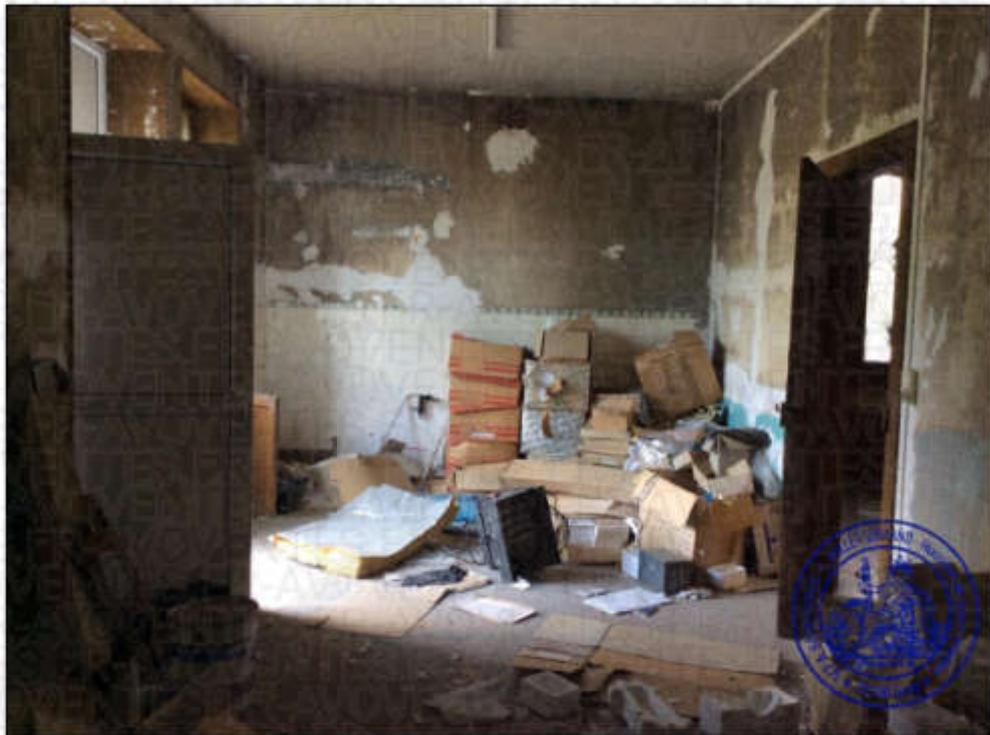
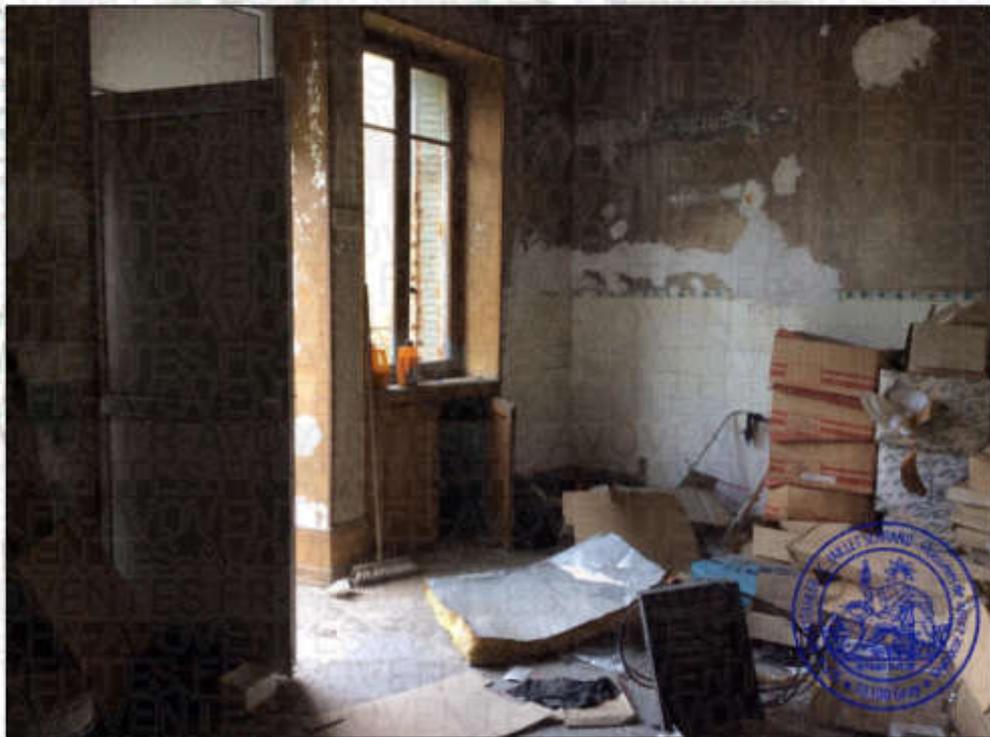
- « Ancienne » Cuisine

Le **sol** est recouvert partiellement de carrelage et partiellement de parquet en mauvais état.

Le **plafond** est brut et présente des fissures. Il est pourvu de deux rampes électriques avec tube fluorescent.

L'**éclairage naturel** de la pièce est assuré par trois fenêtres : deux fenêtres ouverture battant double, châssis bois, équipées de volets accordéon en fer (dont l'une comporte une vitre cassée) et une fenêtre battant simple avec barreaux en fer.

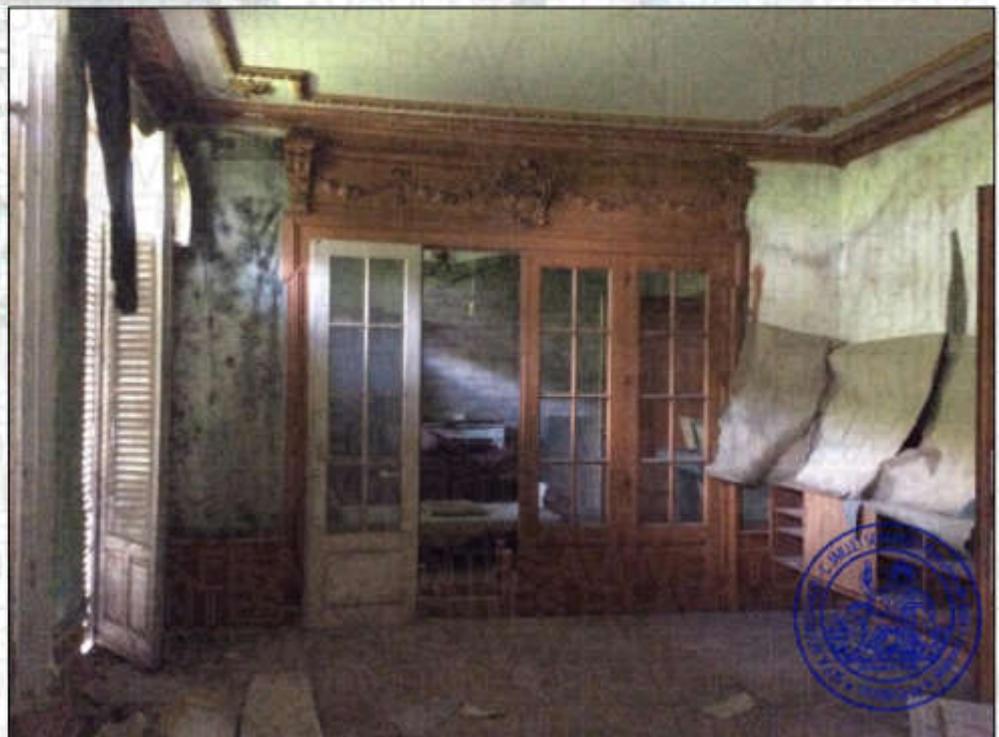
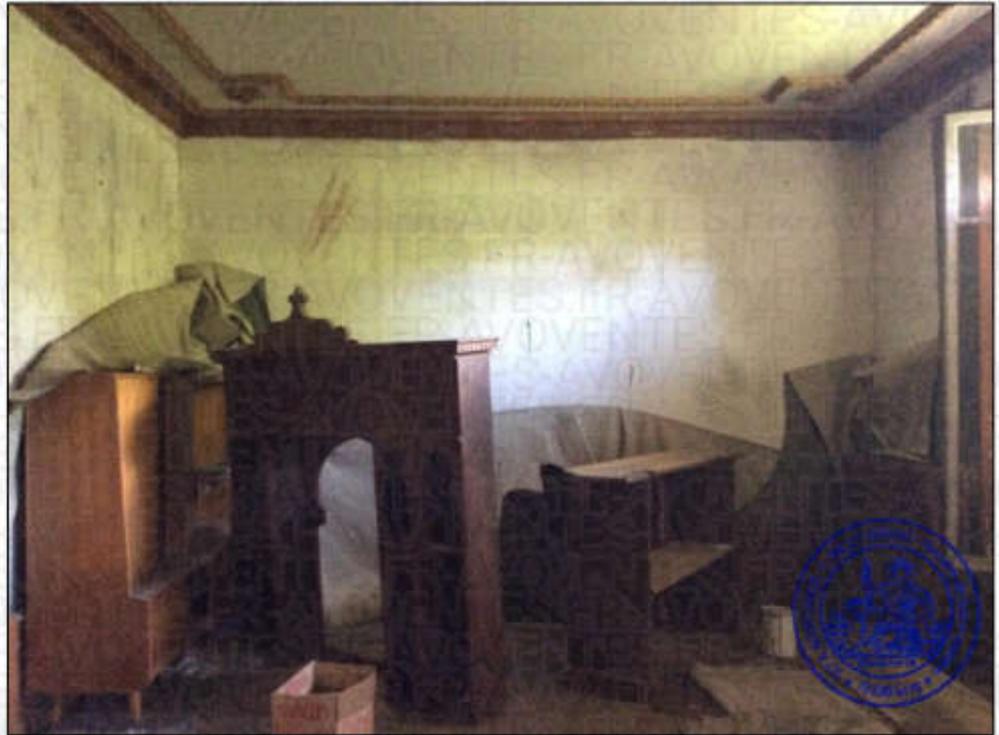
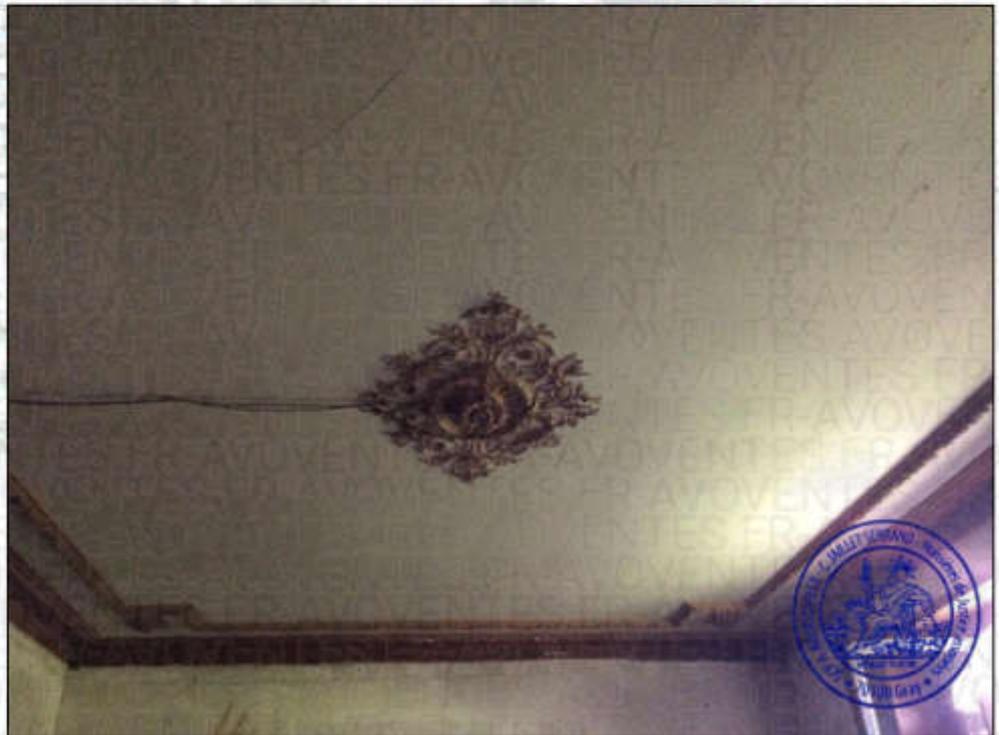
- **Salle à manger**

Le **sol** est constitué d'un parquet sale et partiellement recouvert d'une moquette

Les **murs** sont recouverts de papier peint en mauvais état. Présence de boiseries.

- Une fenêtre, châssis bois équipée d'un volet accordéon en fer et d'un garde-corps, le tout en mauvais état.
- Une porte fenêtre, châssis bois équipée d'un volet accordéon en fer, le tout en mauvais état.

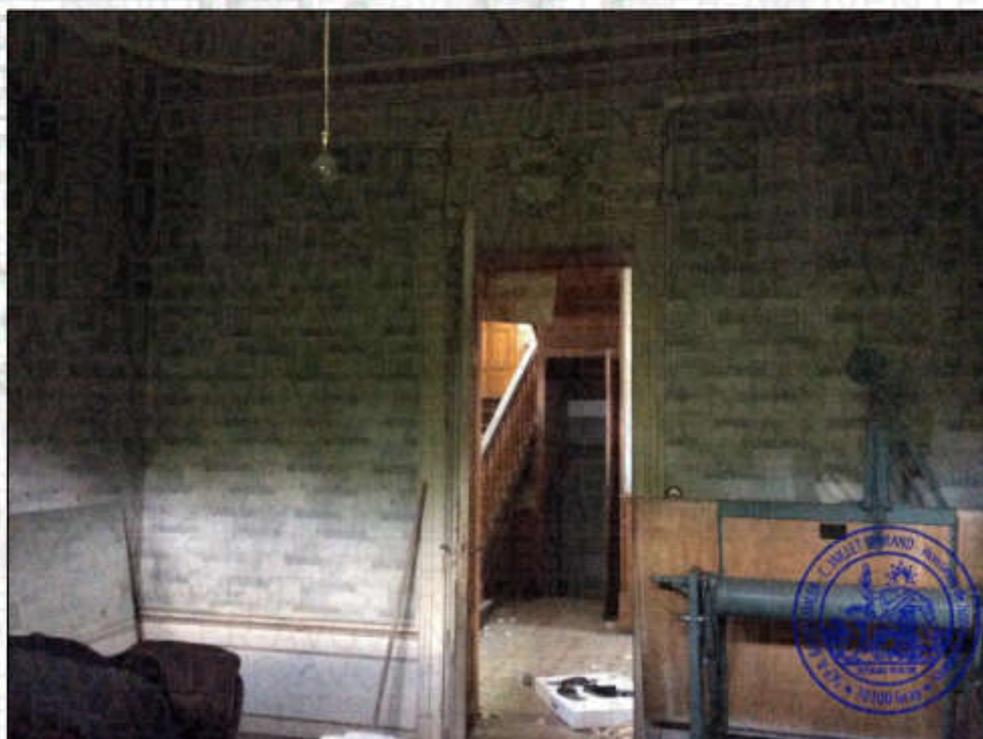
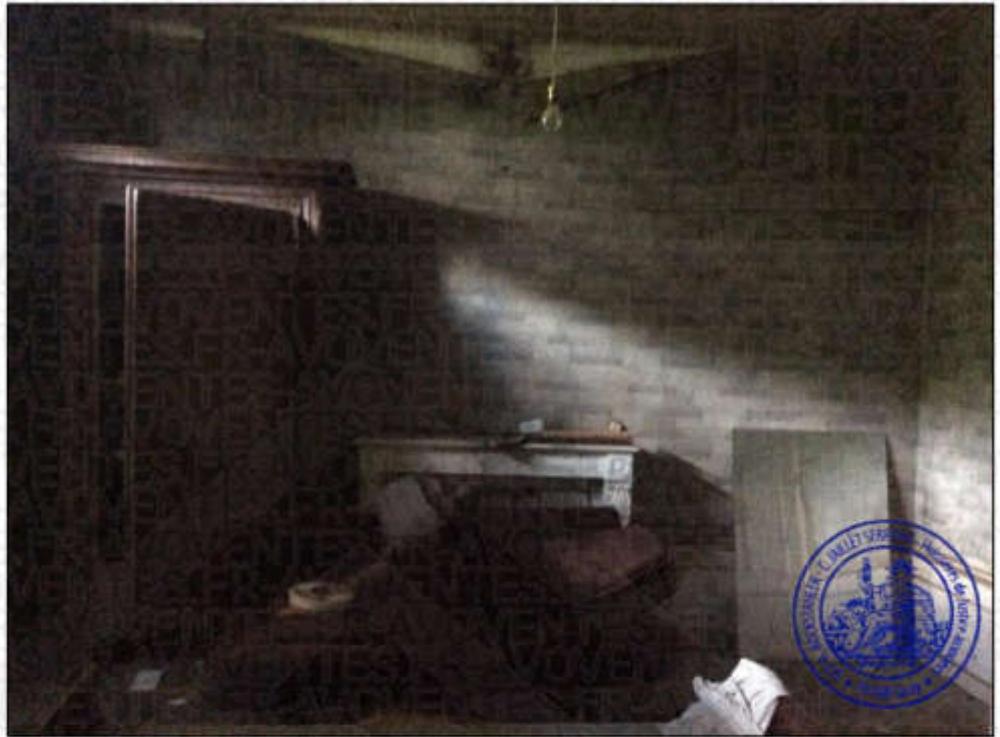
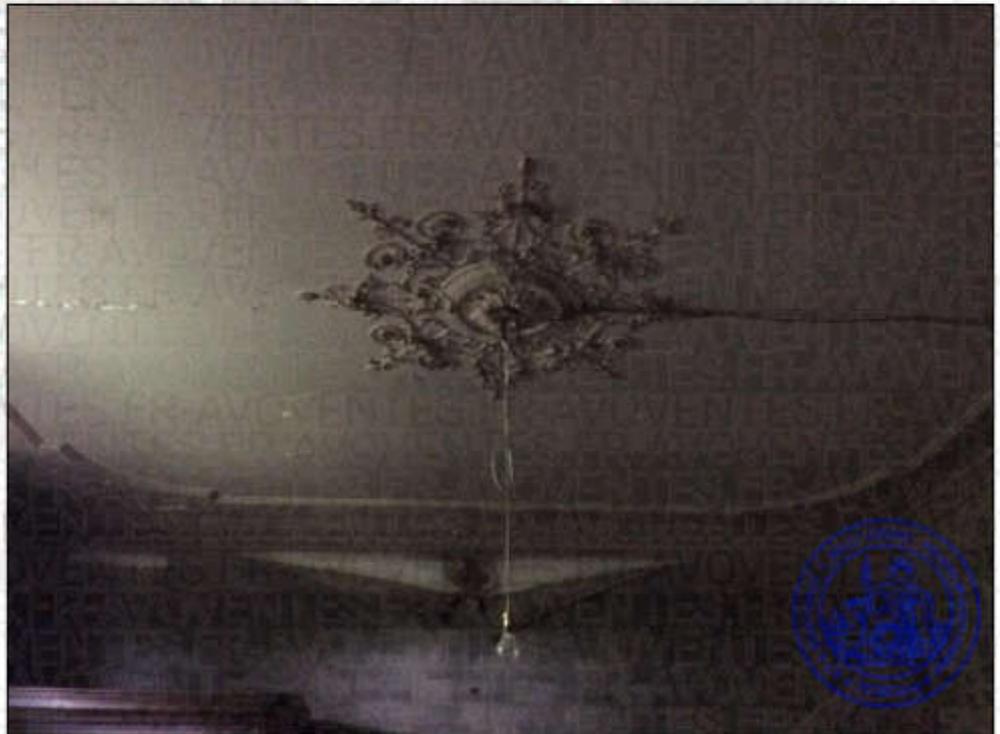
- **Salon**

Le **sol** est recouvert de parquet vétuste.

Les **murs** sont recouverts de papier peint en mauvais état. Présence de boiseries.

L'éclairage naturel de la pièce est assuré par une fenêtre, châssis bois, équipée d'un volet accordéon en fer et d'un garde-corps, le tout en mauvais état.

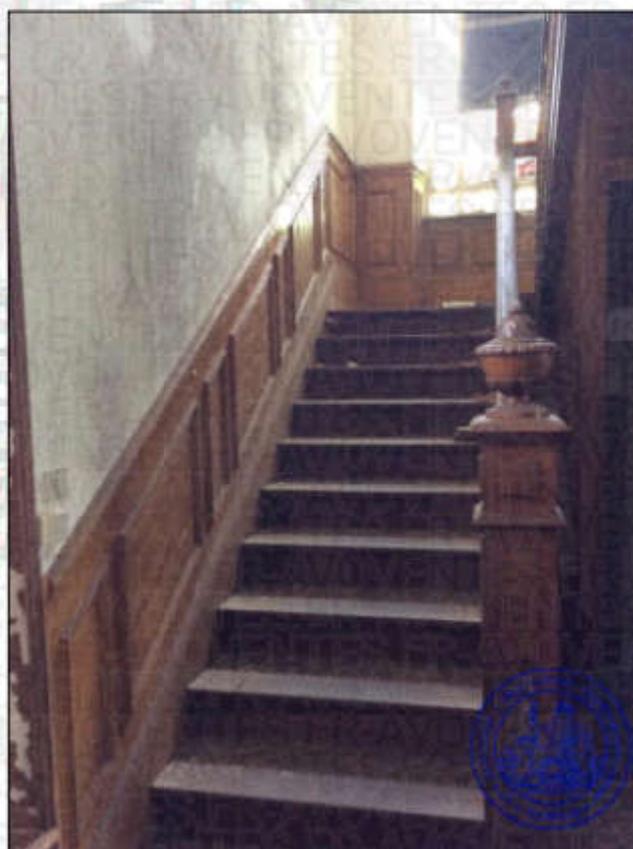
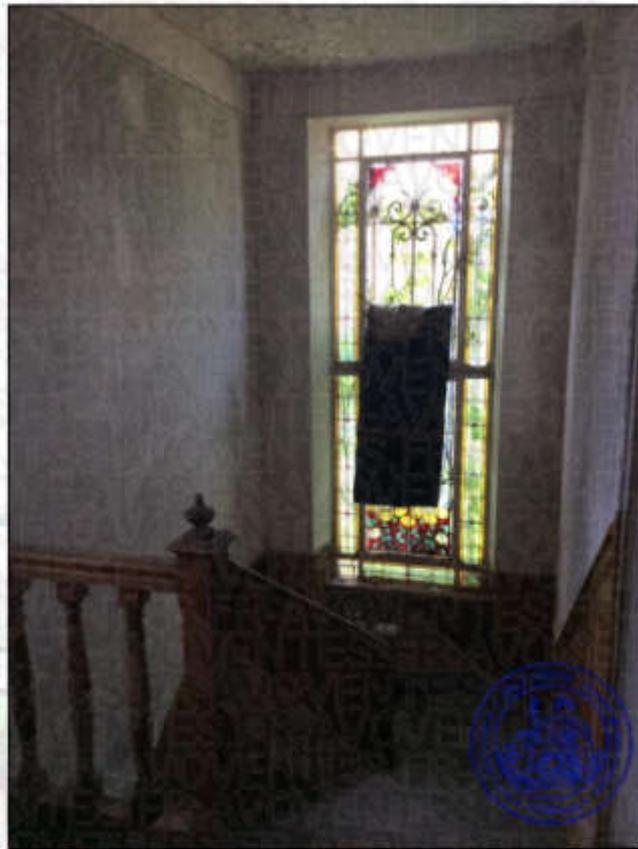
- **Montée d'escalier en bois avec rampe et palier**

Les **murs** et le **plafond** peints sont en mauvais état.

Les boiseries de l'escalier sont en mauvais état.

L'éclairage naturel de la montée d'escalier est assuré par vitrail cassé.

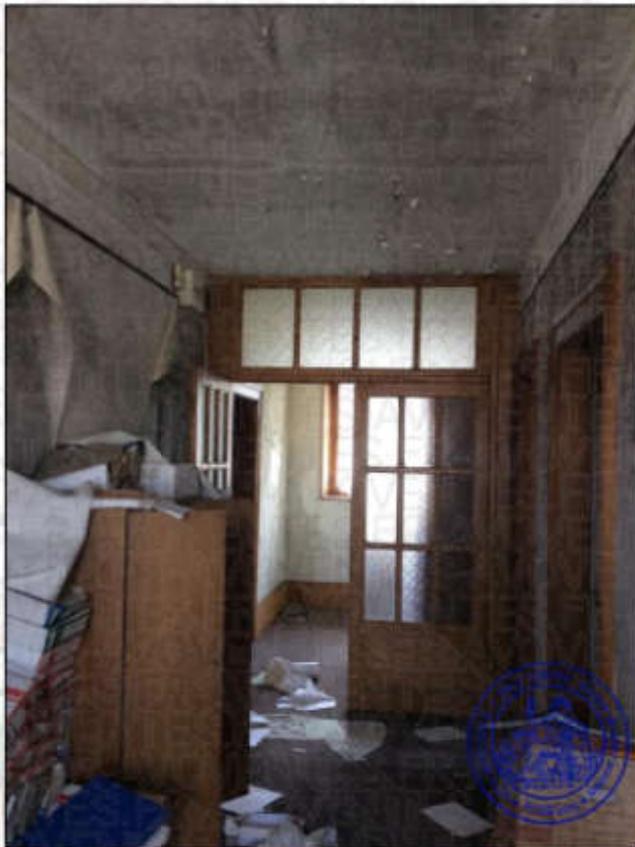
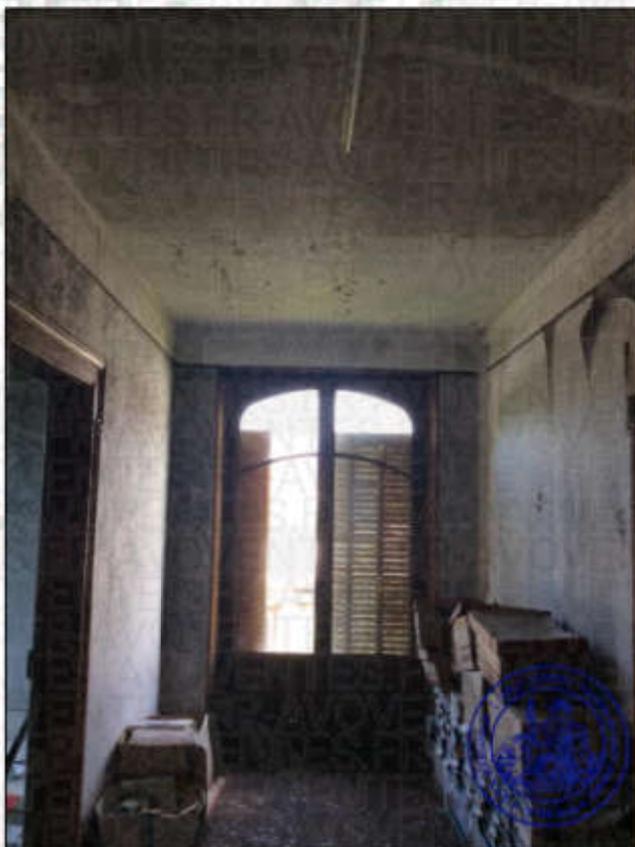
- **Couloir**

Le **sol** est recouvert d'une moquette en mauvais état.

Les **murs** sont recouverts de papier peint en mauvais état.

Le **plafond** est recouvert de peinture en mauvais état et pourvu de deux rampes électriques avec tube fluorescent.

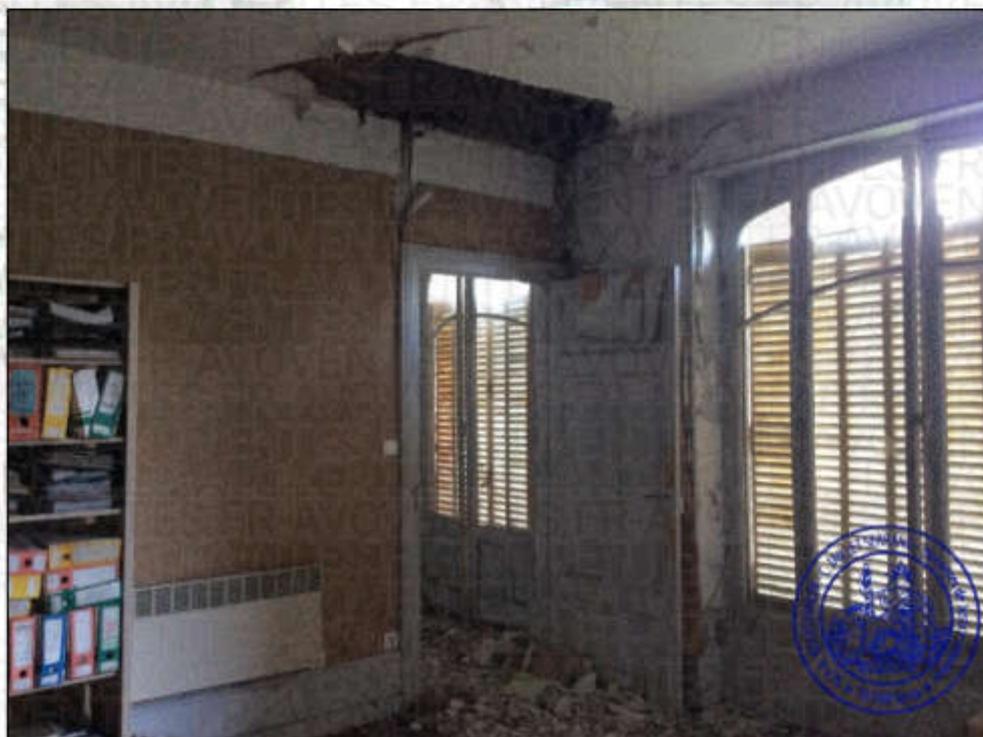
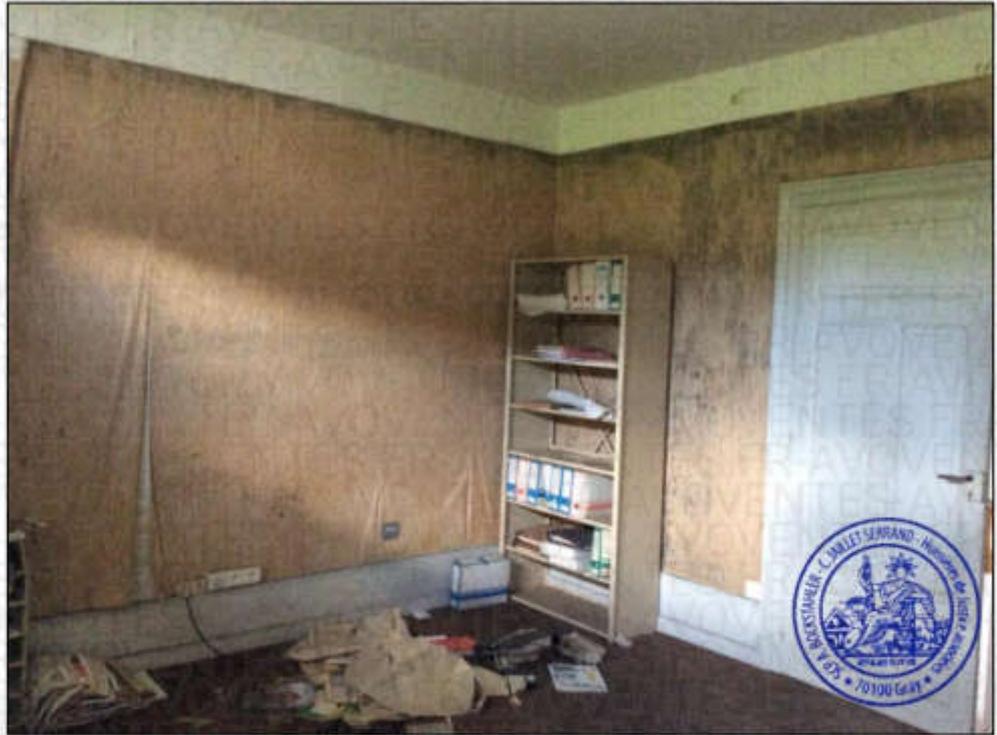
- **1^{ère} Chambre**

Le **sol** est recouvert de moquette, en mauvais état.

Les **murs** sont recouverts de papier peint en mauvais état.

Le **plafond** peint, pourvu d'une rampe électrique avec tube fluorescent est en mauvais état. Il présente des fissures et est partiellement effondré.

L'**éclairage naturel** de la pièce est assuré par une fenêtre, ouverture battant double, châssis bois équipée d'un volet accordéon en fer, le tout en mauvais état.

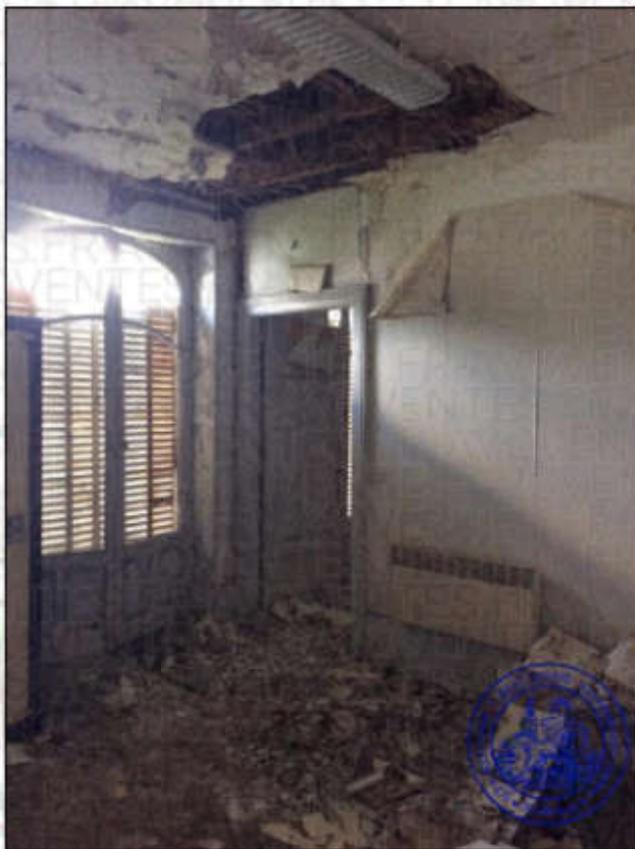
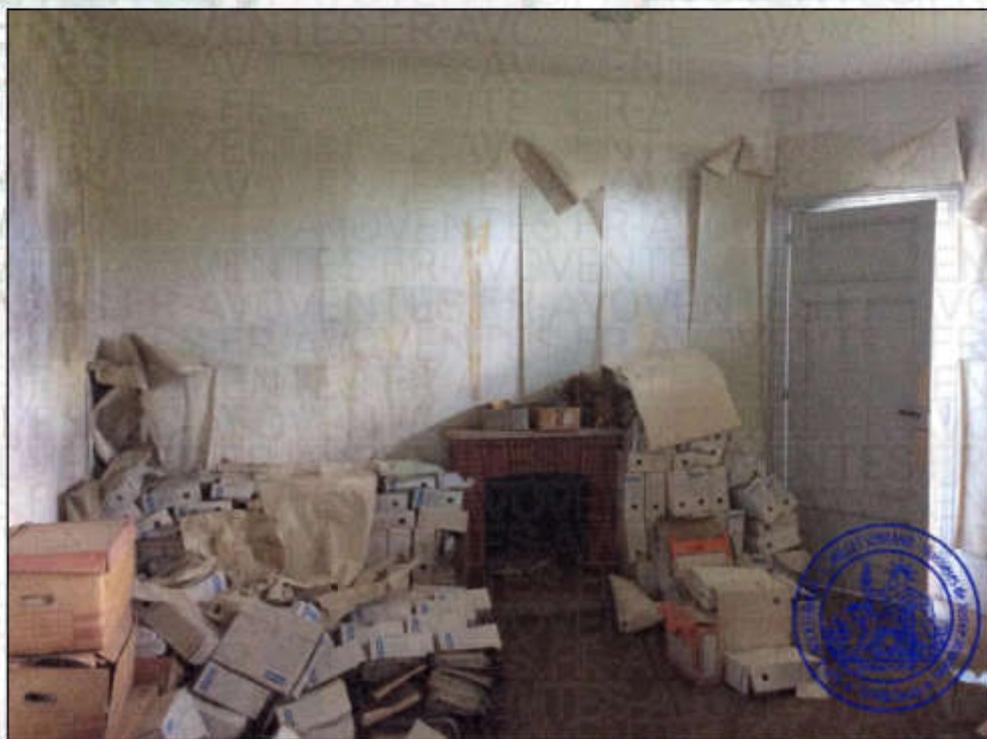
- **2^{ème} Chambre**

Le **sol** est recouvert de moquette en mauvais état.

Les **plinthes** en bois peintes sont en mauvais état.

Les **murs** sont recouverts de papier peint en mauvais état.

Le **plafond** peint, pourvu de deux rampes électriques avec tube fluorescent est en mauvais état. Il est partiellement effondré.

L'**éclairage naturel** de la pièce est assuré par une fenêtre, ouverture battant double, châssis bois équipée d'un volet accordéon en fer, le tout en mauvais état.

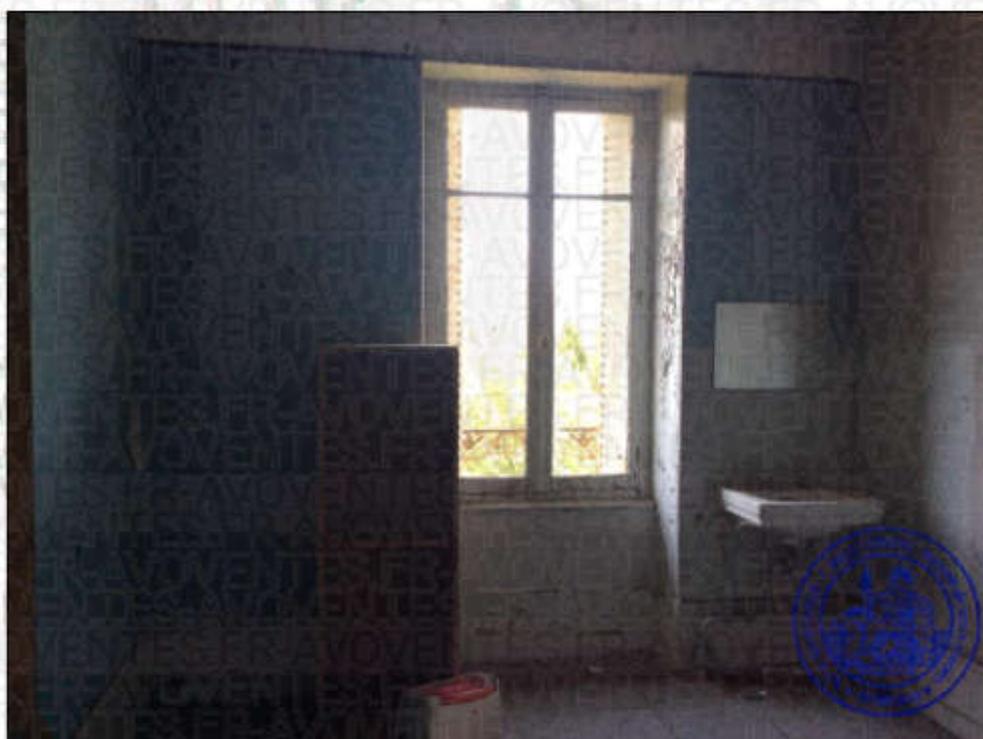
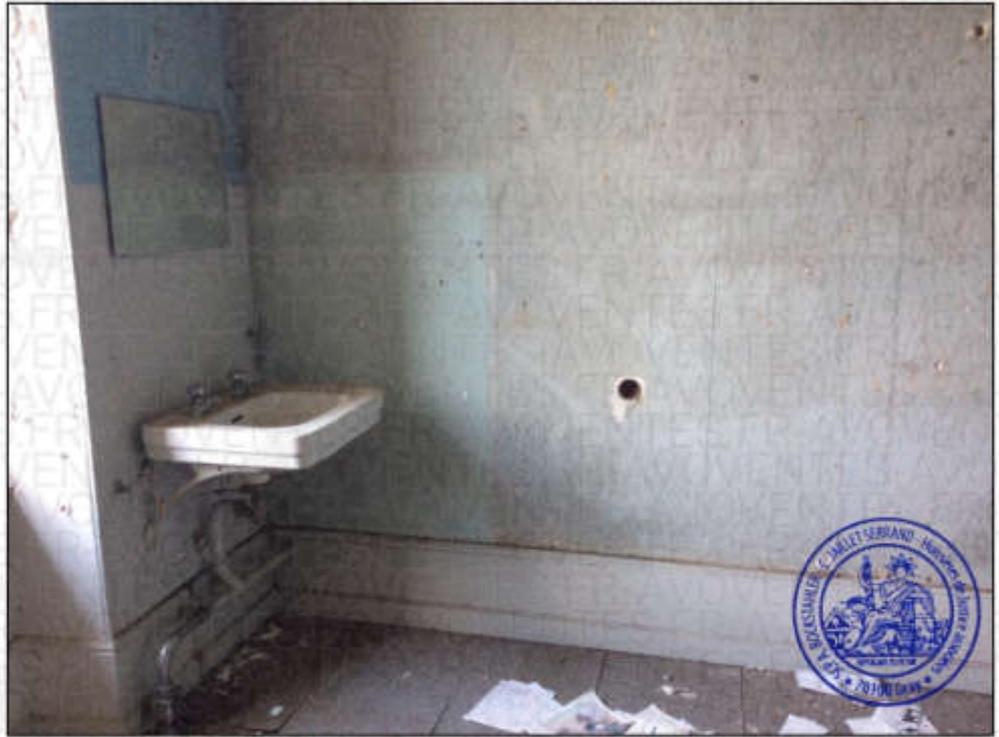
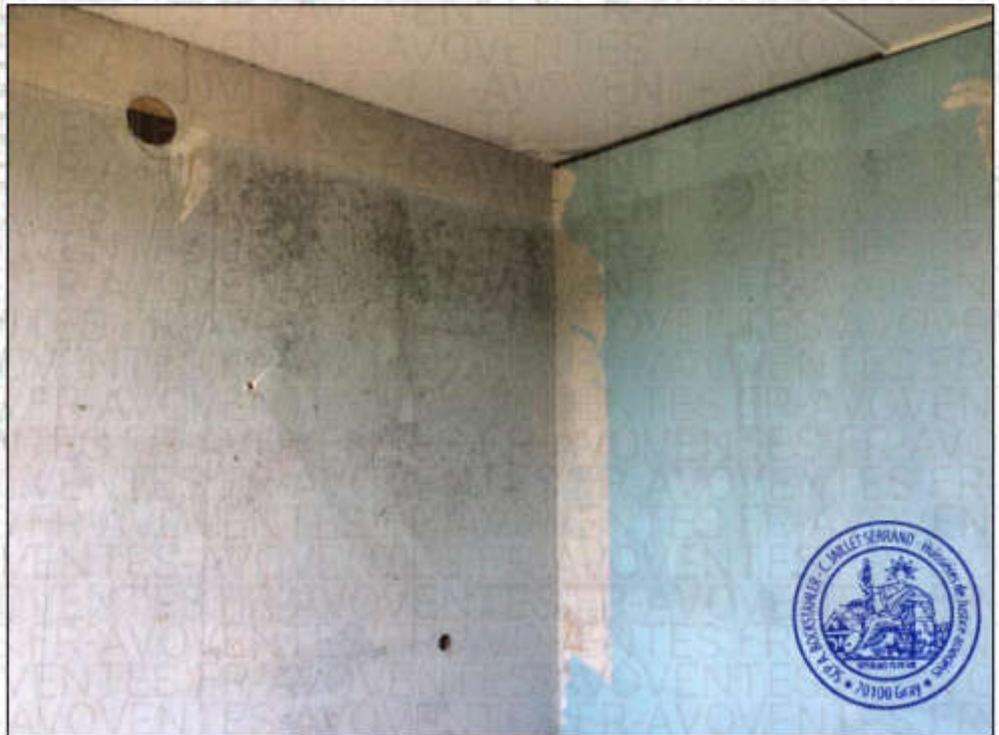
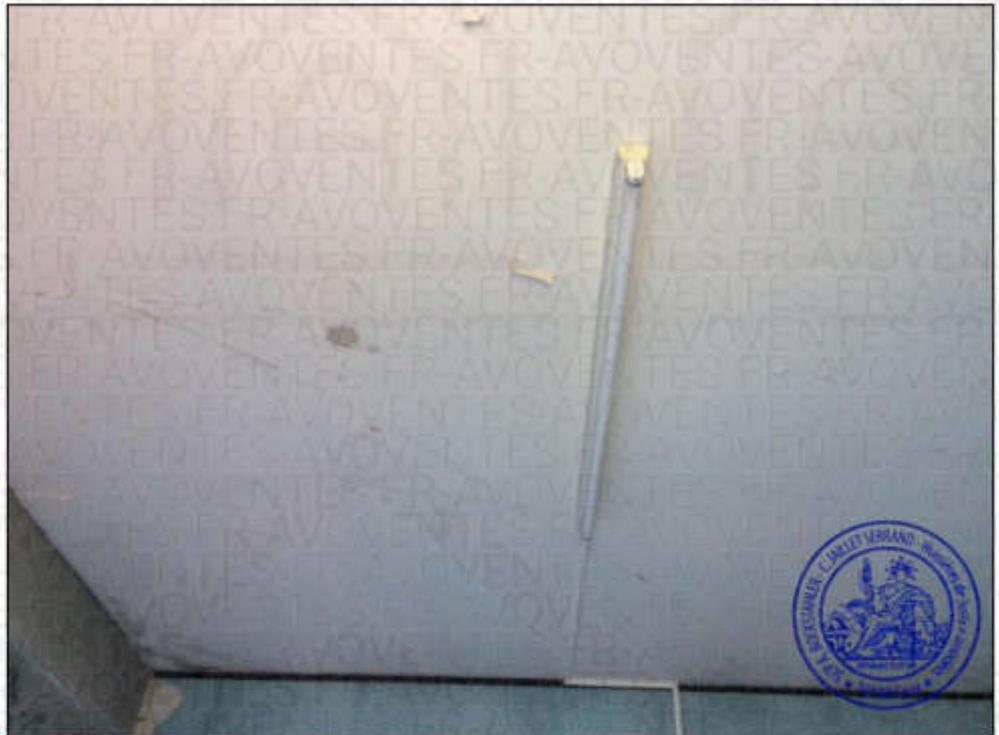
- **3^{ème} chambre**

Le **sol** est recouvert de moquette en mauvais état.

Les **plinthes** en bois, peintes, sont en mauvais état.

Les **murs** recouverts de papier peint sont en mauvais état.

Le **plafond** recouvert de peinture et pourvu d'une rampe électrique avec tube fluorescent est en mauvais état.

Pour les **éléments d'équipement**, je relève la présence d'un lavabo en mauvais état

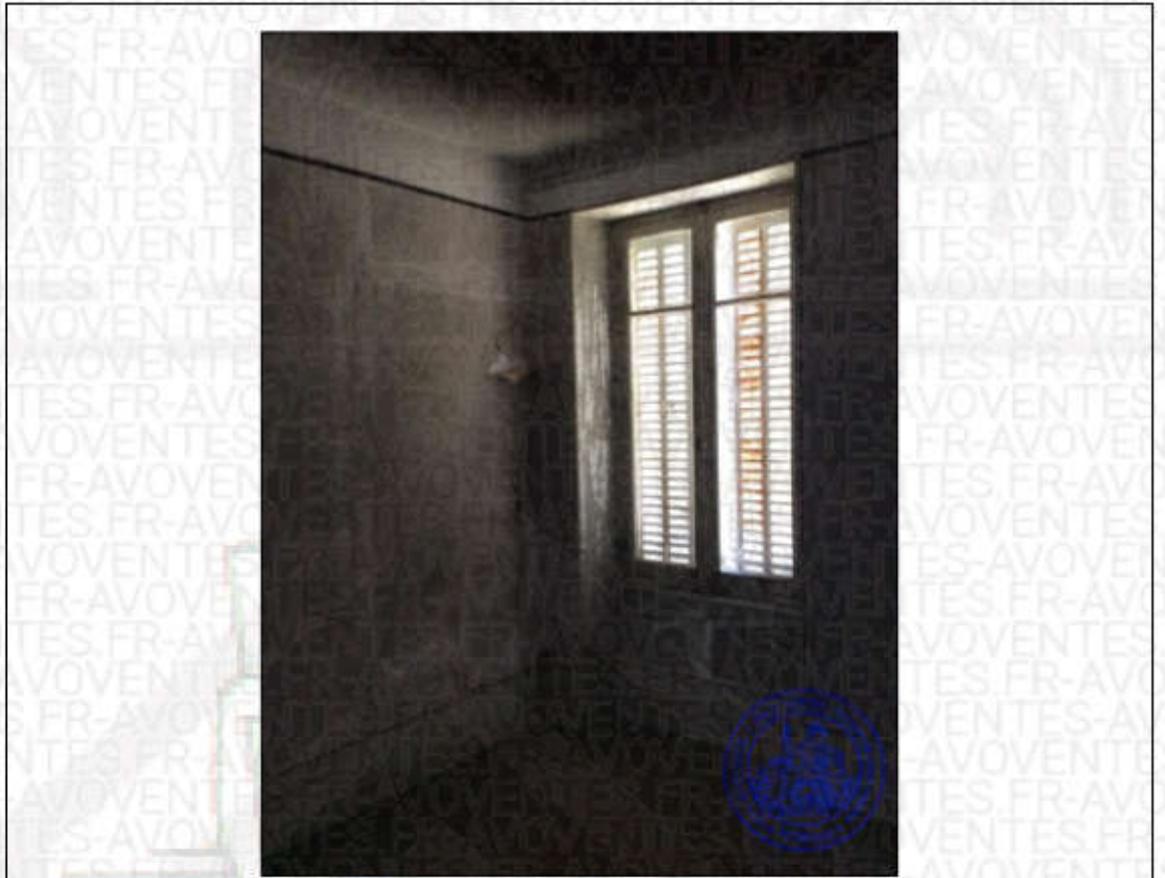
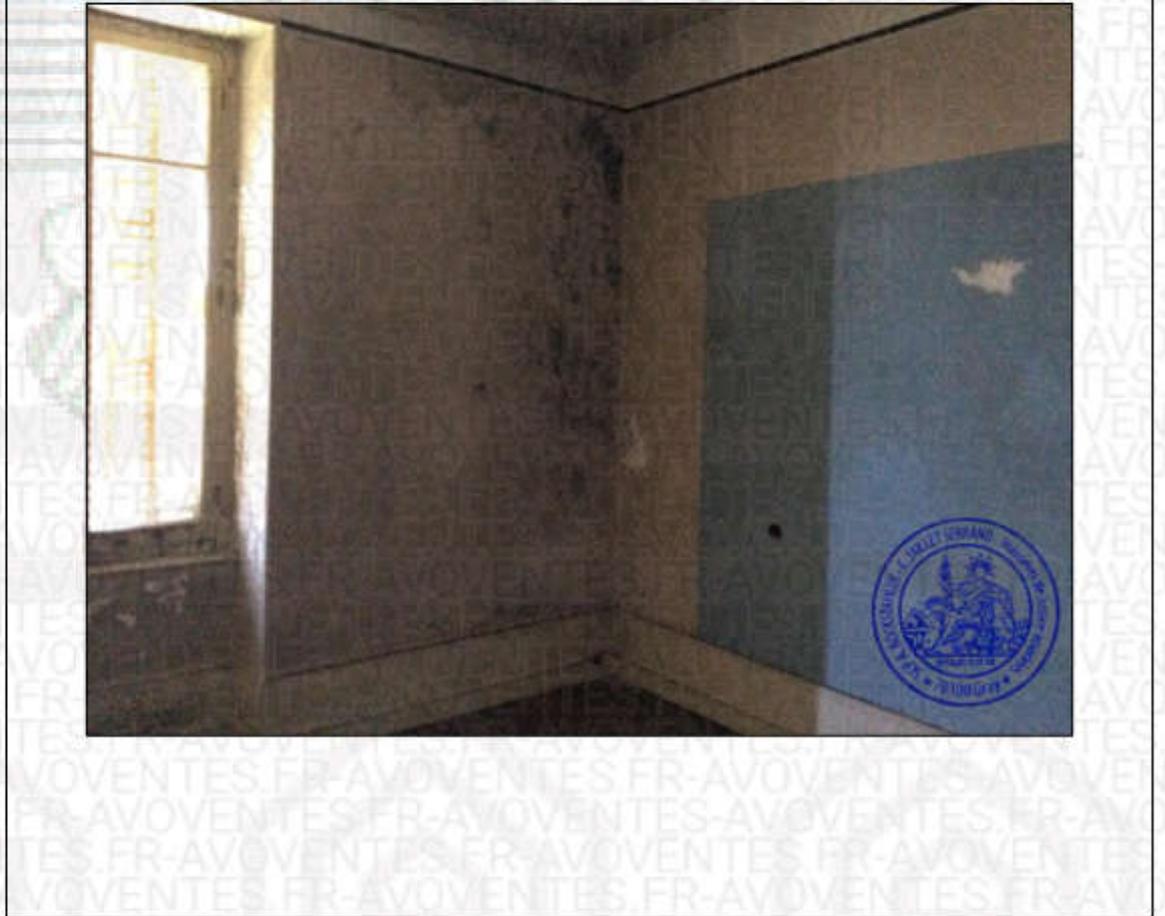
- **4^{ème} Chambre**

Les **plinthes** en bois, peintes, sont en mauvais état.

Les **murs** recouverts de papier peint sont en mauvais état.

Le **plafond** peint, est en mauvais état. Il présente des fissures.

L'**éclairage naturel** de la pièce est assuré par une fenêtre, ouverture battant double, châssis bois équipée d'un volet accordéon en fer, le tout en mauvais état.

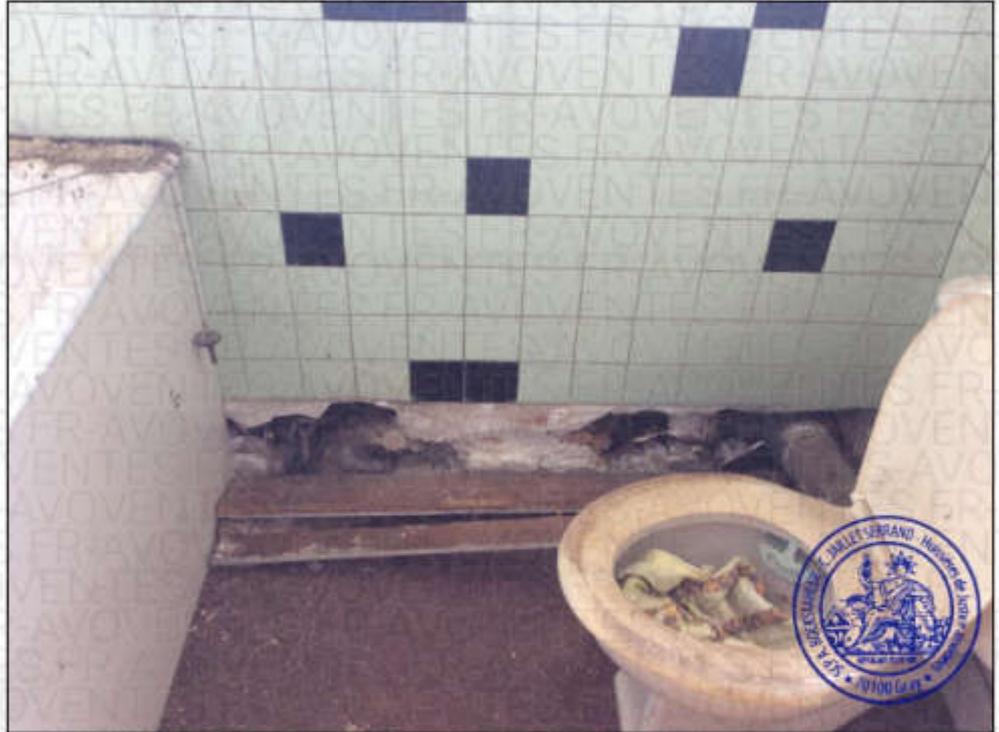
- **Salle de bain**

Le **sol** est recouvert de moquette, en mauvais état.

Les **murs** sont partiellement peints et partiellement faïencés. La partie basse d'un des pans de mur est en très mauvais état (la tuyauterie est visible).

Le **plafond** peint et pourvu d'une rampe électrique avec tube fluorescent est en mauvais état.

Pour les **éléments d'équipement**, je relève la présence de : une baignoire en matériau de synthèse, un lavabo, un WC sur pied, un bidet désolidarisé. Le tout en mauvais état.
