PROCES-VERBAL DESCRIPTIF

Dressé le sept juin deux mille vingt trois

35 Rue Edouard Herriot
70300 LUXEUIL LES BAINS

A l'effet de dresser le Procès-verbal descriptif des biens saisis ci-après désignés :

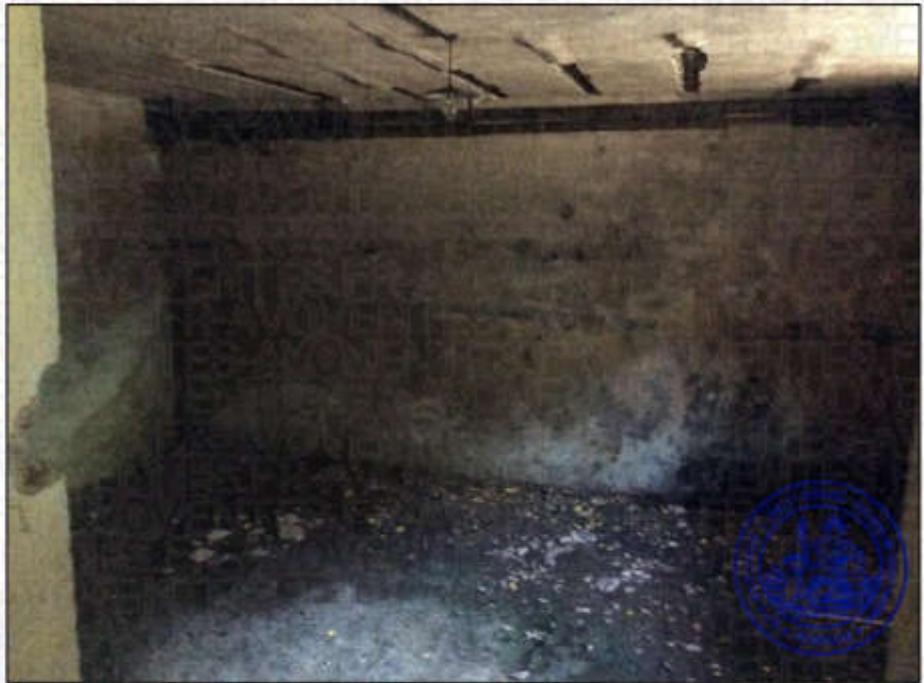
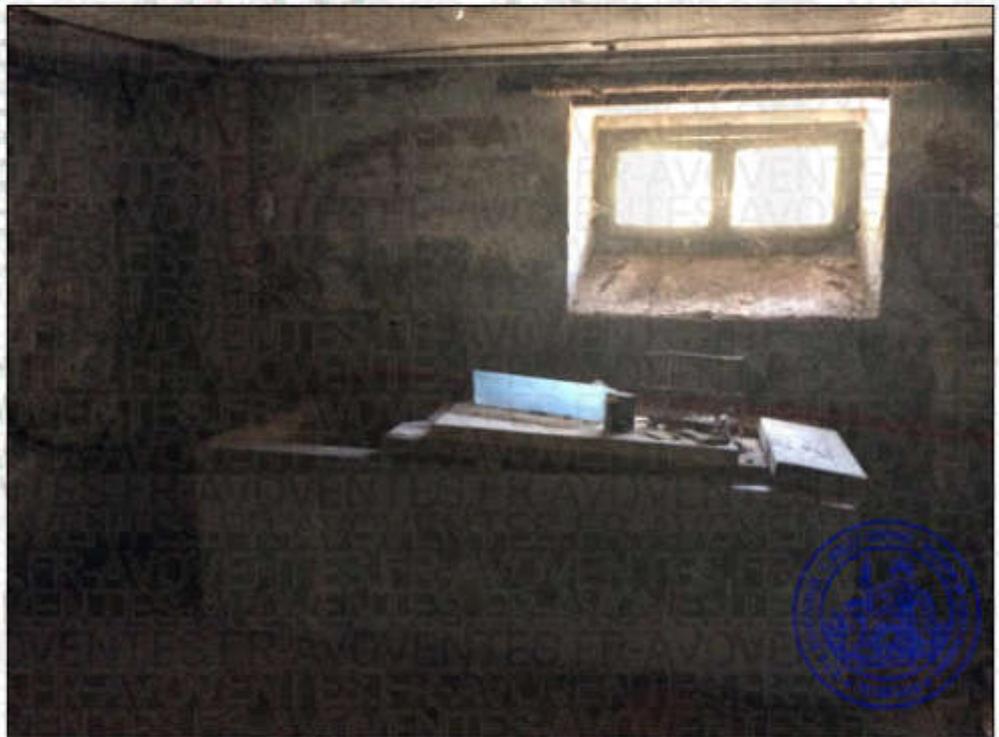
➤ **Cave**

Elle est compartimentée en plusieurs box, dont certains sont pourvus d'une fenêtre. Elle est en mauvais état général.

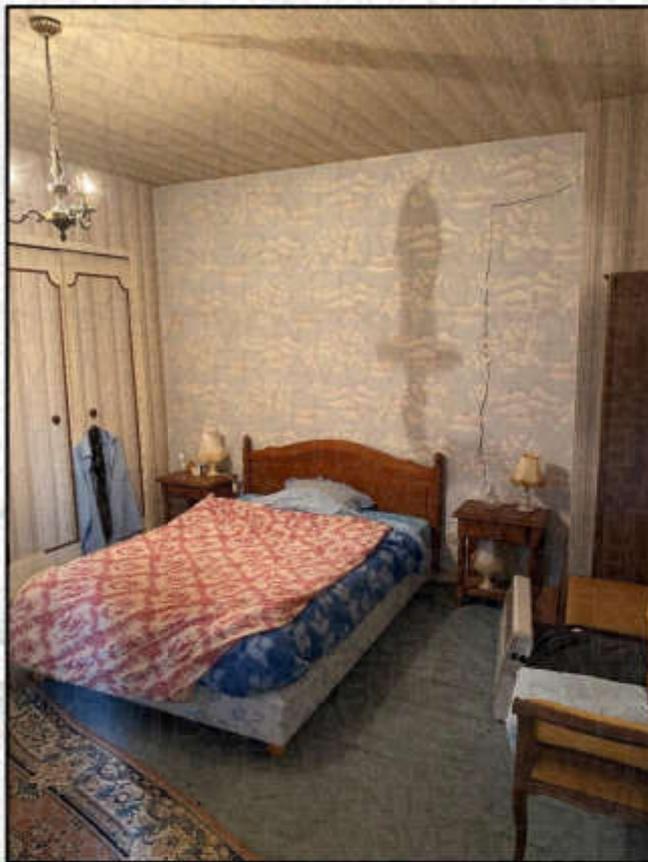
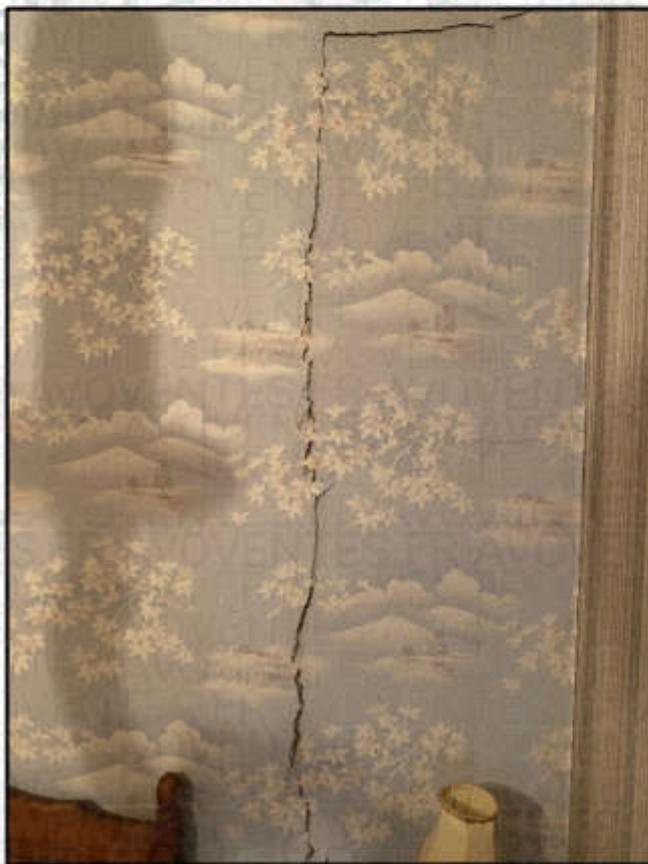
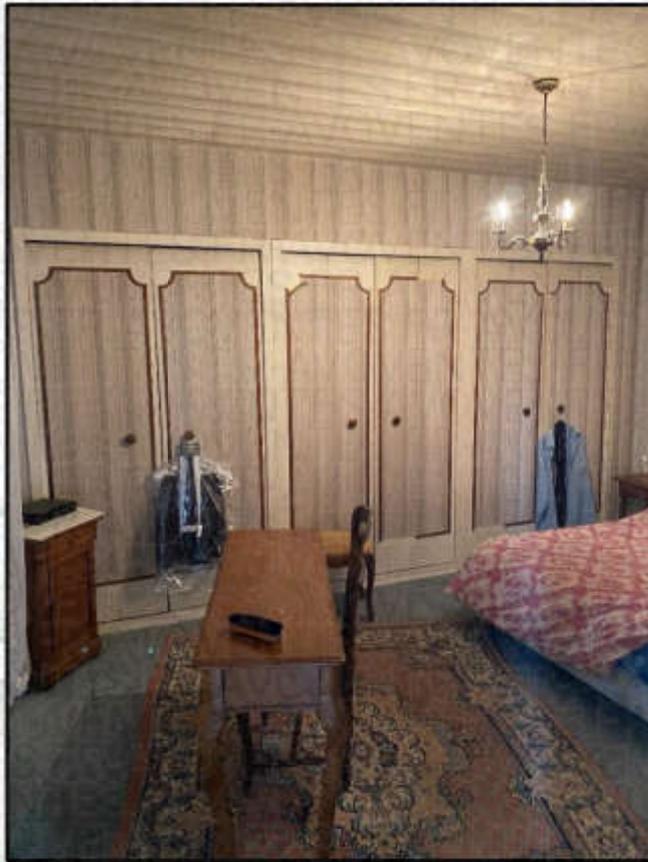
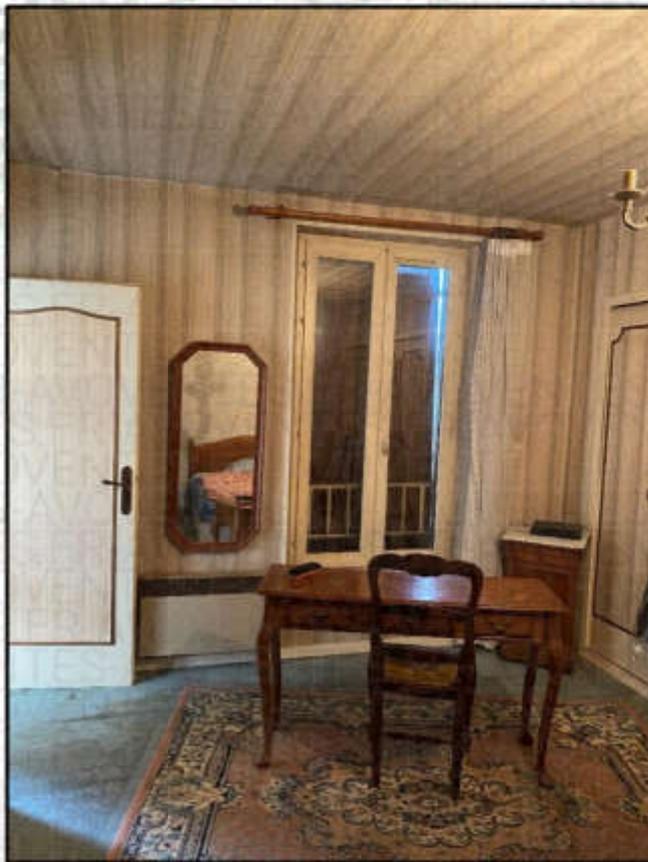
- **2^{ème} Chambre**

Le **sol** est recouvert de moquette en mauvais état.

Les **murs** sont recouverts de papier peint vétuste. Je relève la présence d'une importante fissure sur l'un des pans de mur. Présence de placards muraux avec six portes battantes.
