## PROCES VERBAL DE DESCRIPTION

Me suis transporté dans un ensemble immobilier sis **23 avenue du Lac à DIJON (21000)**, sur des parcelles cadastrées **section EM n°8 et EM n°10** à l'effet de dresser le procès-verbal de description des lots n°1392, 1415 et 1889.

Dans l'ensemble en copropriété dans le bâtiment 23 avenue du lac, le lot n°1392 est un appartement au 3<sup>ème</sup> étage comprenant :

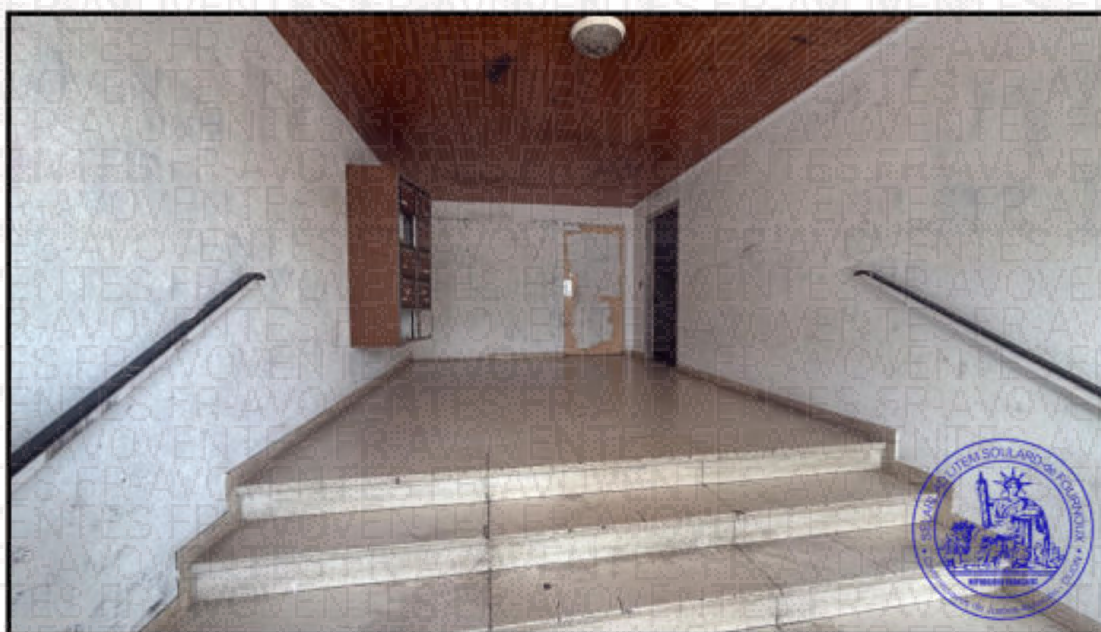
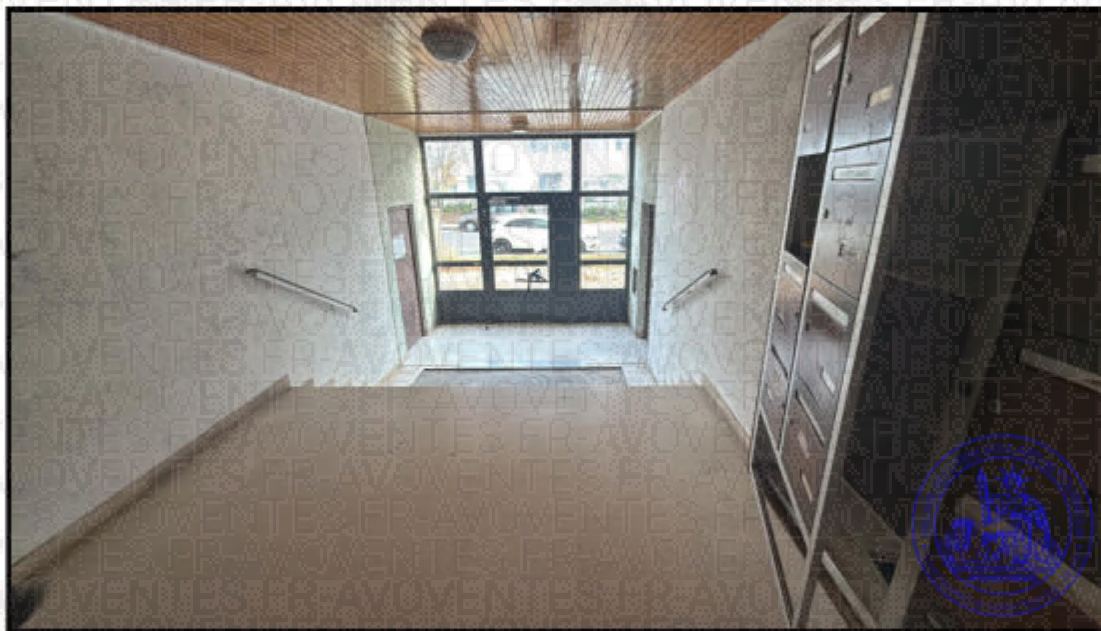
À la suite se développe un hall dans un état très médiocre.

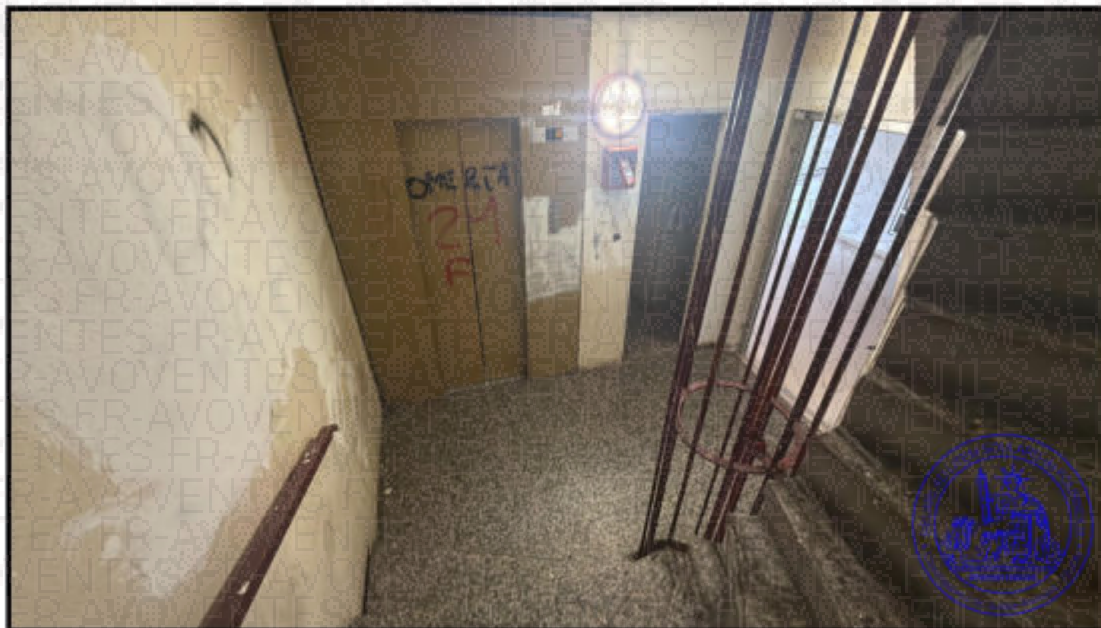
L'ensemble a été très fortement détérioré par du vandalisme.

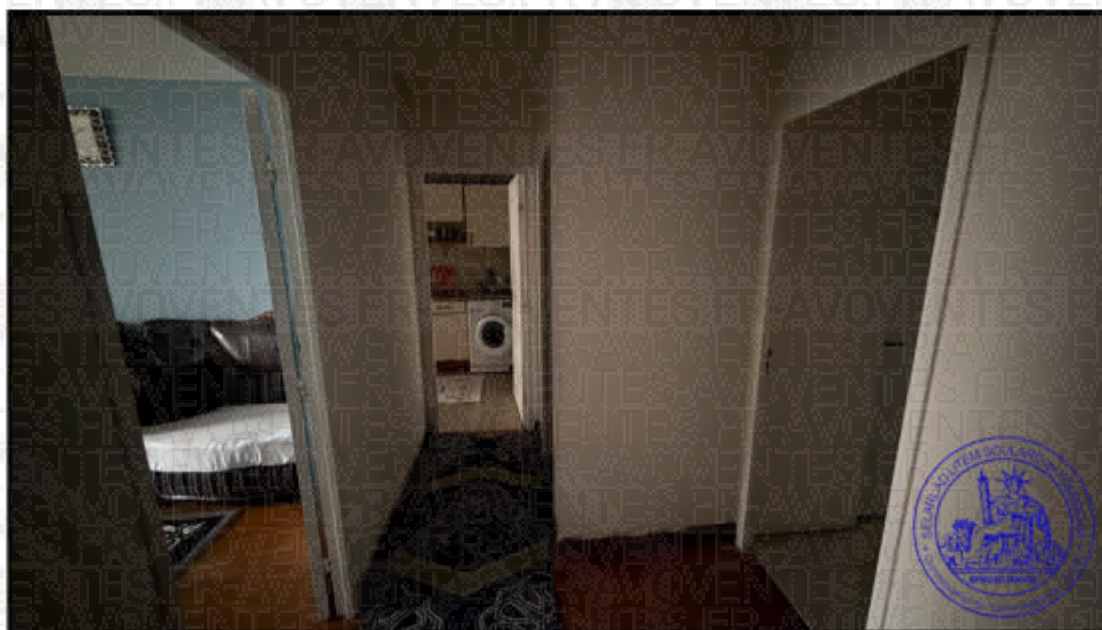
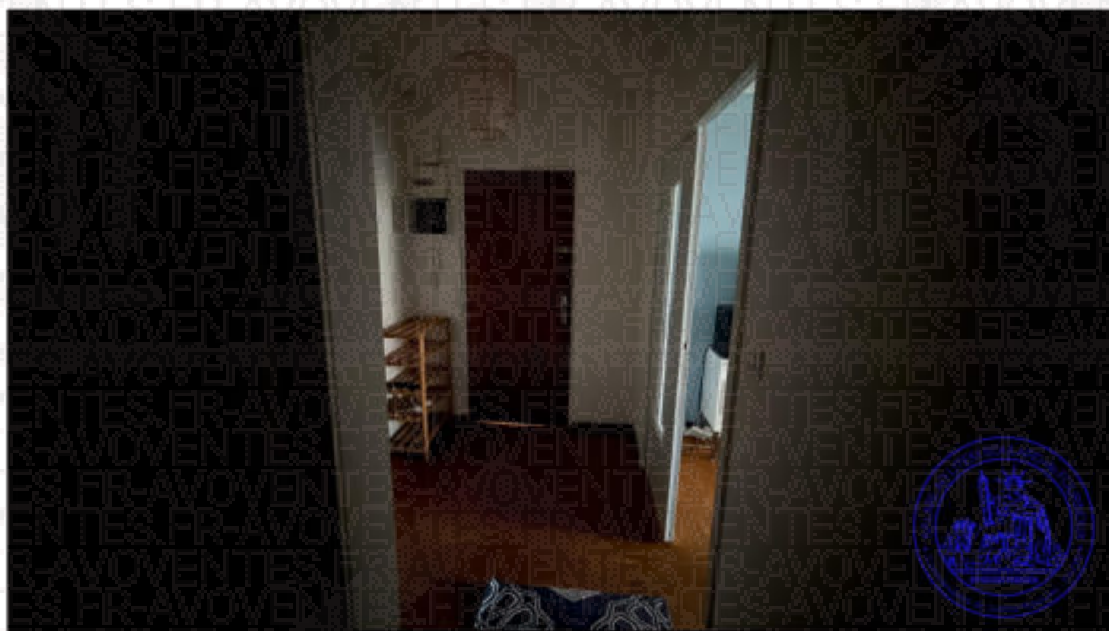
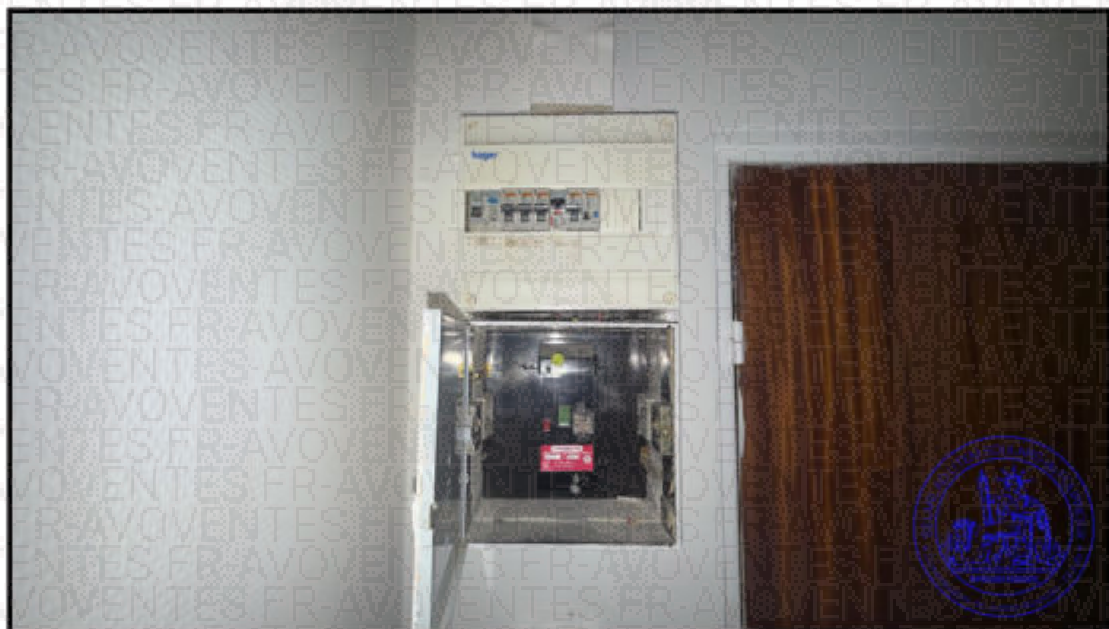
### ENTRÉE :

Depuis les parties communes, porte structure bois avec serrure et verrou. Elle est très fortement dégradée au niveau de la gâche.

Parquet petit bois collé, usagé.

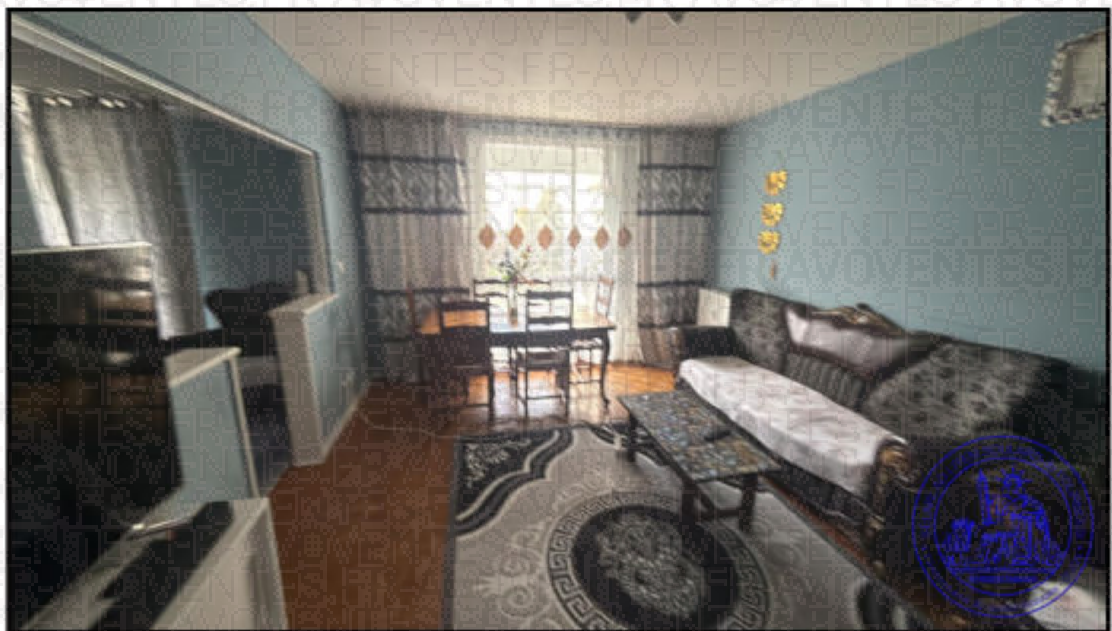
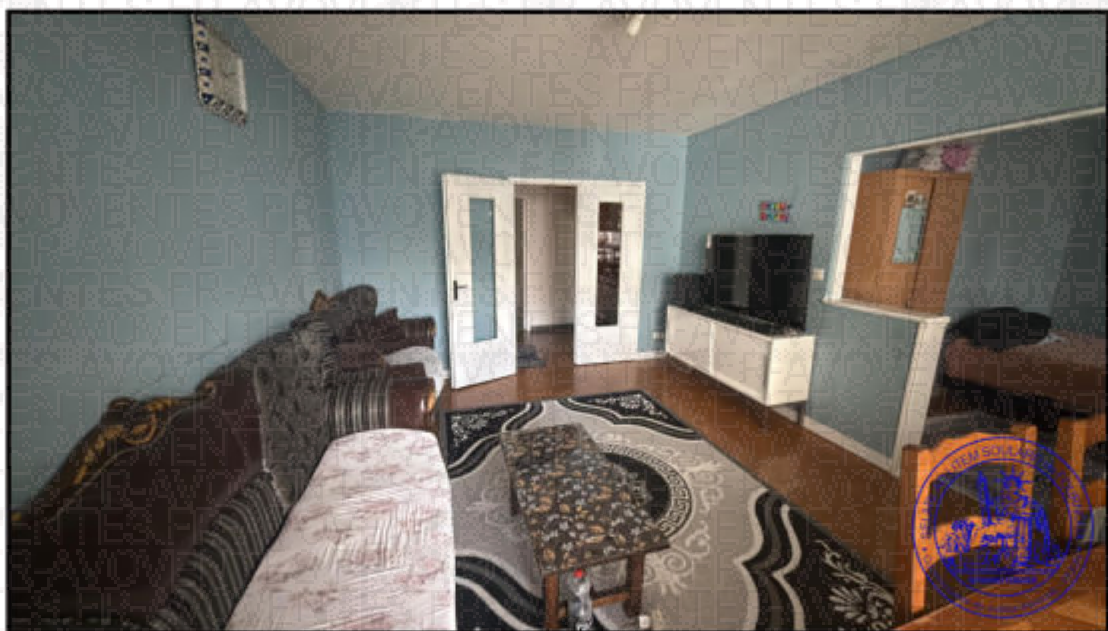
### SALON:

Toile de verre ayant fait l'objet de plusieurs remises en peinture. Etat général médiocre.

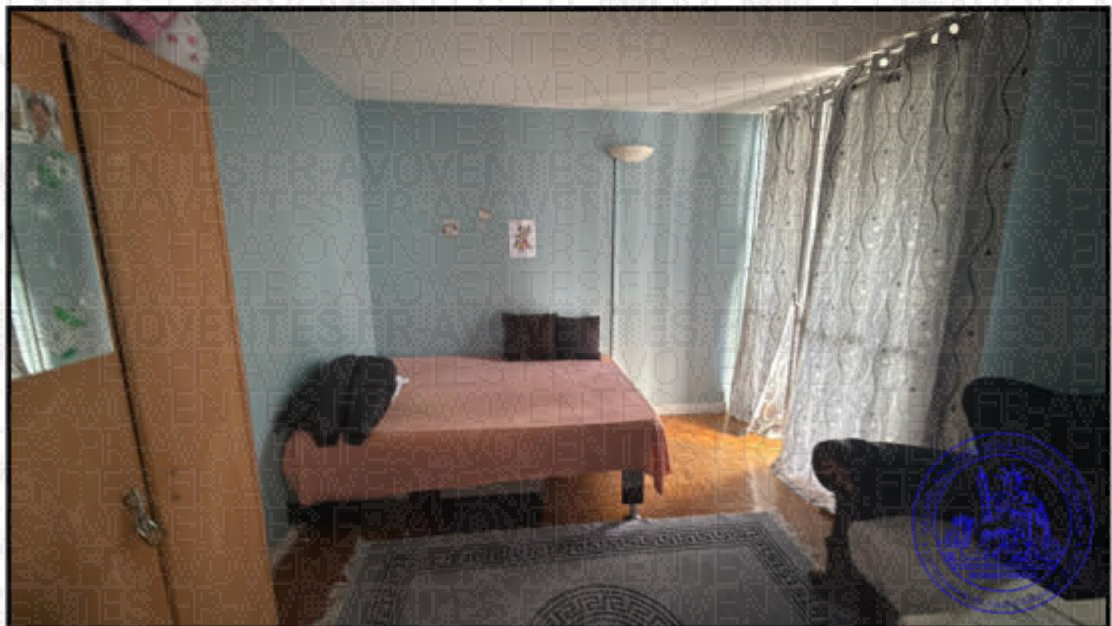
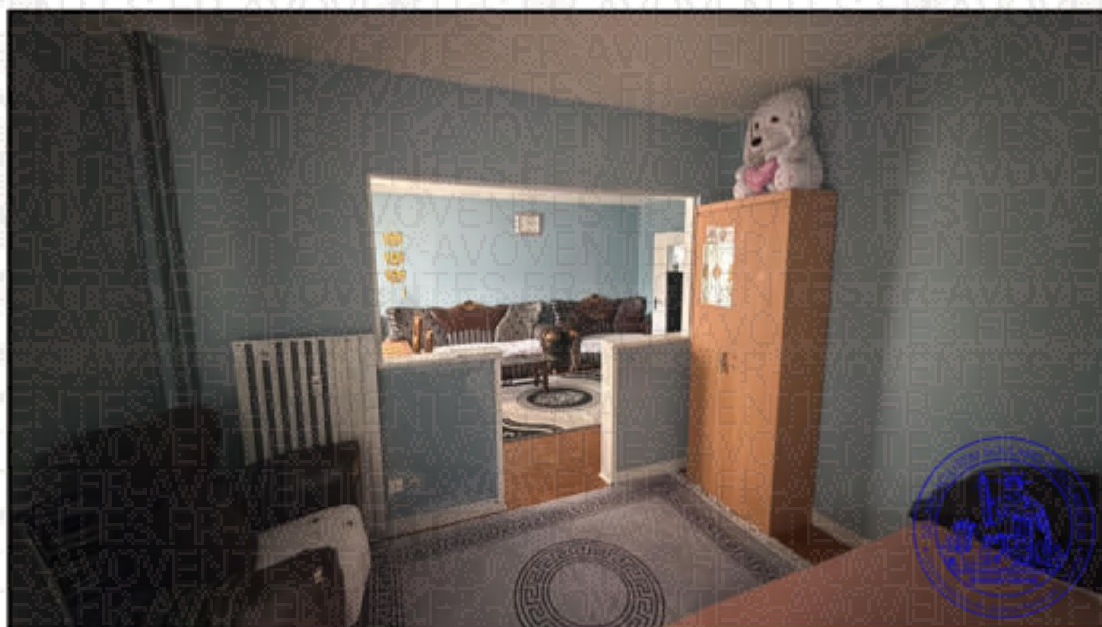
### SEJOUR :

Toile de verre peinte en bleu. Etat médiocre.

Porte-fenêtre coulissante, structure métal en simple vitrage. Etat médiocre.

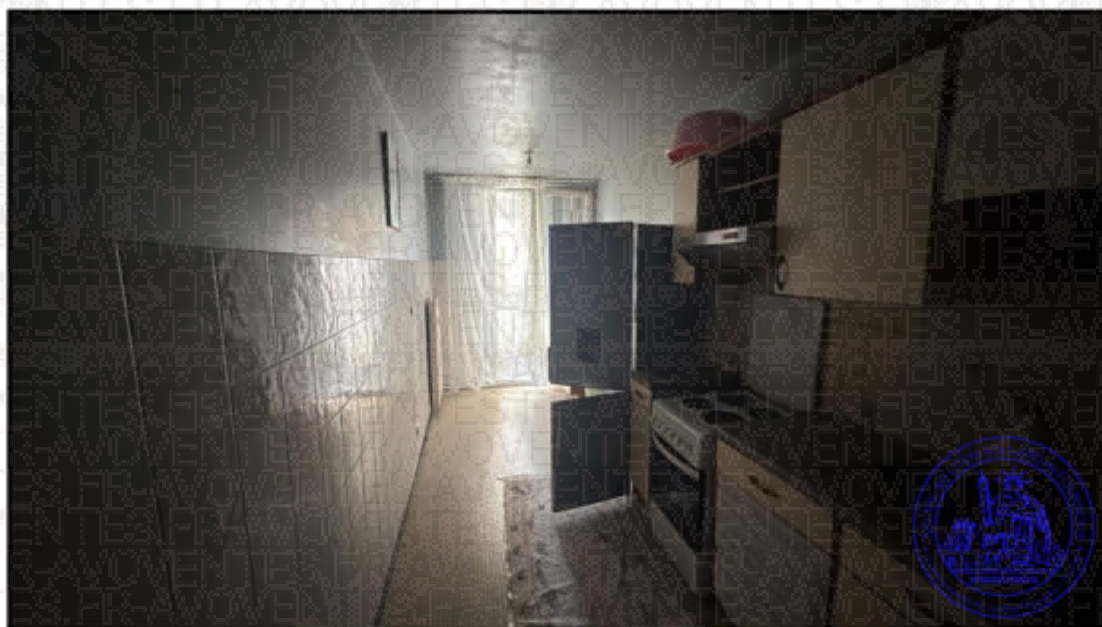
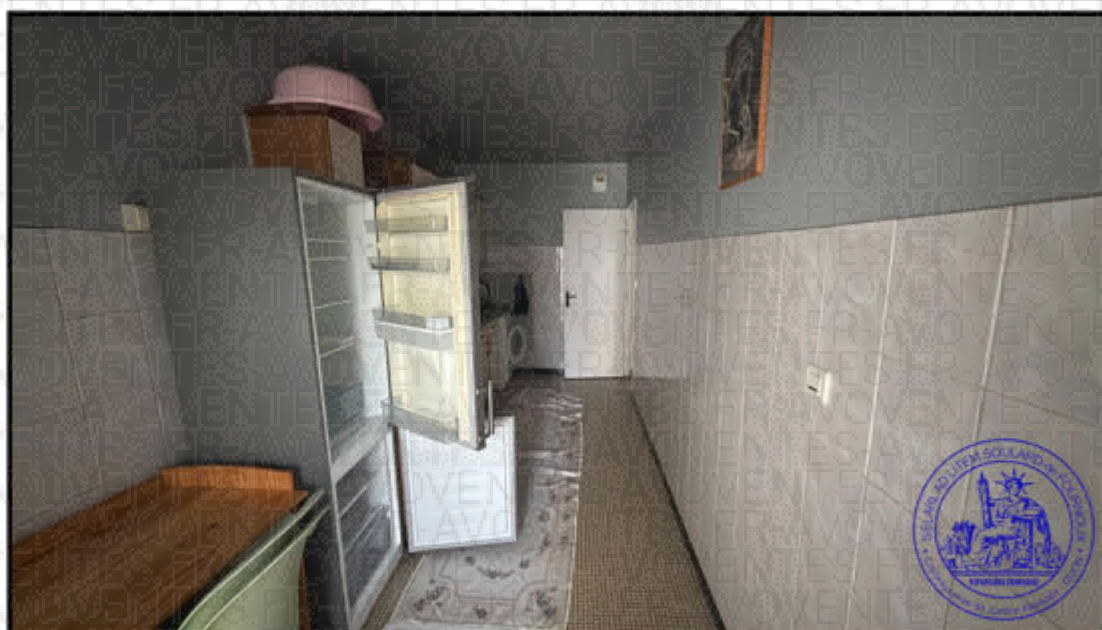
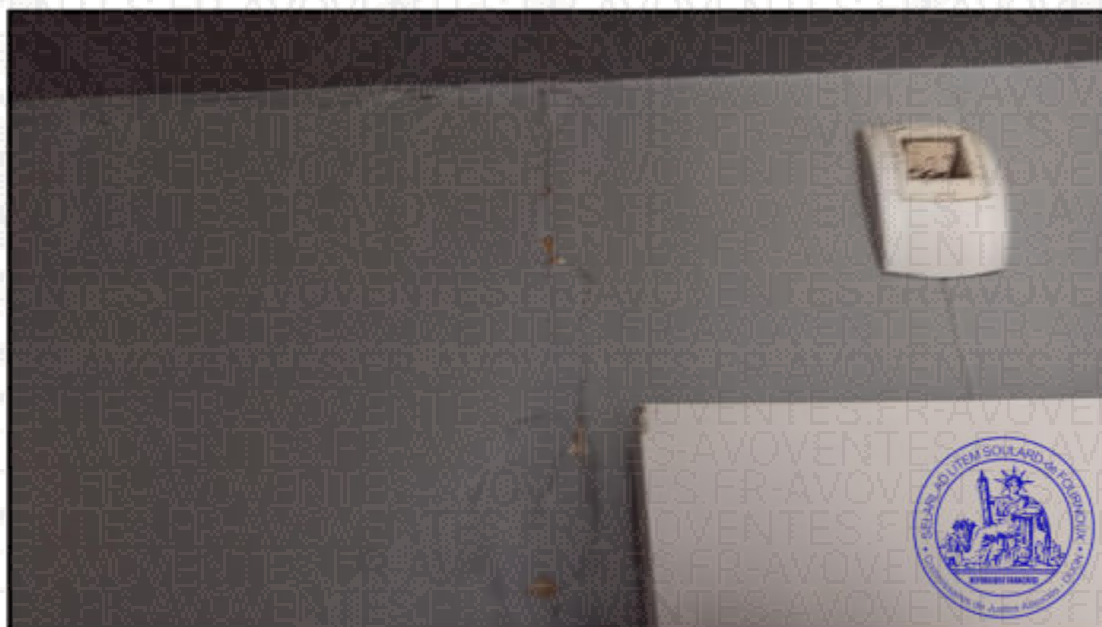
## CUISINE :

Pour le reste, peinture en état médiocre.

Porte-fenêtre châssis métal, simple vitrage. Mauvais état général.

Au fond de la cuisine, le mur est fortement lézardé.

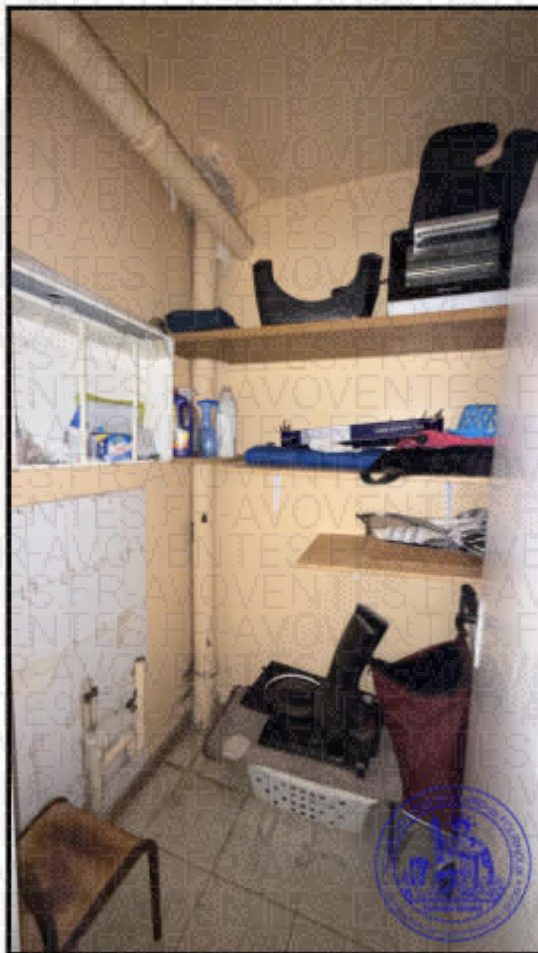
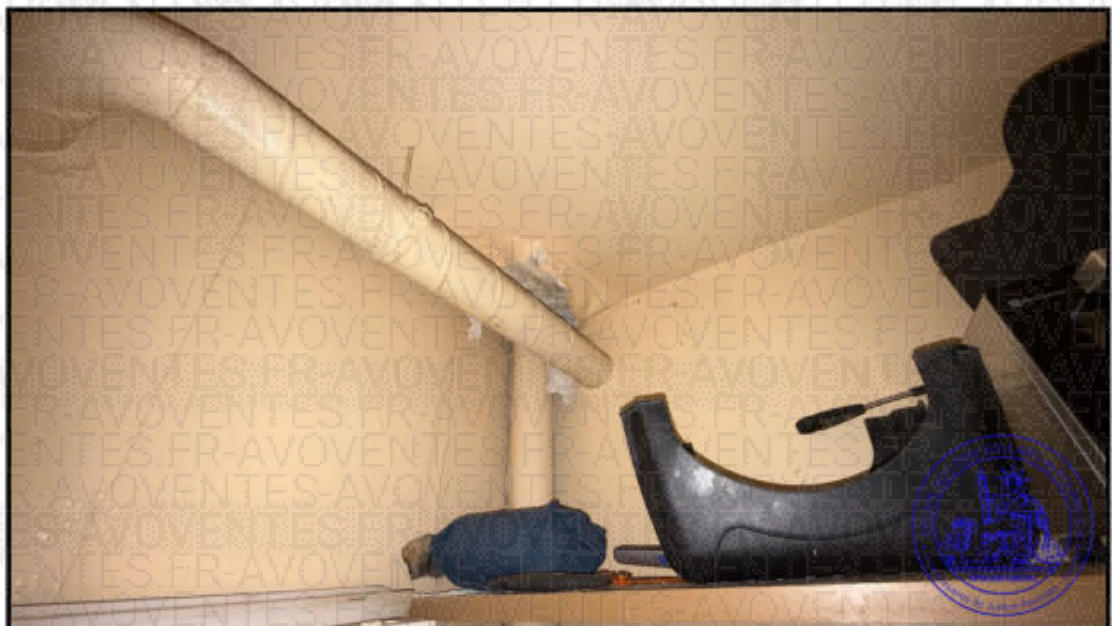
**CELLIER :**

Peinture. Etat médiocre.

Peinture. Etat médiocre avec des marques d'infiltrations au-dessus des tuyauteries.

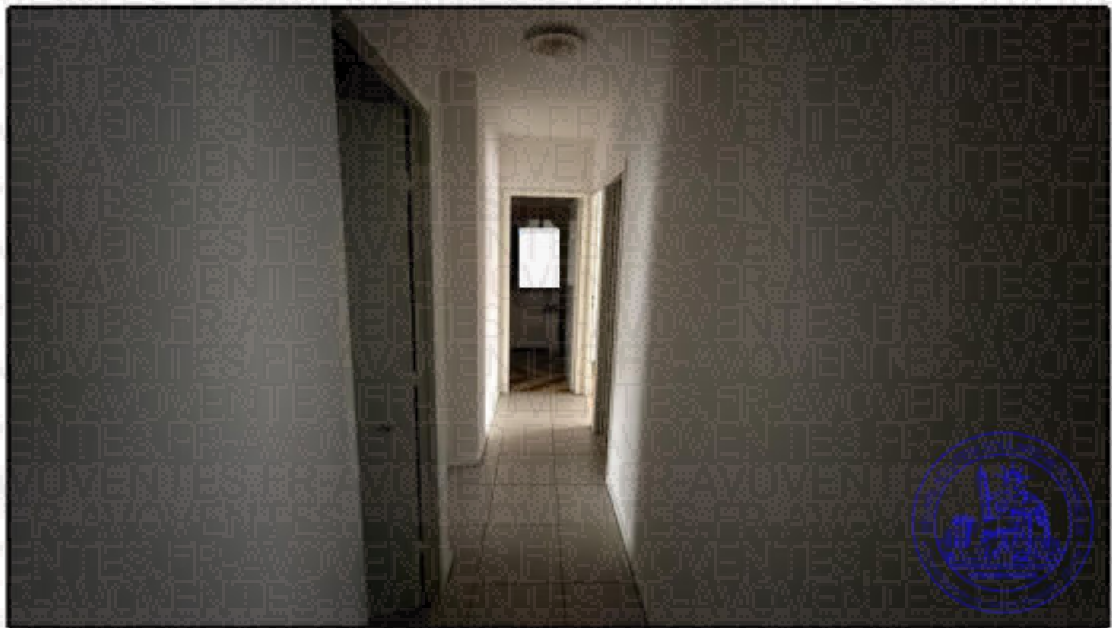
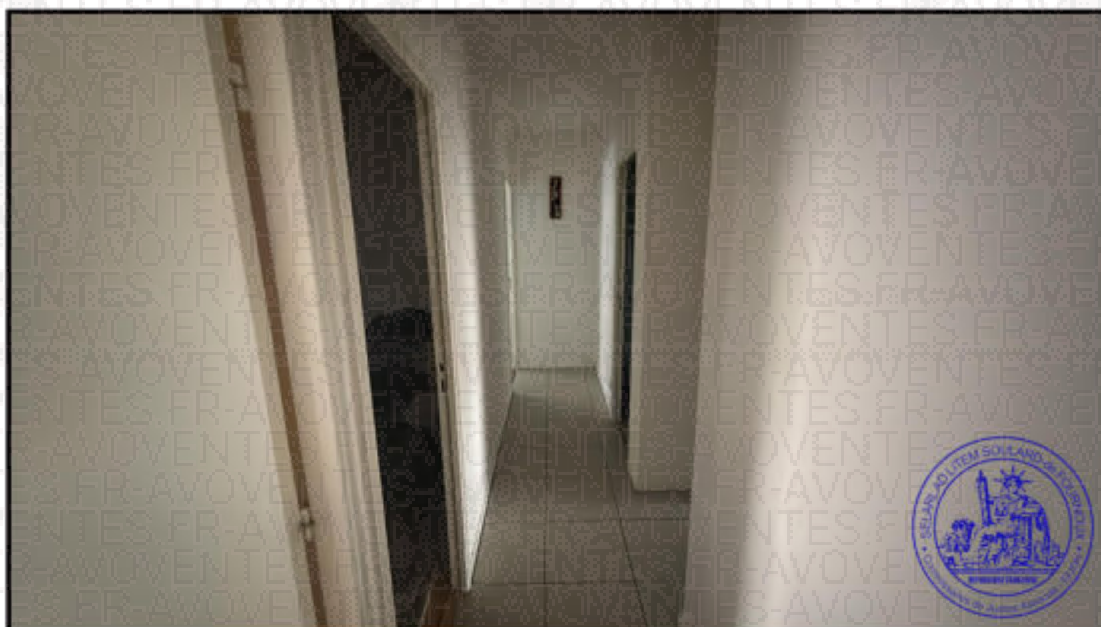
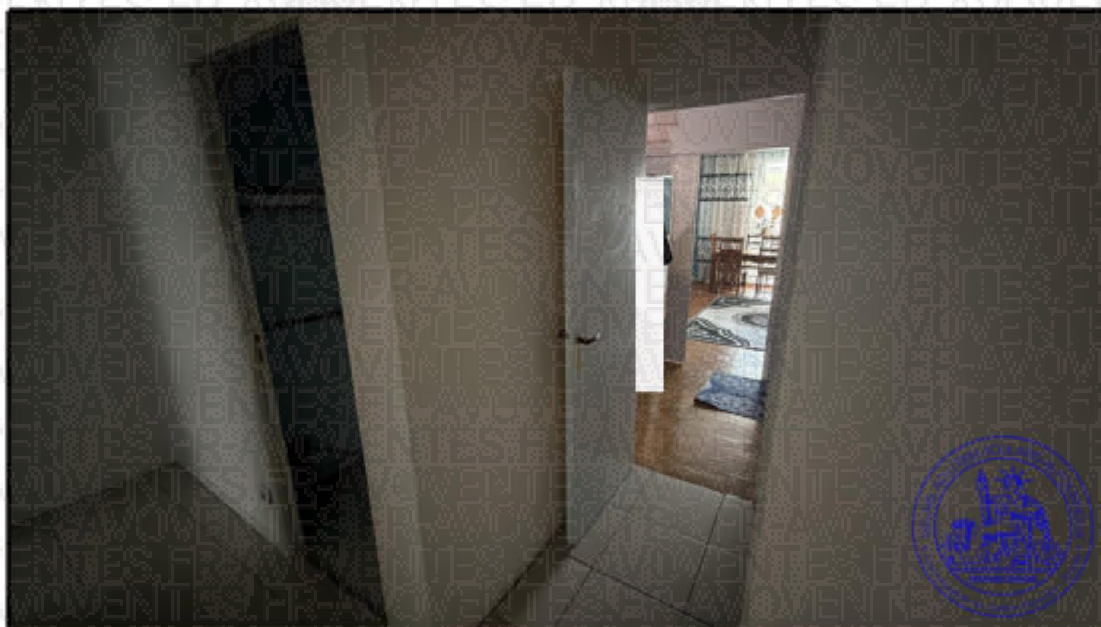
### COULOIR :

Dallage posé par une main néophyte. Des dalles sont fêlées ou cassées.

Toile de verre ayant fait l'objet de plusieurs mises en peinture. Etat médiocre.

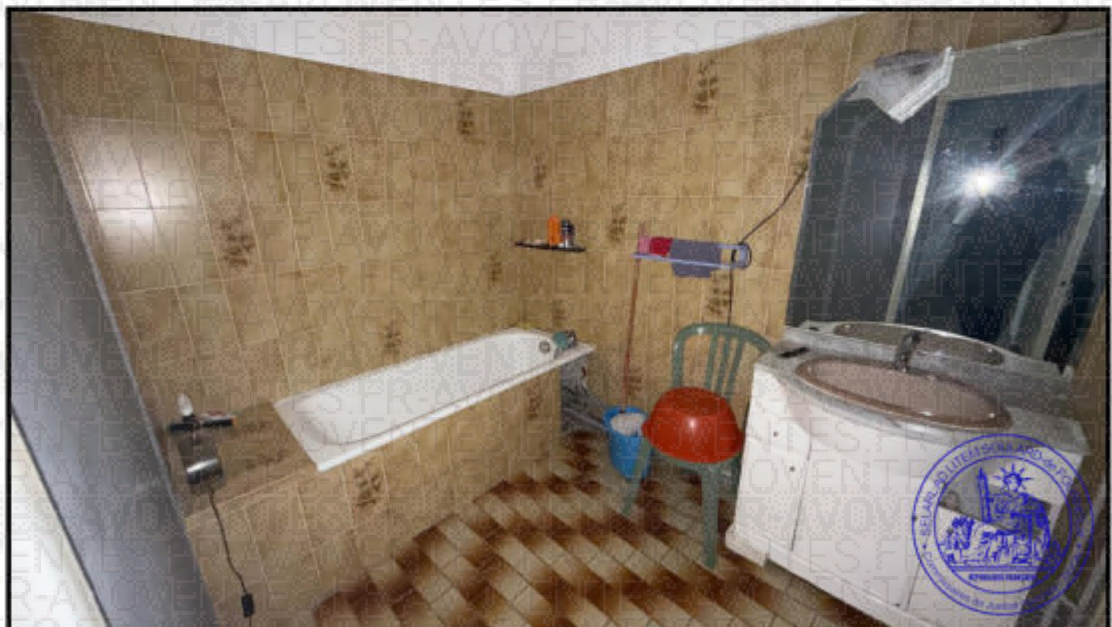
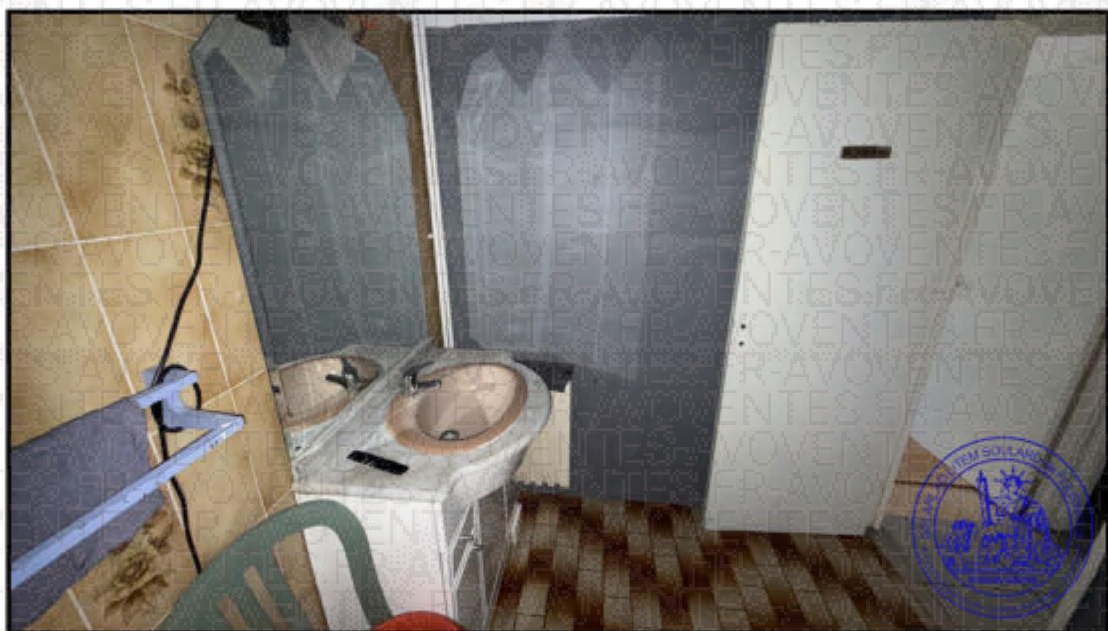
### SALLE DE BAINS :

Pour le reste, peinture posée par une main néophyte dans un état très médiocre.

Baignoire en mauvais état avec robinetterie.

Meuble vasque en mauvais état général.

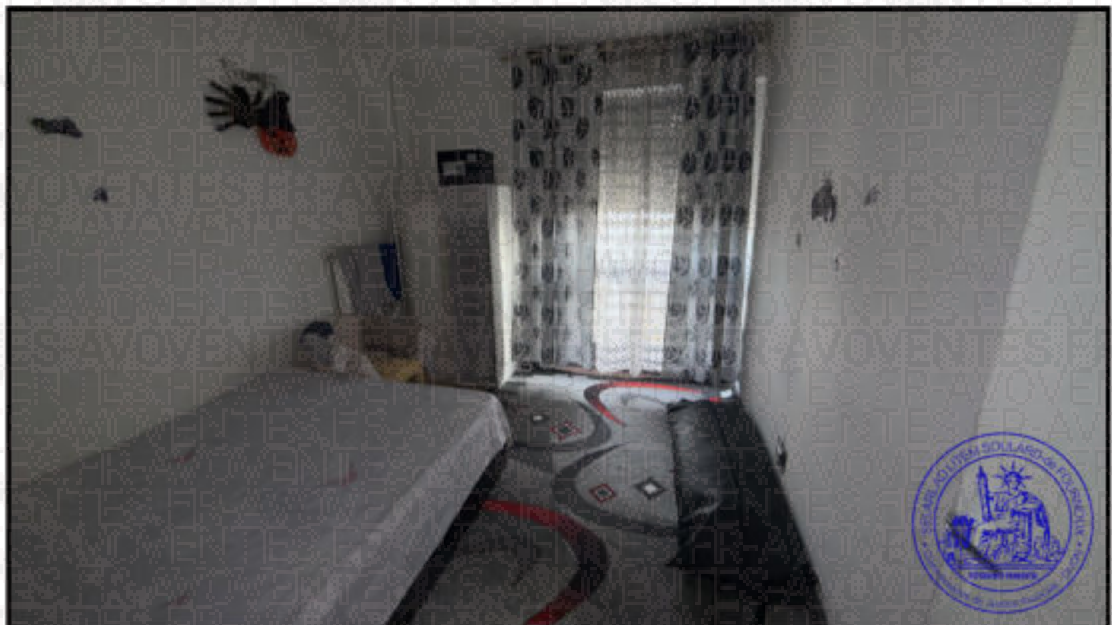
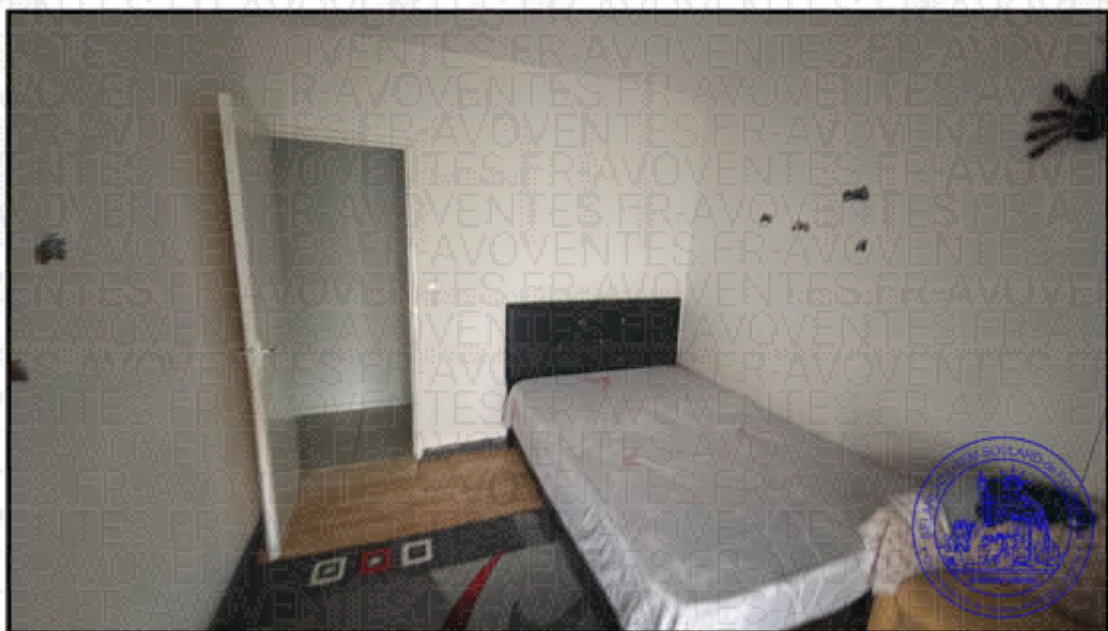
### CHAMBRE 1 :

Porte comportant des accumulations de peinture. Elle est en mauvais état général.

Parquet flottant incomplet, de piètre qualité.

Toile de verre. Etat très médiocre.

Porte-fenêtre structure bois et aluminium en simple vitrage. Mauvais état général. Il y a un garde-corps en aluminium.

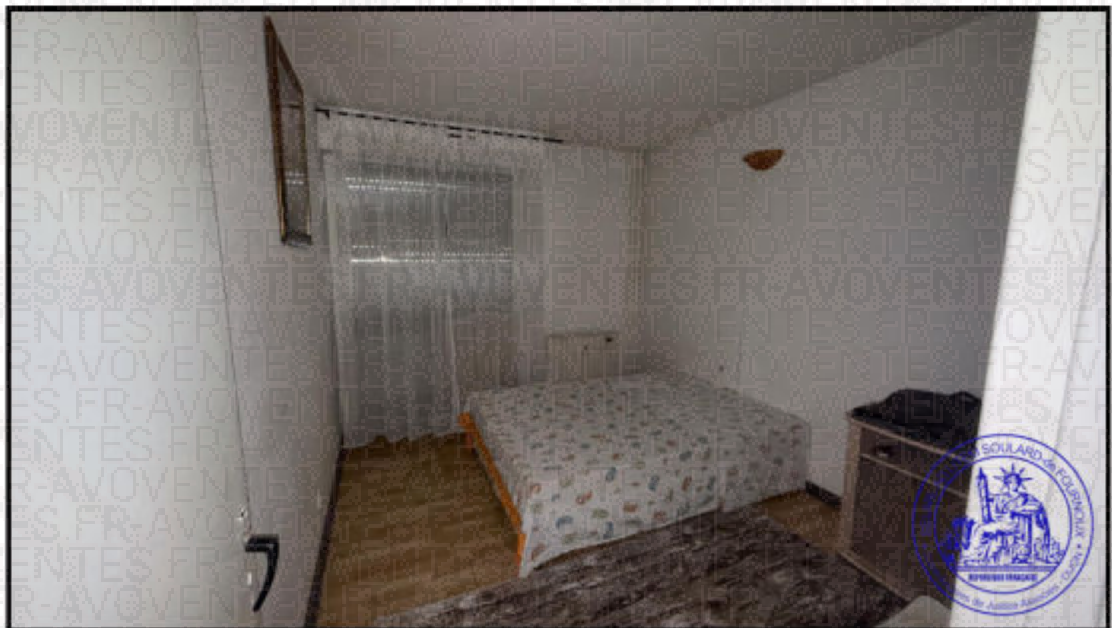
## CHAMBRE 2 :

Porte isoplane, mécanisme de poignée cassé.

Parquet flottant posé par une main néophyte, avec des jeux entre les lames.

Toile de verre dans l'ensemble tachée.

Porte-fenêtre structure bois et aluminium, en partie cassée. Elle est dotée d'un volet roulant extérieur.

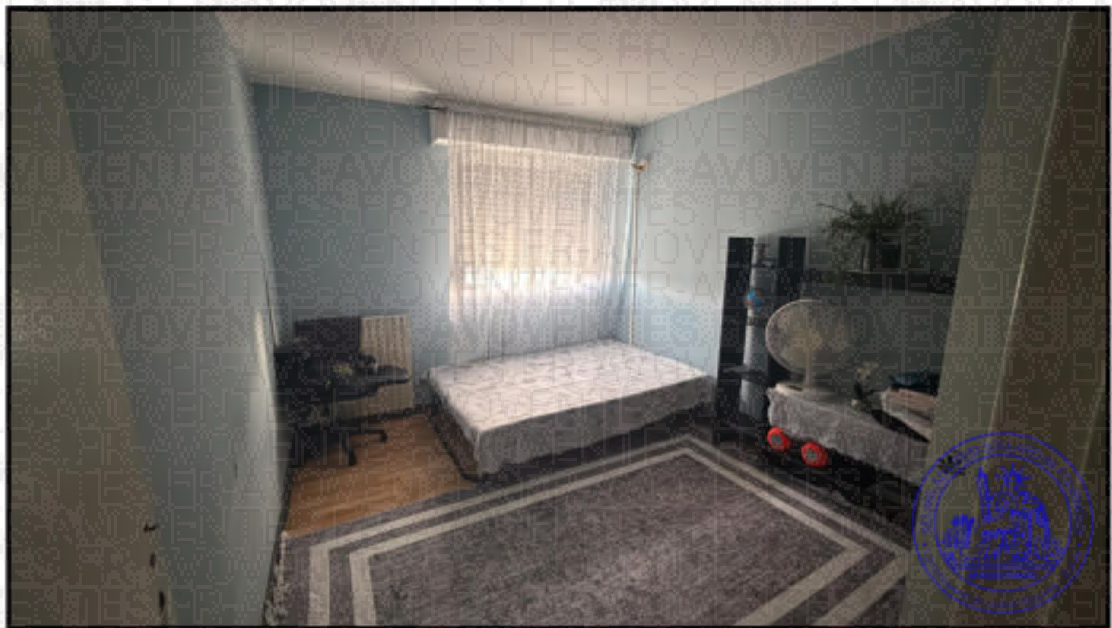
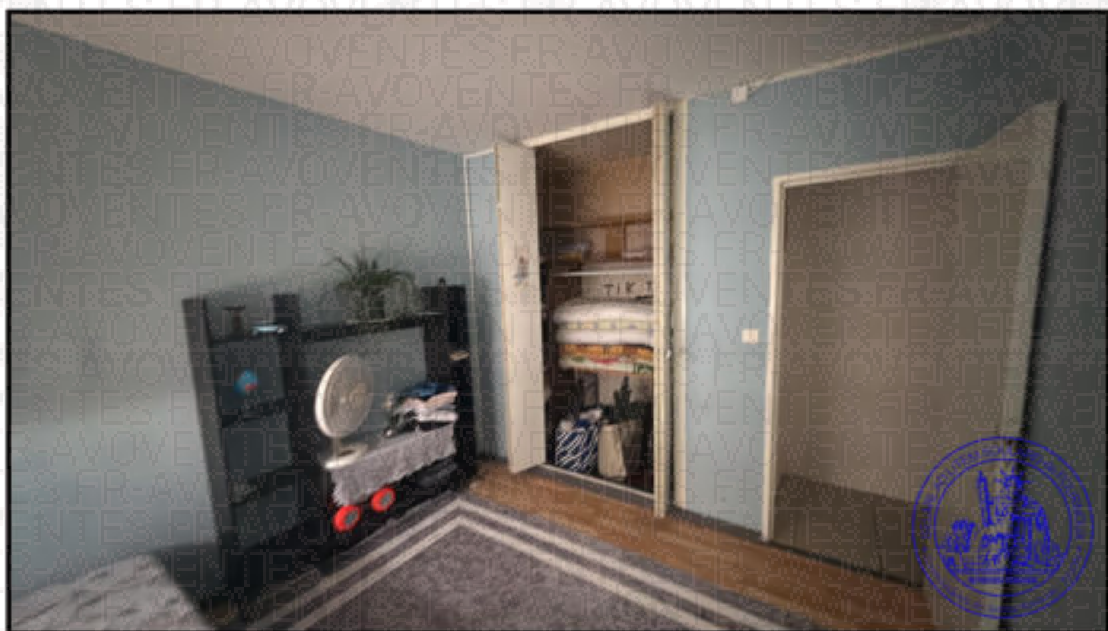
### CHAMBRE 3 :

Porte isoplane. Les poignées sont absentes. Etat médiocre.

Parquet flottant. Important jeu entre les lames. Celui-ci est de piètre qualité et incomplet.

Toile de verre en état médiocre.

Fenêtre structure bois et métal en simple vitrage, avec volet roulant. Elle est en mauvais état.
