## **PROCES - VERBAL DE DESCRIPTION**

Ledit commandement portant sur un immeuble sis 48 Grande Rue, BURES-EN-BRAY,

Me suis transporté ce jour, mardi vingt-quatre mars 2026, 48 Grande Rue, BURES-EN-BRAY, où étant

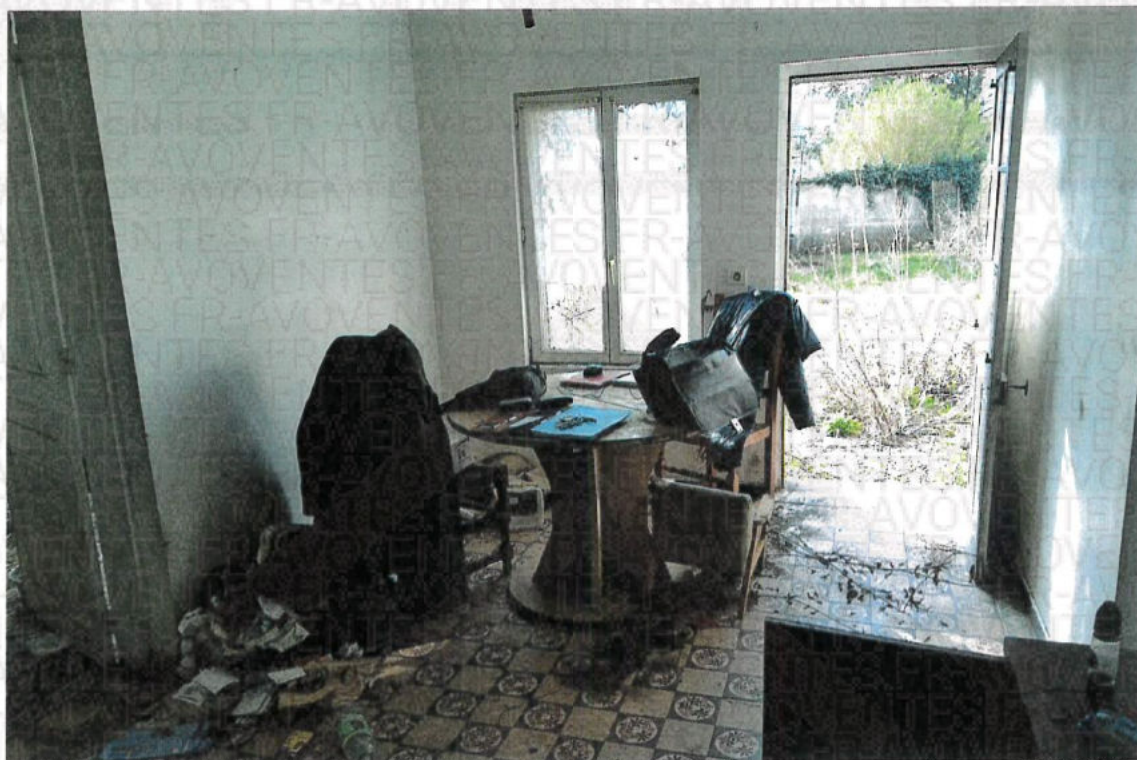
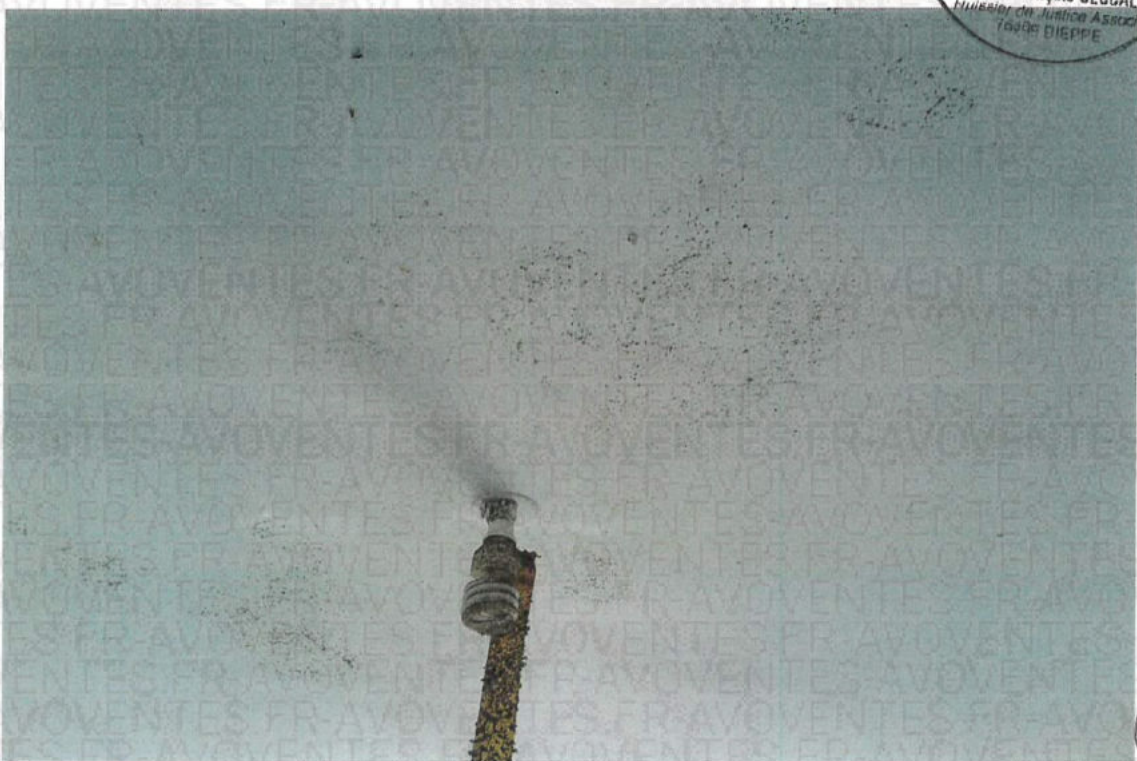
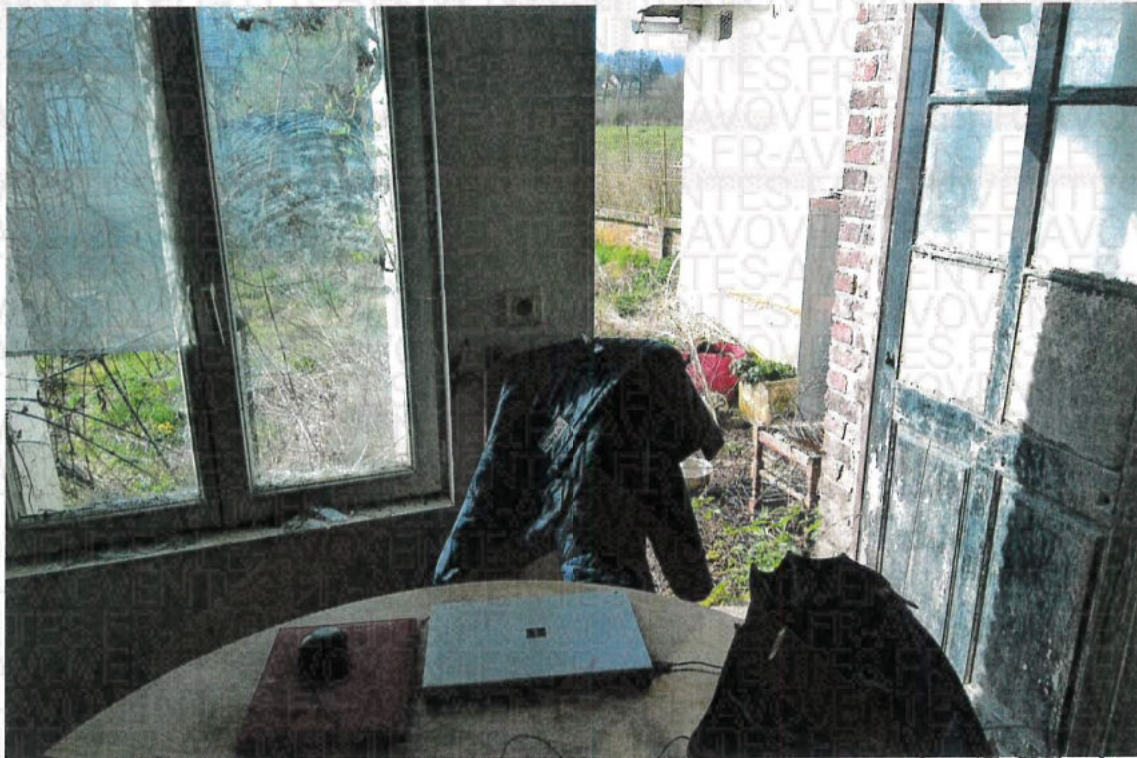
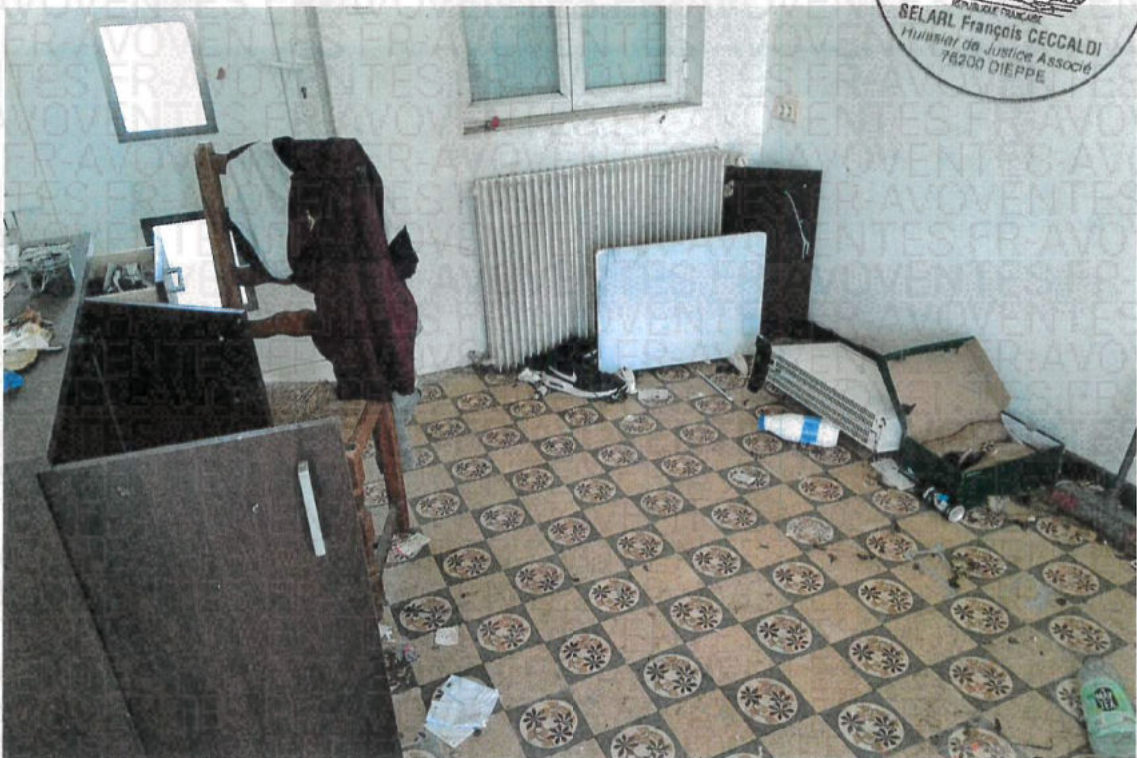
(Photographies n° 1 à 4).

Le sol est en carrelage, il est ancien et usagé.

Les murs sont en peinture avec un doublage.

Le plafond est en peinture également.

L'ensemble, outre les salissures, montre des marques, de type marques d'humidité liées à l'absence de chauffage.

- Une porte d'entrée, un battant avec 3 carreaux dont 2 fêlés, la serrure étant hors service,
- Une fenêtre PVC donnant sur rue avec volets,
- Une autre fenêtre. PVC donnant sur cour avec volet, mais présentant 2 carreaux cassés
- Une très ancienne porte bois.
- Concernant l'installation électrique, présence de deux interrupteurs, une ampoule au plafond et des prises de courant. Toute l'électricité est physiquement en état, mais n'a pas pu être testée,
- Un radiateur de type chauffage central.

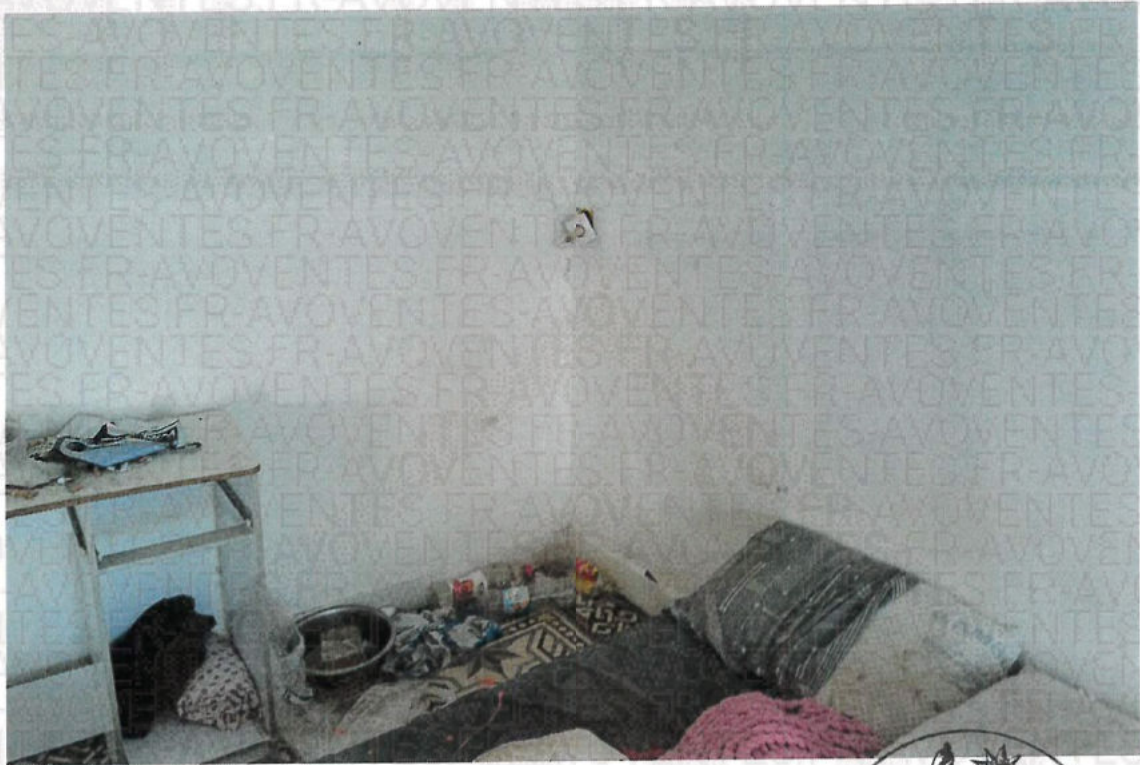
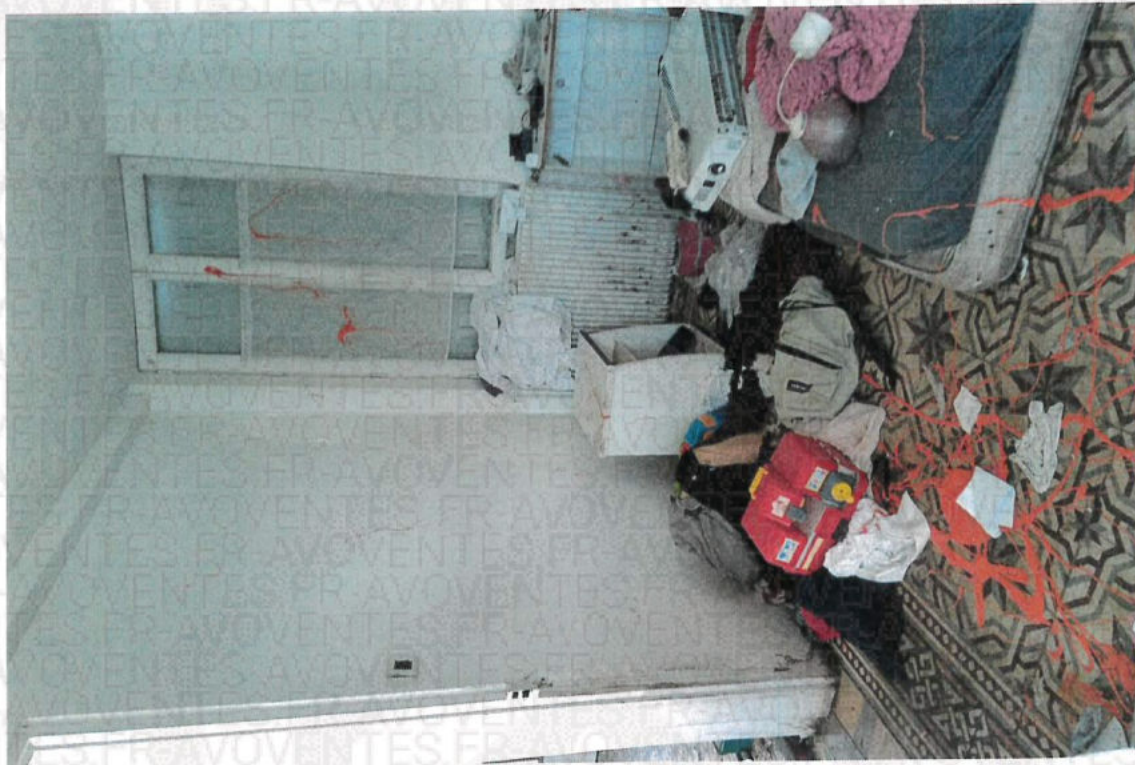
(Photographies n° 5 à 7).

Le sol est dans un carrelage semblable à celui de la salle à manger ; il est ancien, sali, taché, recouvert de peinture par endroit mais non dégradé.

Structurellement, les murs sont en peinture sur cloison de doublage. Des dégradations sont visibles à gauche de la porte d'entrée.

Ces murs comprennent des taches de peinture et également des traces et taches.

Le plafond est en peinture avec des marques d'humidité.

- Une porte de communication qui redonne sur la première pièce ; présence de nombreuses taches d'humidité,
- Deux fenêtres à deux battants avec volets extérieurs, les 2 avec des carreaux cassés,
- Une installation électrique avec un interrupteur sorti de son emplacement, des fils électriques avec domino au plafond, et des prises de courant, dont une également sortie de son emplacement,
- Un radiateur de chauffage.

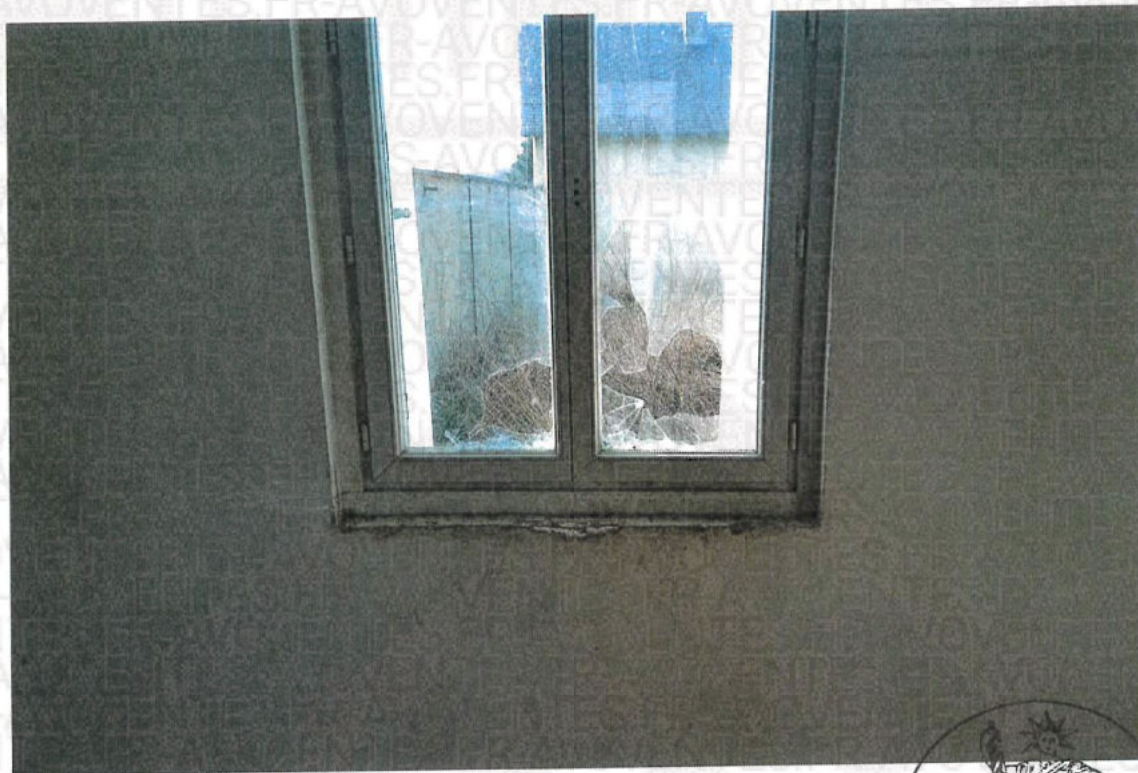
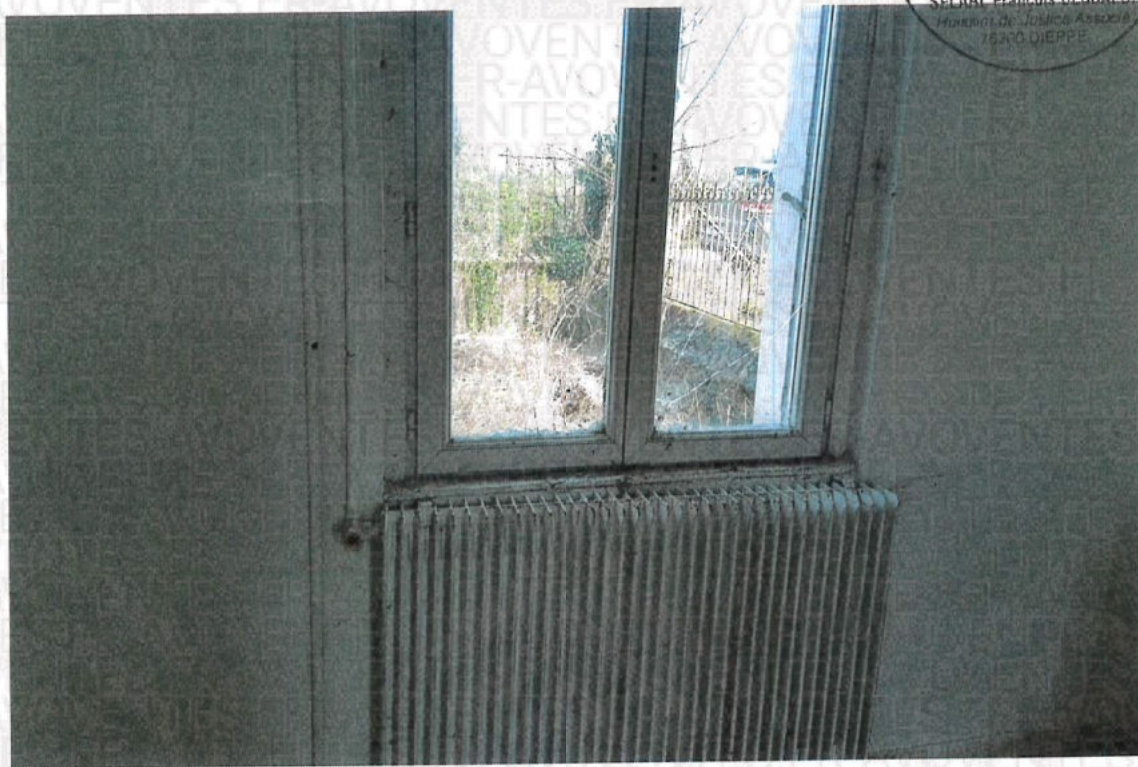
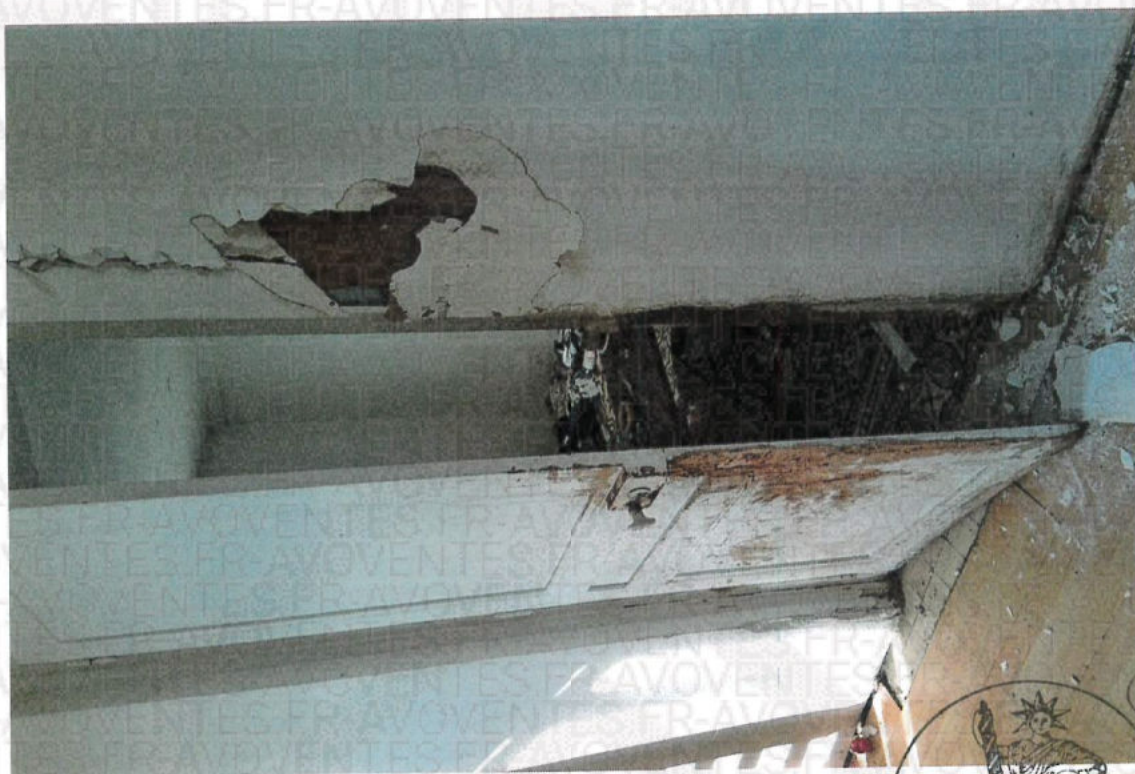
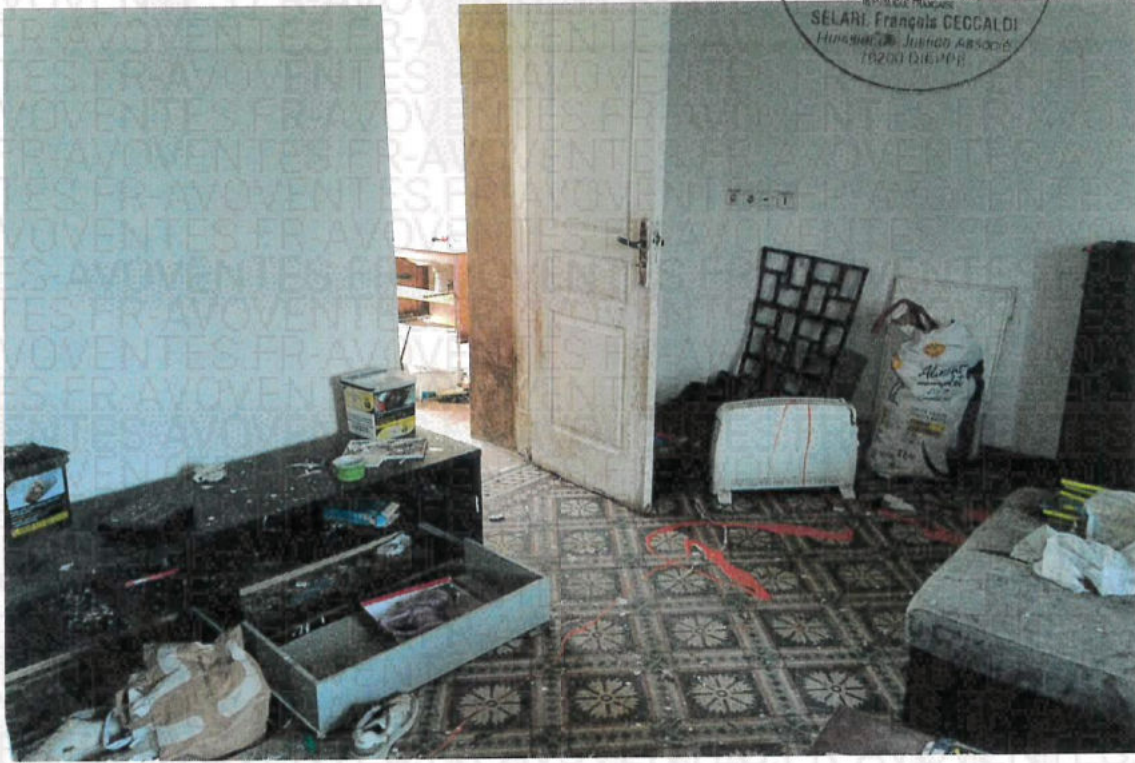
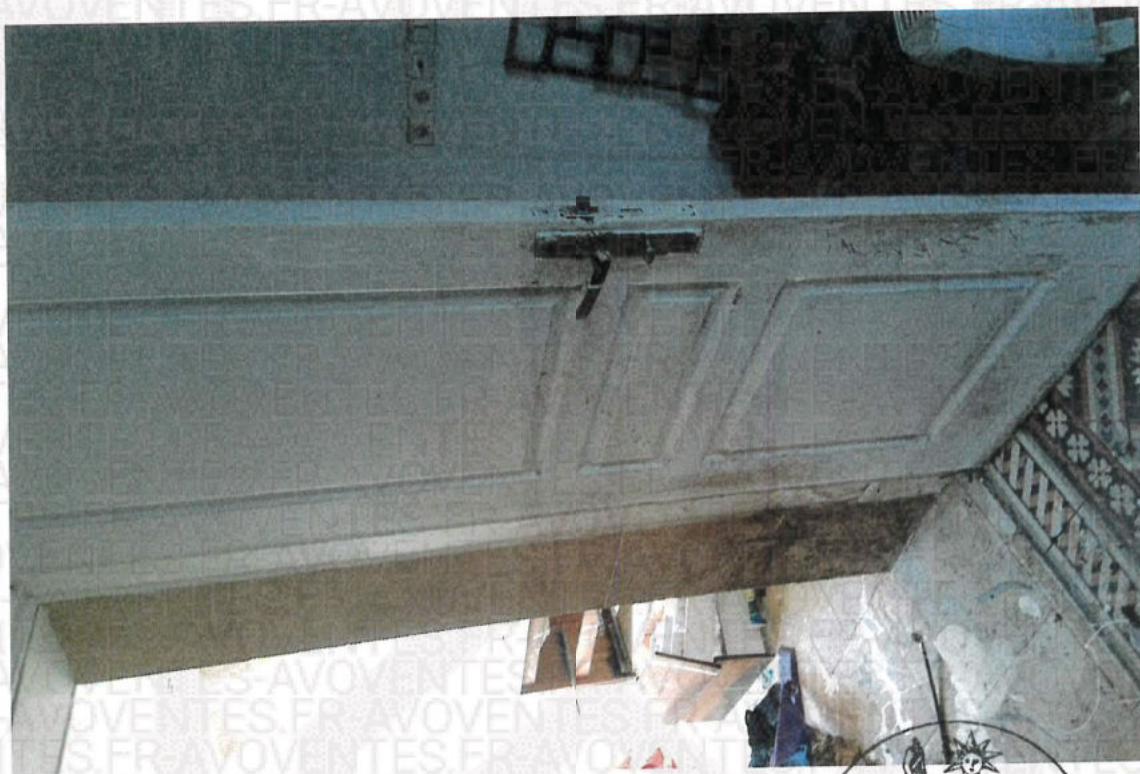
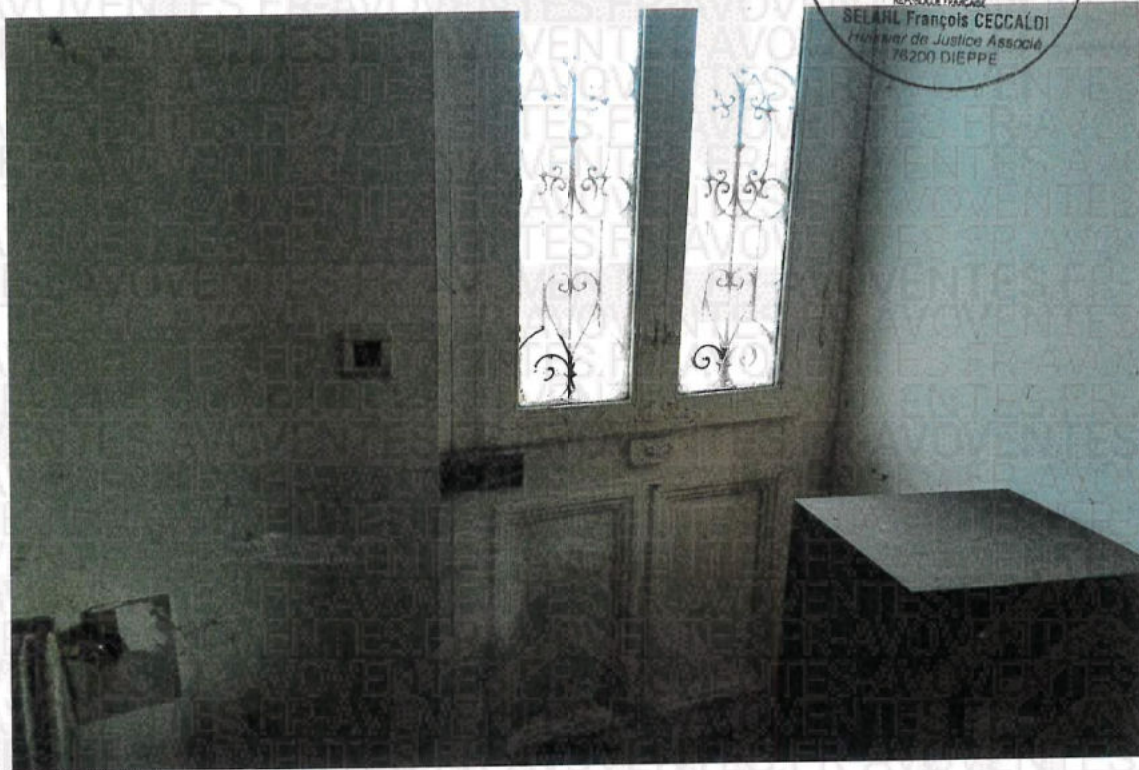
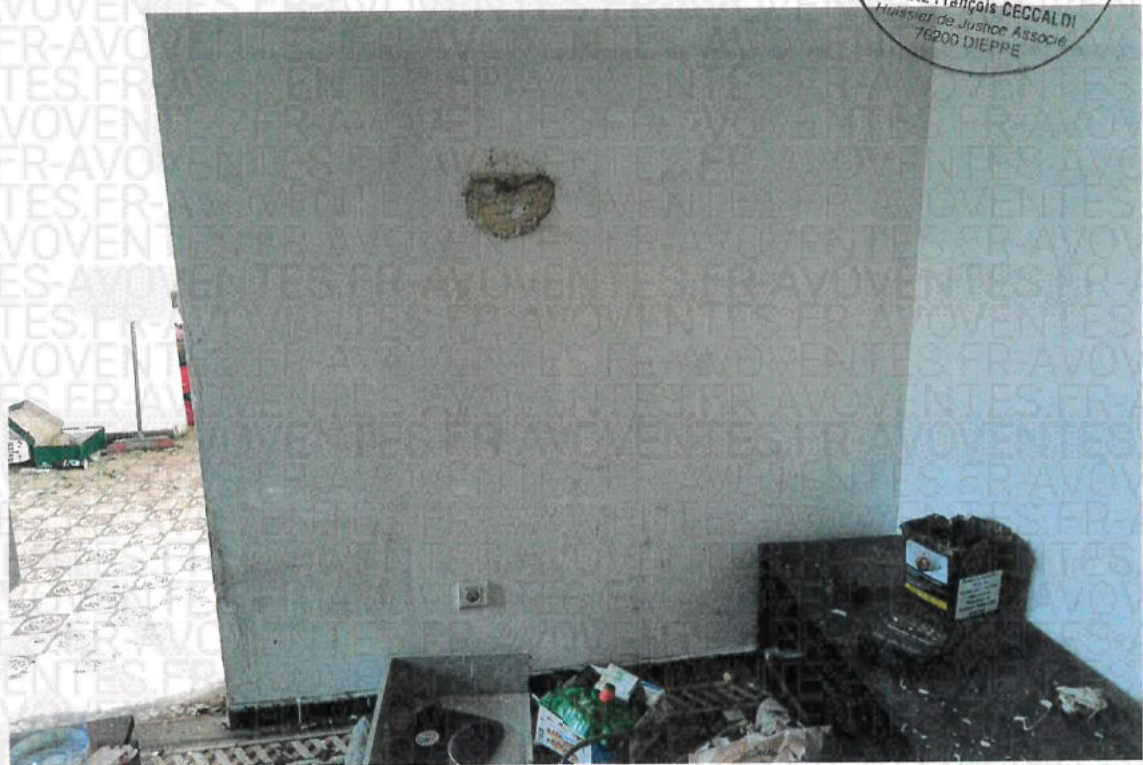
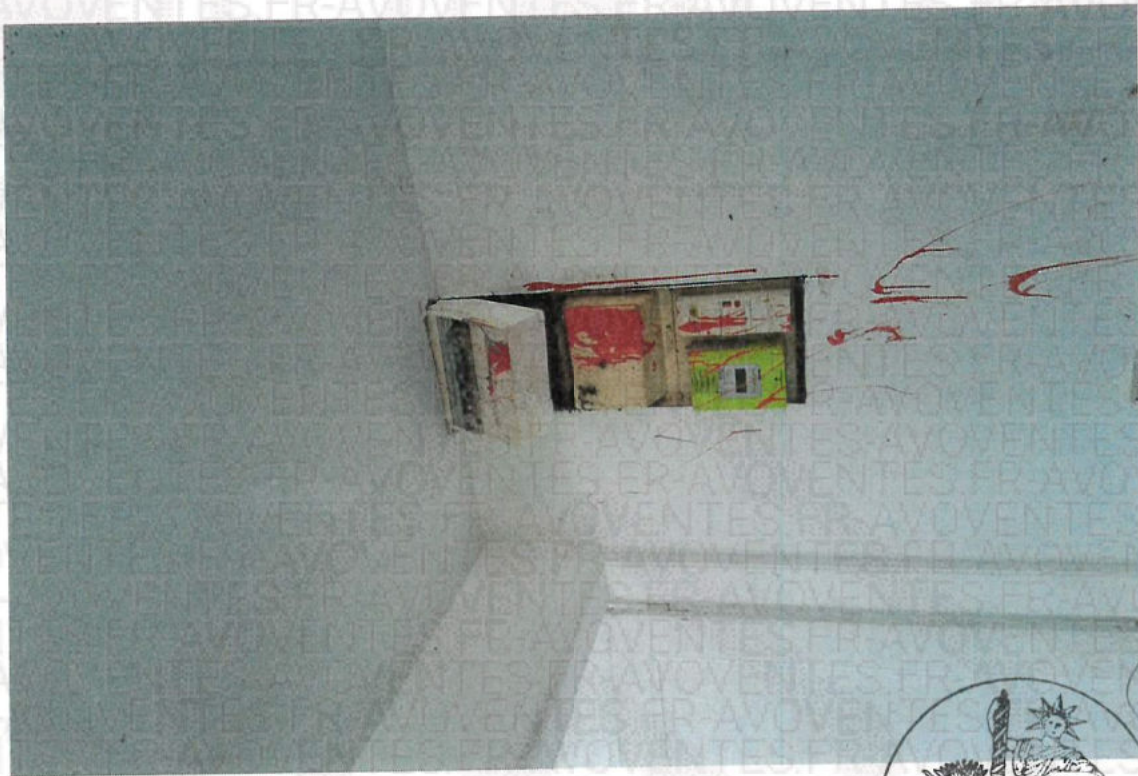
(Photographies n° 11 à 17).

Dans cette pièce se trouvent encore de nombreux meubles dont un canapé, un meuble télé, une table basse et autres, tous tachés, dégradés et, en tout état de cause, visiblement abandonnés.

Le sol est en carrelage, ancien et usagé mais ne montrant pas de dégradation structurelle. Celui-ci montre à plusieurs endroits des coulures de peinture semblant volontaires et n'est pas nettoyé.

Les murs sont en peinture. Plusieurs marques de dégradation de type reprise mal effectuée, sont visibles, ainsi que des projections de peinture, taches, traces d'humidité et autre.

Le plafond est en peinture, montrant également différentes marques dont humidité, mais également taches et projections.

- Une trémie sans porte redonnant sur la première pièce,
- Une porte de type porte d'entrée bois ancienne, partie supérieure vitrée, les 2 carreaux étant cassés, la serrure étant actuellement fermée et non fonctionnelle,
- Une fenêtre donnant sur rue, dépourvue de poignée avec volets, pas de cassure.

- Une cheminée dont l'état de fonctionnement est inconnu, cheminée recouverte, en partie, de peinture,
- Une installation électrique avec 2 interrupteurs, une ampoule d'éclairage, diverses prises dont prises de courant (l'une est complètement sortie du mur), prises de téléphone et de télévision
- Un tableau électrique dont la partie boîtier de fusible montre un capot soulevé, également l'interrupteur général et le compteur électrique ; l'ensemble du tableau ainsi étant recouvert de projection de peinture.

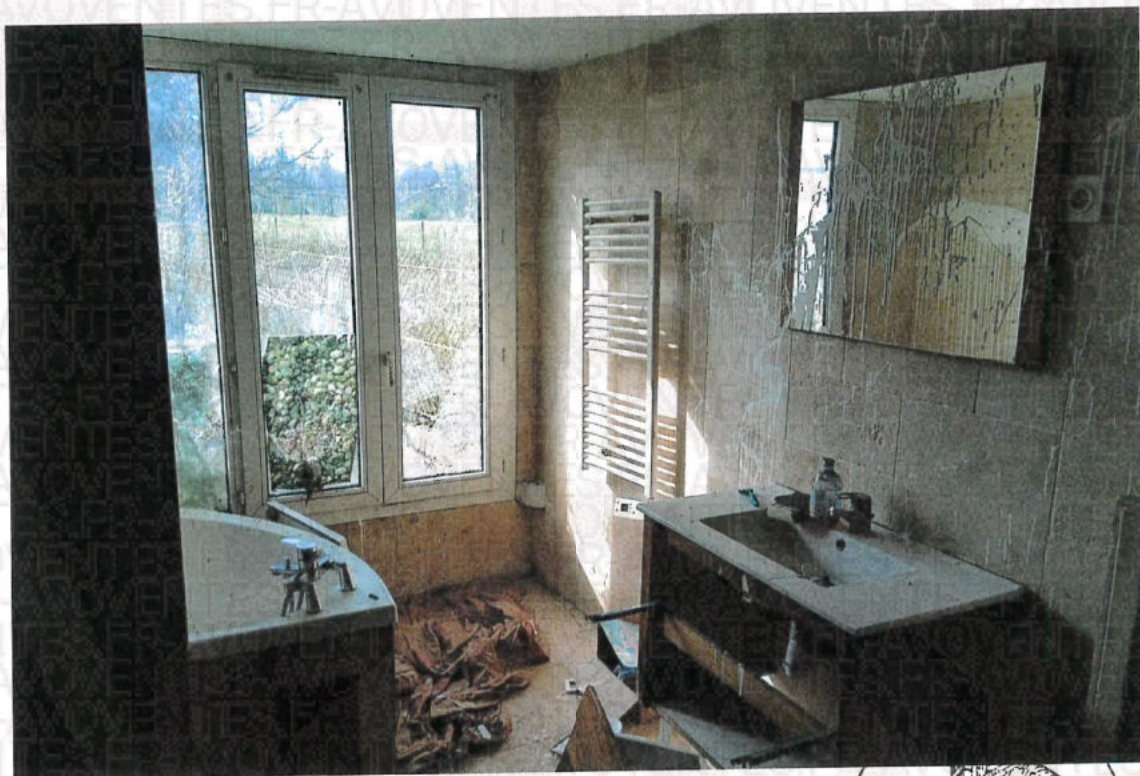
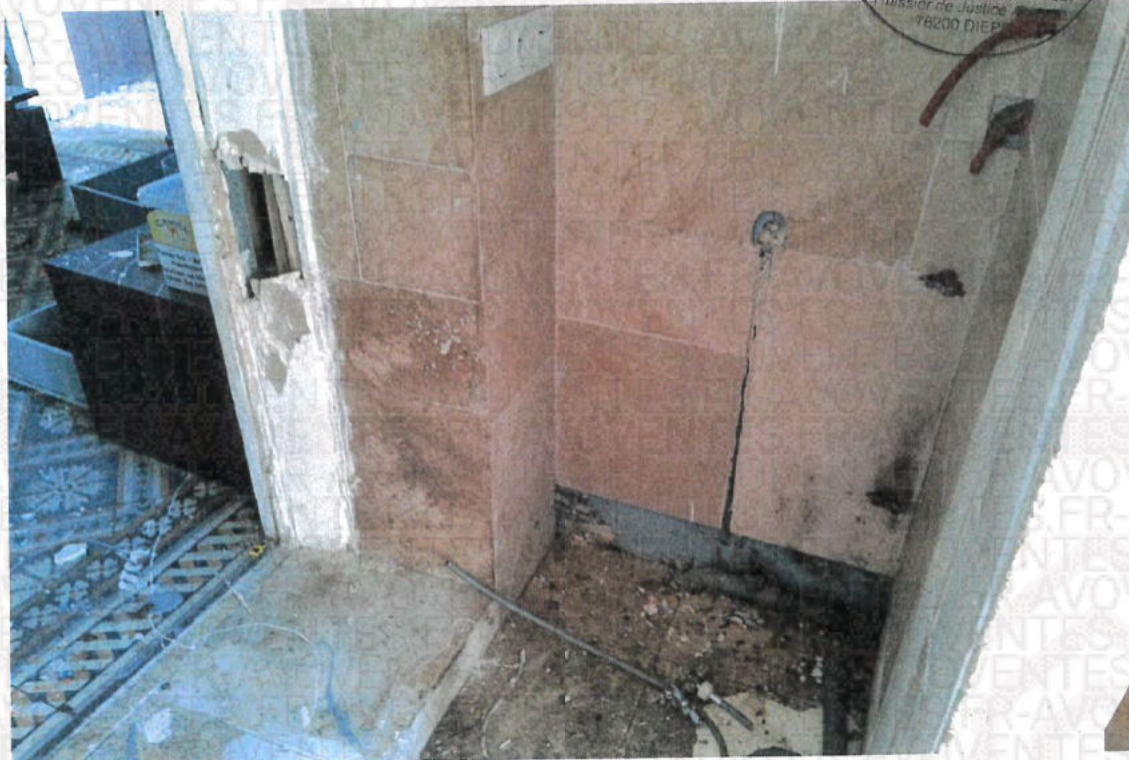
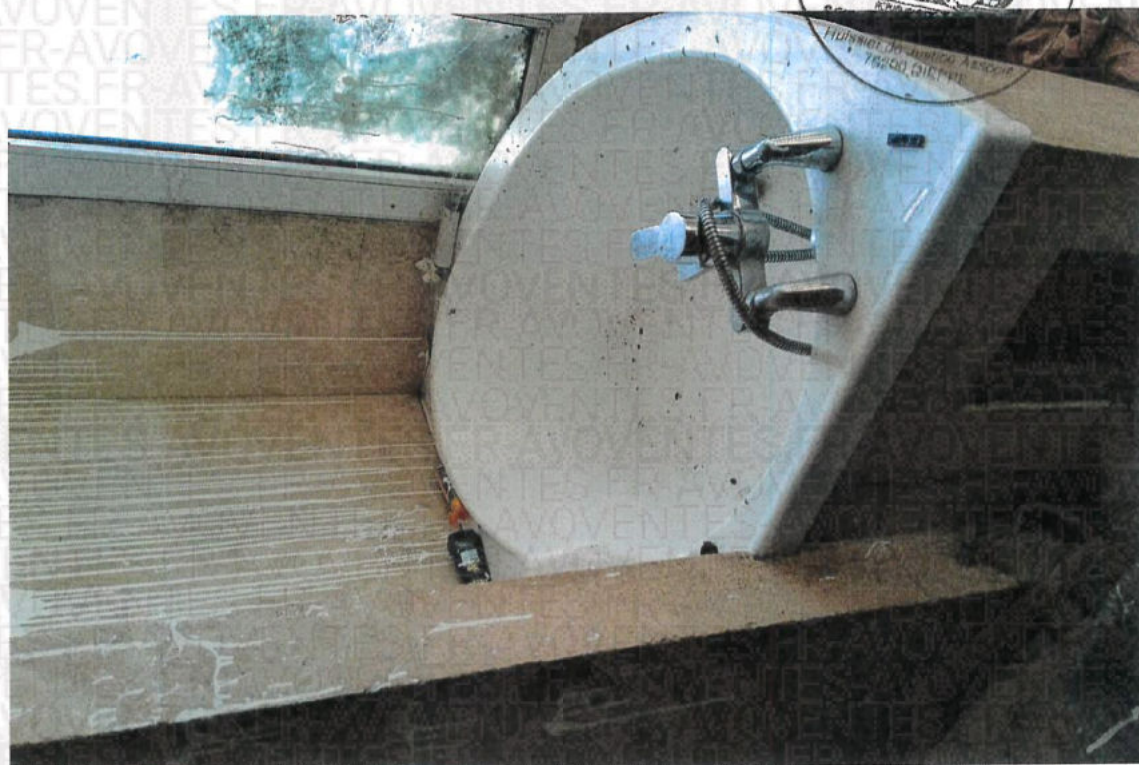
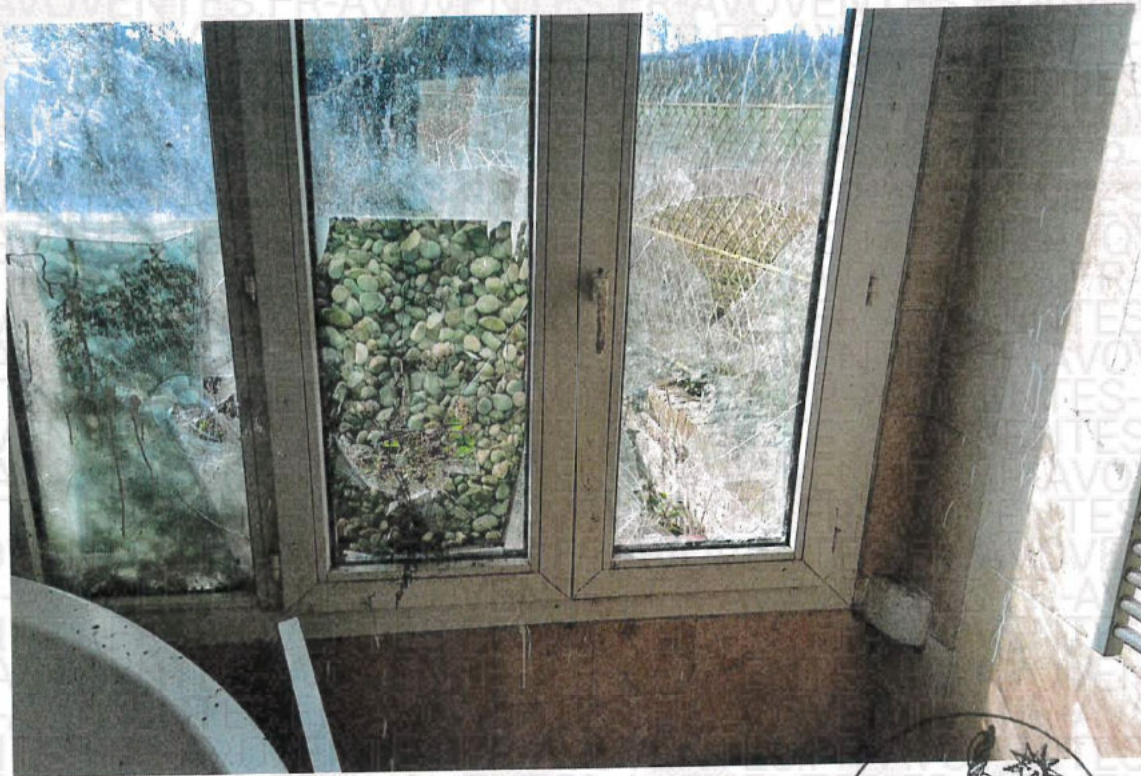
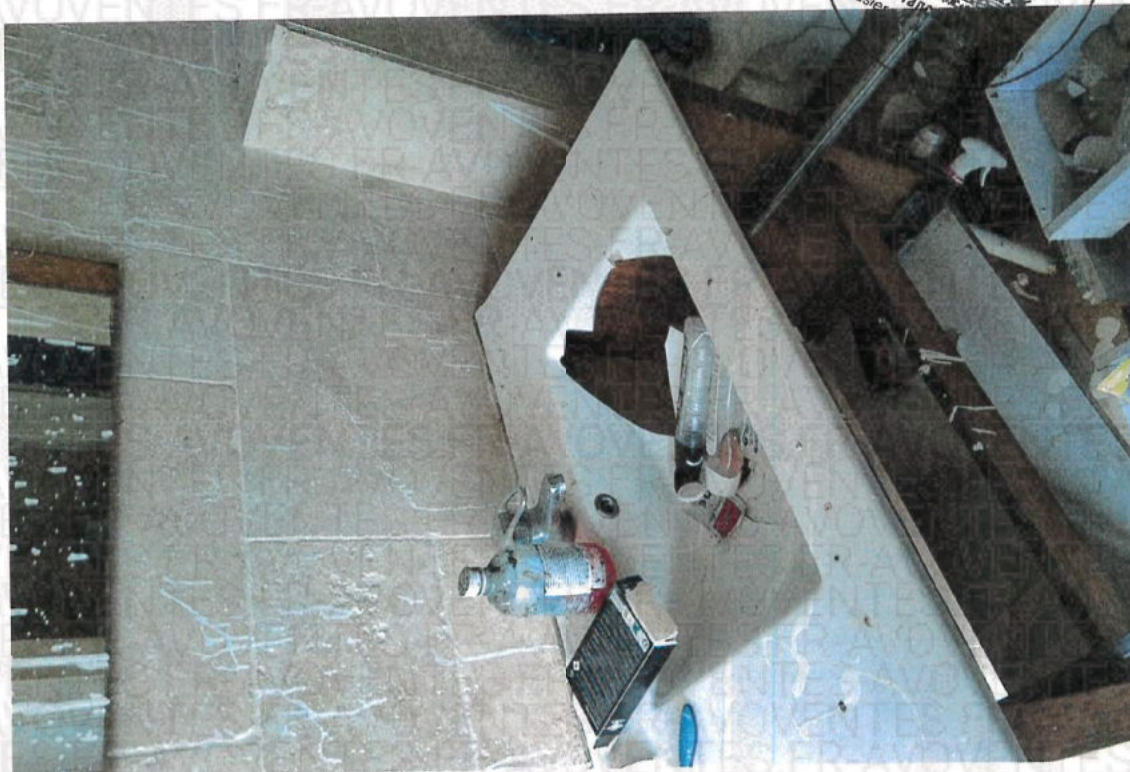
(Photographies n° 18 à 23).

Le sol est dans un carrelage plus récent ; celui-ci est non seulement sali et taché, mais également marqué par des coulures de peinture extrêmement importantes.

Les murs sont en carrelage mais montrent également de nombreuses traces de projection de peinture, dont dans la cabine de douche.

Le plafond est en peinture, quelques taches et traces sont visibles

- Une porte de communication, un battant, poignée intérieure et extérieure, redonnant sur le séjour, mais avec une cassure importante dans le chambranle et des traces pour le reste,

- Un WC suspendu dont le capot du système de chasse est cassé ; le WC étant très sale,
- Un meuble lavabo cassé avec robinetterie, couvert de peinture. La vasque montre une cassure de plusieurs centimètres et une autre non encore effondrée. Les tiroirs ont été projetés à l'extérieur, et sont couverts de peinture,

- Une cabine de douche entièrement en carrelage avec un receveur particulièrement sale, dont la robinetterie ne peut être utilisée, les robinets étant cassés également.

- Une baignoire d'angle avec robinetterie, trappe ouverte, marques de projection de peinture,
- Un radiateur mural de type sèche-serviette avec un boîtier endommagé,

- Une fenêtre deux battants et un montant vitré fixe ; les 3 vitrages sont cassés, et la poignée dégradée,
- Un interrupteur à l'extérieur de la pièce, 4 spots de plafond, 2 prises de courant à l'entrée, une autre à côté d'un miroir recouvert de projections de peinture,

- Présence également de tuyaux, visiblement d'arrivée d'eau, mais actuellement sectionnés, et d'une évacuation d'eau également cassée et laissée au sol ainsi qu'un robinet également cassé et laissé au sol.

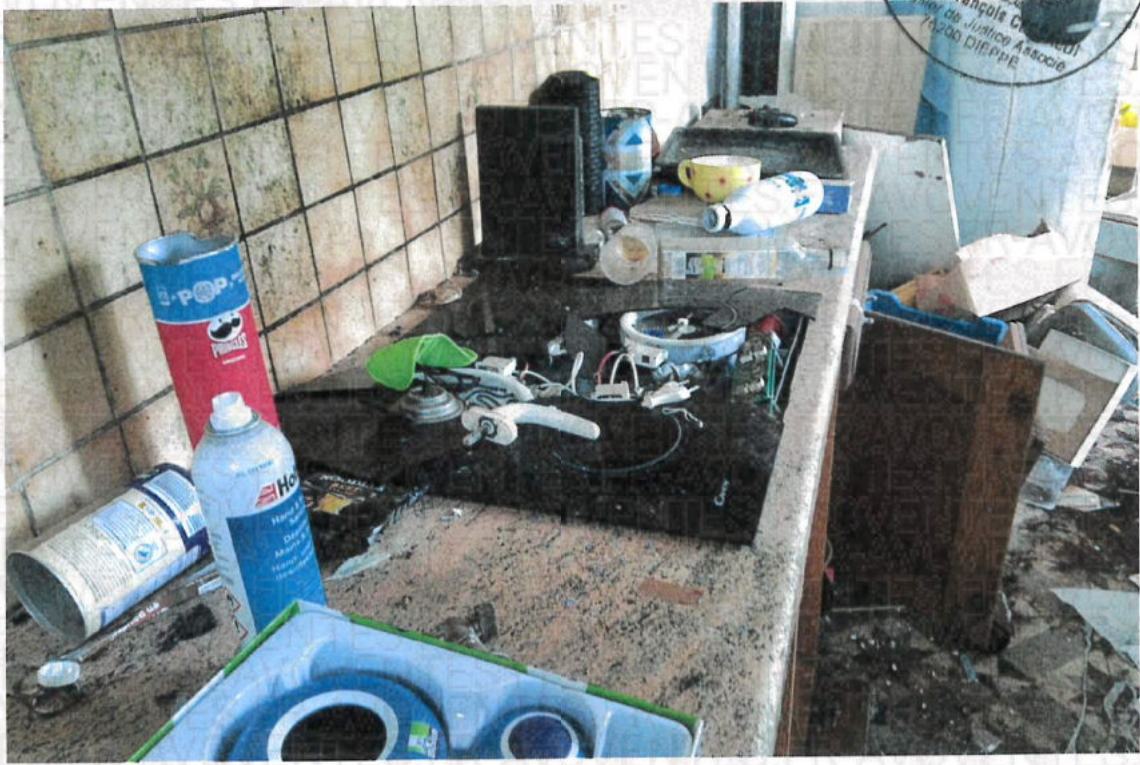
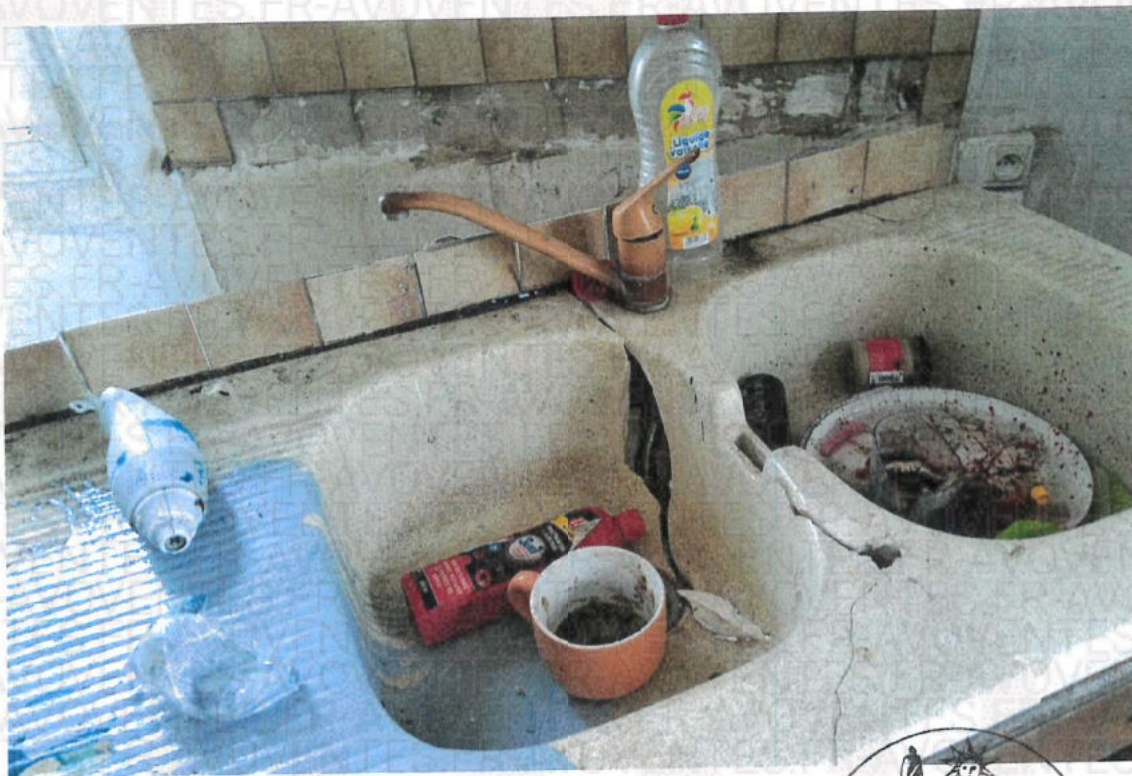
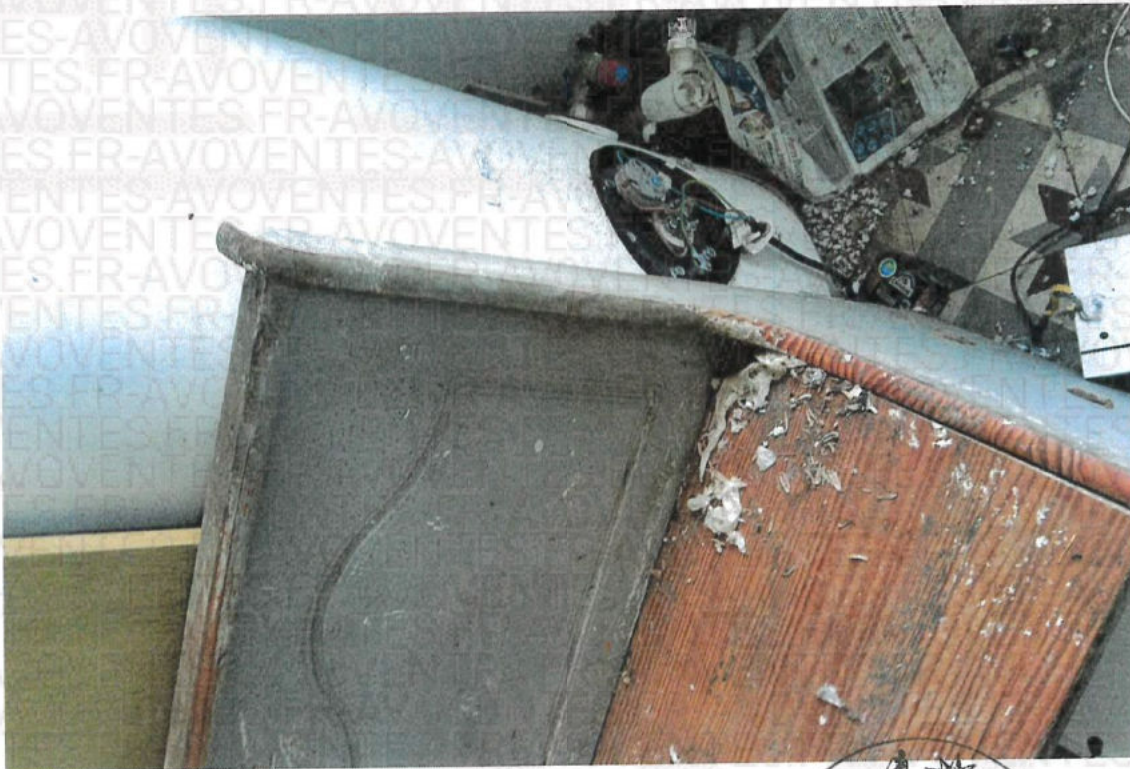
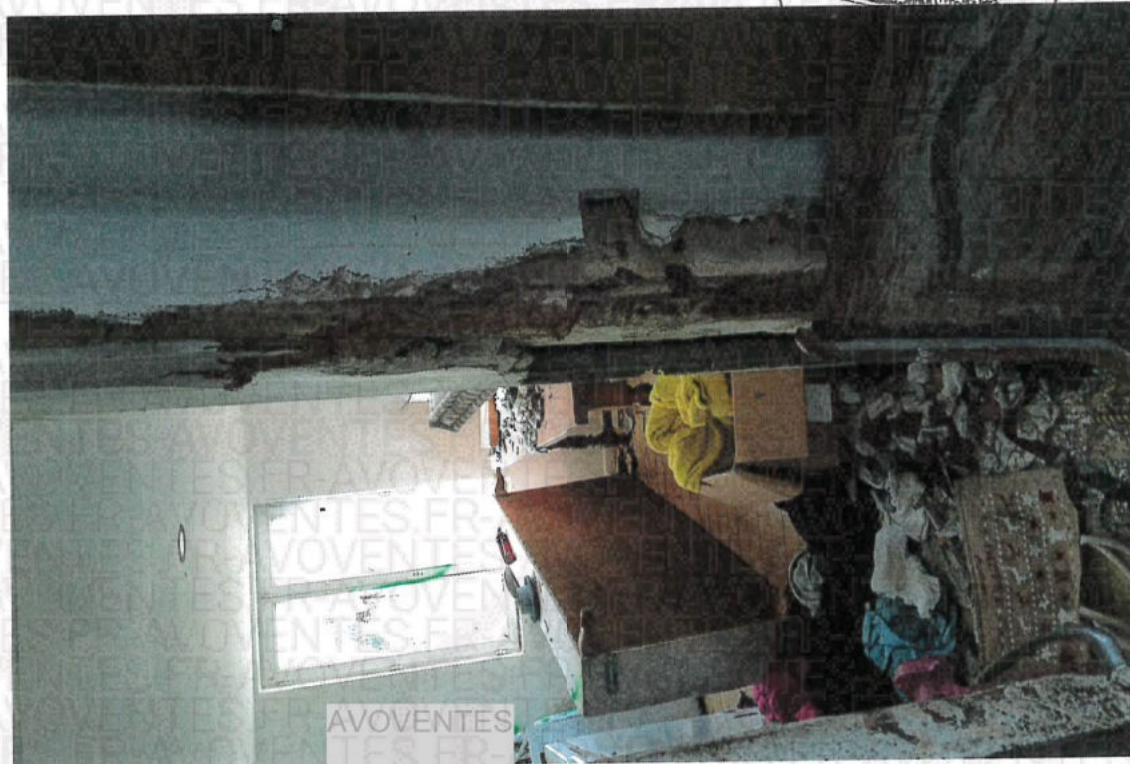
(Photographies n° 24 à 31).

Le sol est recouvert d'un carrelage, ancien, qui ne montre pas apparemment de dégradation structurelle, mais se trouve en très grande partie recouvert de différents objets laissés au sol, détritiques également.

Les murs sont en grande partie en peinture. Celle-ci est ancienne et usagée ; défaut d'aspect à gauche en entrant, mais également des questions importantes au niveau du châssis de la porte donnant sur l'arrière-cuisine.

De nombreuses taches, traces, projections, et marques d'humidité sont également visibles.

Le plafond est recouvert de dalles type isolantes. Malgré cela, présence de différentes marques d'humidité.

- Une porte de communication depuis le séjour avec de très nombreuses taches et traces,
- Une fenêtre deux battants côté rue avec volet extérieur, sans poignée,

- Une fenêtre latérale donnant sur l'extérieur, absence de poignée et les 2 carreaux cassés,
- Une porte de communication ancienne et très usagée qui donne sur l'arrière-cuisine,

- Sur la gauche un plan de travail avec meubles bas, dont une bonne partie est recouverte de peinture, le reste étant dégradé,
- Une plaque de cuisson encastrée dans un plan de travail, qui a été cassée en surface sur plus de la moitié de sa surface, En partie haute des meubles de cuisine anciens et surtout usagés,

- Une hotte dont le fonctionnement n'a pu être vérifié, mais il apparaît qu'aucun appareillage électrique est installé à l'intérieur,
- Un meuble de cuisine avec un évier et robinetterie, mais le meuble qui a été arraché du mur, montre des cassures importantes, et des dégradations en surface,

- Un autre meuble au milieu de la cuisine dont la provenance ou l'emplacement d'origine est incertain ; ce meuble est également assez fortement dégradé,

- Un meuble haut du côté de l'évier,
- Après un petit appareillage de type chaudière mais ancien, vétuste même,
- Un ballon d'eau chaude de grande capacité, dont l'avant avec la partie électronique est ouvert et semble cassé.
