## **PROCES - VERBAL DE DESCRIPTION**

Ledit commandement portant sur un immeuble sis 48 Grande Rue, BURES-EN-BRAY,

Me suis transporté ce jour, mardi vingt-quatre mars 2026, 48 Grande Rue, BURES-EN-BRAY, où étant

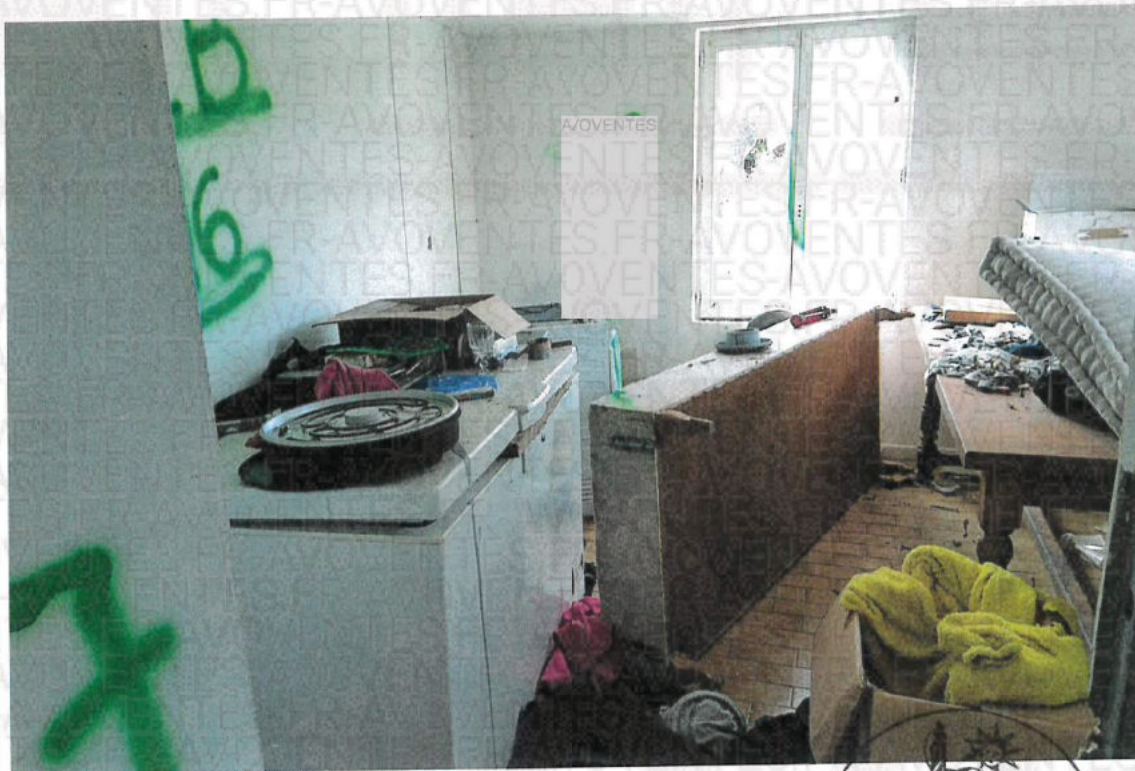
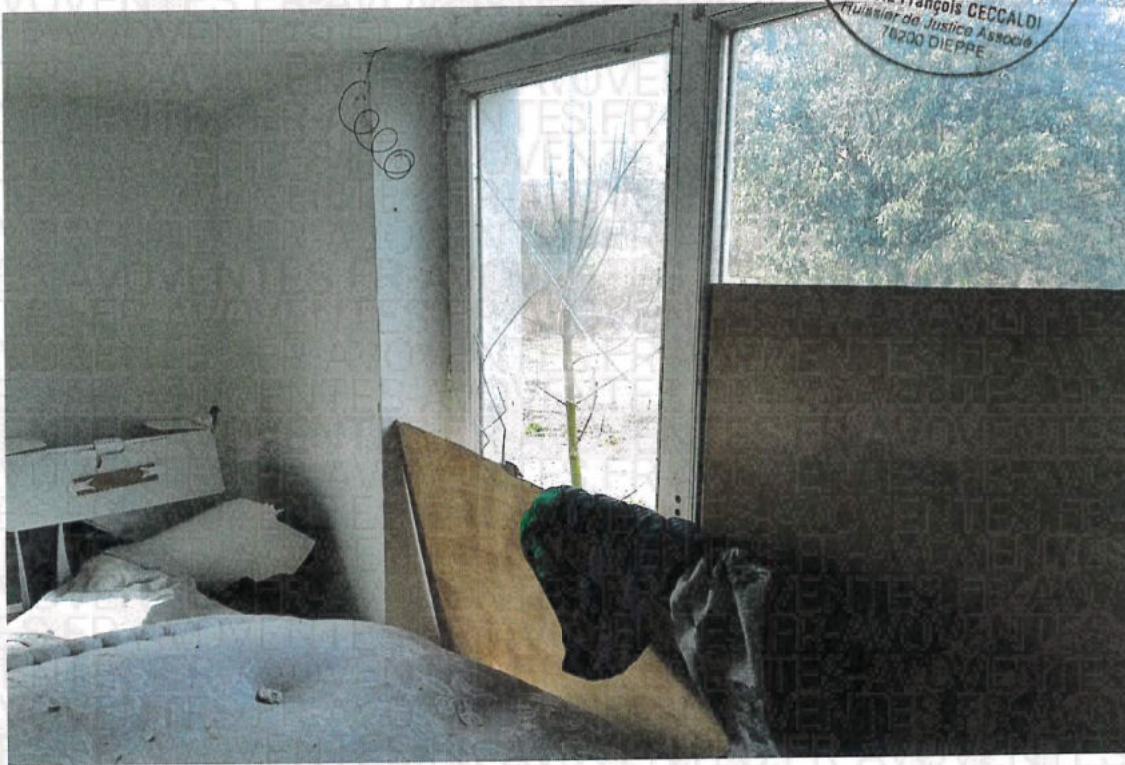
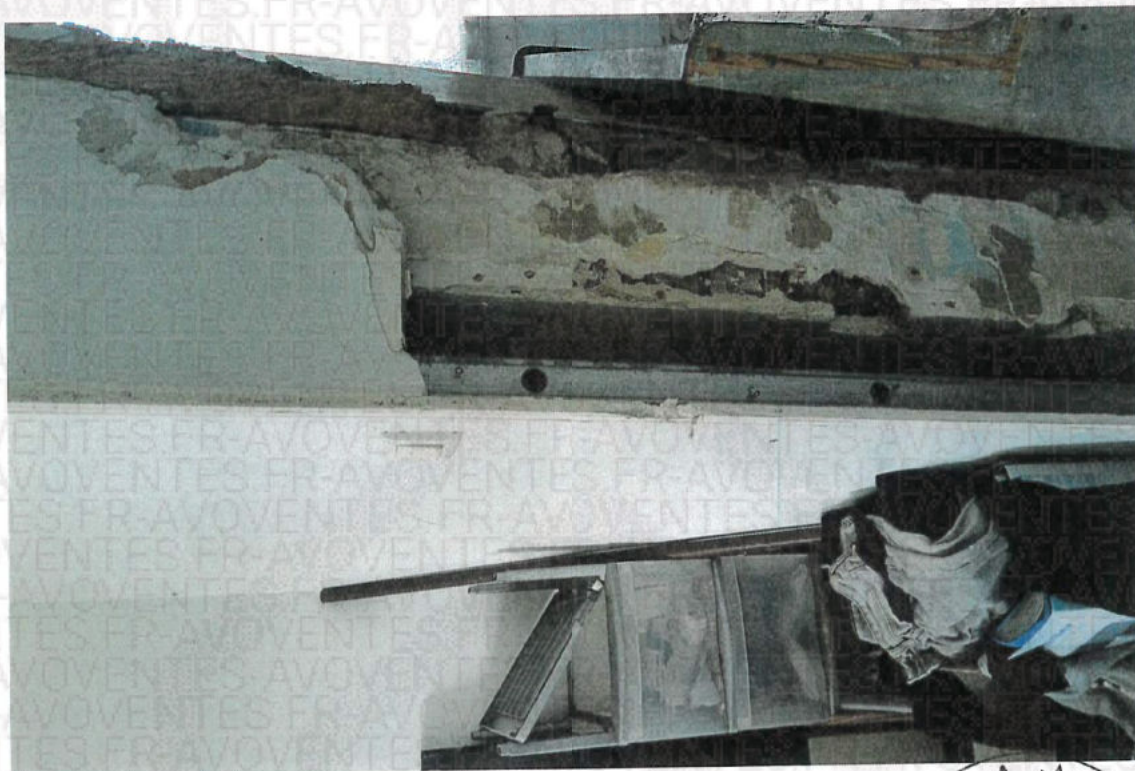
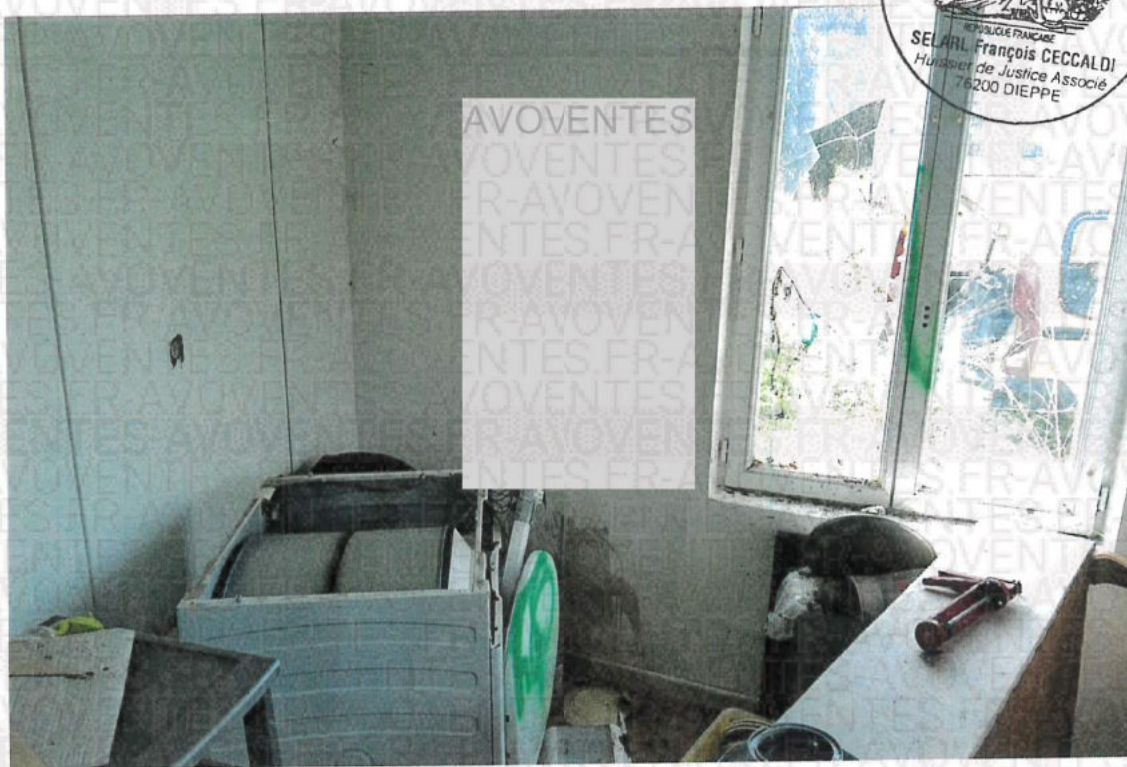
(Photographies n° 32 à 35).

Le sol est en carrelage. Celui-ci, un peu plus récent, et ne montre pas de dégradation structurelle, mais reste recouvert de nombreux petits déchets, notamment textiles.

Les murs sont en peinture ; présence de graffitis, mais également de traces d'humidité, taches, salissures et de cassures sur le tableau droit d'une fenêtre.

Le plafond, relativement bas, est recouvert d'une peinture qui reste plutôt intègre, surtout au vu des autres.

- Une porte de communication dont tout le tableau est complètement dégradé et même le doublage absent sur une hauteur de 1m20 ; d'autres dégradations sont visibles côté cuisine,
- Deux fenêtres, deux battants, toutes deux dépourvues de poignée, et avec des carreaux cassés,
- Un interrupteur mais absence de fil électrique au plafond, une arrivée électrique murale à droite de la fenêtre latérale, mais sans prise, et une autre prise par ailleurs, essentiellement salie.

La pièce présente un grand encombrement avec un congélateur, une très grande table, autres équipements et autres déchets laissés sur place.

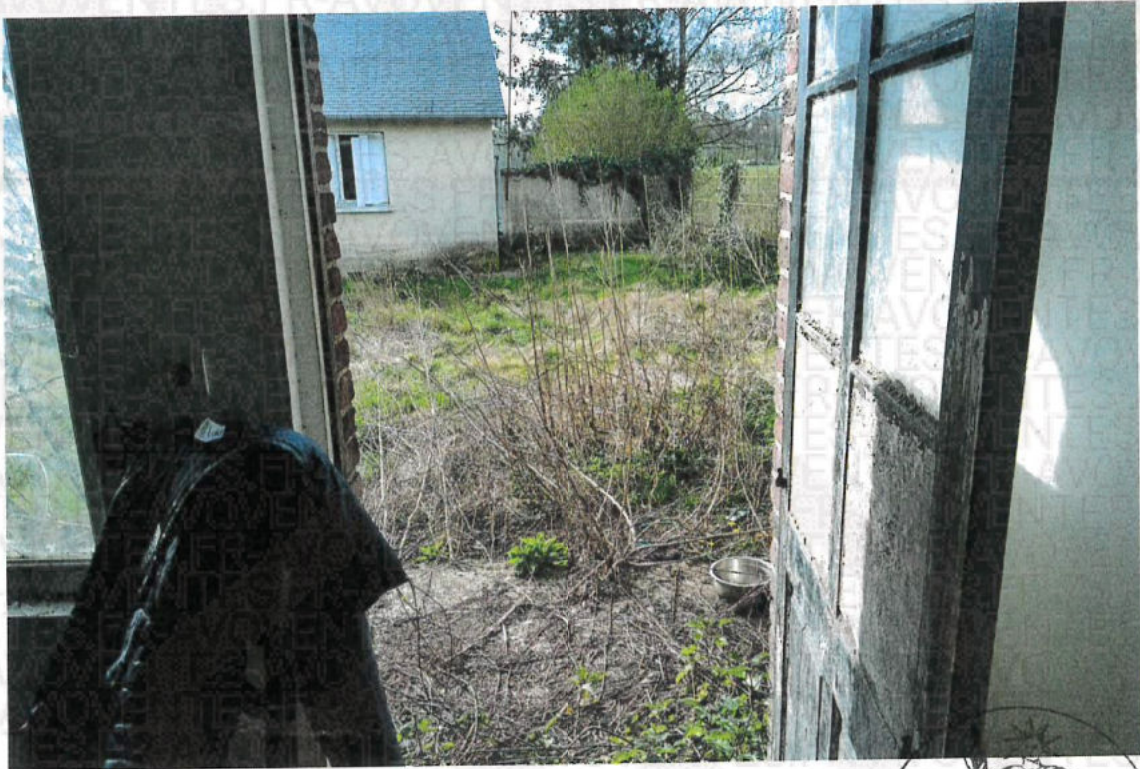
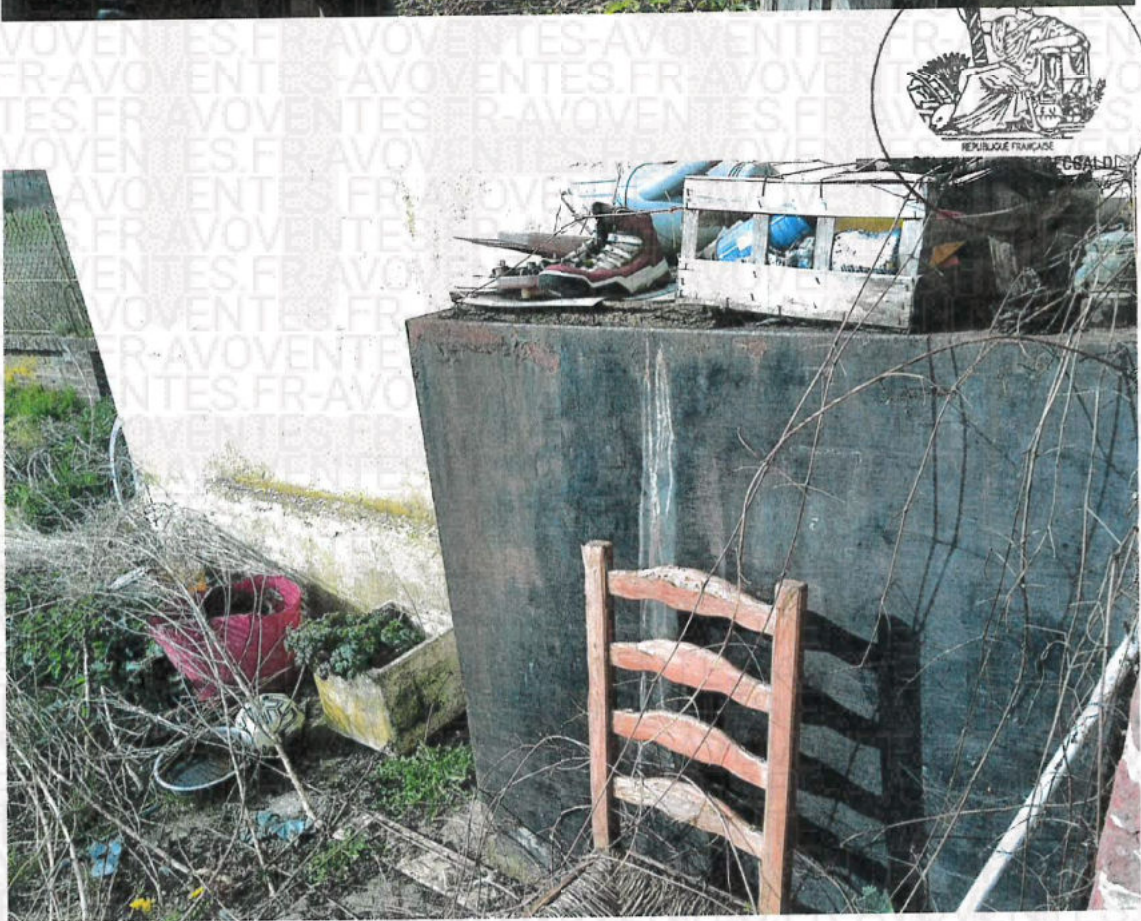
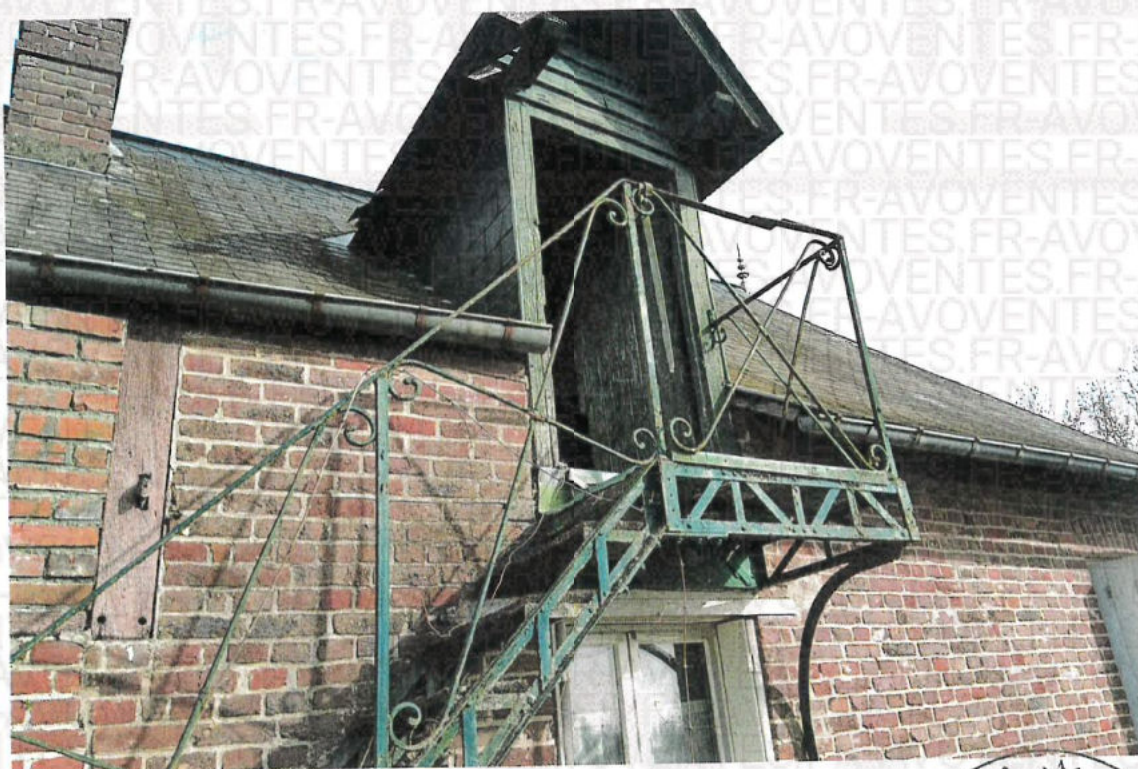
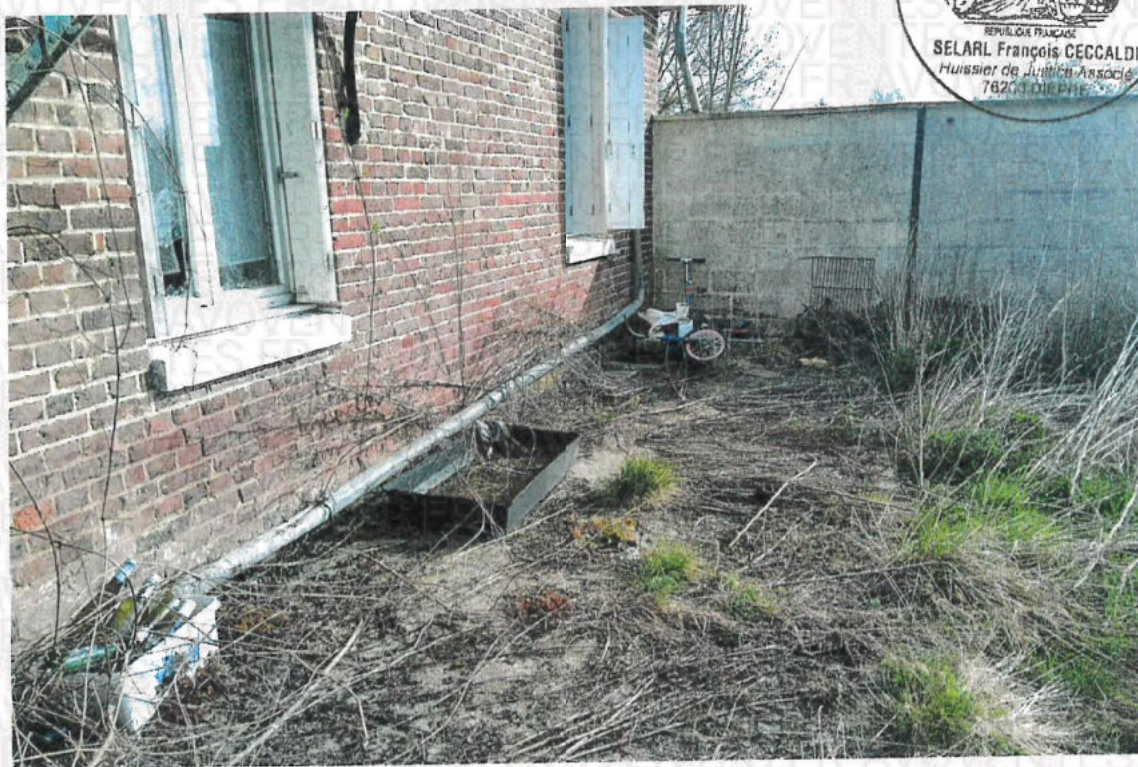
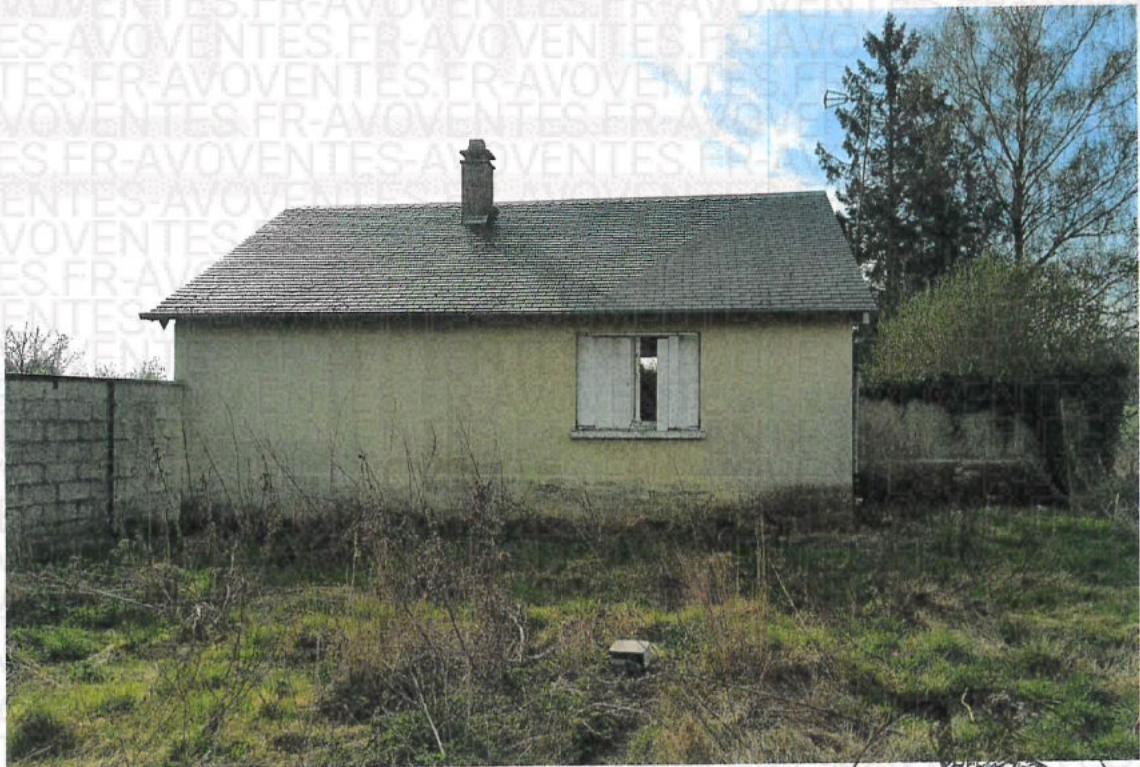
(Photographies n° 36 à 40).

Celle-ci comporte essentiellement la cuve à fioul, pas d'autre équipement particulier.

Aucun entretien n'a été réalisé.

Quelques éléments sont abandonnés, tel un vélo, une chaise et autres objets.

Cette partie de jardin est fermée d'un côté par un mur, d'un autre côté par un muret avec un grillage qui est placé entre la salle de bain et l'arrière-cuisine.

Au fond, se trouvent un bâtiment, un reste de mur, et une porte métallique actuellement ouverte qui permet d'accéder au reste du terrain.

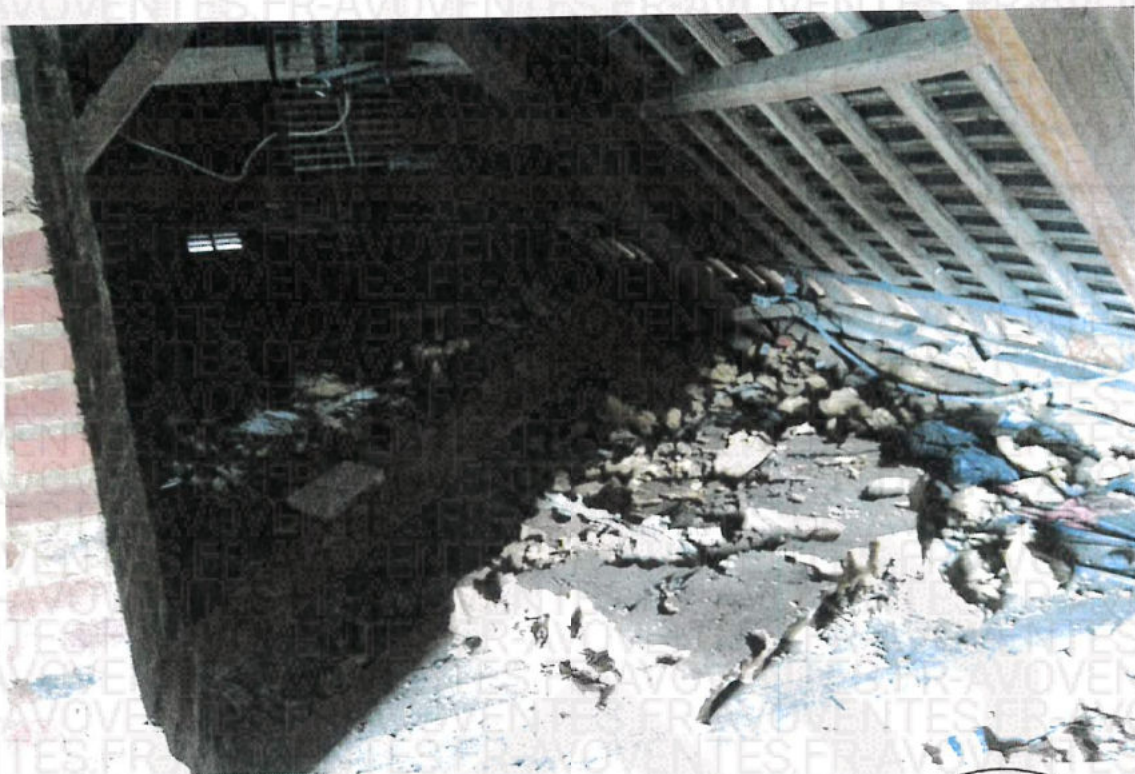
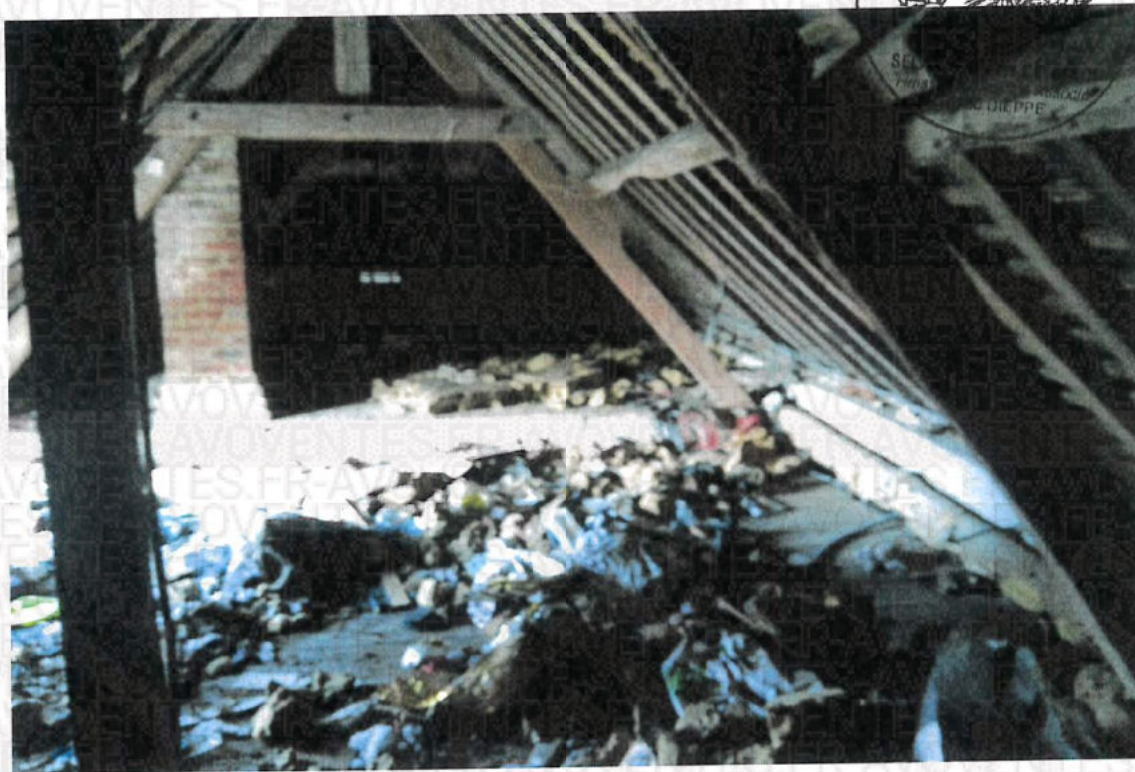
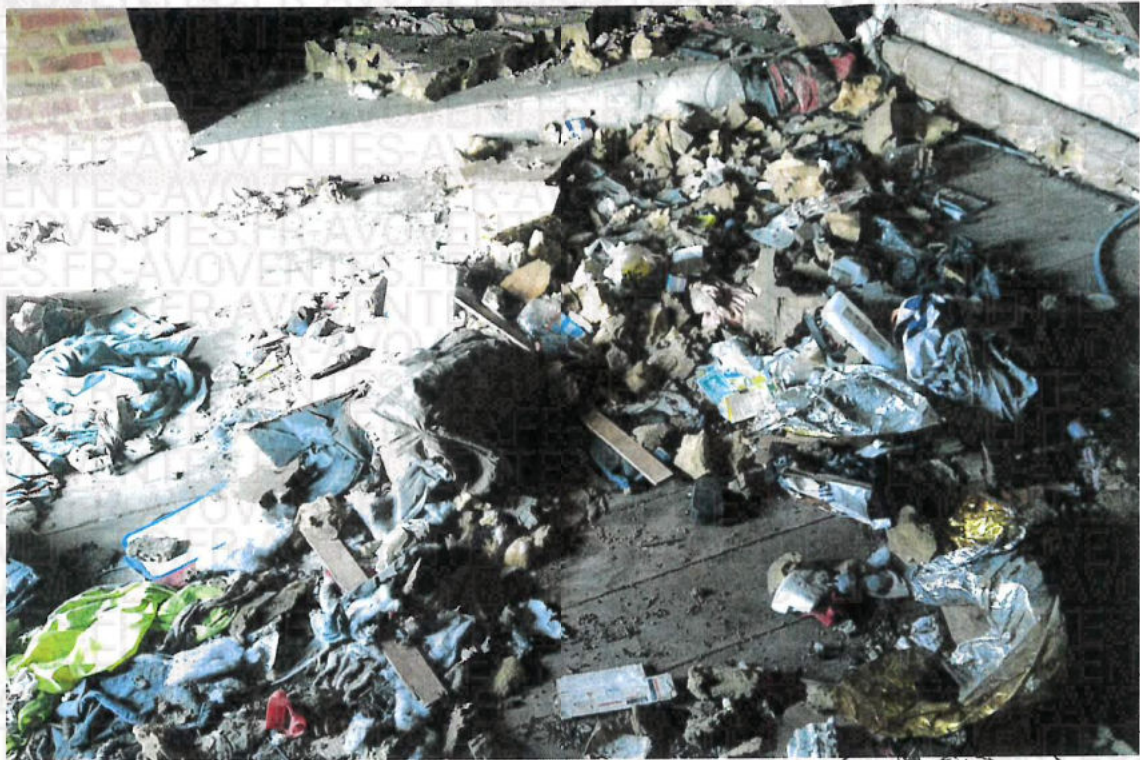
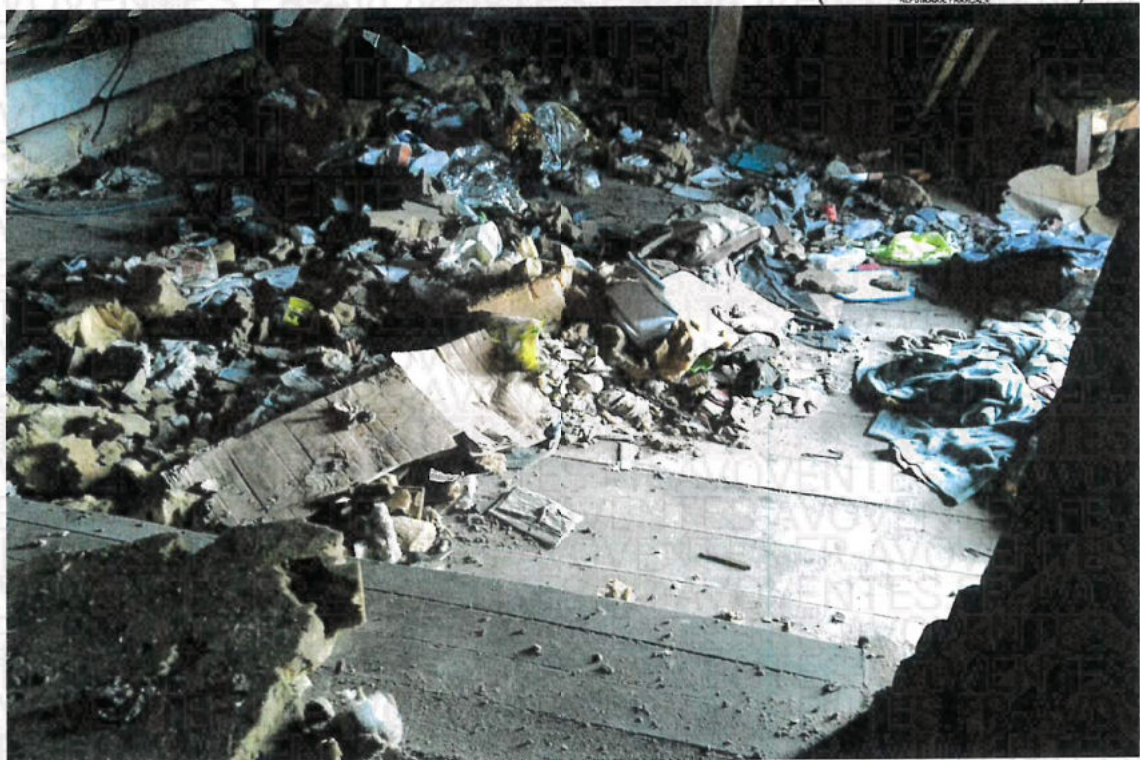
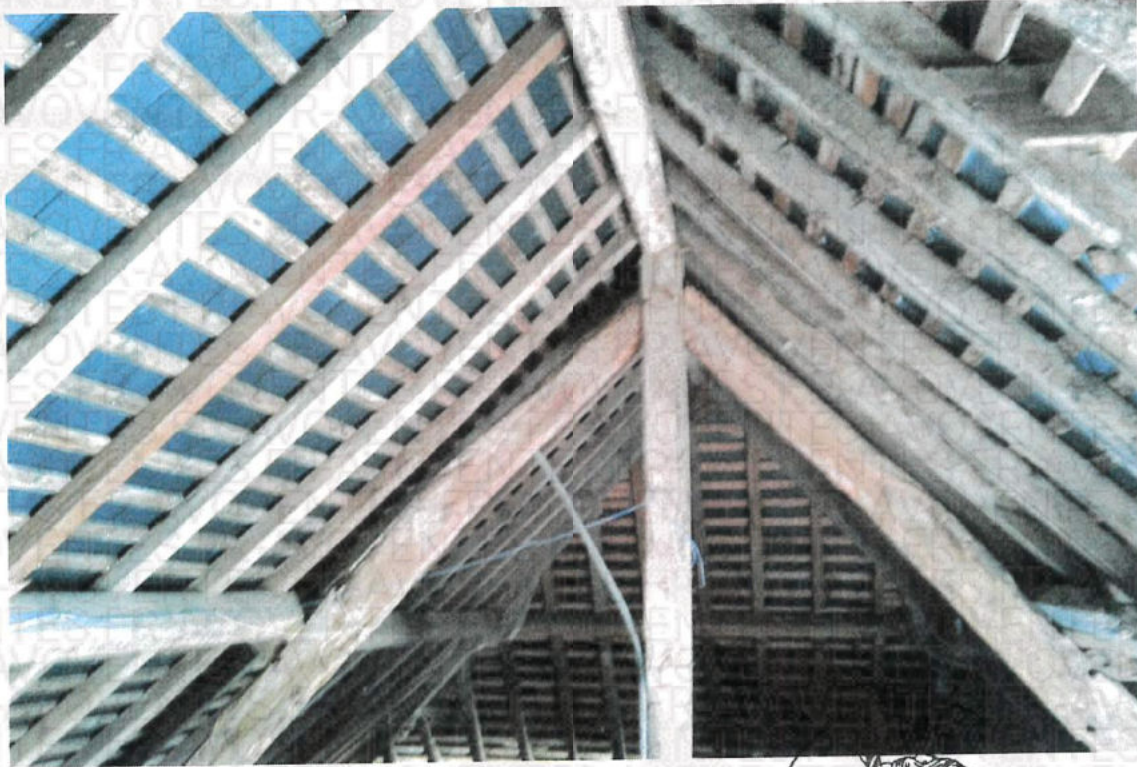
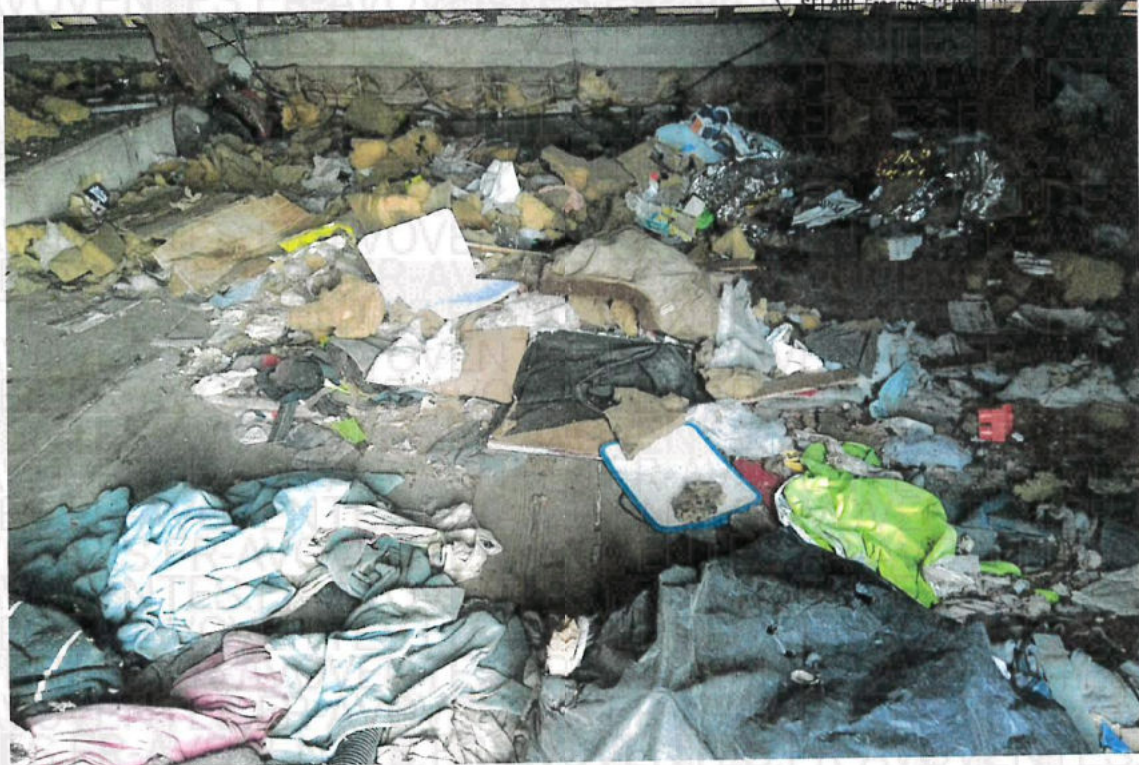
(Photographies n° 41 à 46).

Par un escalier extérieur, escalier avec des marches en bois fortement dégradées, l'une d'elles est quand même absente, je parviens au niveau des combles.

Un plancher bois est présent sur toute la surface, avec simplement les passages de tuyauterie relatifs aux radiateurs de rez-de-chaussée.

Ces combles ne comportent aucun équipement, ni électricité, ni arrivée d'eau, ni autre, ni même une ouverture non plus, à l'exception de la porte en haut de l'escalier, qui est fortement dégradée.

La toiture est en ardoise naturelle, sans sous-toiture.

De nouveau, cette zone présente un encombrement important de divers éléments.

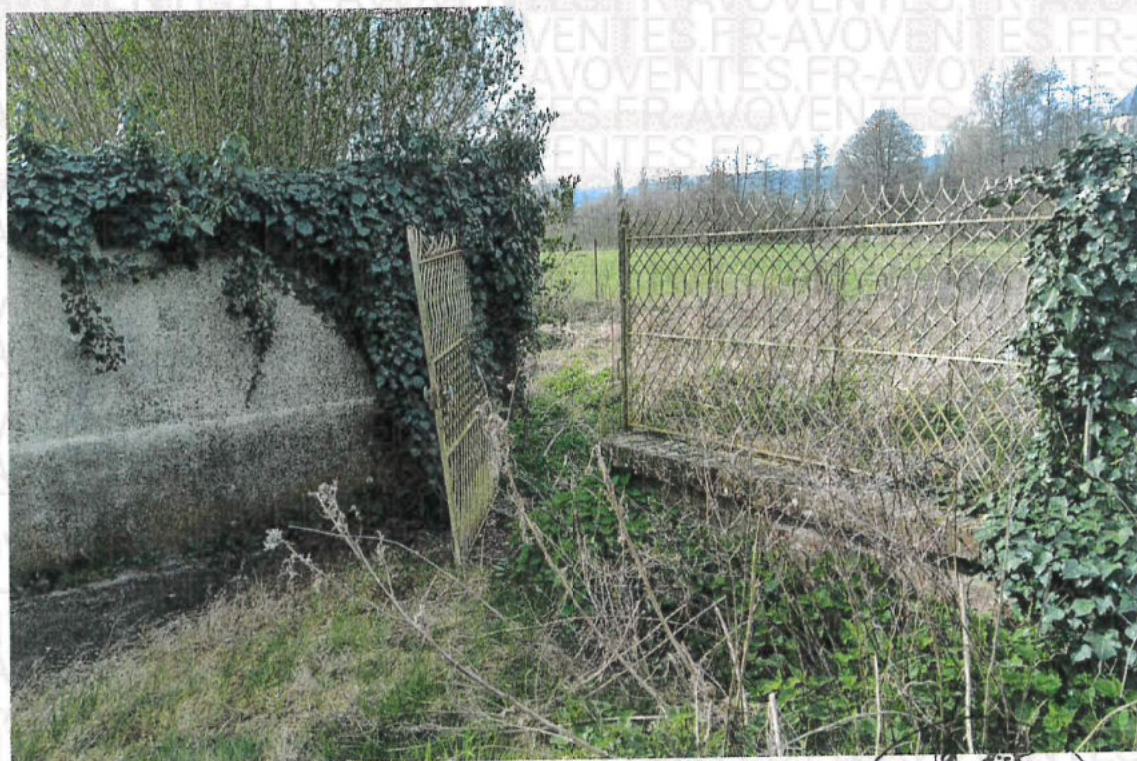
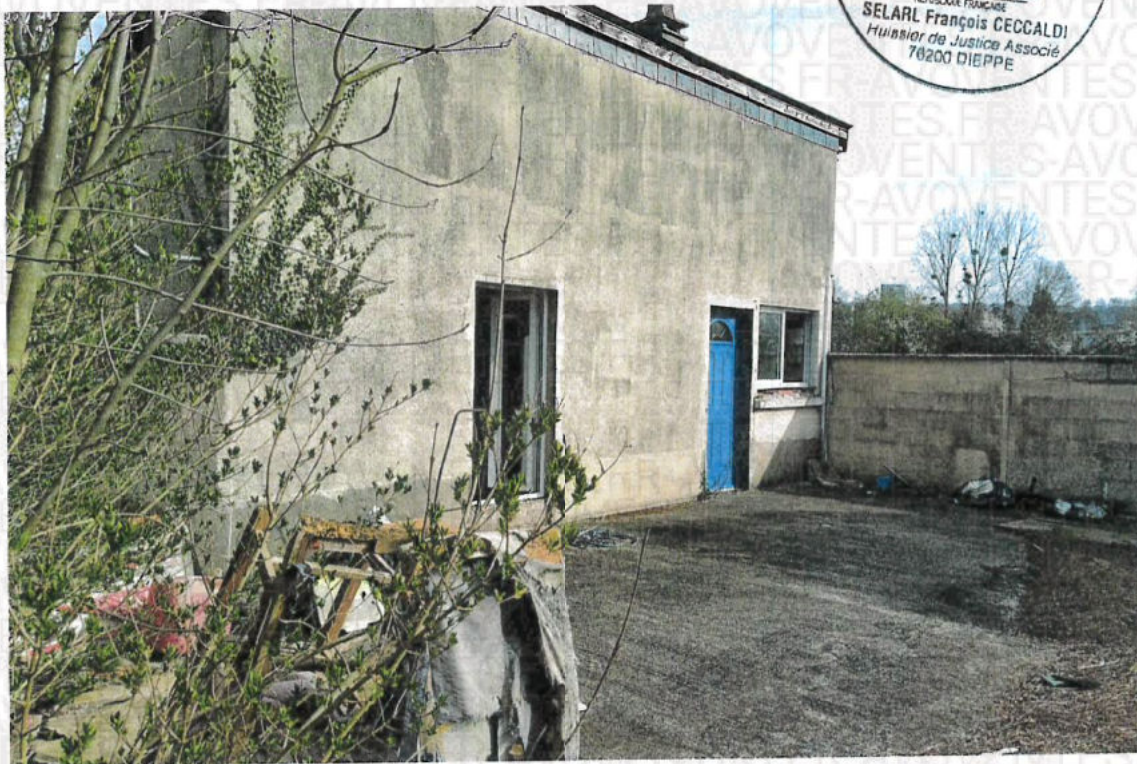
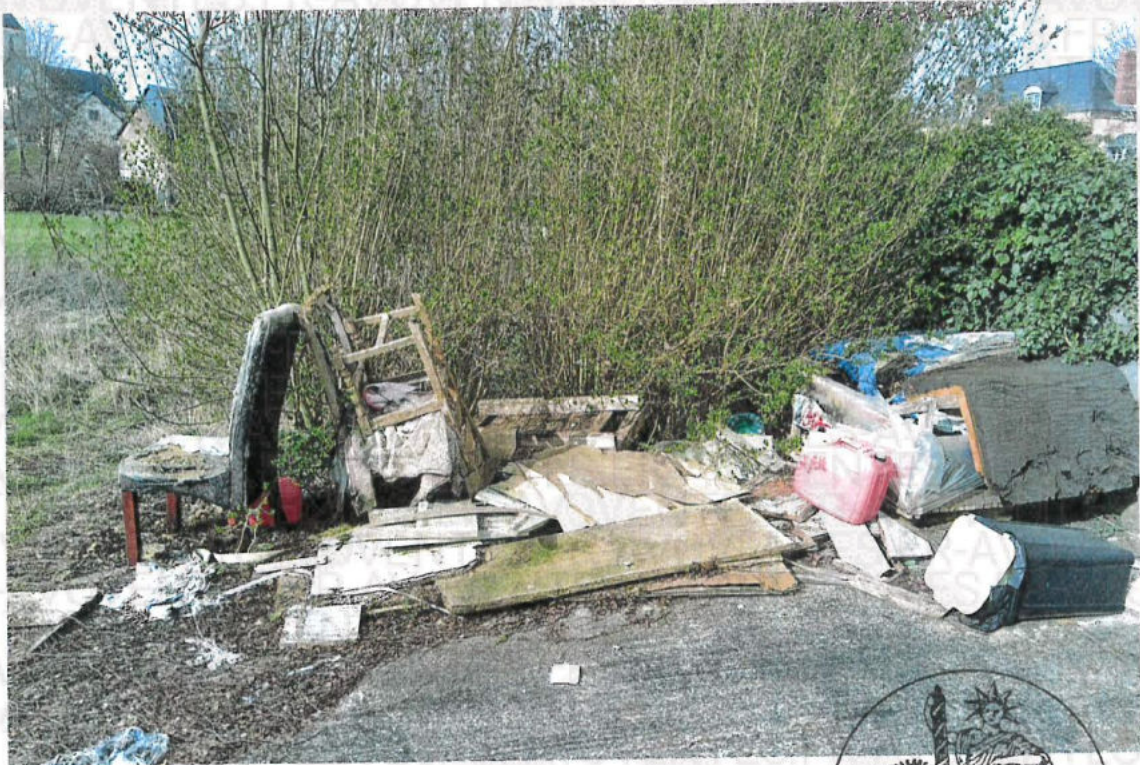
(Photographies n° 47 à 49).

Devant se trouve une dalle en ciment avec de nouveau quelques objets abandonnés, savoir, planches, jerrican, chaise.

L'intérieur du bâtiment est aménagé.

J'y accède par une porte fenêtre qui est ouverte, la porte d'entrée étant fermée à clé et aucune clé n'étant mise à ma disposition.

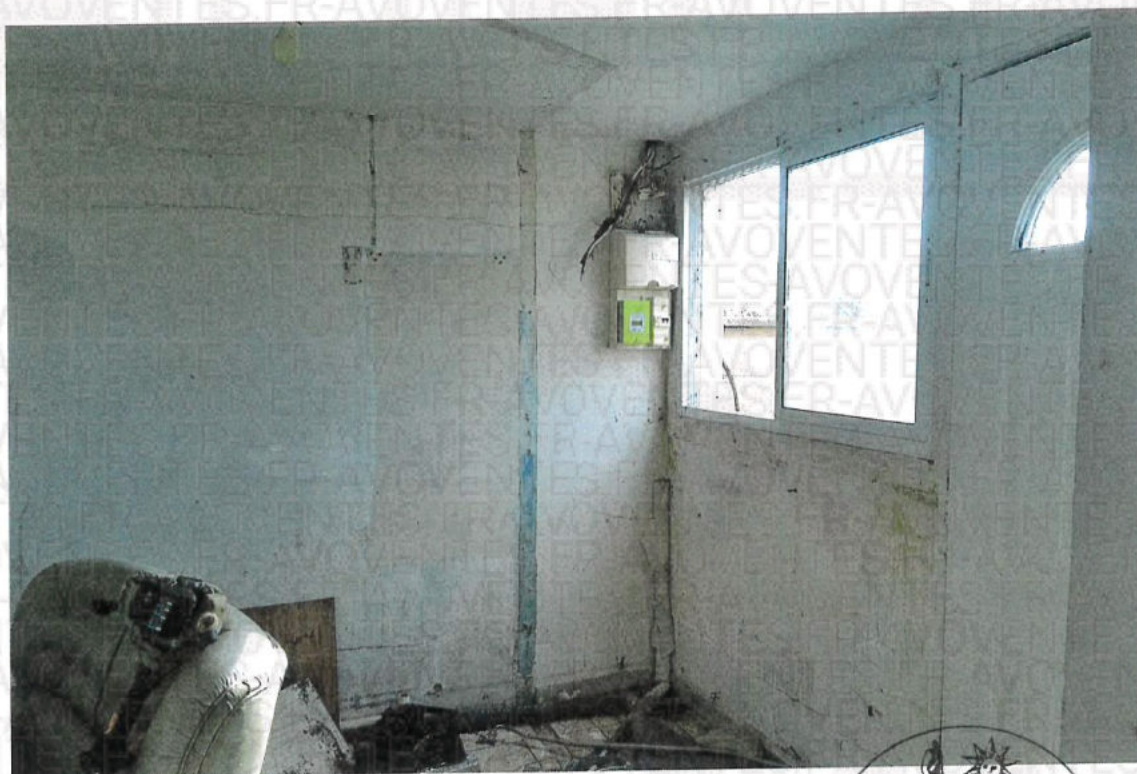
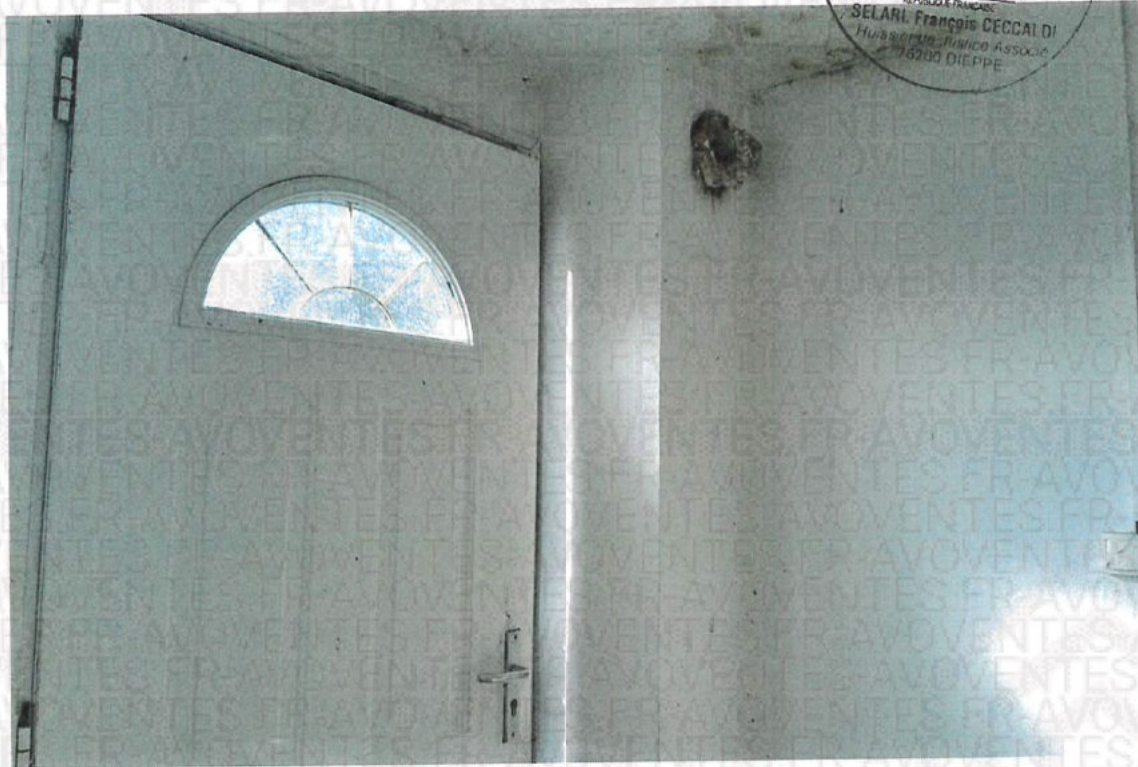
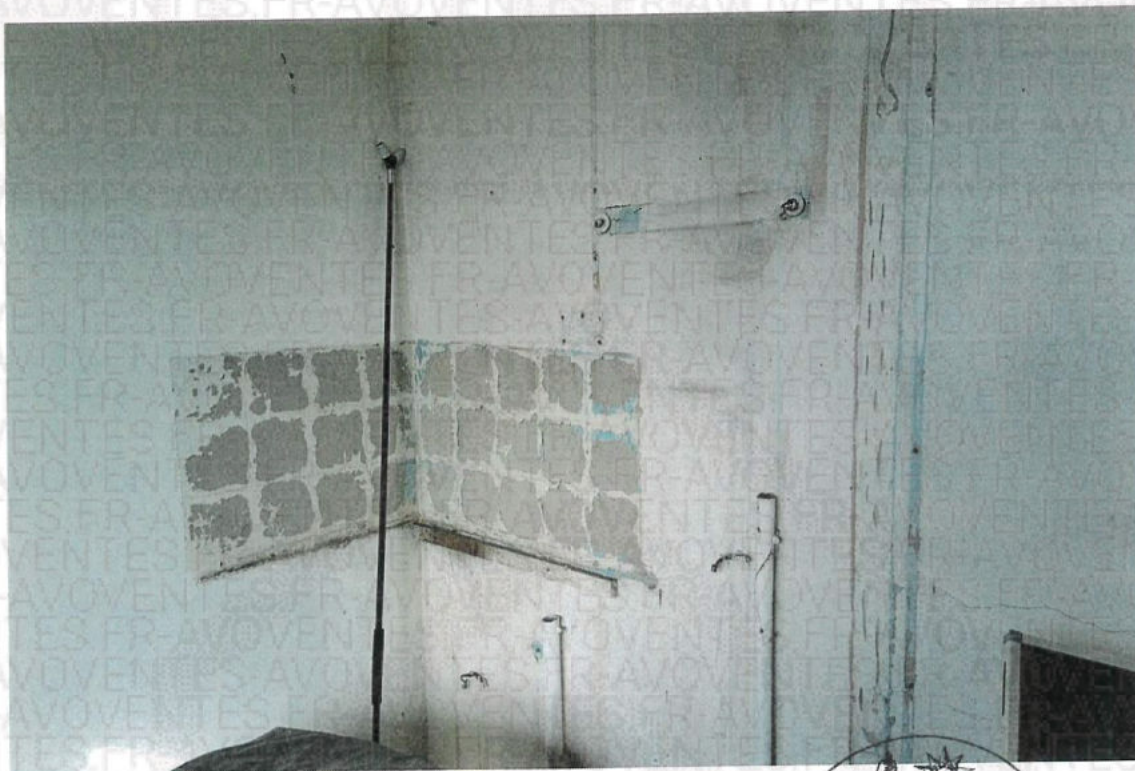
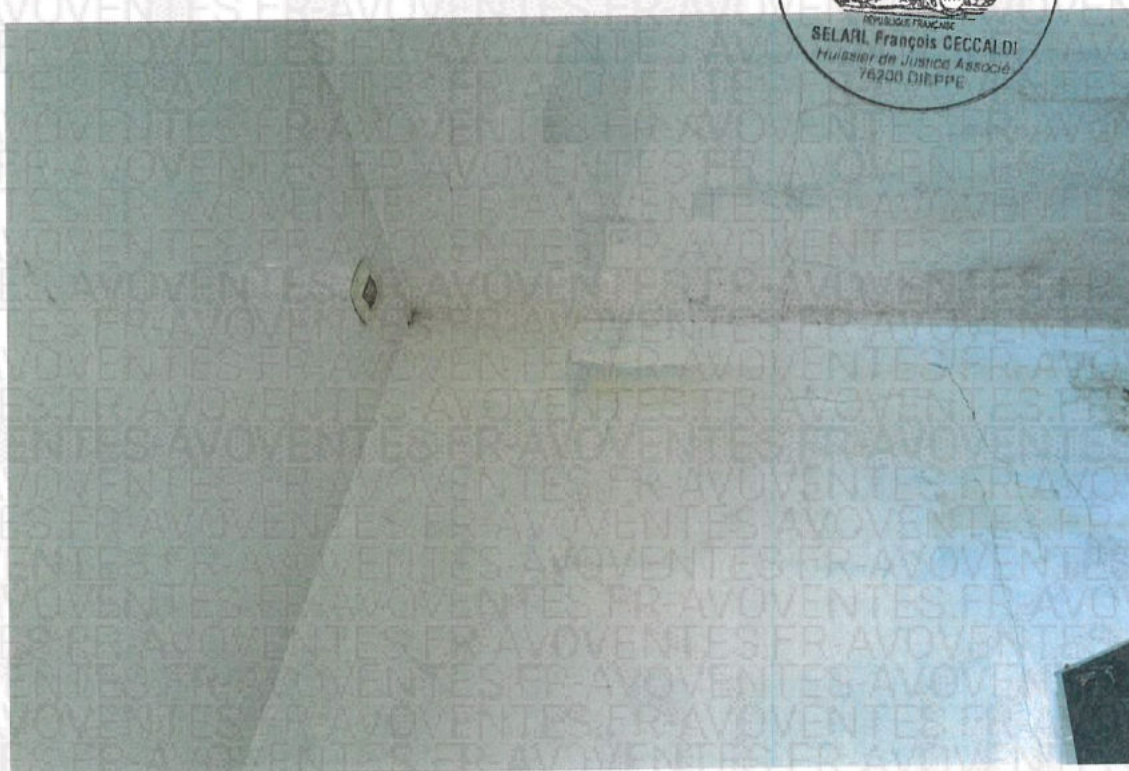
(Photographies n° 50 à 53).

Le sol est en carrelage, pas très ancien, mais surtout sali.

Les murs sont en peinture. Sous une fenêtre coulissante maintenue ouverte, sont visibles de nombreuses traces de coulure, des cloques sur la peinture, des fissurations ou dégradations. Sur le reste des murs, présence également de fissurations, diverses dégradations, salissures, et marques d'humidité.

Le plafond est également en peinture et montre les mêmes types de dégradation.

Dans cette pièce, les murs et le plafond montrent l'emplacement d'anciennes cloisons déposées.

Sur les murs, présence également de l'emplacement d'anciens revêtements muraux également déposés.

- Une porte de communication,
- Une porte d'entrée qui donne sur rue et qui est en fait ouverte et qui d'ailleurs ne ferme pas,
- Une fenêtre à deux ouvrants coulissants,
- Une arrivée électrique avec disjoncteur général, compteur, mais également des fils qui sortent du plafond et semblent non reliés à l'installation électrique,
- Un robinet au bout d'un flexible qui vient à la suite d'un compteur mais non branché,
- Des canalisations de type évacuation d'eau,
- Un interrupteur et une ampoule d'éclairage au plafond,
- Une sortie d'air à proximité de laquelle les tâches d'humidité au plafond sont multiples.

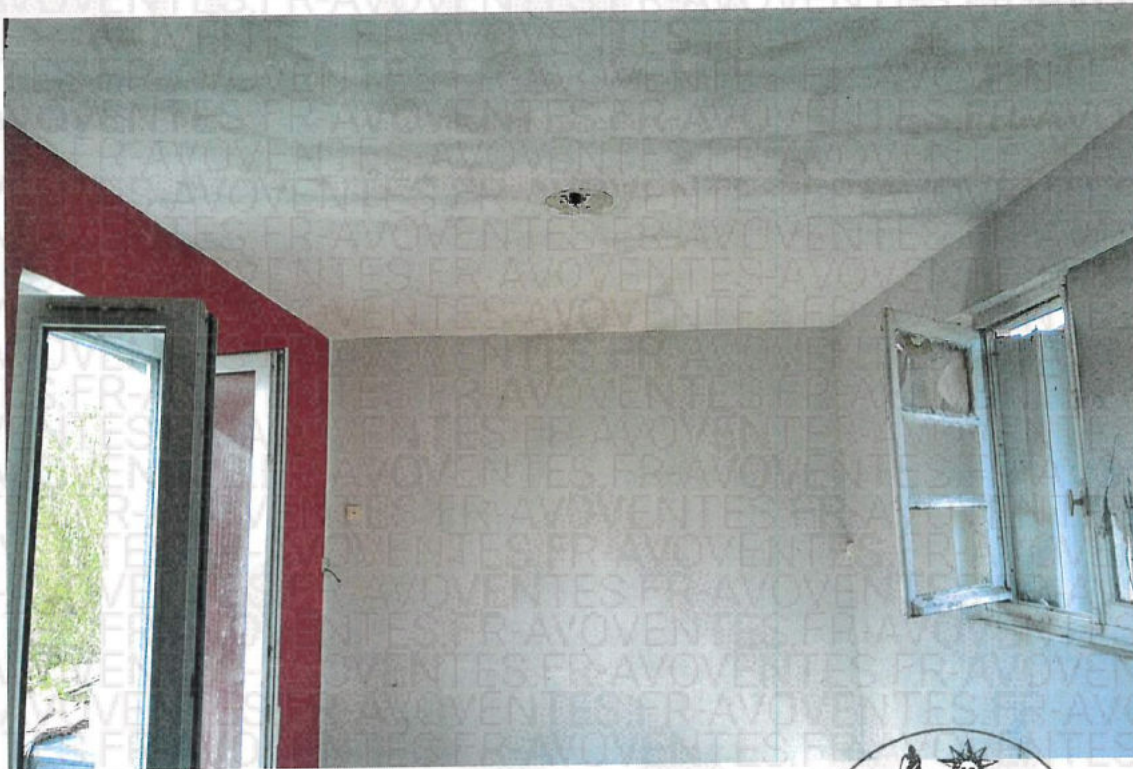
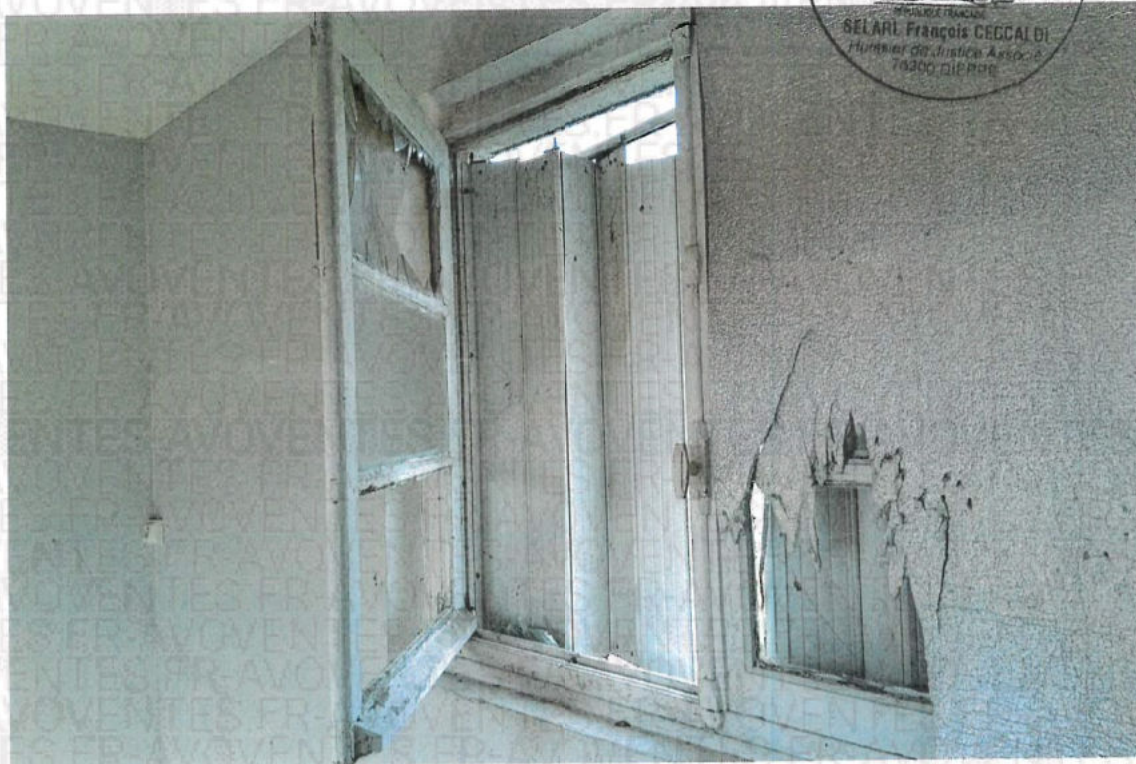
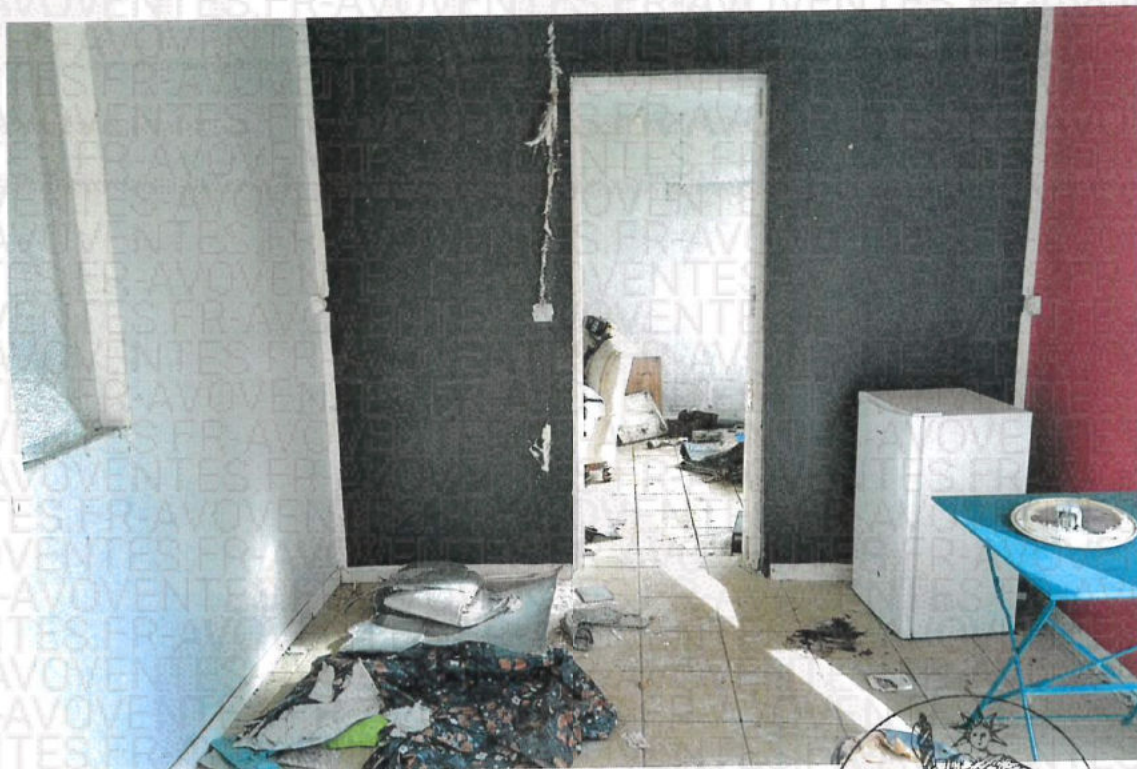
(Photographies n° 54 à 56.

Le sol est en carrelage, recouvert de taches et de peinture.

Les murs sont en peinture, montrant différentes marques, taches, graffitis également.

Le plafond en peinture avec de très importantes marques d'humidité.

Présence d'une saignée verticale réalisée au-dessus d'un appareillage électrique actuellement déposé. Cette saignée se trouve à côté de la porte qui redonne sur la première pièce visitée.

- Une fenêtre à deux battants, ancienne dont les deux carreaux sont cassés, avec volet extérieur,
- Une porte fenêtre à deux battants sans dégradation particulière,
- Pas d'interrupteur, Pas d'arrivée électrique de plafond, simplement des prises de courant non fonctionnelles.
