## **PROCES - VERBAL DE DESCRIPTION**

Ledit commandement portant sur un immeuble sis 48 Grande Rue, BURES-EN-BRAY,

Me suis transporté ce jour, mardi vingt-quatre mars 2026, 48 Grande Rue, BURES-EN-BRAY, où étant

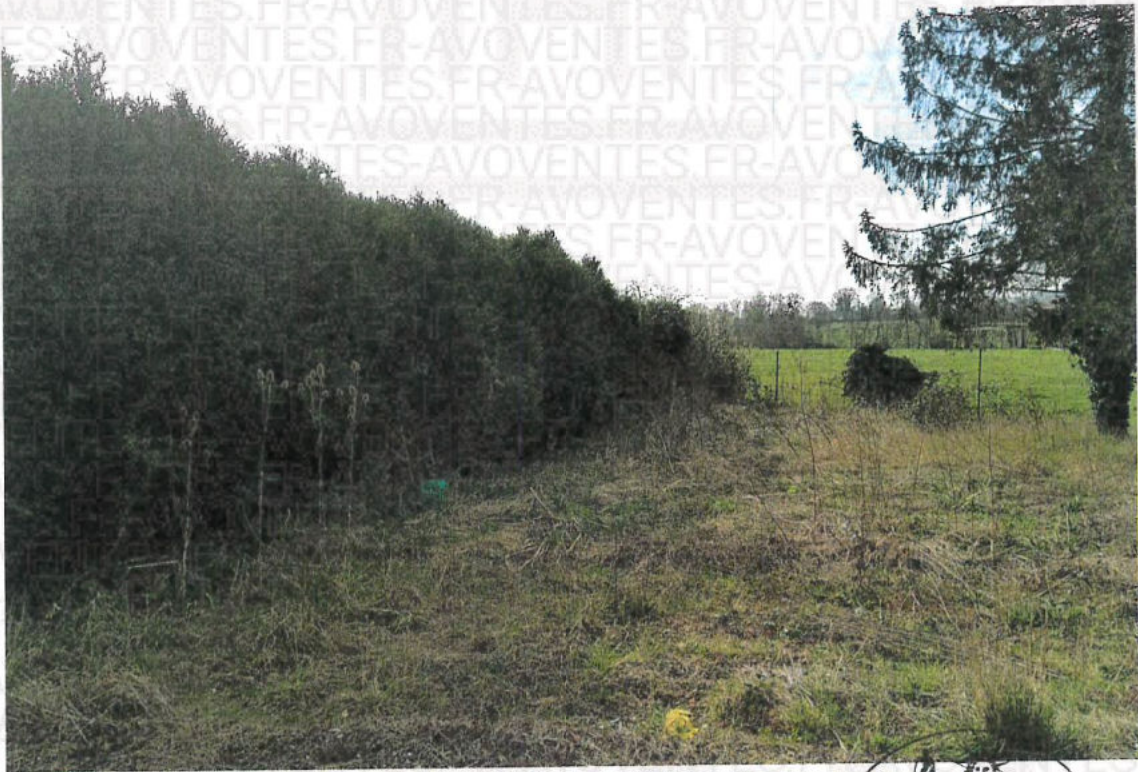
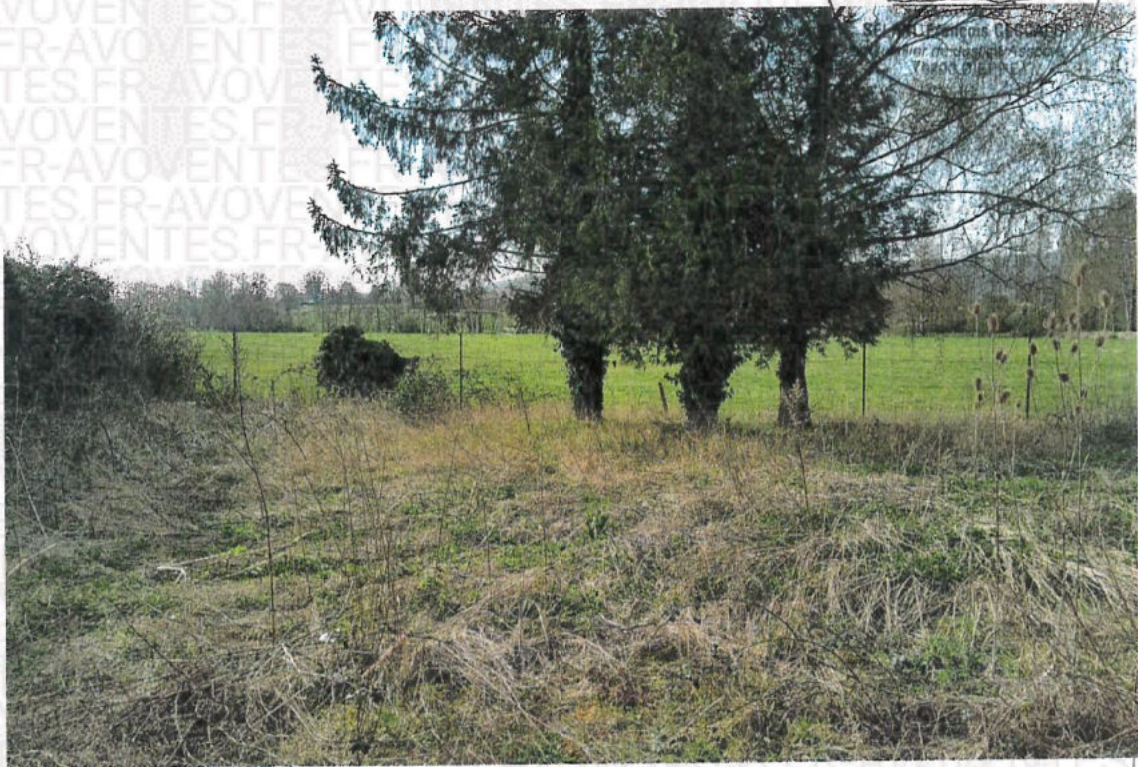
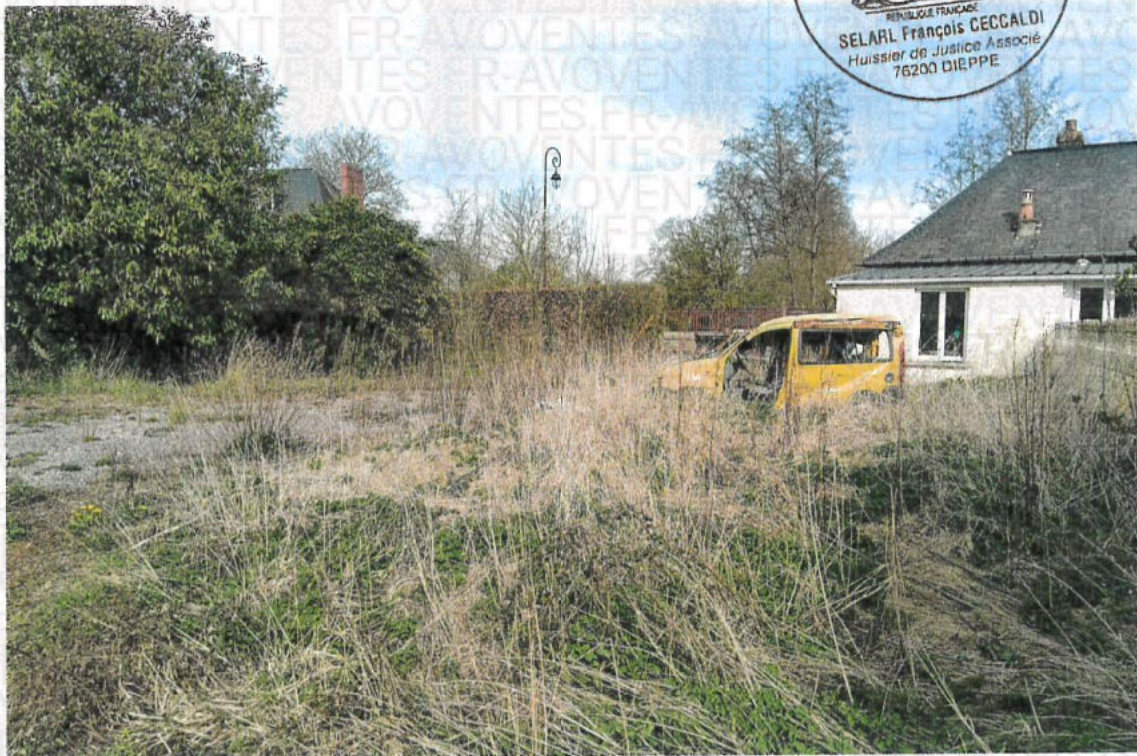
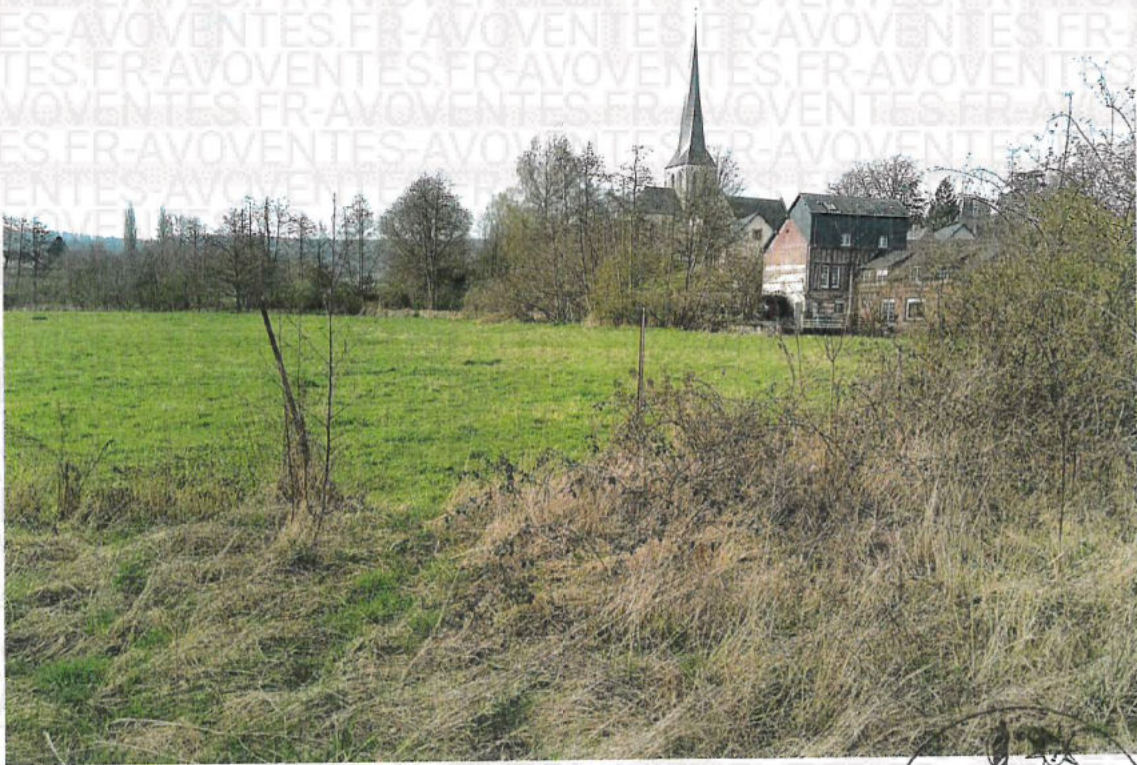
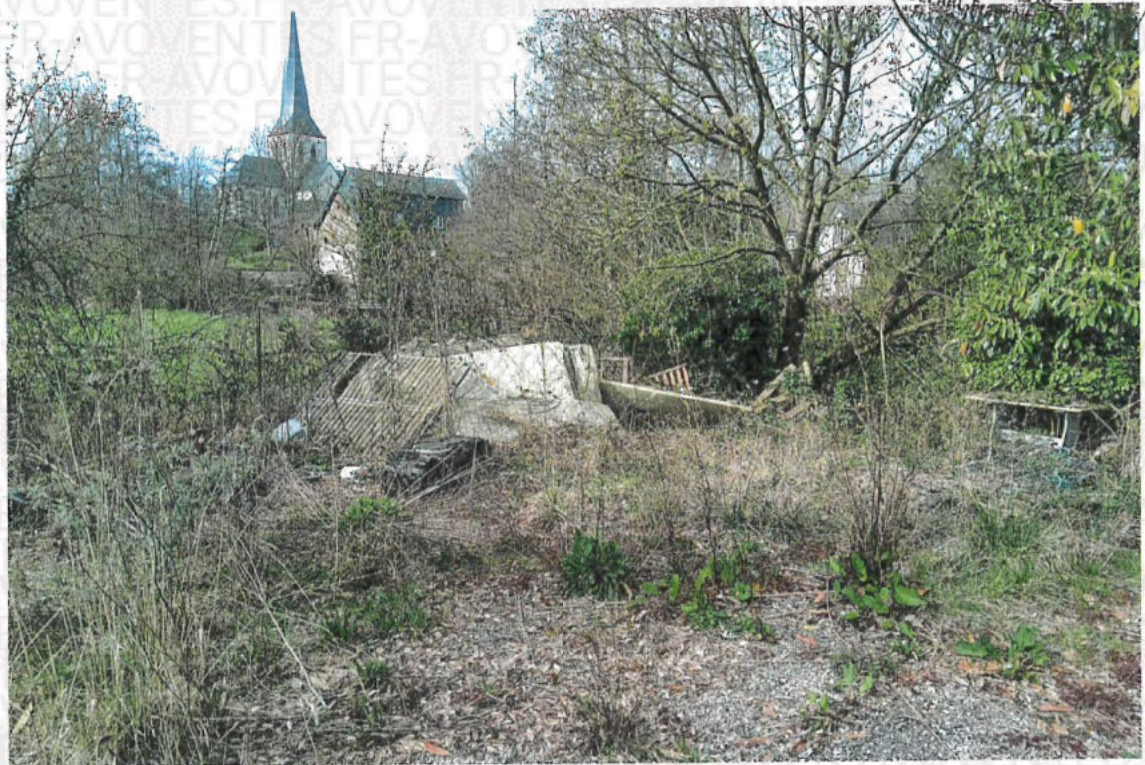
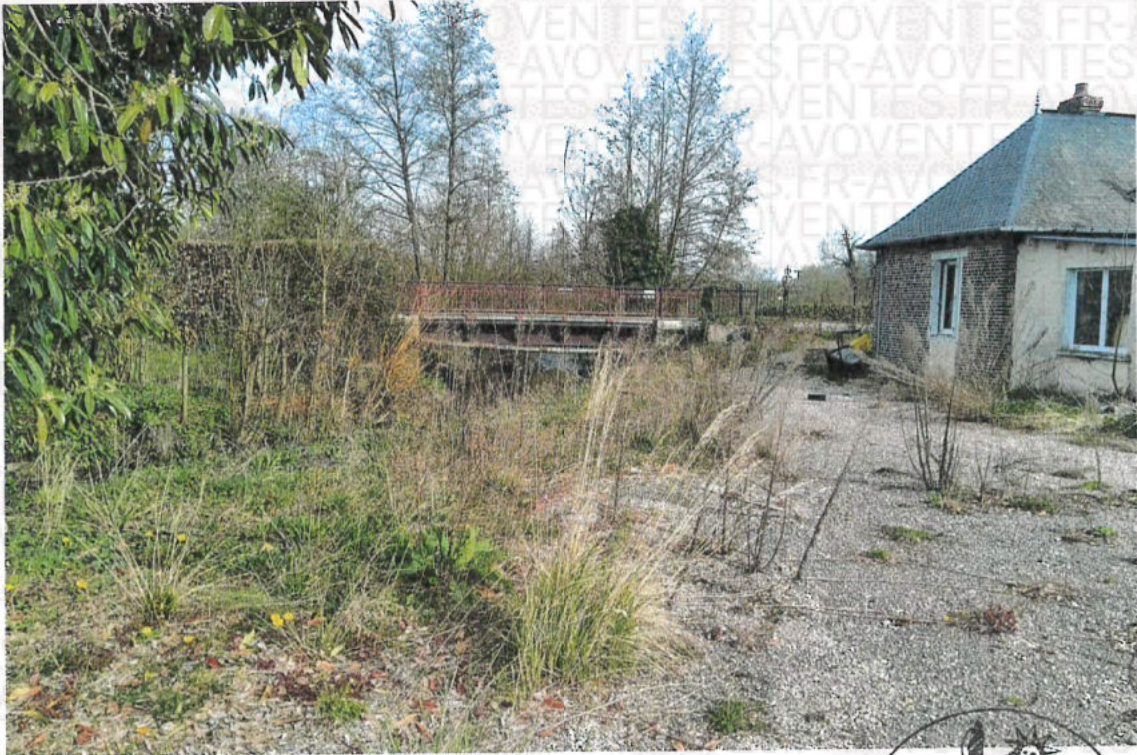
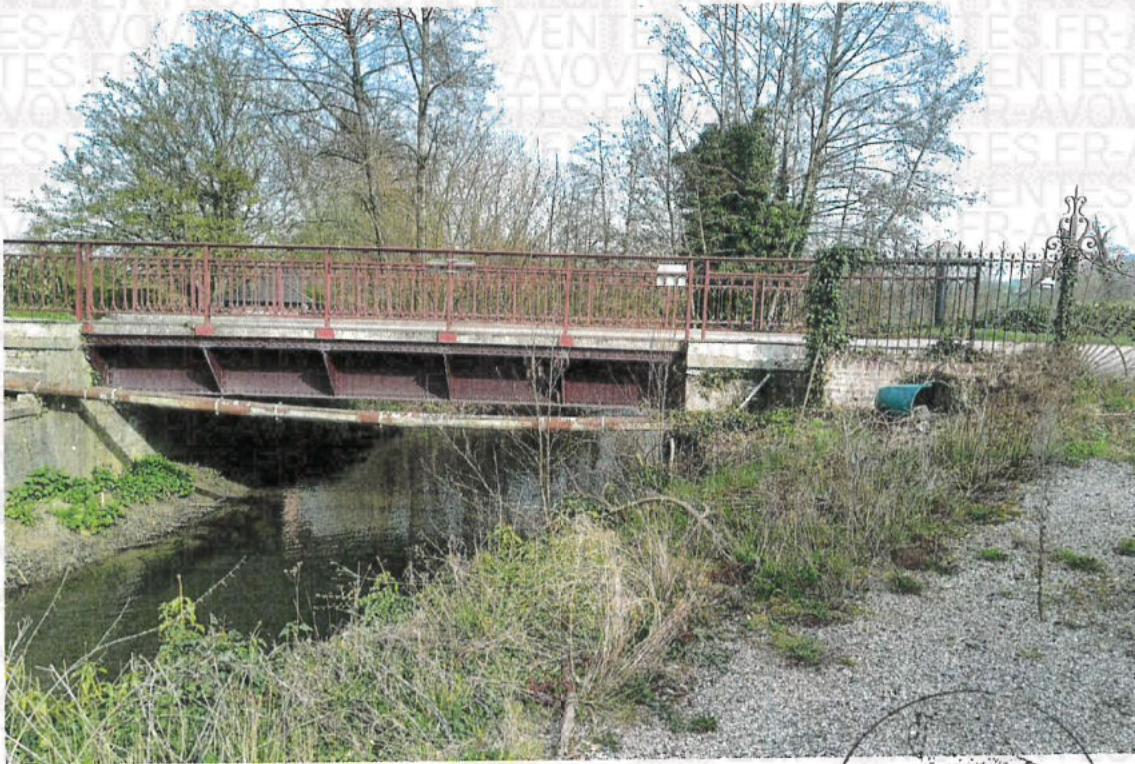
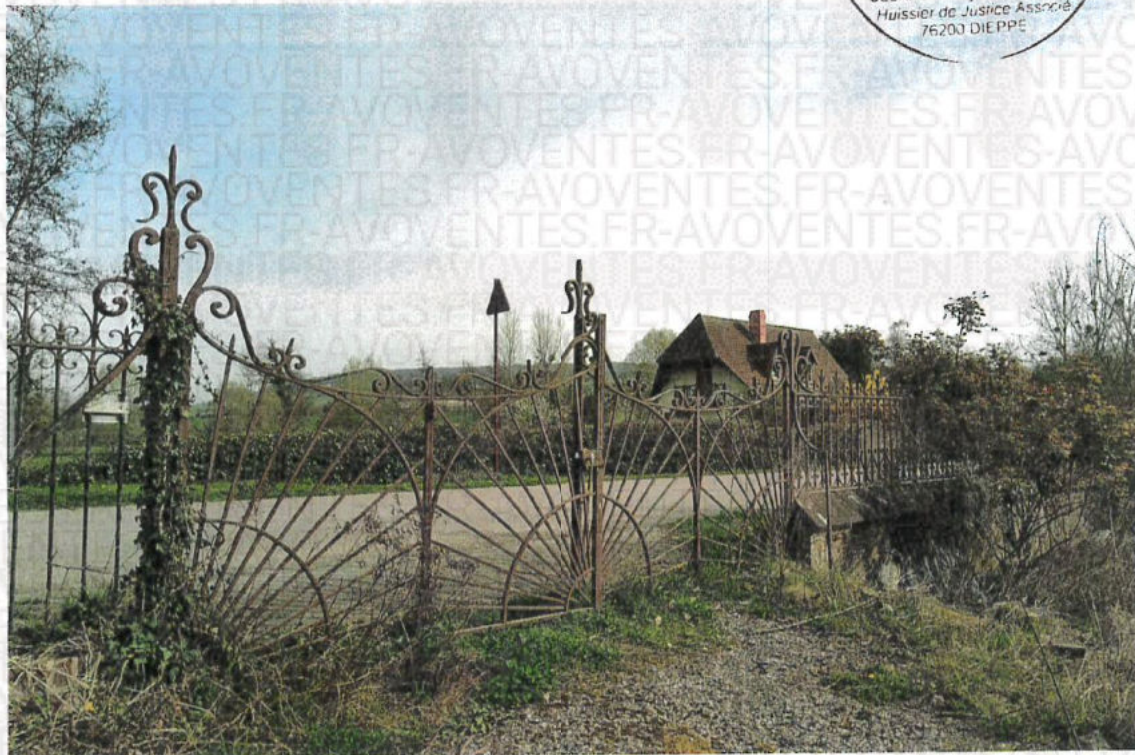
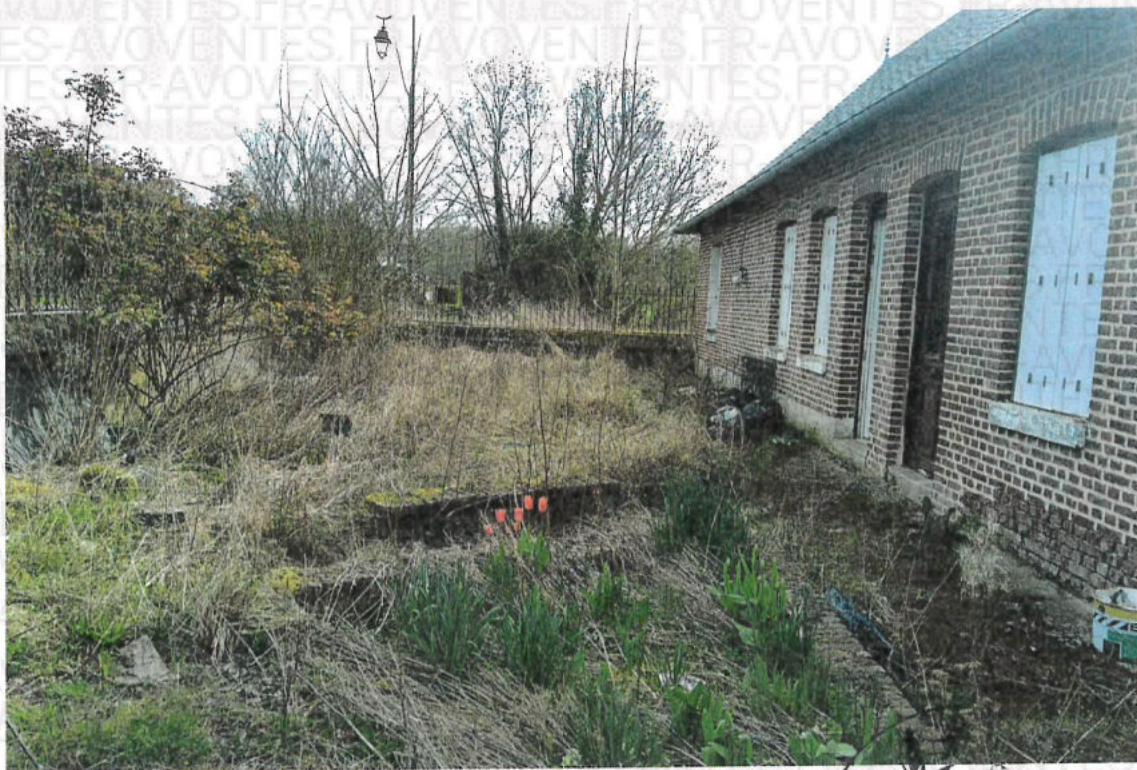
(Photographies n° 57 à 68).

Je me trouve en premier lieu dans une partie qui longe une pâture. Un défaut total d'entretien est surtout constatable dans cette zone.

Puis je me rapproche de la rivière qui longe le terrain ; présence d'un grillage de séparation avec la pâture voisine, mais sur au moins 2 travées, ce grillage est interrompu, voire absent.

Me rapprochant de la rivière, présence d'une zone d'entreposage de différents déchets de toutes sortes, matelas, sommiers, chaises, le tout fortement délabré et envahi par la végétation.

Je remonte enfin en longeant la rivière par le côté de la maison jusqu'à l'avant de celle-ci, et constate la présence d'une carcasse de véhicule fortement dégradée, voire presque entièrement détruite.

Remontant encore, j'accède à un passage en enrobé et gravillon sur le côté de la maison, avec un envahissement végétal en bordure de maison et côté rivière.

Différents déchets dont une poubelle au sol, entièrement remplie, et autres déchets divers sont abandonnés.

A l'avant de la maison se trouve après le pont qui passe au-dessus de la rivière précédemment décrite, une grille ancienne en fer forgé sur un muret en briques qui commence derrière le parapet du pont, puis s'interrompt par un portail de battants métalliques anciens et usagés ne fermant pas complètement.

Cette délimitation se continue encore après, savoir muret en briques dessous et grille en fer forgé au-dessus ; le terrain est en contrebas de la route.

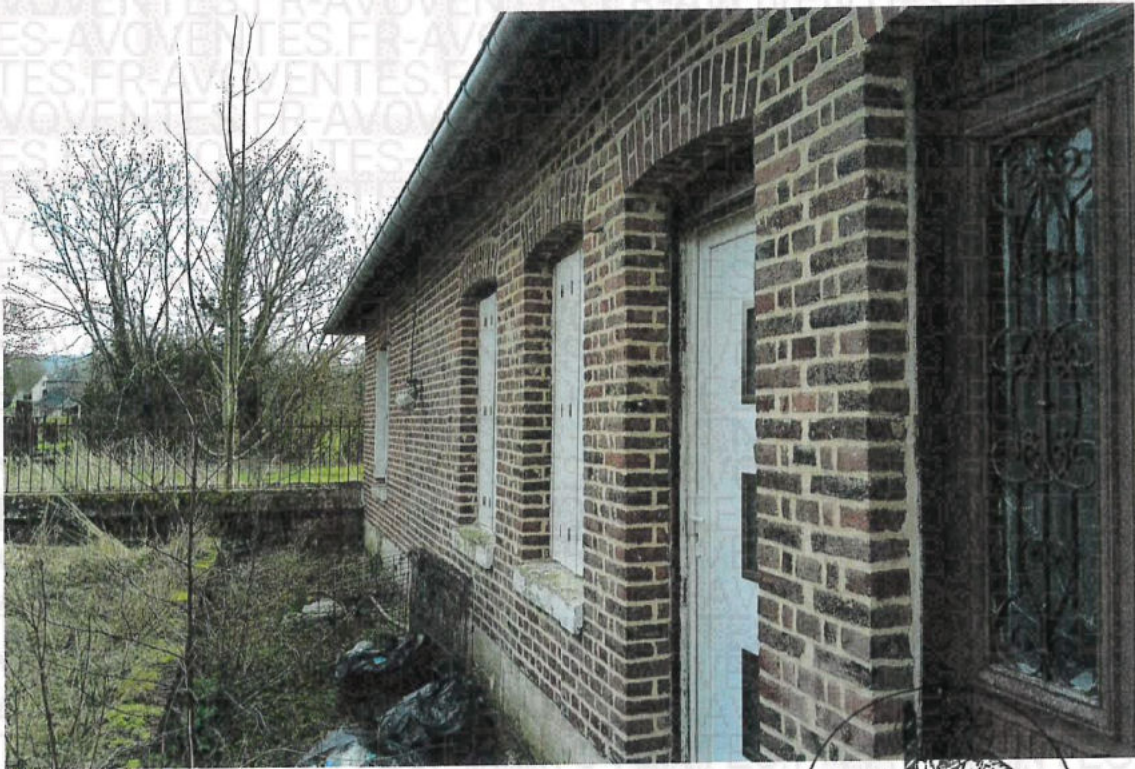
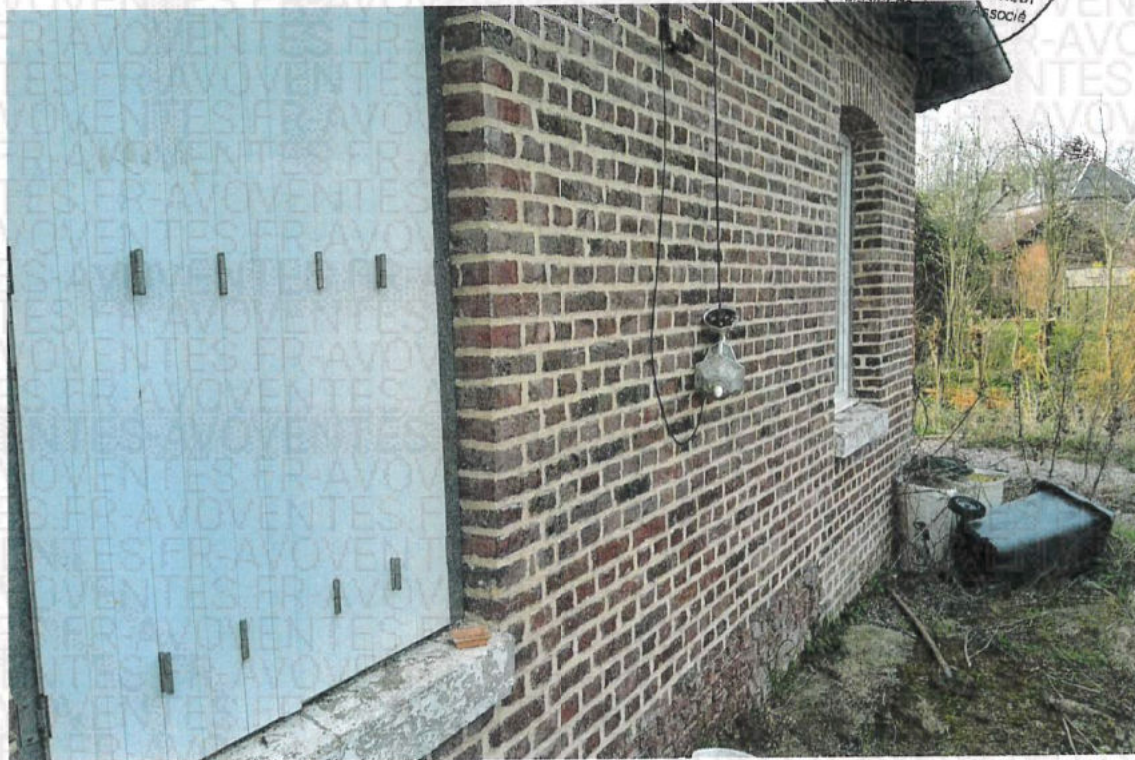
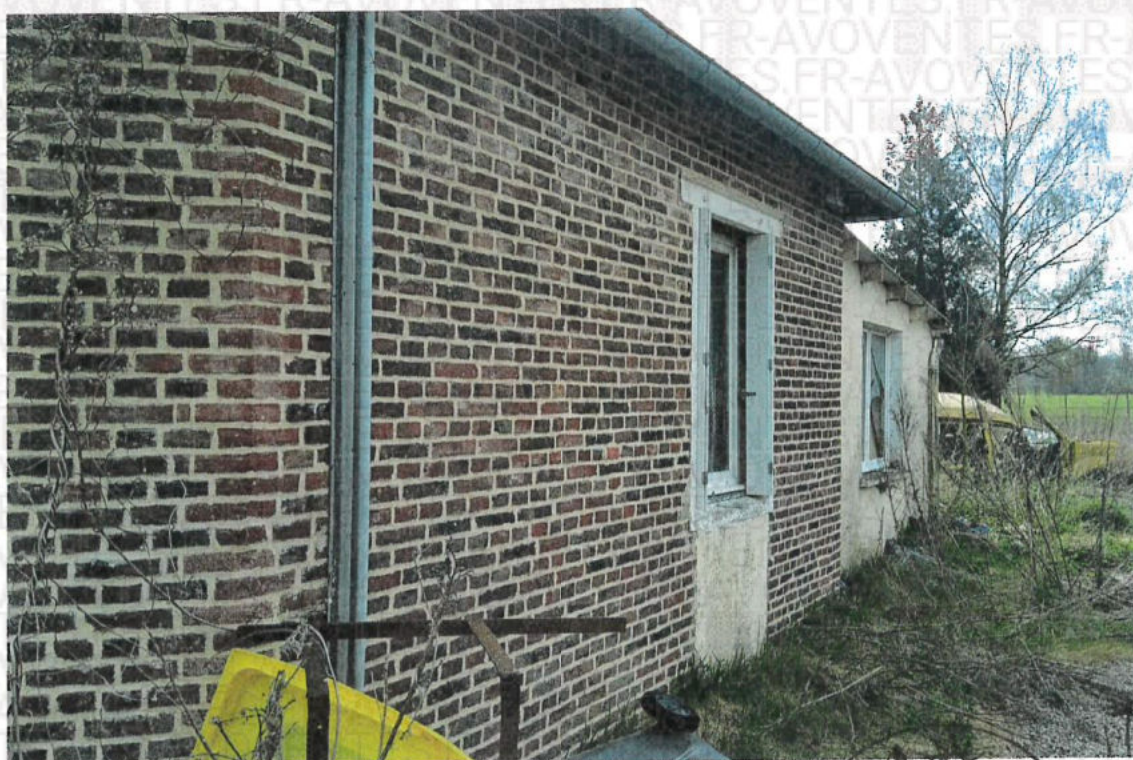
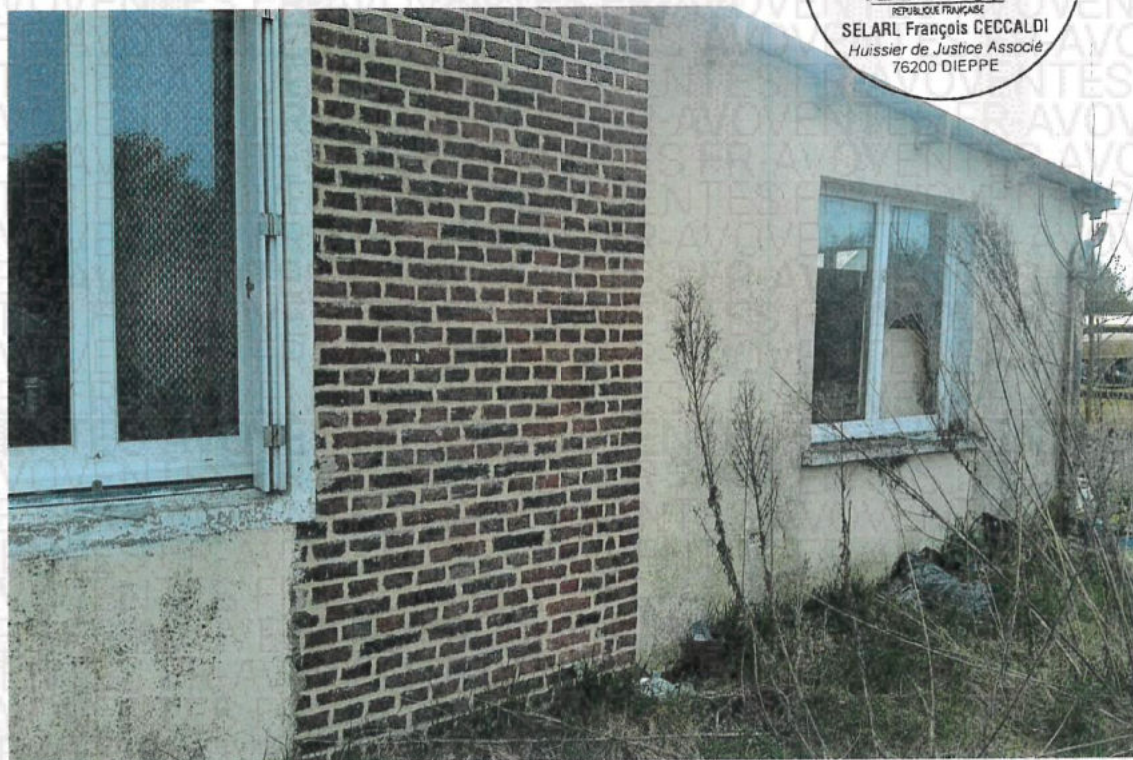
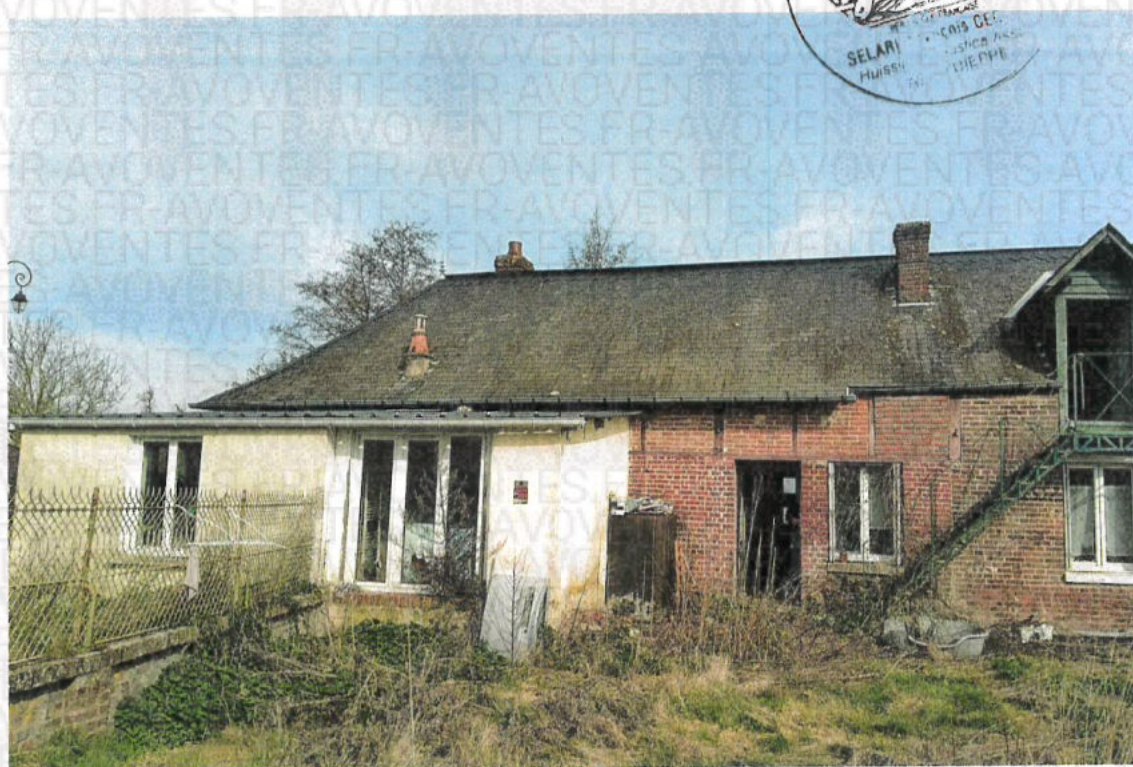
(Photographies n° 69 à 75).

En façade avant, la maison comprend des briques avec un jointoiement semblant entièrement refait.

La toiture est en ardoise ; présence d'une cheminée.

Présence également de 2 éclairages muraux mais non fixés et actuellement pendant par leur fil.

Sur le côté, les murs sont en brique avec jointoiement relativement récent, et sous la fenêtre de l'enduit.

Sur la partie arrière, dans les zones en extension arrière-cuisine et salle de bain, les murs sont en enduit essentiellement ancien et usagé.

La toiture de cette extension semble être en bacacier.

Enfin, l'arrière de la maison, dans la cour précédemment décrite est en briques avec, de nouveau, un jointoiement récent.
