Rapport de repérage des matériaux et produits contenant de l'amiante
pour l'établissement du constat établi à l'occasion de la vente d'un immeuble bâti
au titre de l'article R. 1334-23 du Code de la santé publique
et selon le décret n°2011-629 du 3 juin 2011 et de l'arrêté du 12 décembre 2012

RAPPORT N° 19079

Commune et département : **21210 THOISY LA BERCHERE (Côte d'Or)**

Adresse : **1 Place de la Liberté**

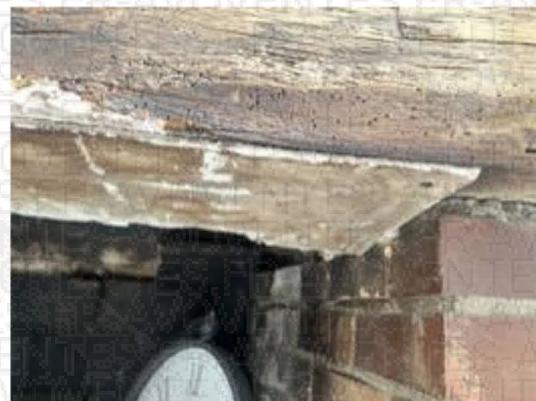
Observations : recommandation : une « évaluation périodique », lorsque le type de matériau ou produit concerné contenant de l'amiante, la nature et l'étendue des dégradations qu'il présente et l'évaluation du risque de dégradation ne conduisent pas à conclure à la nécessité d'une action de protection immédiate sur le matériau ou produit. Dans ce cas, cette évaluation périodique consiste à :

Nombre de sondage(s) : 1 et nombre de prélèvement(s) : 0

- Contrôler périodiquement que l'état de dégradation des matériaux et produits concernés ne s'aggrave pas et, le cas échéant, que leur protection demeure en bon état de conservation ;
- Rechercher, le cas échéant, les causes de dégradation et prendre les mesures appropriées pour les supprimer.

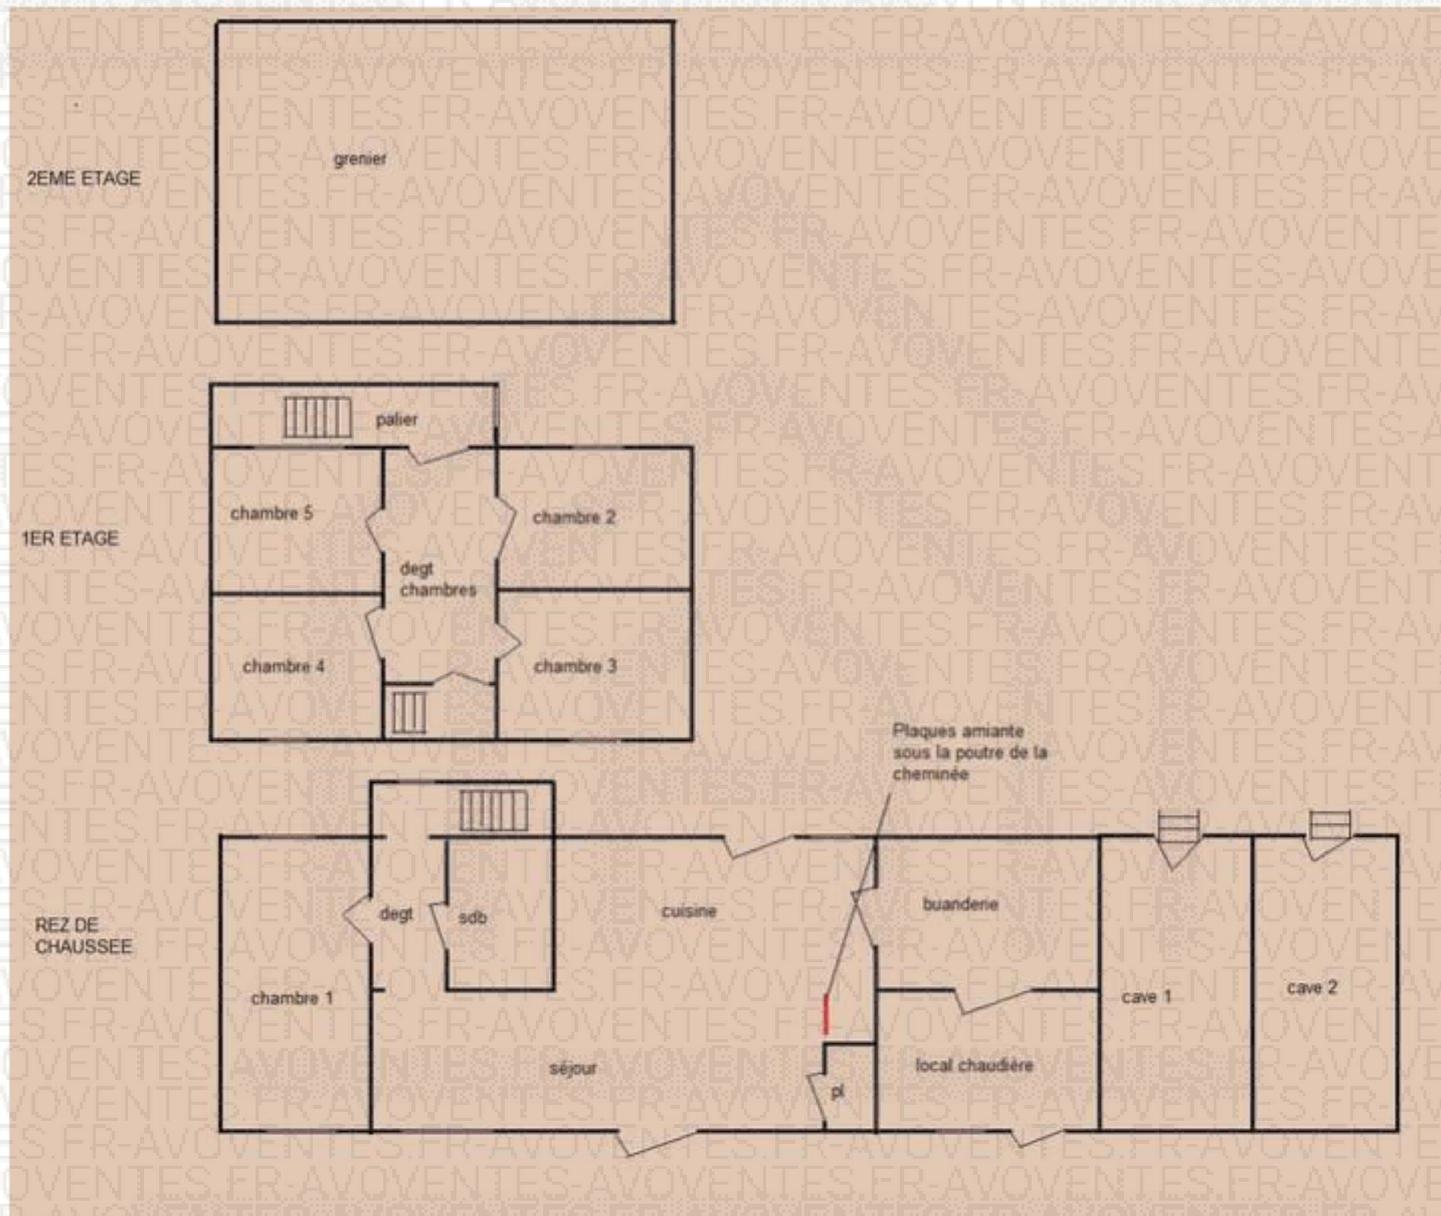
N° : 1 Croquis

Observations : ZONE ROUGE = AMIANTE

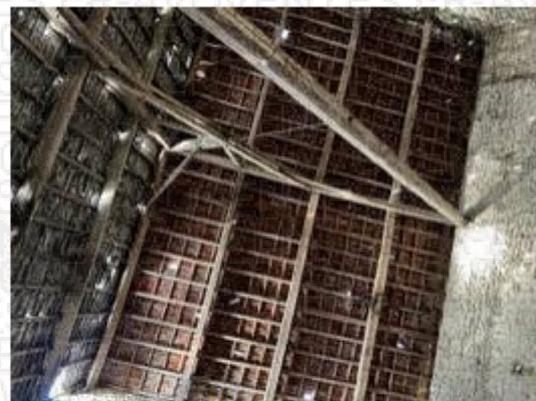
Nature : **Sondage**

Etat de conservation : Matériau liste B :
Type de recommandation : AC1

Observations : recommandation : « action corrective de premier niveau », lorsque le type de matériau ou produit concerné contenant de l'amiante, la nature et l'étendue des dégradations et l'évaluation du risque de dégradation conduisent à conclure à la nécessité d'une action de remise en état limitée au remplacement, au recouvrement ou à la protection des seuls éléments dégradés. A cette recommandation est associée, le cas échéant, un rappel de l'obligation de faire appel à une entreprise certifiée pour le retrait ou le confinement. Il est indiqué au propriétaire que cette action corrective de premier niveau consiste à :

- Rechercher les causes de la dégradation et définir les mesures correctives appropriées pour les supprimer ;
- Procéder à la mise en oeuvre de ces mesures correctives afin d'éviter toute nouvelle dégradation et, dans l'attente, prendre les mesures de protection appropriées afin de limiter le risque de dispersion des fibres d'amiante ;
- Veiller à ce que les modifications apportées ne soient pas de nature à aggraver l'état des autres matériaux et produits contenant de l'amiante restant accessibles dans la même zone ;
- Contrôler périodiquement que les autres matériaux et produits restant accessibles ainsi que, le cas échéant, leur protection demeurent en bon état de conservation.

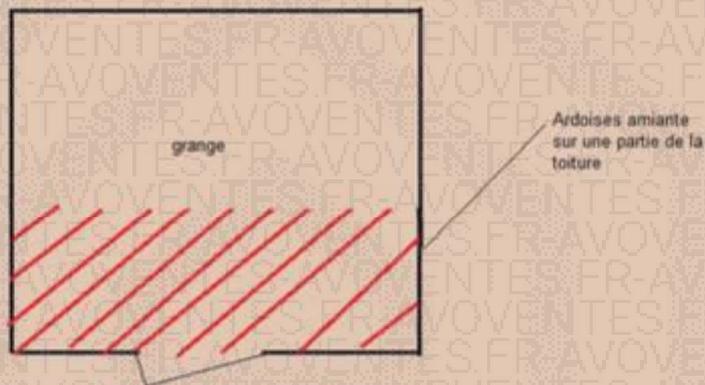
N° : 1 Croquis

Observations : ZONE ROUGE = AMIANTE
