**Rapport de repérage des matériaux et produits contenant de l'amiante  
pour l'établissement du constat établi à l'occasion de la vente d'un immeuble bâti  
au titre de l'article R. 1334-23 du Code de la santé publique  
et selon le décret n°2011-629 du 3 juin 2011 et de l'arrêté du 12 décembre 2012**

**RAPPORT N° 19551**

Commune et département : **71400 AUTUN (Saône & Loire)**

Adresse : **9 et 11 rue du Faubourg Saint Andoche**

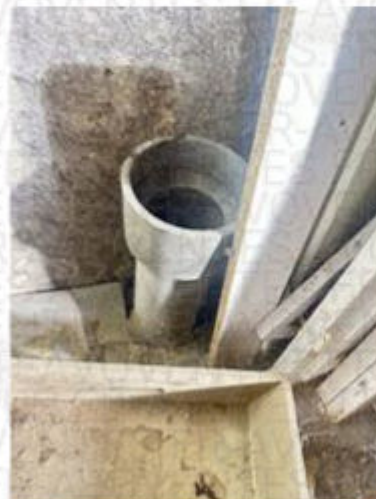
Pièce contrôlée : **Etage 2-grenier** N° **1**  
Groupe et composant : Conduits, canalisations et équipements intérieur : Conduits de fluides (air, eau, autres fluides,...)  
Partie du composant : Conduits  
Matériau observé : **Un conduit amiante**  
Présence d'amiante : **OUI**  
Nature : **Sondage**  
Etat de conservation : Matériau liste B :  
Type de recommandation : EP

Indicateur visuel :  
Empoussièrement :  
Période de contrôle :  
Travaux :  
Suivi de travaux :  
Observations : recommandation : une « évaluation périodique », lorsque le type de matériau ou produit concerné contenant de l'amiante, la nature et l'étendue des dégradations qu'il présente et l'évaluation du risque de dégradation ne conduisent pas à conclure à la nécessité d'une action de protection immédiate sur le matériau ou produit. Dans ce cas, cette évaluation périodique consiste à :  
a) Contrôler périodiquement que l'état de dégradation des matériaux et produits concernés ne s'aggrave pas et, le cas échéant, que leur protection demeure en bon état de conservation ;  
b) Rechercher, le cas échéant, les causes de dégradation et prendre les mesures appropriées pour les supprimer.

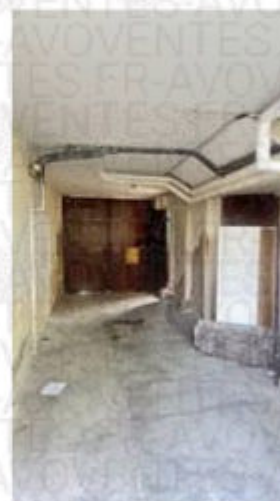
Pièce contrôlée : **RDC-garage** N° **2**  
Groupe et composant : Conduits, canalisations et équipements : Conduits de fluides (air, eau, autres fluides)  
Partie du composant : Calorifugeage, rubans adhésifs  
Matériau observé : **Un prélèvement du calorifugeage**  
Présence d'amiante : **Non**  
Prise échantillon : **OUI**  
Etat de conservation : Flocages avec valeur = 0 (voir grille d'évaluation)  
Laboratoire d'analyse : ITGA  
COFRAC :  
N° du PV : IT072509-28857  
Conclusion du labo : **Amiante non détectée**  
Indicateur visuel :  
Empoussièrement :  
Période de contrôle :  
Travaux :  
Suivi de travaux :  
Observations : Analyses MOLP et META

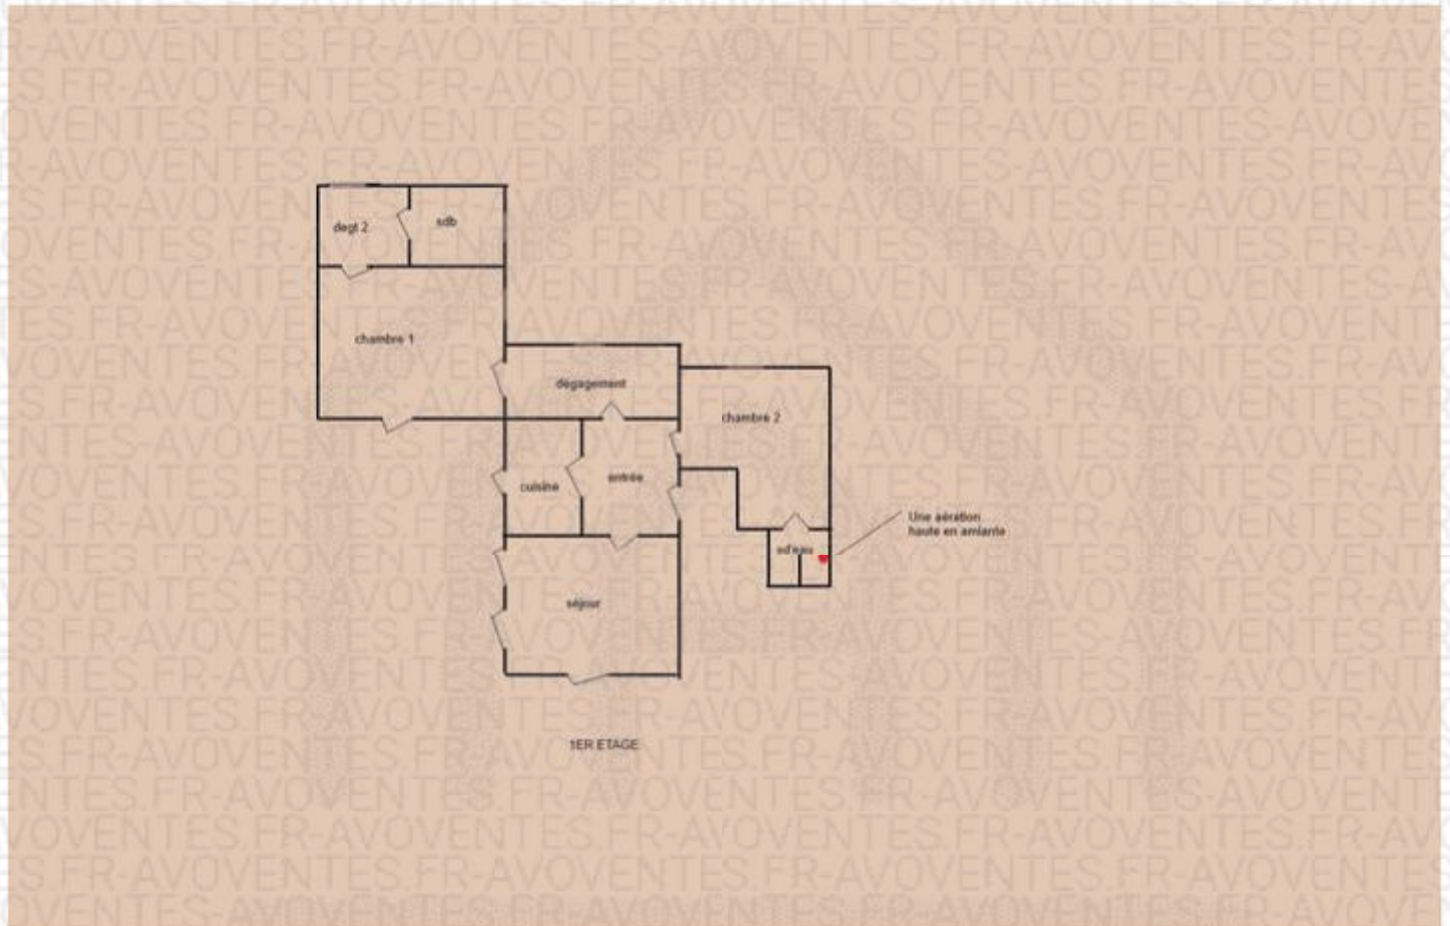
N°: 1 Croquis

Observations : ZONE ROUGE = AMIANTE
