**Rapport de repérage des matériaux et produits contenant de l'amiante**  
**pour l'établissement du constat établi à l'occasion de la vente d'un immeuble bâti**  
au titre de l'article R. 1334-23 du Code de la santé publique  
et selon le décret n°2011-629 du 3 juin 2011 et de l'arrêté du 12 décembre 2012

**RAPPORT N° 19334**

Adresse : **23 rue Vallée**

Désignation , lots et Type de bien : Maison avec dépendances , Référence cadastrale : AB 209 ,

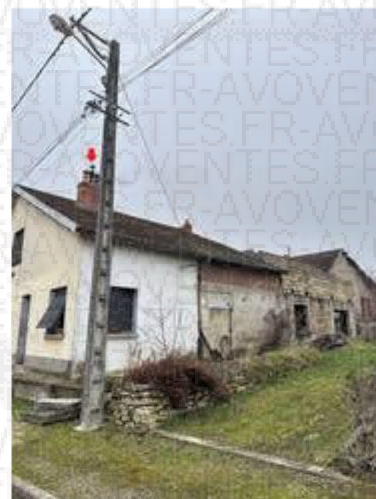
**Nombre de sondage(s) : 1 et nombre de prélèvement(s) : 0**

CRITÈRES D'ÉVALUATION DE L'ÉTAT DE CONSERVATION DES MATÉRIAUX ET PRODUITS  
CONTENANT DE L'AMIANTE ET DU RISQUE DE DÉGRADATION LIÉS À LEUR ENVIRONNEMENTPièce contrôlée : **bâtiment extérieur**N° **1**

| Etat de conservation du matériau ou produit | | | Risque de dégradation | | Type de recommandation |
|---|---|---|---|---|---|
| | Matériau dégradé <input checked="" type="checkbox"/> | ponctuelle <input checked="" type="checkbox"/> | risque faible d'extension de la dégradation <input checked="" type="checkbox"/> | | EP |

recommandation : une « évaluation périodique », lorsque le type de matériau ou produit concerné contenant de l'amiante, la nature et l'étendue des dégradations qu'il présente et l'évaluation du risque de dégradation ne conduisent pas à conclure à la nécessité d'une action de protection immédiate sur le matériau ou produit. Dans ce cas, cette évaluation périodique consiste à :

- a) Contrôler périodiquement que l'état de dégradation des matériaux et produits concernés ne s'aggrave pas et, le cas échéant, que leur protection demeure en bon état de conservation ;
- b) Rechercher, le cas échéant, les causes de dégradation et prendre les mesures appropriées pour les supprimer.
