# PROCES VERBAL DE CONSTAT

# PROCES VERBAL DESCRIPTIF COMPLEMENTAIRE

et propriétaire d'une maison à usage d'habitation sise 12, rue Pontpierre à 71330 SAINT  
GERMAIN DU BOIS, et parcelles de terrain cadastrées section A1 n°176 d'une contenance de  
07 a 02 ca. et n°177 d'une contenance de 07 a 02 ca.

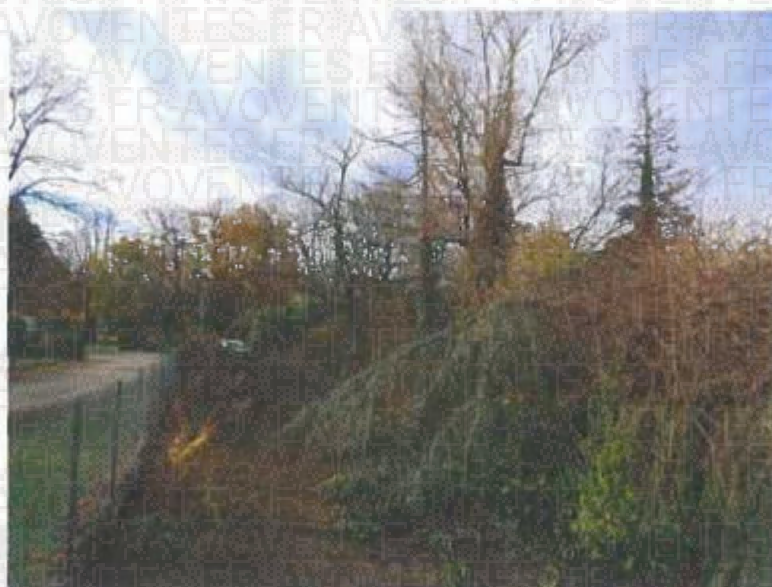
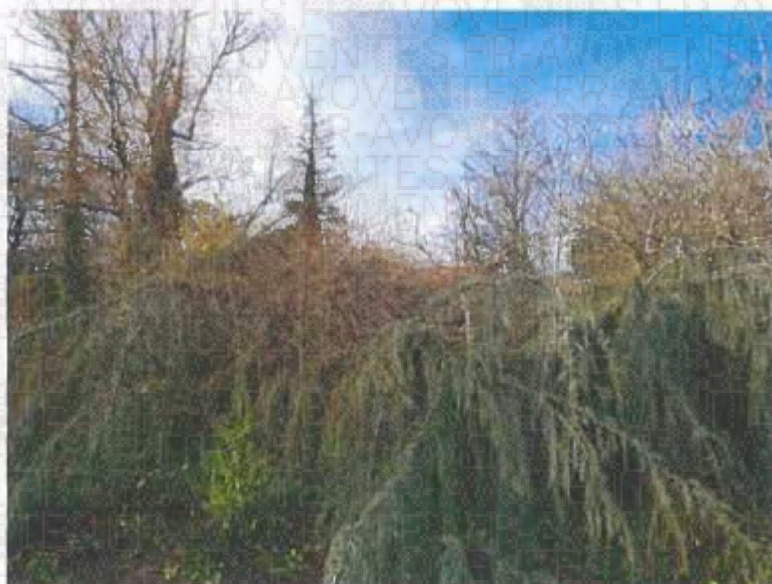
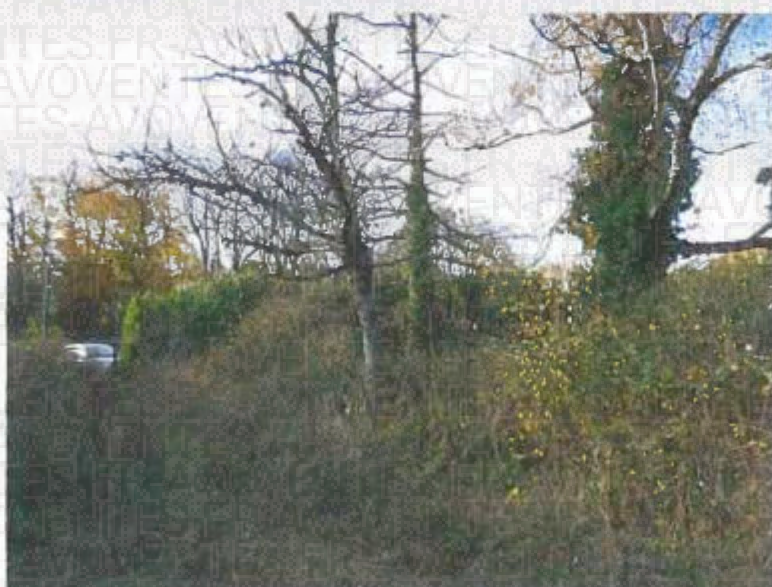
Je constate que la parcelle est actuellement en friche, avec présence d'arbres et de ronces.

Un portail métallique à mécanisme électrique, usagé, est présent. Il sépare le trottoir, de la parcelle.

Côté Sud, une clôture en grillage positionnée sur un muret bas, sépare la parcelle n°177 de la parcelle n°377 qui lui est contigüe.

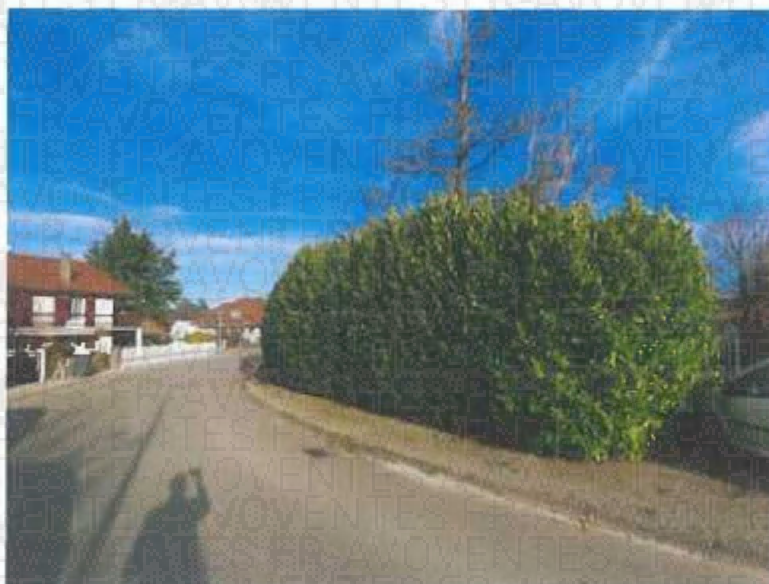
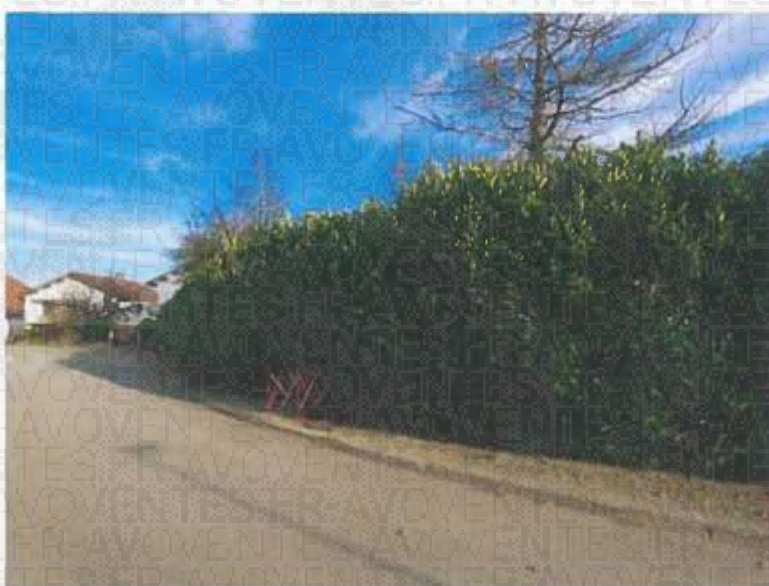
Côtés Ouest et Nord, une clôture en grillage se situe en profondeur dans une haie de lauriers non entretenue, qui dépasse amplement sur le trottoir.

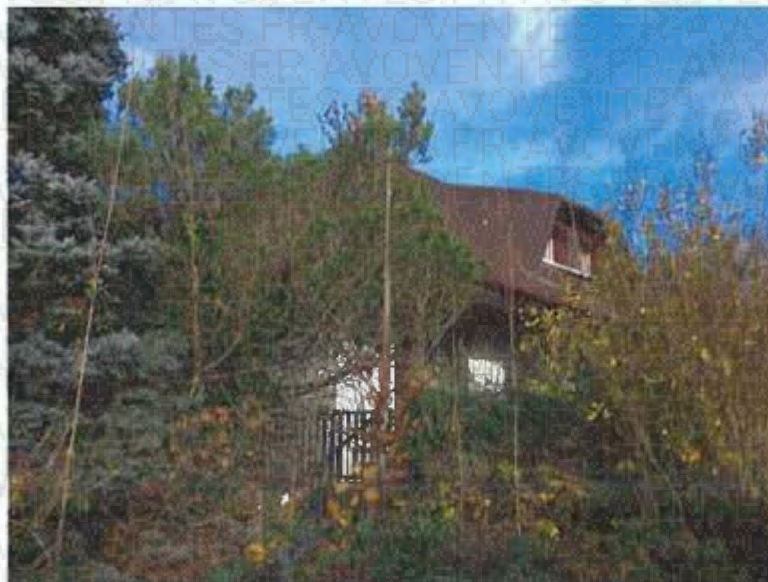
Sur cette parcelle, en friche, est édifiée une maison d'habitation, sur sous-sol. Elle possède trois niveaux : sous-sol, rez-de-chaussée et un étage.

Selon les informations recueillies auprès de la maison d'habitation aurait été édiée vers 1972-1974. Elle est bâtie à priori en agglos pour ce qui est visible depuis l'espace sous terrasse, et le toit est recouvert de shingle.

La maison n'est pas entretenue et se dégrade.

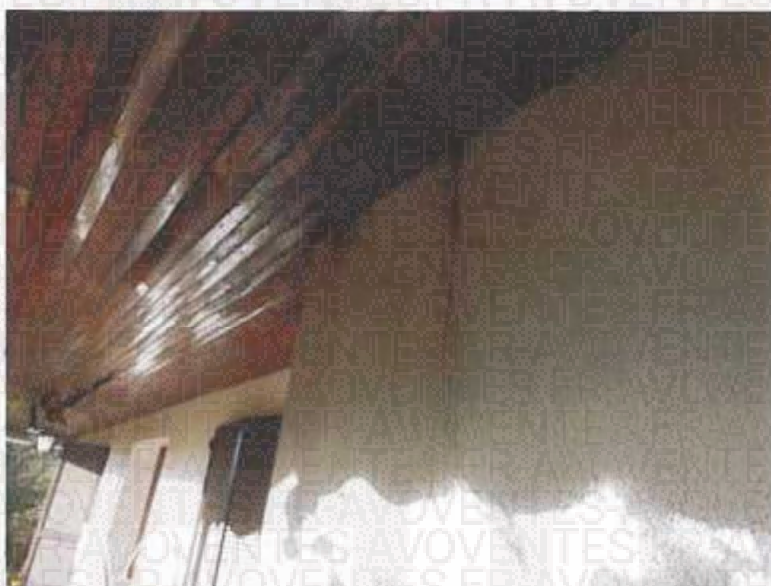
Côté Sud, la façade de la maison est recouverte de crépi ton blanc, en état d'usage. J'observe l'existence de coulures verticale d'infiltrations.

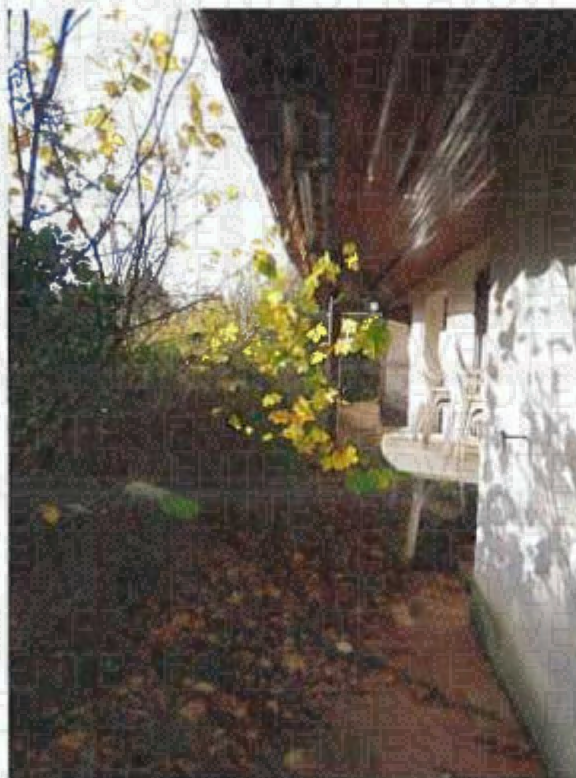
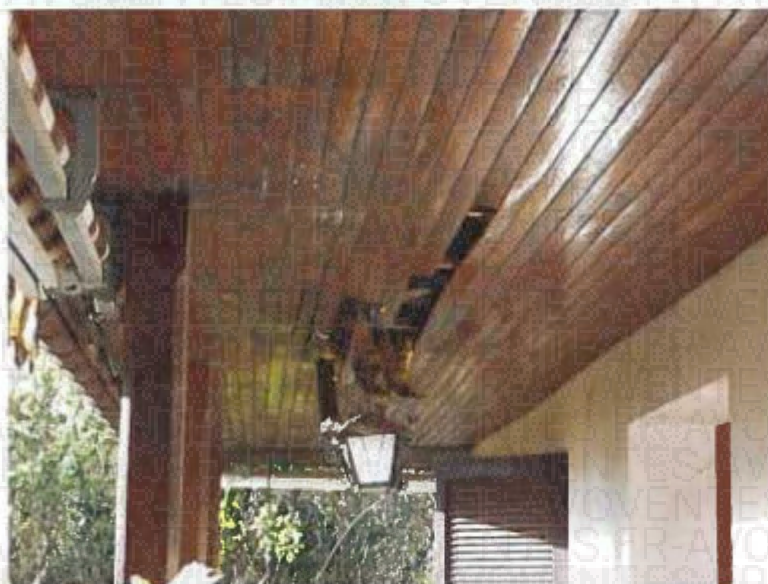
Devant cette façade, à hauteur du rez-de-chaussée se trouve une terrasse, avec un sol carrelé.  
 La terrasse est envahie par la végétation.  
 La frise en bois du débord du toit surplombant la terrasse est en mauvais état et s'effondre.  
 Le garde-corps est métallique.

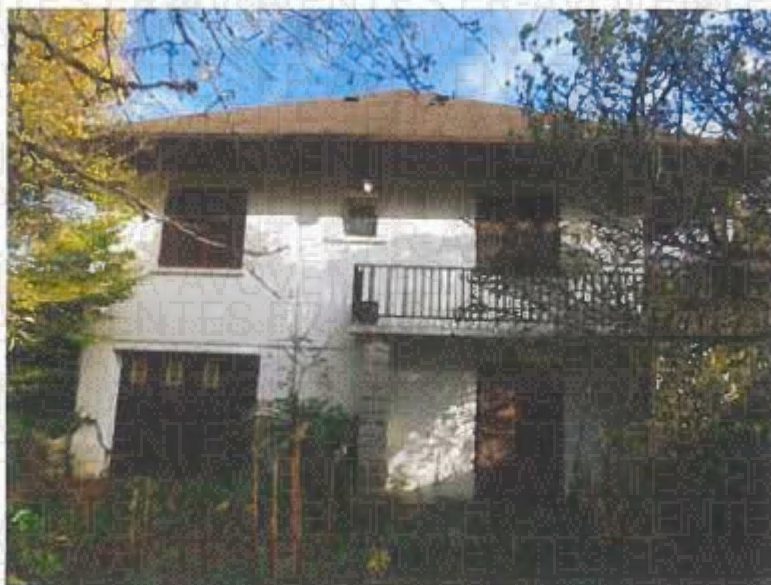
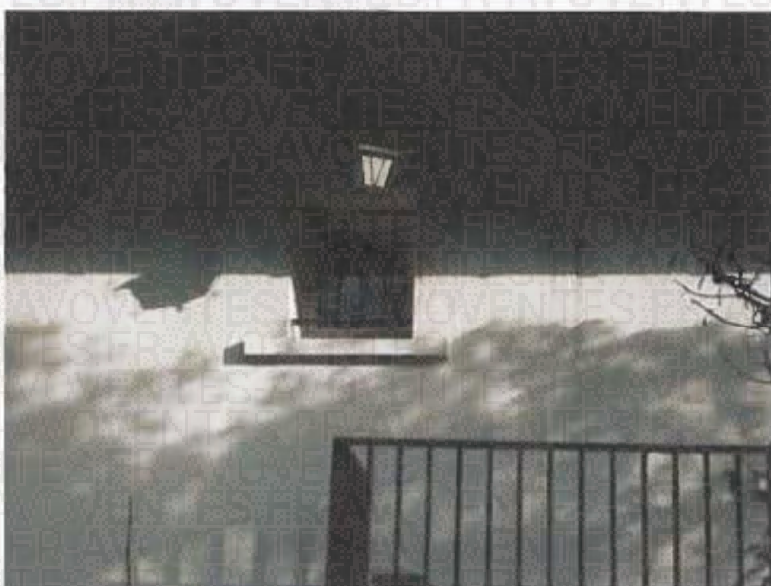
Côté Ouest, la façade de la maison est recouverte de crépi ton blanc, en état d'usage. J'observe la présence de coulures verticales d'infiltrations.

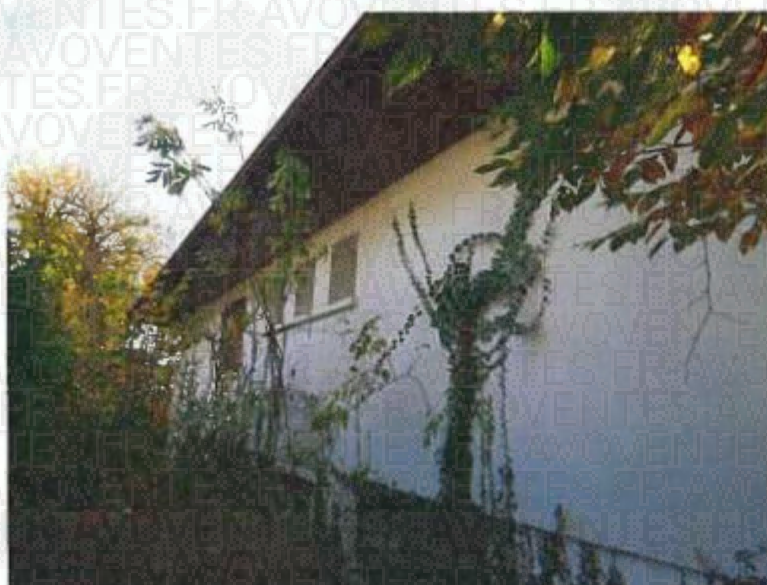
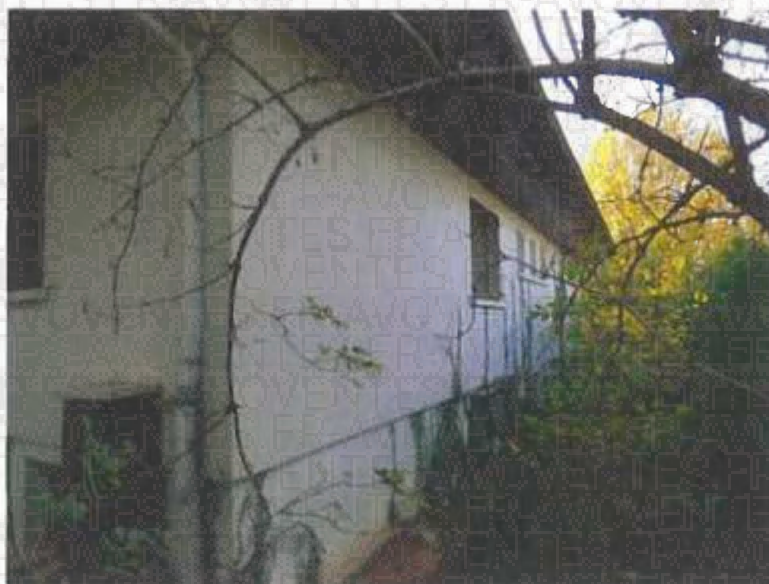
La façade Nord est recouverte de crépi ton blanc, en état d'usage.

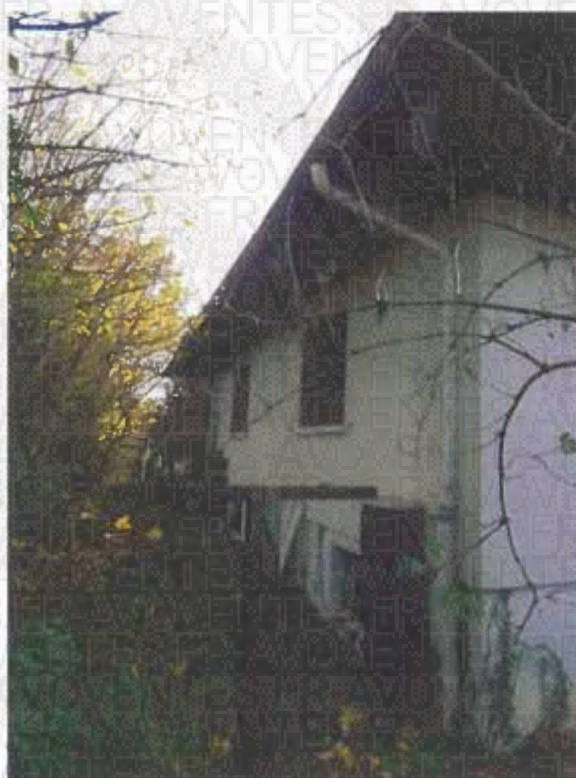
La façade Est est recouverte de crépi ton blanc, en état d'usage. Deux descentes de chéneau se situe en façade.

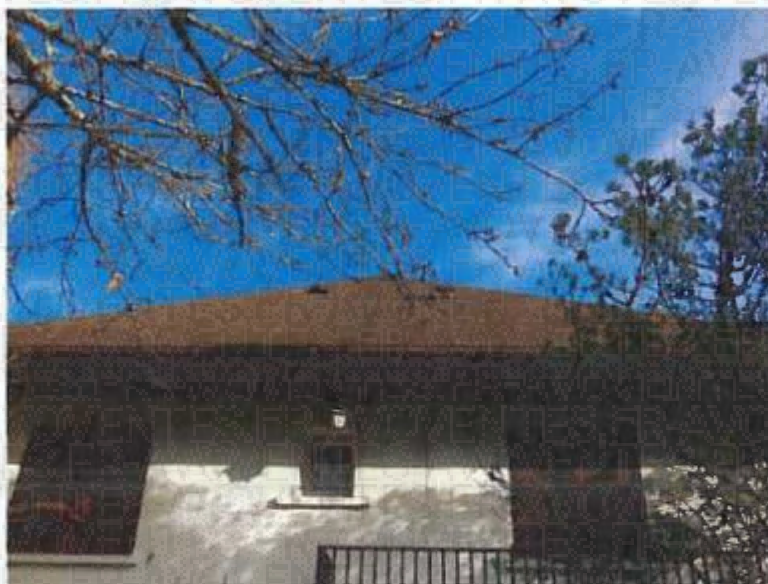
Le toit de la maison est recouvert de shingle. Le toit est en mauvais état. Côté Ouest, le toit est déformé. Une gouttière métallique est présente au bas du pan de toit.

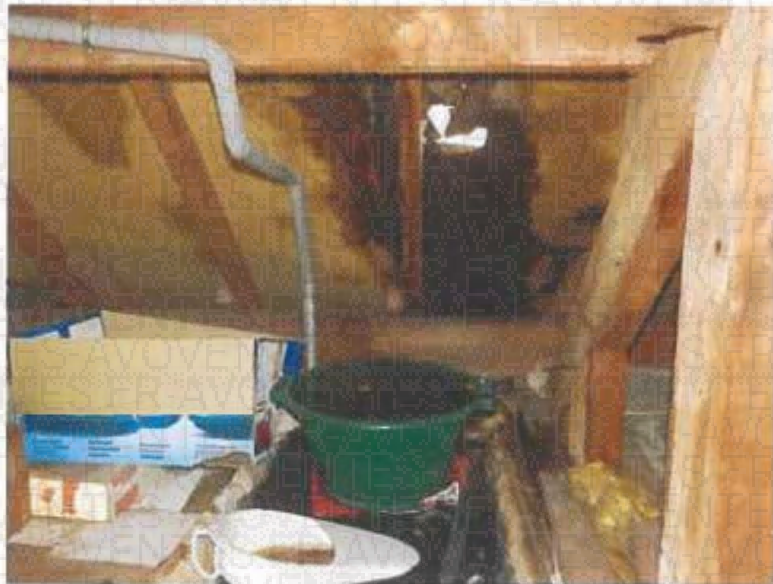
Côté Nord, le pan de toit est percé.

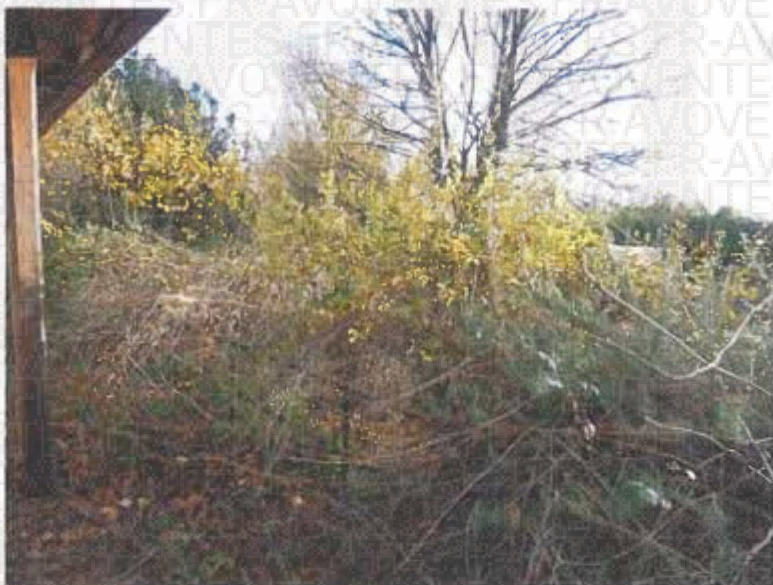
Côté Sud, la parcelle est en friche.

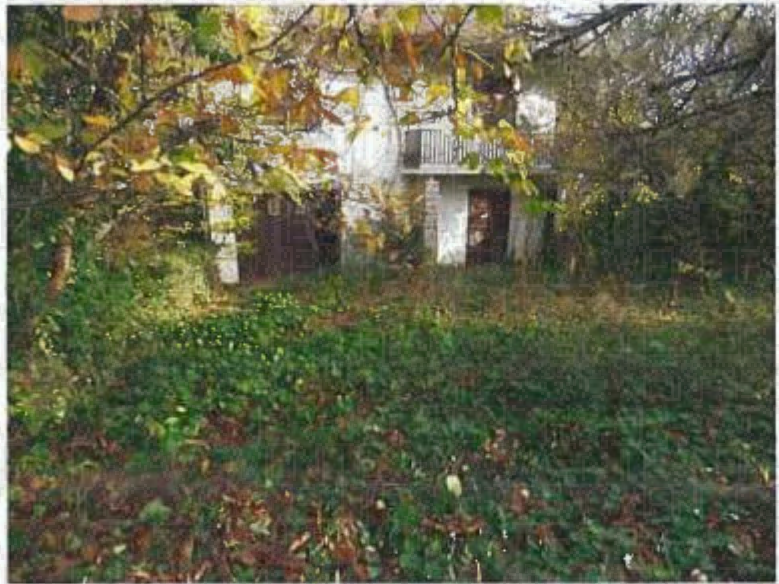
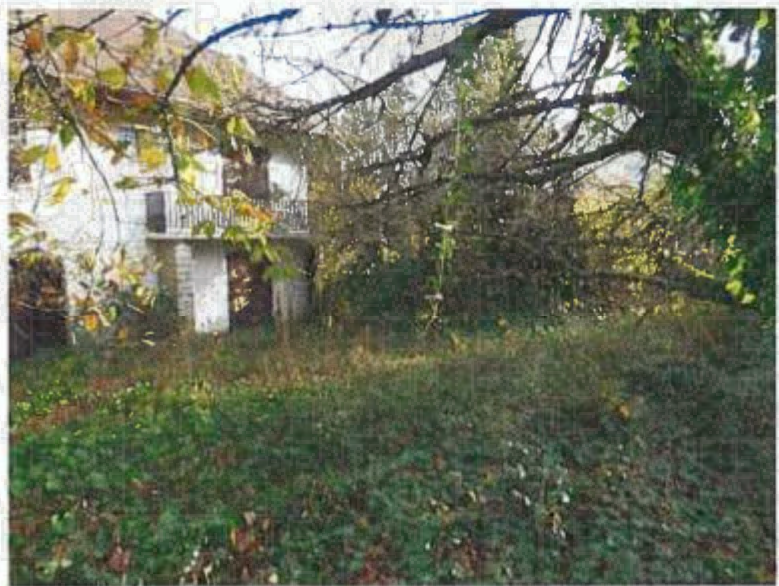
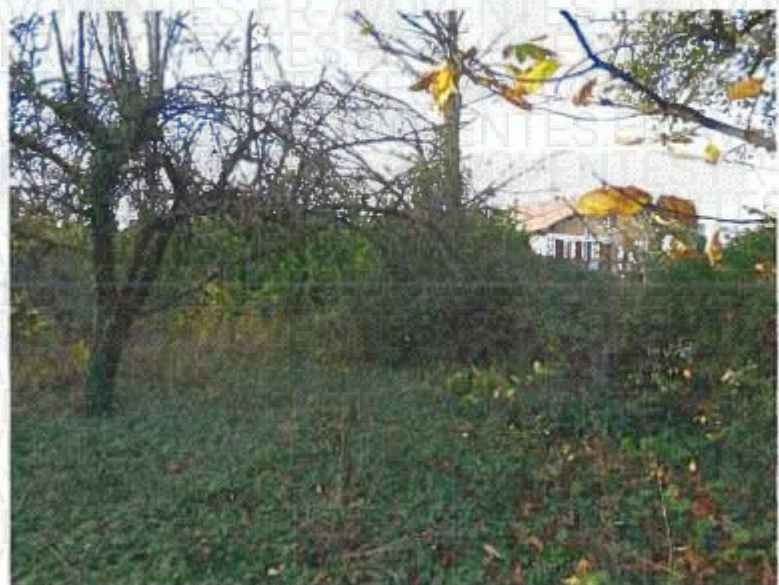
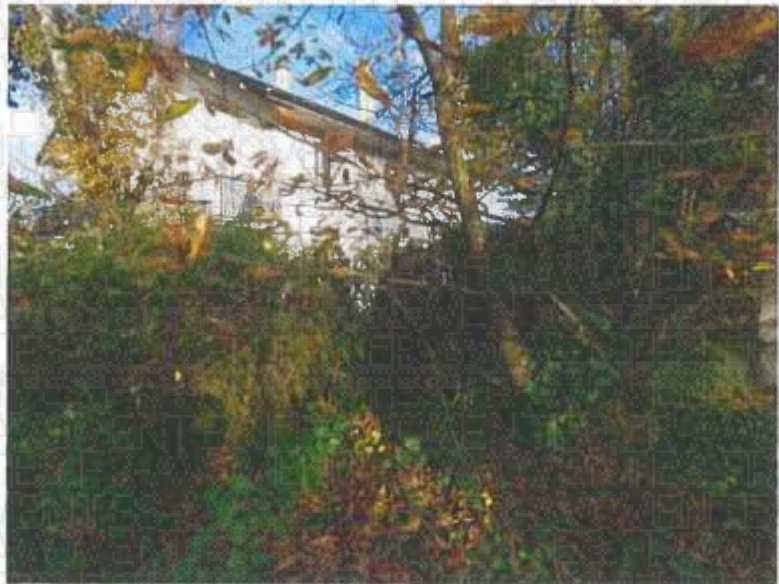
Côté Ouest, la parcelle est en friche. Un muret de soutènement en pierres, déformé et qui s'affaisse est présent : il sépare la partie surélevée de la parcelle, de la partie de la parcelle, plus basse, qui se situe devant le sous-sol de la maison.

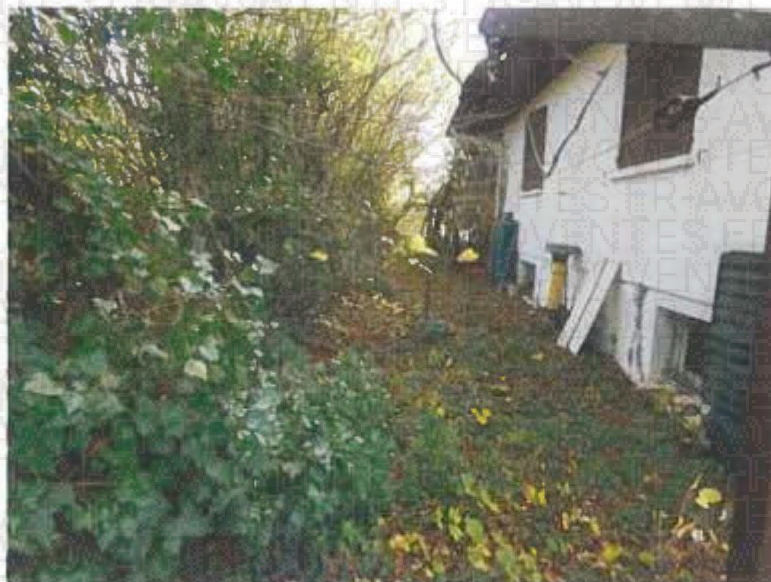
Côté Est, la parcelle est non entretenue. La clôture en grillage est en mauvais état

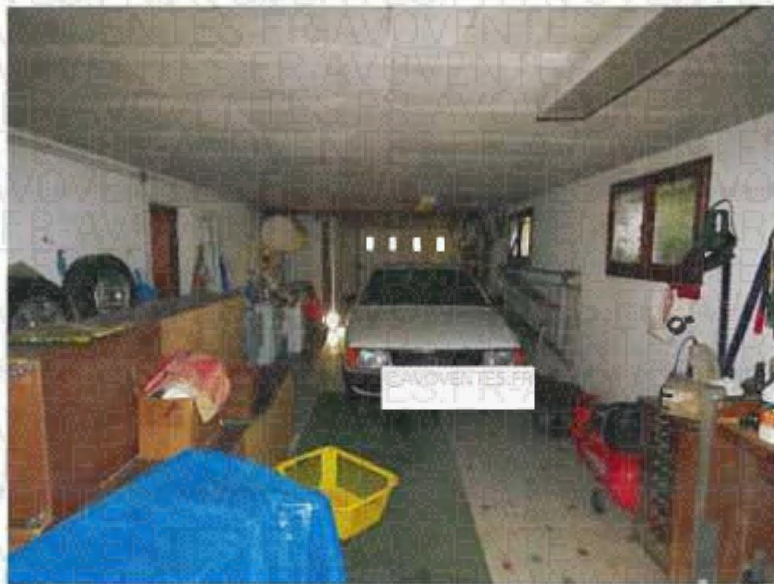
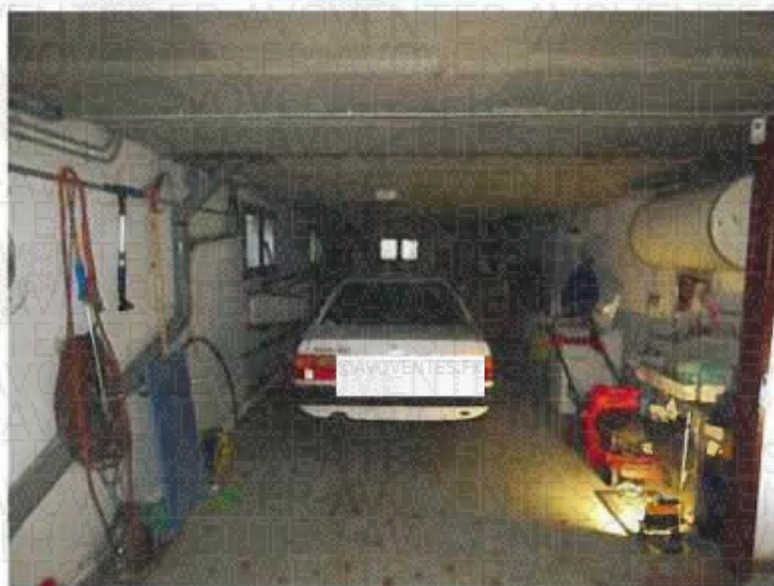
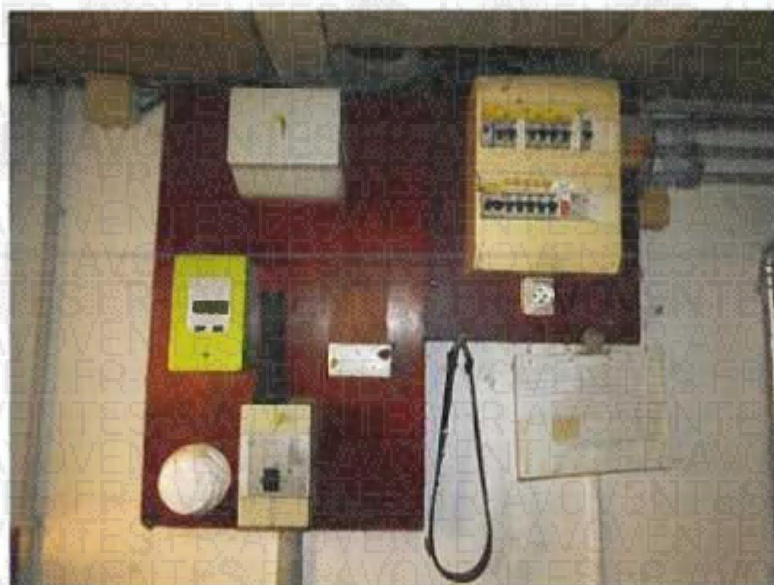
##### **a1/ Garage**

Porte de garage avec rail supérieur : en bois, ancienne, usagée ;

Sol : carrelage à petits carreaux, en état d'usage ;

Murs : crépi peint ton blanc, en état d'usage ;

Plafond : hourdis de la dalle à l'état brut ;

- Deux points lumineux au plafond ;
- Un disjoncteur, un compteur électrique, un tableau de distribution électrique ;
- Un évier émaillé blanc, avec un robinet mélangeur ;
- Un cumulus électrique, non récent ; il serait âgé de 15 ans environ selon Monsieur
- Trois tenetres en bois, à deux vantaux chacune, simple vitrage ;
- Plusieurs prises électriques ;

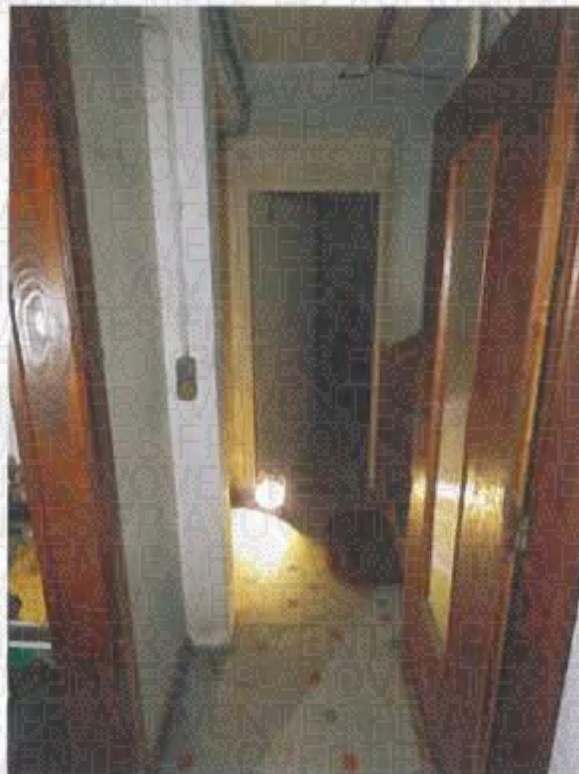
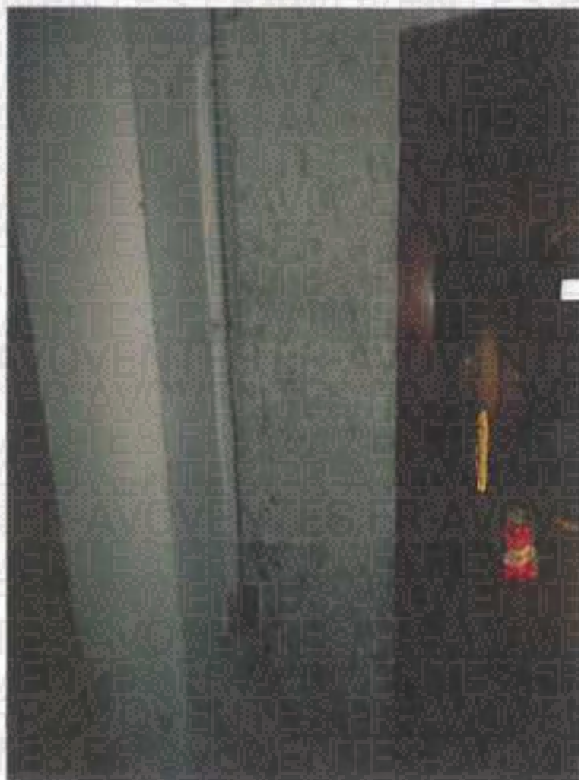
## a2/ Dégagement bas

Sol : carrelage à petits carreaux, en état d'usage ;  
Plinthes : en bois verni, usagées ;  
Murs : crépi peint ton blanc ; je constate la présence de moisissure étendue ;  
Plafond : peint ton blanc ; la peinture est usagée.  
Il y a un interrupteur.

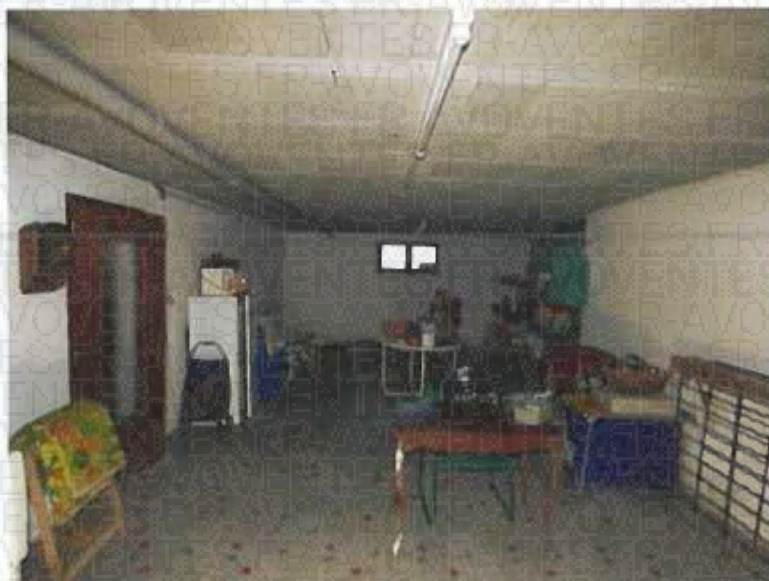
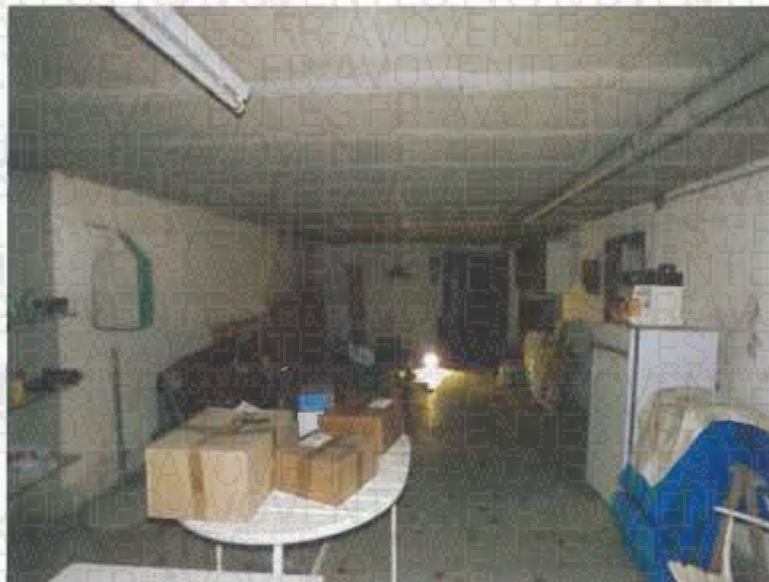
### a3/ Cave

Porte séparative avec le dégagement : en bois, à oculus, usagée, avec présence étendue de moisissure ;

Murs : enduit et crépi peints ton blanc et crépi à l'état brut ;

Plafond : hourdis de la dalle à l'état brut ;

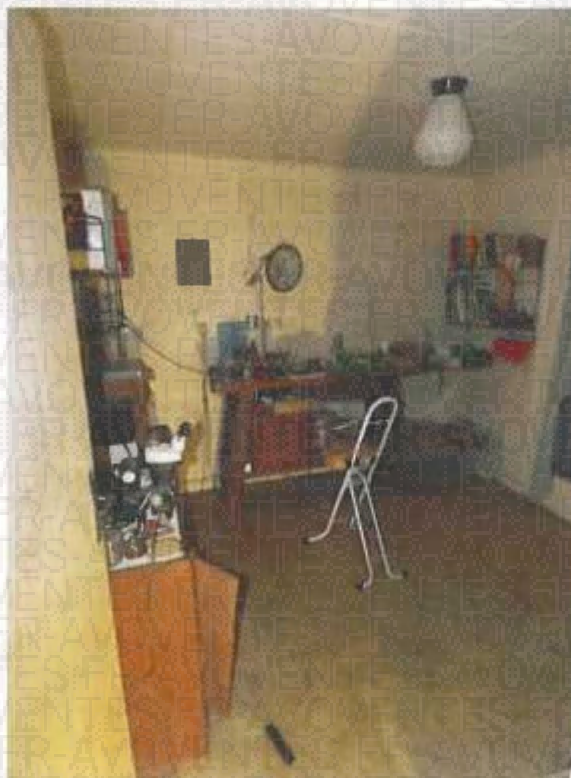
#### a4/ Atelier

Dans cette pièce, je sens une odeur de moisissure.

Porte : en bois peint ; je note la présence étendue de moisissure sur la porte.

Murs : toile de verre peinte ton blanc, avec présence de moisissure étendue ;

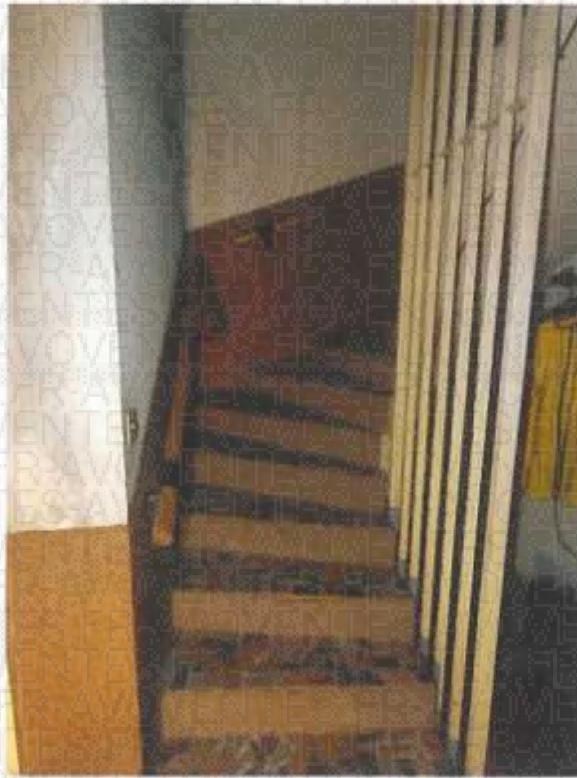
#### **a5/ Montée d'escalier entre le sous-sol et le rez-de-chaussée**

Escalier : en béton avec marches recouvertes de petits morceaux de carrelage ;

- Partie inférieure : revêtement de style sablonneux ;
- Partie supérieure : enduit ton blanc, avec présence de moisissure ;

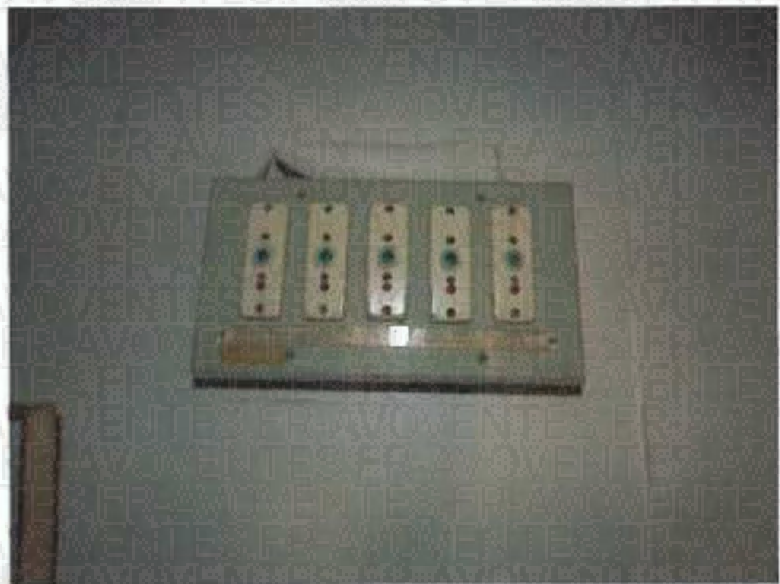
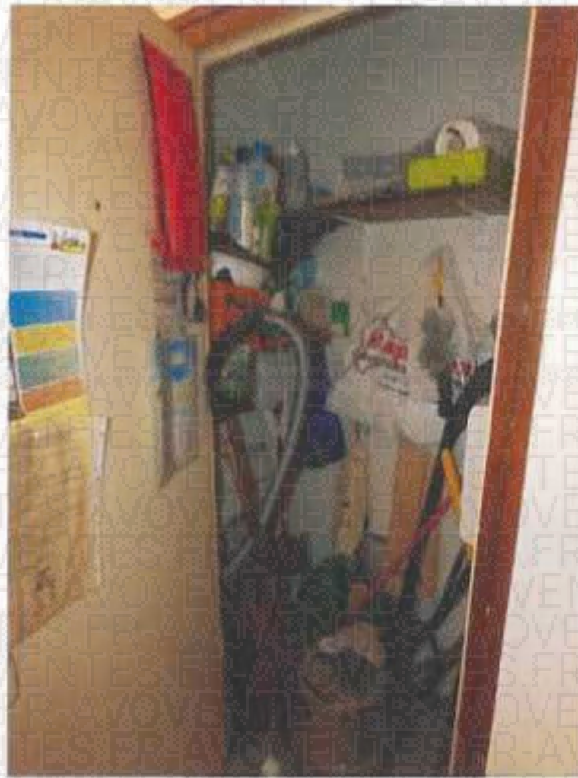
##### **b1/ Entrée - couloir**

- Tapisserie blanche usagée ;
- Toile de verre peinte ton blanc, en état d'usage ;

Plafond : toile de verre peinte ton blanc, en état d'usage, et peinture blanche écaillée ;

- Deux sorties électriques au plafond ;
- Plusieurs interrupteurs ;
- Un convecteur électrique de petite dimension, vétuste ;
- Un tableau électrique ;

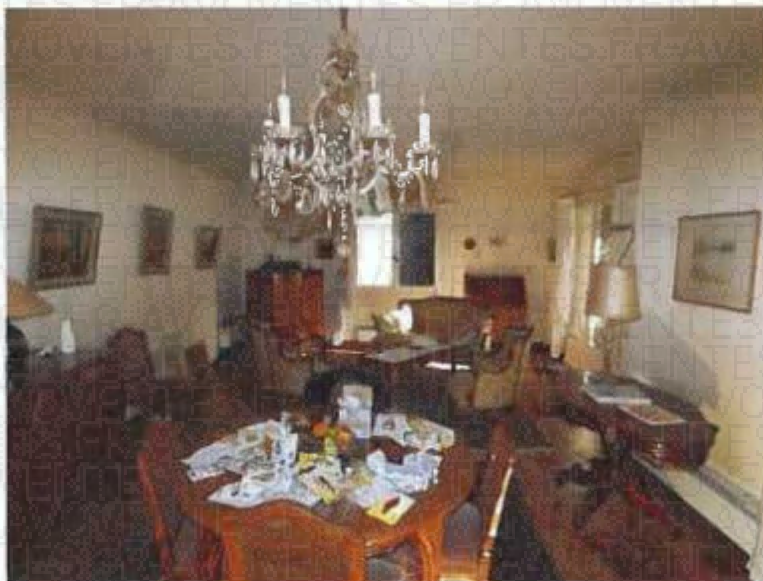
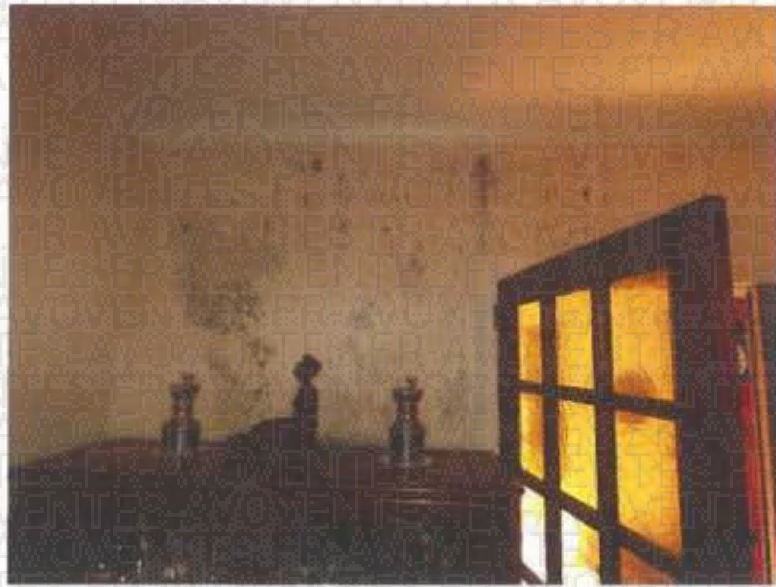
## **b2/ Salle à manger - séjour**

Murs : tapisserie en état d'usage. La tapisserie est recouverte de moisissure côté Ouest ;

- Une porte-fenêtre en bois, à deux vantaux, double vitrage, vétuste et volets extérieurs bois battants ;
- Une porte-fenêtre en bois, à deux vantaux, double vitrage, une partie fixe, vétuste et volets extérieurs bois battants ;
- Une fenêtre en bois, à deux vantaux, double vitrage, vétuste et volets extérieurs bois battants ;

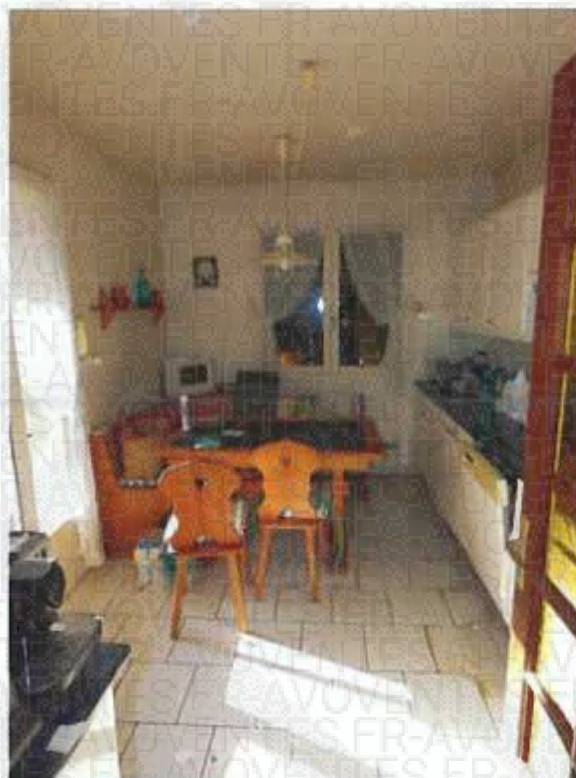
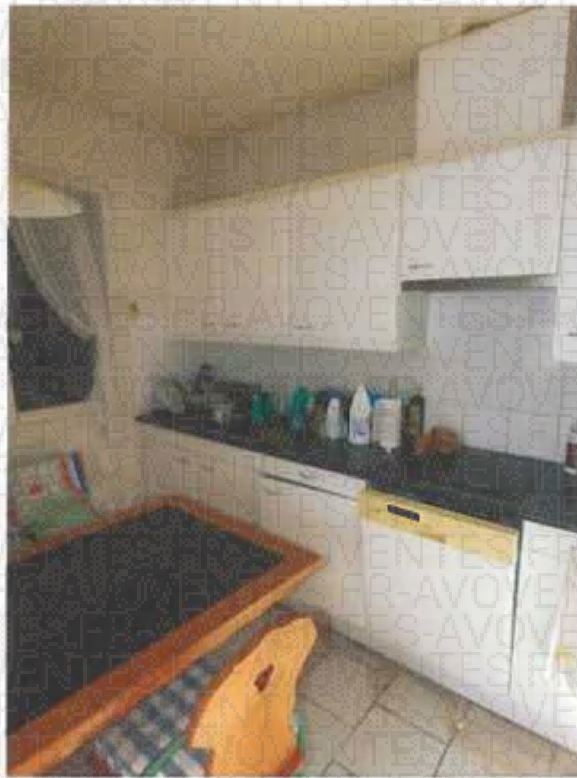
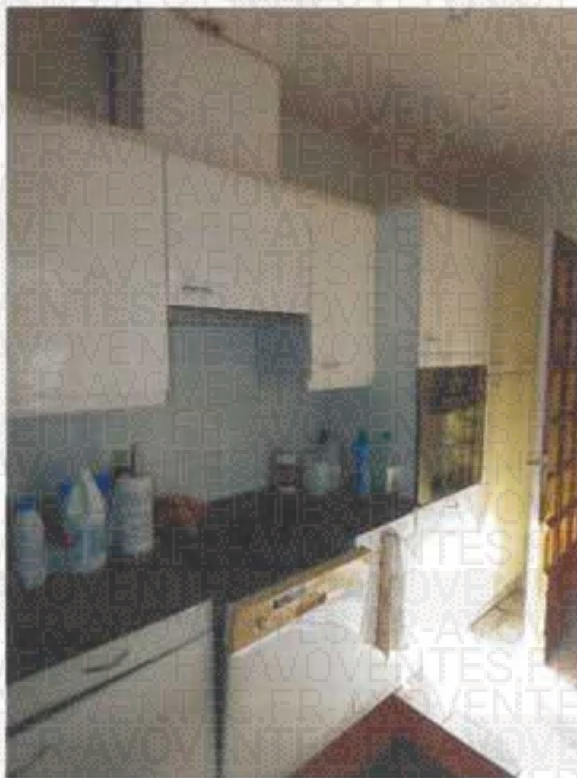
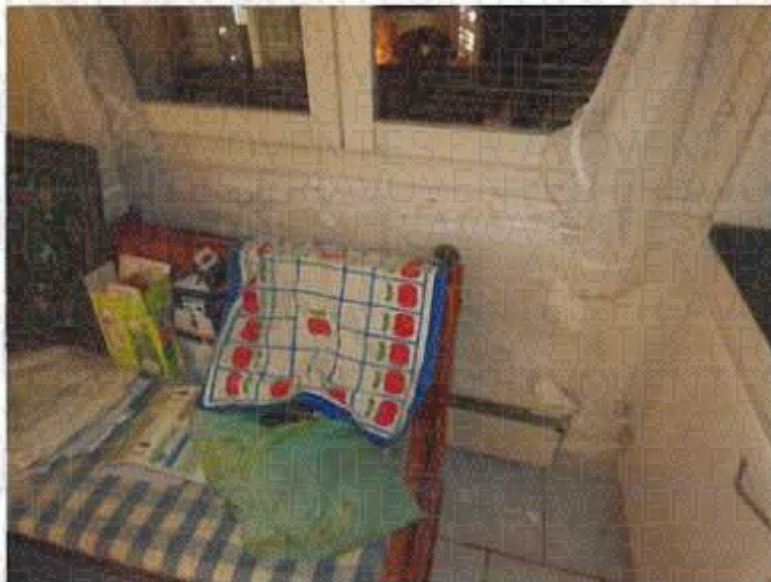
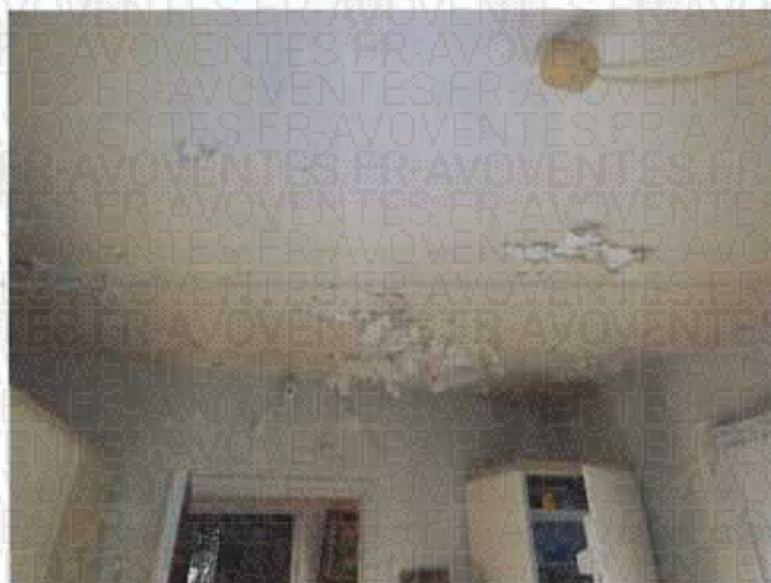
### b3/ Cuisine

Porte : en bois, à petits carreaux, vernie et peinte, en état d'usage ;  
 Sol : carrelage clair, en état d'usage ;  
 Plinthes : carrelage en état d'usage ;  
 Murs : peinture en mauvais état, fortement écaillée ;  
 Plafond : peinture en mauvais état, fortement écaillée ;

- Un point lumineux au plafond ;
- Une porte-fenêtre en bois, à deux vantaux, double vitrage, vétuste et volets extérieurs bois battants ;
- Un interrupteur et plusieurs prises électriques ;
- Une fenêtre en bois, à deux vantaux, double vitrage, vétuste, et volets extérieurs bois battants ;
- Un convecteur électrique de petite dimension, vétuste ;
- Un évier en résine intégré à un plan stratifié, et un robinet mitigeur usagé ; portes et tiroirs de cuisine aménagée ;

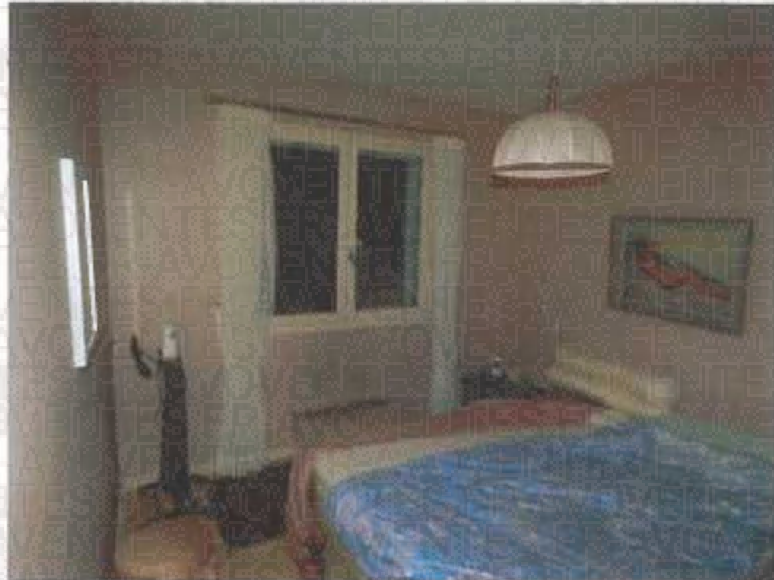
**b4/ Chambre n°1**

Porte : en bois verni et peinte, en état d'usage ;  
Sol : moquette usagée, vétuste ;  
Plinthes : en bois peint ton blanc, en état d'usage ;

Murs : tapisserie ton rose, en état d'usage ;  
Plafond : peint ton blanc ; la peinture est écaillée ;

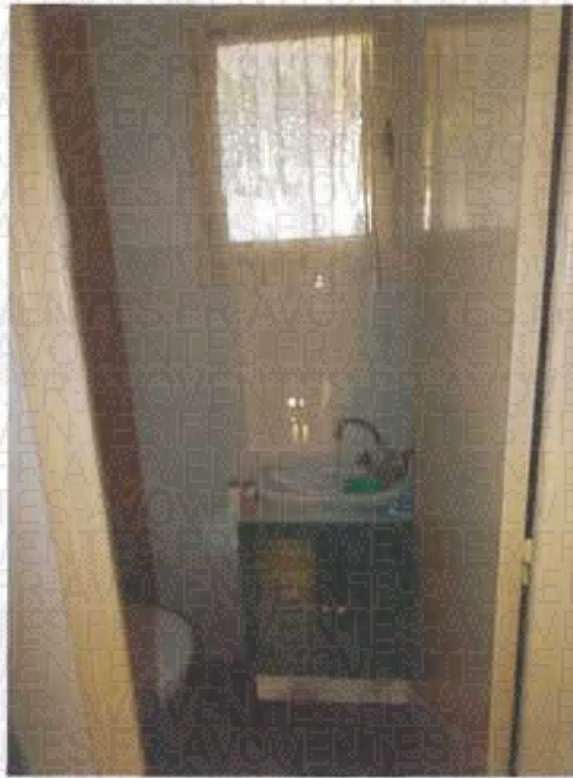
**Zone toilettes :**

- Faïence murale en état d'usage ;
- Tapisserie ton blanc, usagée, avec présence de moisissure ;

**Plafond :** tapisserie usagée avec présence de moisissure ;

- WC : cuvette, usagée ; réservoir, mural ;
- Un lave-mains émaillé blanc, sale et usagé et un robinet mélangeur ;
- Une fenêtre en bois, à un vantail, double vitrage, vétuste ;
- Un interrupteur et un point lumineux au plafond ;

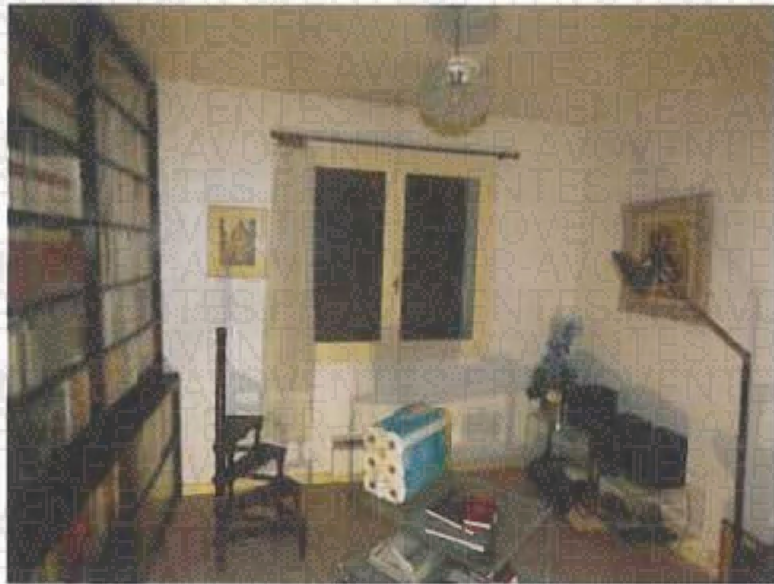
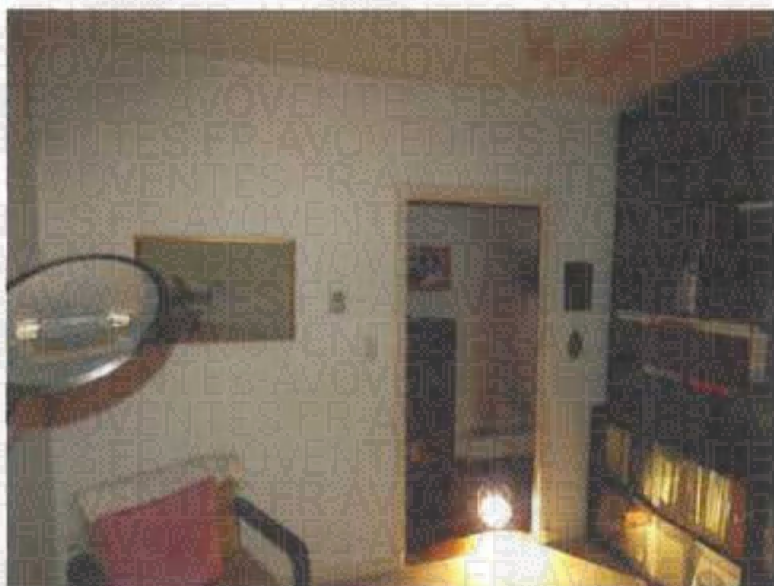
#### **b7/ Salon**

Sol : moquette usagée ;  
 Plinthes : en bois peint ton blanc, en état d'usage ;  
 Murs : tapisserie ton blanc, en état d'usage ;  
 Plafond : peint ton blanc, en état d'usage ;

- Un point lumineux au plafond ;
- Un convecteur électrique vétuste ;
- Un interrupteur et plusieurs prises électriques ;
- Une fenêtre en bois, à deux vantaux, double vitrage, vétuste et volets extérieurs bois battants ;

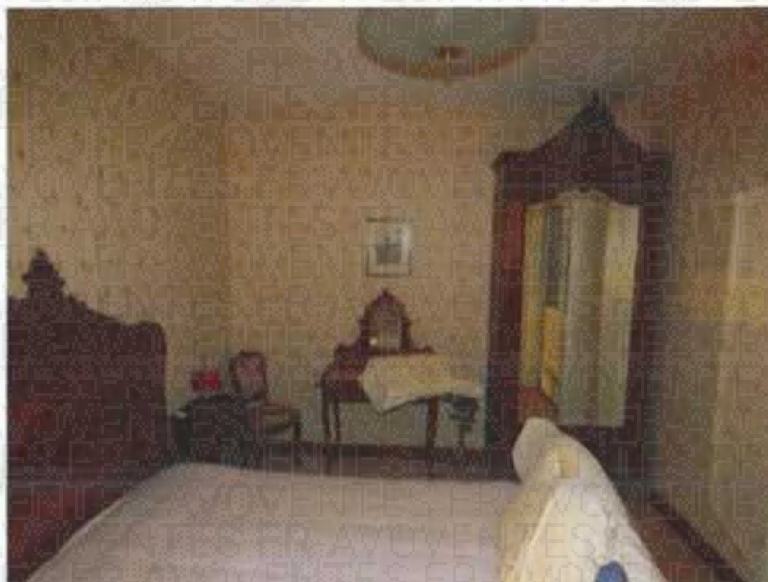
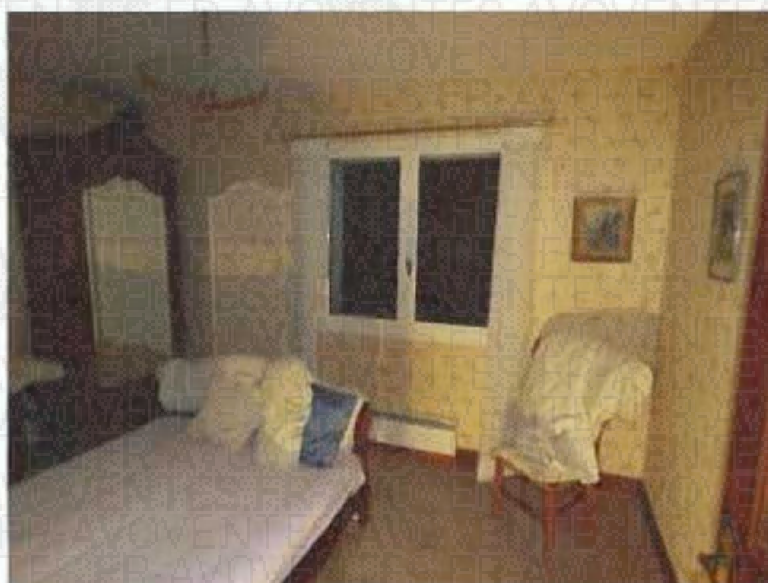
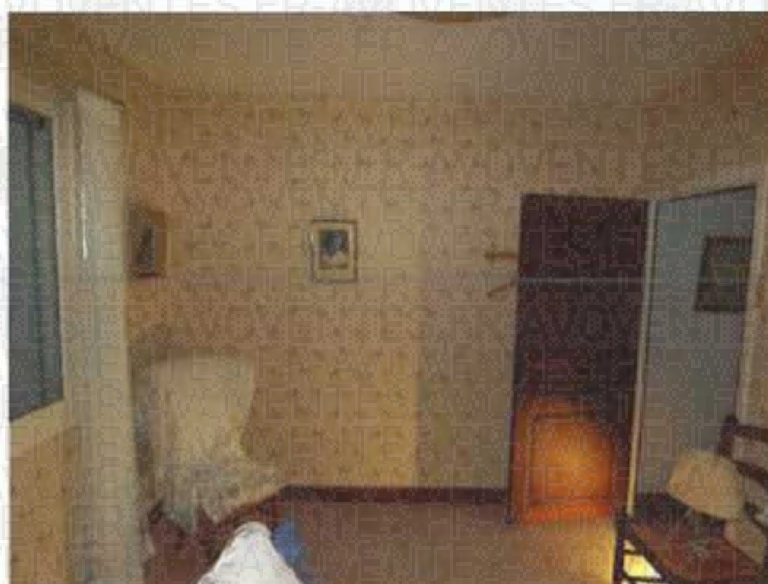
#### **b8/ Chambre n°2**

Porte : en bois verni, peinture et tapisserie, en état d'usage ;  
 Sol : moquette usagée ;  
 Plinthes : en bois verni, en état d'usage ;  
 Murs : tapisserie, en état d'usage ;  
 Plafond : peint ton blanc, en état d'usage ;

- Un point lumineux au plafond ;
- Un convecteur électrique, vétuste ;
- Plusieurs interrupteurs et prises électriques ;
- Une fenêtre en bois, à deux vantaux, double vitrage, vétuste, et volets extérieurs battants en bois ;
