# PROCES VERBAL DE CONSTAT

# PROCES VERBAL DESCRIPTIF COMPLEMENTAIRE

et propriétaire d'une maison à usage d'habitation sise 12, rue Pontpierre à 71330 SAINT  
GERMAIN DU BOIS, et parcelles de terrain cadastrées section A1 n°176 d'une contenance de  
07 a 02 ca. et n°177 d'une contenance de 07 a 02 ca.

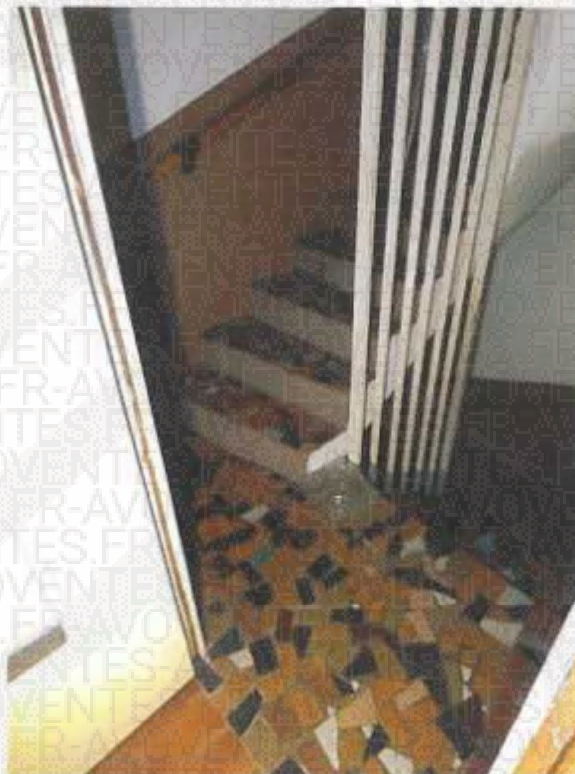
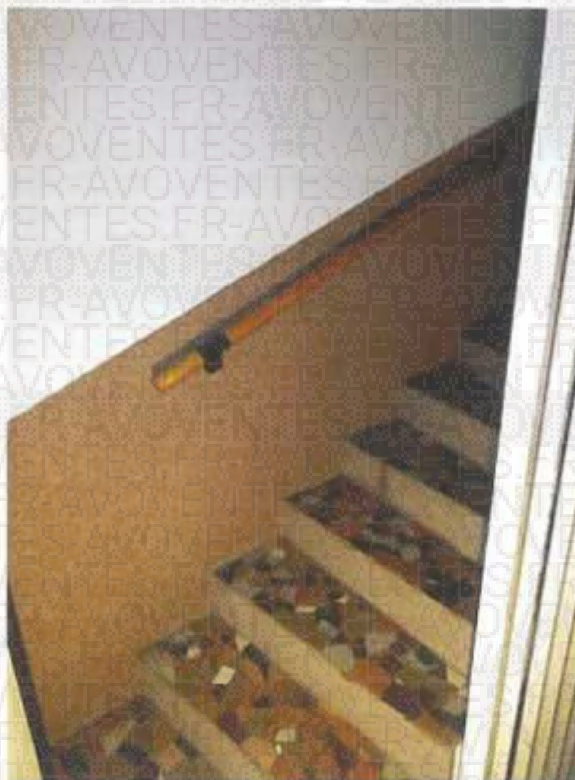
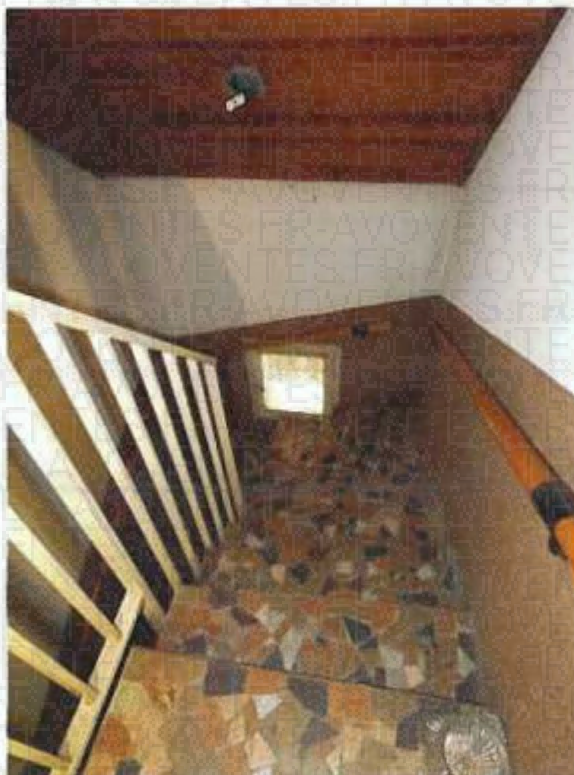
**b9/ Montée d'escalier du rez-de-chaussée à l'étage**

- Partie inférieure : habillage de style sablonneux ;
  - Partie supérieure : projeté ton blanc, en état d'usage ;
- L'escalier est en béton avec marches carrelées.

Rampant : frisette en bois verni

- Un point lumineux au rampant ;
- Un placard vétuste avec une porte KZ ;
- Une fenêtre en bois, à un vantail, double vitrage, vétuste ;

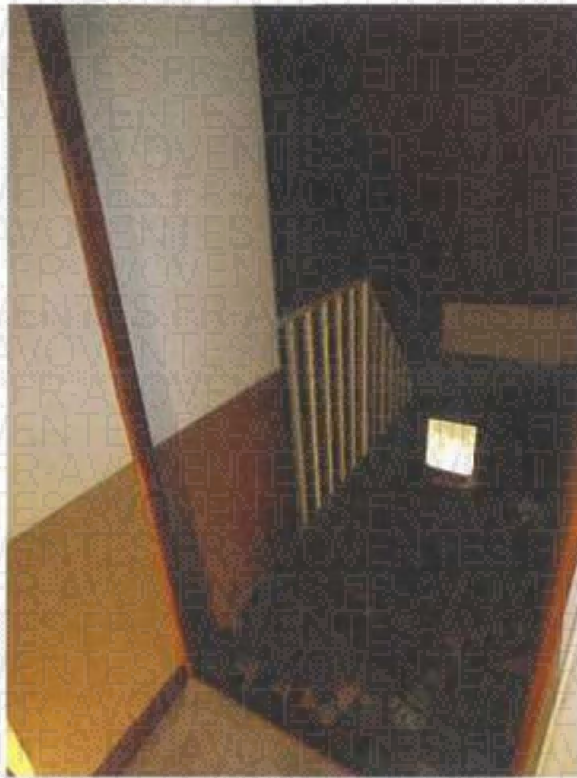
#### **c1/ Palier haut - dégagement**

Plafond : frissette en bois verni, en état d'usage ;

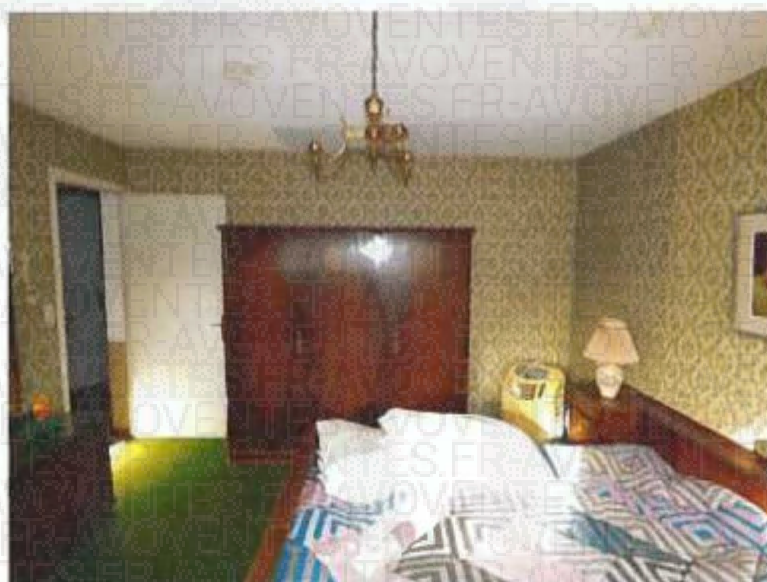
### c2/ Chambre n°3

Porte : en bois peint ; la peinture est recouverte de moisissure ;  
 Sol : moquette usagée ;  
 Plinthes : en bois peint ton blanc, en état d'usage ;  
 Murs : tapisserie vétuste, avec présence de moisissure côté Ouest ;  
 Plafond : peint ton blanc ; je constate la présence d'auréoles d'infiltrations d'eau ;

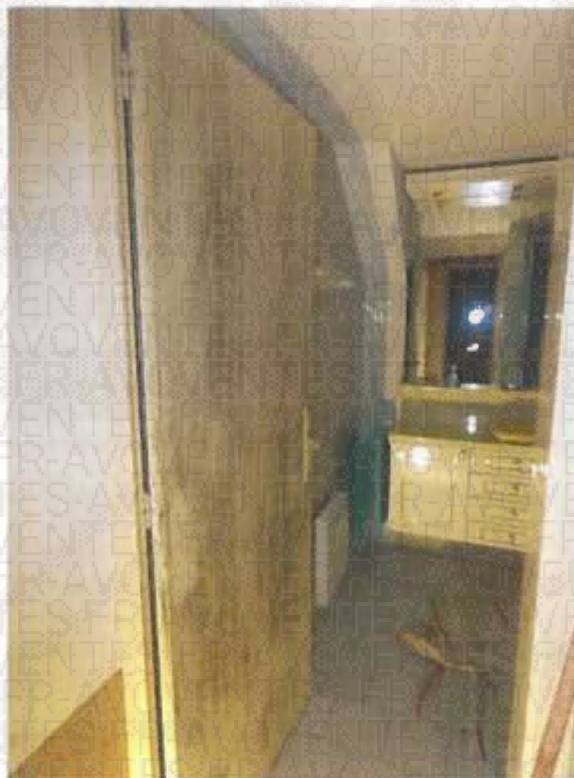
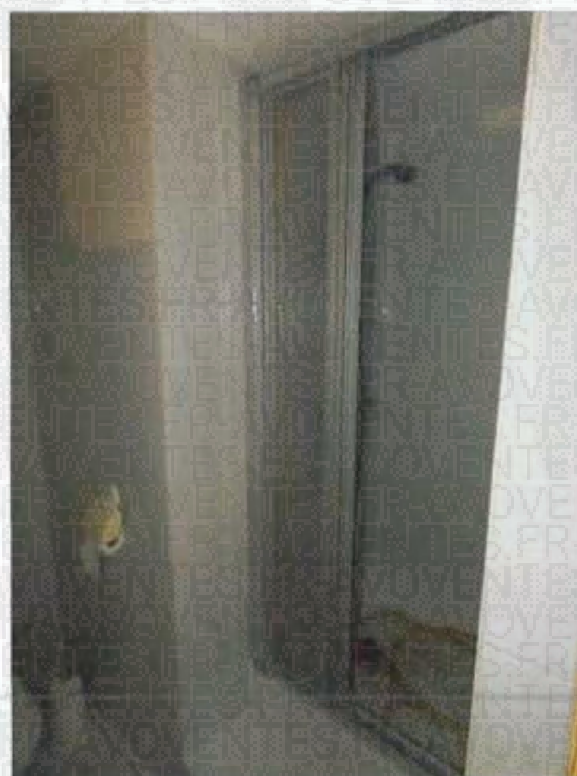
### c3/ Salle d'eau - toilettes

Porte : en bois peint ton blanc ; la porte est recouverte de moisissure ;  
 Sol : carrelage ton blanc, usagé ;  
 Murs : faïence murale en bon état ;  
 Plafond : peint ton blanc, en état d'usage ;

- Un point lumineux au plafond ;
- Une bouche de ventilation ;
- Deux interrupteurs ;
- Un lavabo en état d'usage avec un robinet mitigeur ;
- WC : cuvette et réservoir usagés ;
- Une douche : avec un receveur, mur faïencés et plafond peint ton blanc. Robinet thermostatique mural en état d'usage et douchette ;
- Un convecteur électrique RIRELEC vétuste ;

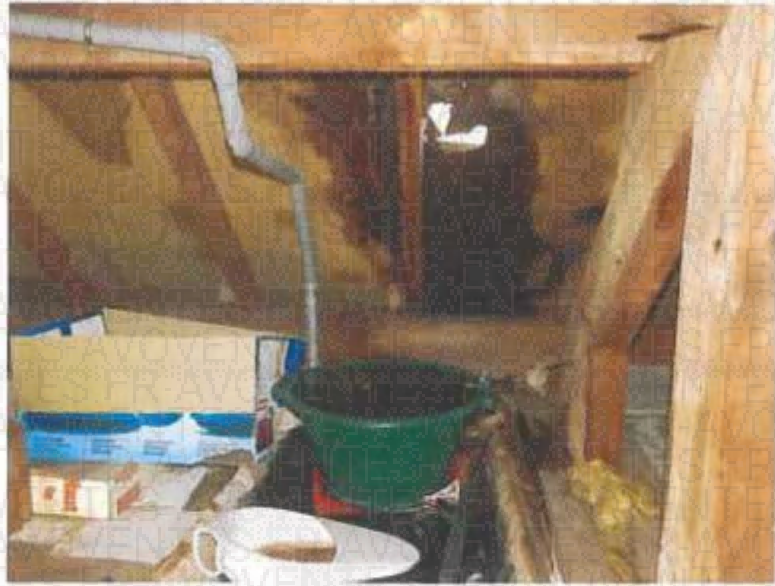
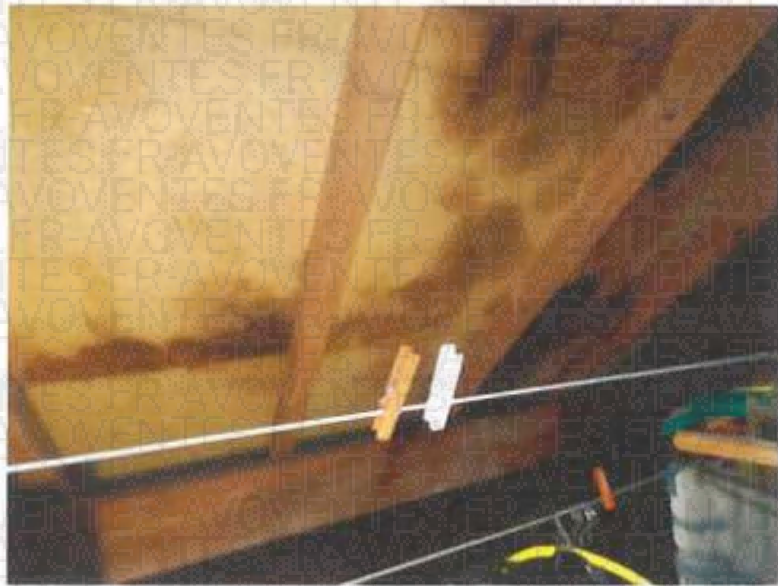
#### **c4/ Combles**

Dessous du toit : panneaux de particules de bois ; je constate la présence d'infiltrations d'eau, de moisissure. Le toit est percé côté Nord.

Plusieurs éléments de charpente sont apparents.

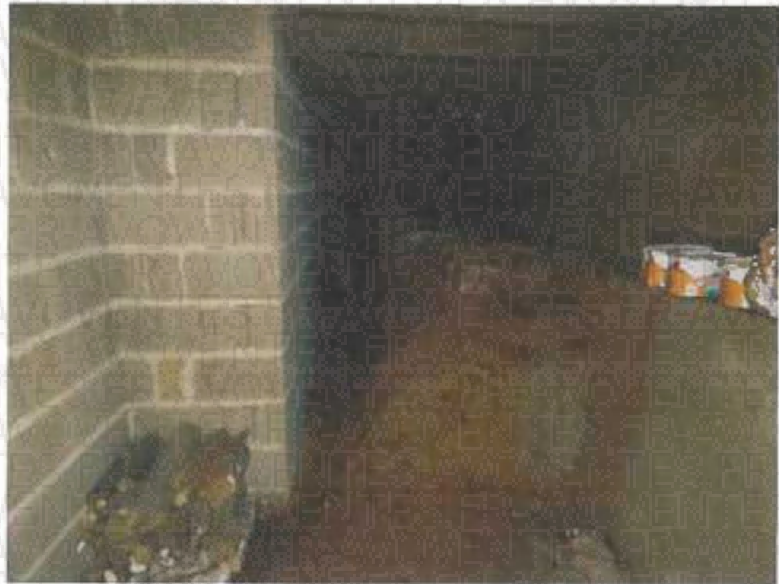
#### **d/ Réduit sous terrasse, en rez-de-jardin**

Il est à l'état brut.
