## Dossier Technique Immobilier

Numéro de dossier : D25/10/5580  
Date du repérage : 05/11/2025

Adresse : .....**12 Rue Pontpierre**

Commune : .....**71330 Saint-Germain-du-Bois  
(France)**

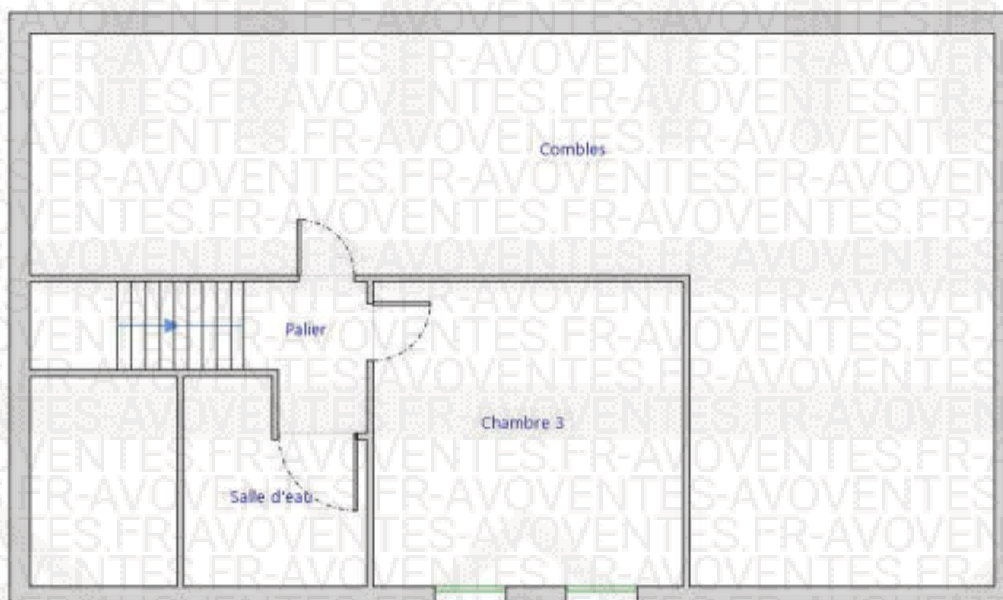
**Planche (croquis) de repérage technique effectué par le cabinet : PRODEV, auteur** © AVOVENTES.FR  
**Dossier n° D25/10/5580 du 05/11/2025**  
**Adresse du bien : 12 Rue Pontpierre 71330 Saint-Germain-du-Bois France**

**M004 - Bardeaux bitumineux (« shingles »)**

Susceptible de contenir de l'amiante

EP

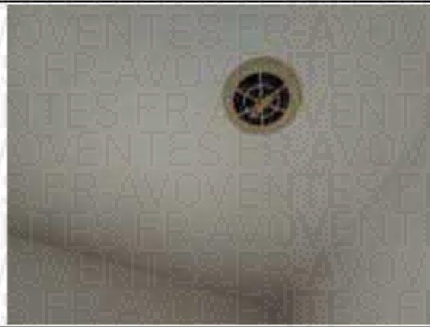
| | <p>Photo n° PhA001</p> <p>Localisation : Rez de chaussée - Wc</p> <p>Ouvrage : 3. Conduits, canalisations et équipements intérieurs - Conduits de fluides (air, eau, autres fluides)</p> <p>Partie d'ouvrage : Conduits</p> <p>Description : Conduits</p> <p>Localisation sur croquis : M001</p> |

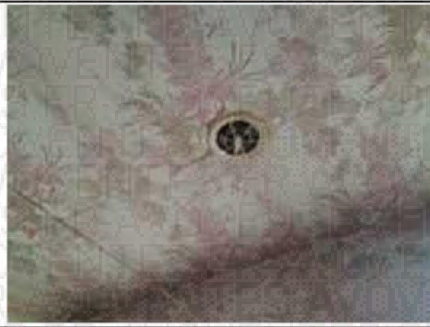
| | <p>Photo n° PhA002</p> <p>Localisation : Rez de chaussée - Salle de bain</p> <p>Ouvrage : 3. Conduits, canalisations et équipements intérieurs - Conduits de fluides (air, eau, autres fluides)</p> <p>Partie d'ouvrage : Conduits</p> <p>Description : Conduits</p> <p>Localisation sur croquis : M002</p> |

**Dossier n° D25/10/5580**  
**Date de l'évaluation : 05/11/2025**  
**Bâtiment / local ou zone homogène : Rez de chaussée - Salle de bain**  
**Identifiant Matériau : M002**  
**Matériau : Conduits**  
**Résultat EP : Il est recommandé de réaliser une évaluation périodique.**

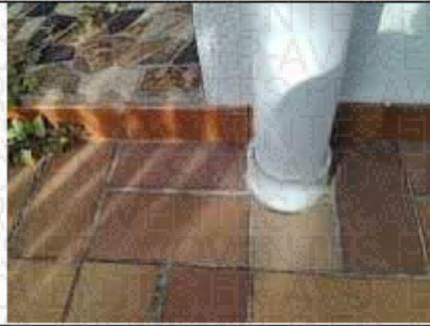
| Localisation | Identifiant + Description | Conclusion (justification) | Etat de conservation** et préconisations* | Photo |
|---|---|---|---|---|
| Rez de jardin - remise sous terrasse; Parties extérieures | <u>Identifiant:</u> M003<br><u>Description:</u> Conduits<br><u>Composant de la construction:</u> 3. Conduits, canalisations et équipements intérieurs - Conduits de fluides (air, eau, autres fluides)<br><u>Partie à sonder:</u> Conduits<br><u>Liste selon annexe 13-9 du CSP:</u> B<br><u>Localisation sur croquis:</u> M003<br><u>Sondage:</u> Choc; Visuel | Présence d'amiante (sur jugement de l'opérateur) | Matériau dégradé (étendue ponctuelle)<br><br><b>Résultat EP**</b><br><br><b>Préconisation :</b> Il est recommandé de réaliser une évaluation périodique. | |

| | <p>Photo n° PhA003</p> <p>Localisation : Rez de jardin - remise sous terrasse; Parties extérieures</p> <p>Ouvrage : 3. Conduits, canalisations et équipements intérieurs - Conduits de fluides (air, eau, autres fluides)</p> <p>Partie d'ouvrage : Conduits</p> <p>Description : Conduits</p> <p>Localisation sur croquis : M003</p> |

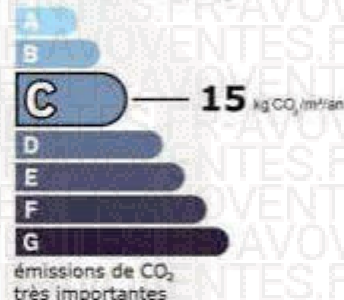
Ce logement émet 2 059 kg de CO₂ par an, soit l'équivalent de 10 670 km parcourus en voiture. Le niveau d'émissions dépend principalement des types d'énergies utilisées (bois, électricité, gaz, fioul, etc.)
