DIAGNOSTIC DE PERFORMANCE ENERGETIQUE – Logement (6.1)

Date du rapport : 21/04/2021 N° de rapport : 3732021 B Valable jusqu'au : 20/04/2031 Type de bâtiment : Maison Individuelle Nature : Appartement Année de construction : 1950 Surface habitable : 98,9 m² 135.65 utile	Diagnostiqueur : Signature :

Adresse : 20 rue de l'étang 56310 GUERN INSEE : Etage : N° de Lot : NC	Référence ADEME : Erreur Adème
Propriétaire : Nom : Crédit logement Adresse : 50 boulevard Sébastopol 75000 PARIS	Propriétaire des installations communes (s'il y a lieu) : Nom : Adresse :

Rapport de mission de repérage des matériaux et produits contenant de l'amiante pour l'établissement du constat établi à l'occasion de la vente d'un immeuble bâti (Listes A et B de l'annexe 13-9 du Code de la Santé publique)

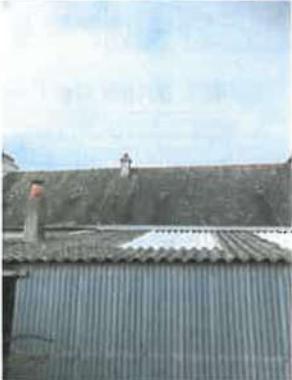
Localisation	Identifiant + Description	Conclusion (Justification)	Etat de conservation** et préconisations*	Photo
Rez-de-chaussée - Garage 1	<p>Identifiant: ZPSO-001 Réf. échantillon: ZPSO-001 Description: Conduit en fibres-ciment EU Composant de la construction: 6 - Conduits et accessoires intérieurs - Conduits de fluides (air, eau, vapeur, fumée, échappement, autres fluides) Partie à sonder: Conduit en fibres-ciment Liste selon annexe.13-9 du CSP: B Localisation sur croquis: ZPSO-001 Sondage: Visuel</p>	Présence d'amiante (sur jugement de l'opérateur)	<p>Matériau non dégradé</p> <p>Résultat EP**</p> <p>Préconisation : Il est recommandé de réaliser une évaluation périodique.</p>

Localisation	Identifiant + Description	Conclusion (justification)	Etat de conservation** et préconisations*	Photo
2ème étage - Jardin	<p>Identifiant: ZPSO-003 Réf. échantillon: ZPSO-003 Description: Plaques en fibres-ciment sous la végétation Composant de la construction: 1 - Couvertures, Toitures, Terrasses et étanchéités - Plaques ondulées et planes Partie à sonder: Plaques en fibres-ciment (y compris plaques « sous tuiles ») Liste selon annexe.13-9 du CSP: B Localisation sur croquis: ZPSO-003 Sondage: Visuel</p>	Présence d'amiante (sur jugement de l'opérateur)	<p>Matériau dégradé (étendue généralisée)</p> <p>Souligne_AC2**</p> <p>Préconisation: Il est recommandé de réaliser une action corrective de second niveau.</p>

2ème étage - Mezzanine; 2ème étage - WC	<p>Identifiant: ZPSO-002 Réf. échantillon: ZPSO-002 Description: Plaques en fibres-ciment Composant de la construction: 1 - Couvertures, Toitures, Terrasses et étanchéités - Plaques ondulées et planes Partie à sonder: Plaques en fibres-ciment (y compris plaques « sous tuiles ») Liste selon annexe.13-9 du CSP: B Localisation sur croquis: ZPSO-002 Sondage: Visuel</p>	Présence d'amiante (sur jugement de l'opérateur)	<p>Matériau dégradé (étendue ponctuelle)</p> <p>Souligne_AC1**</p> <p>Préconisation: Il est recommandé de réaliser une action corrective de premier niveau.</p>

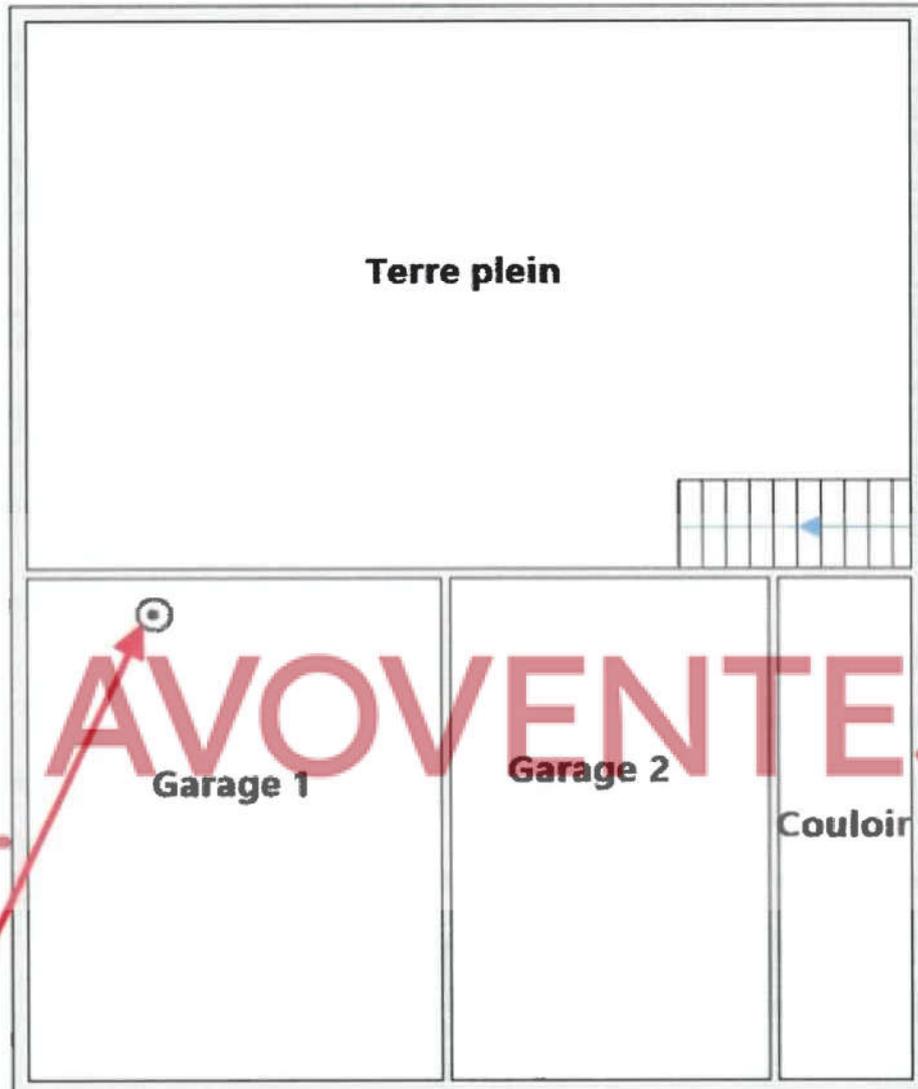
Rez-de-chaussée

**ZPSO-001 - Conduit en fibres-ciment**

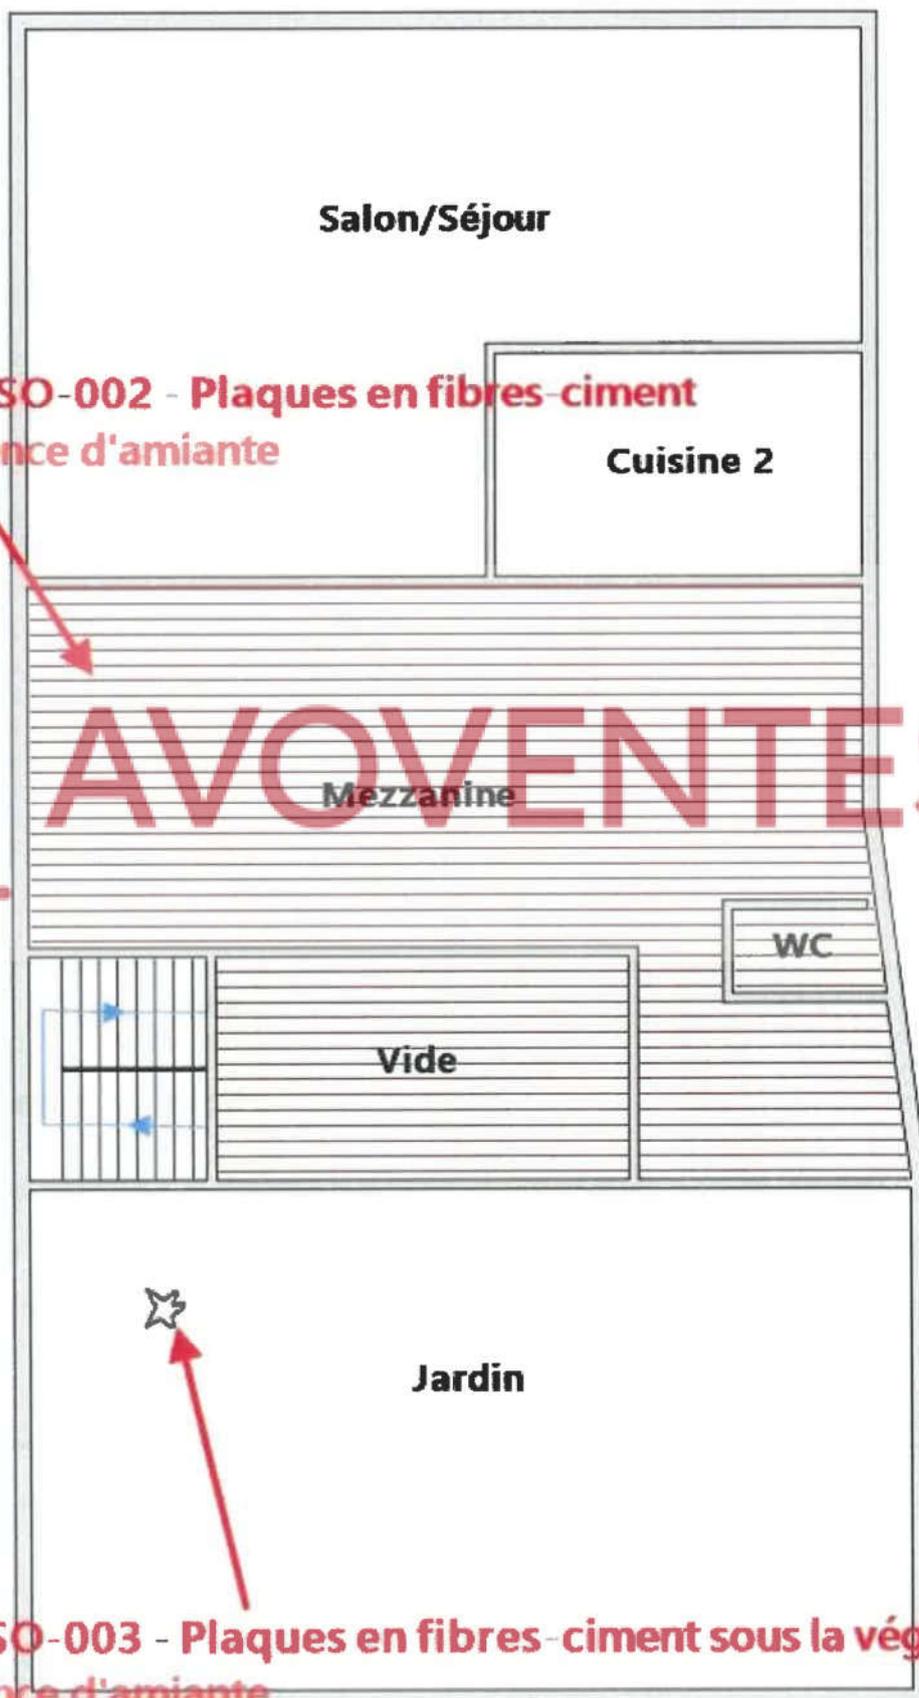
ZPSO-002 - Plaques en fibres-ciment
Présence d'amiante
AC1

ZPSO-003 - Plaques en fibres-ciment sous la végétatio
Présence d'amiante
AC2

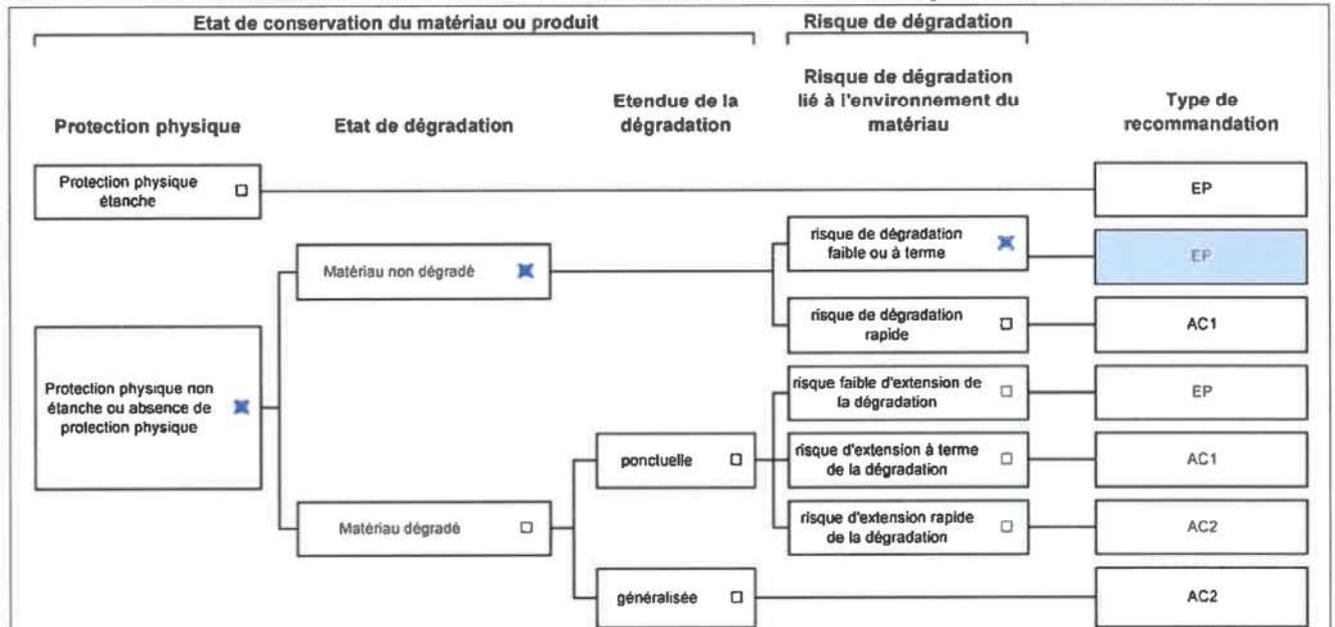
Dossier n° 3732021B

Matériau : Conduit en fibres-ciment EU

Résultat EP : Il est recommandé de réaliser une évaluation périodique.

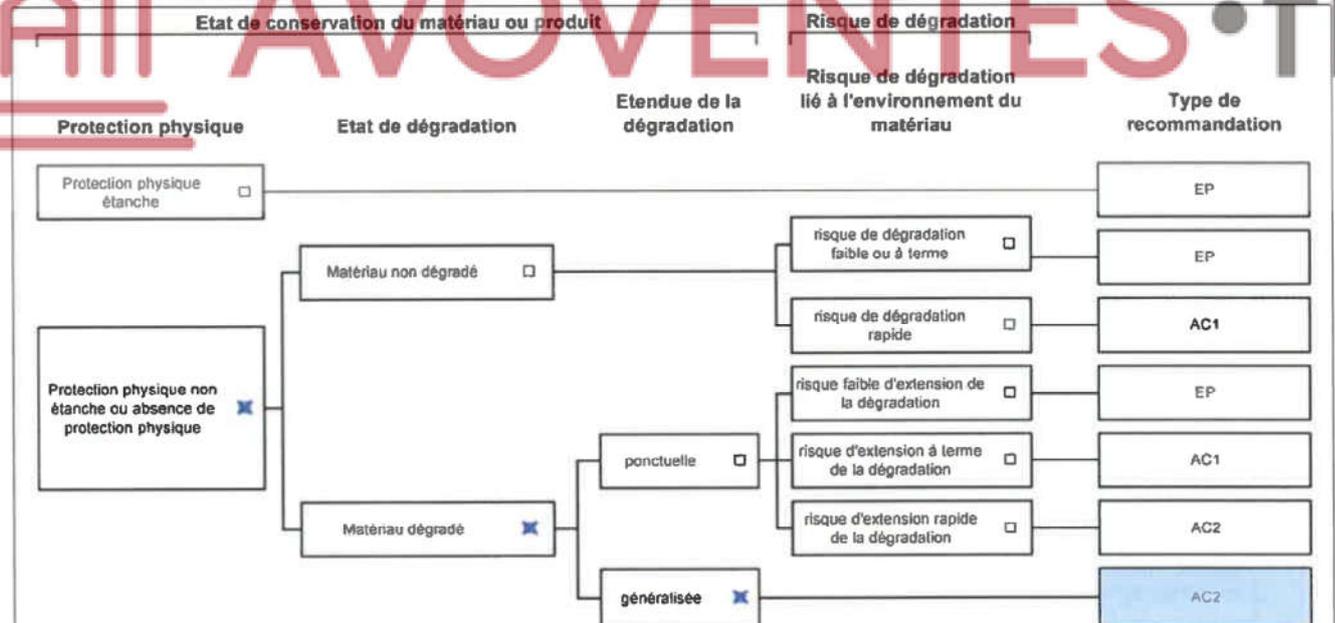
Dossier n° 3732021B

Matériau : Plaques en fibres-ciment sous la végétation

Résultat AC2 : Il est recommandé de réaliser une action corrective de second niveau.
