## Exemption de Diagnostic de performance énergétique

Adresse : 4 et 6 rue de la Fontaine – 56160 GUEMENE SUR SCORFF  
Référence cadastrale : AB 82 et AB 86  
Type de bâtiment : Immeuble mixte (habitations et commerces)

### 1 - Désignation et description du local d'habitation et de ses dépendances

### A - Désignation de l'immeuble bâti, non bâti ou de l'ouvrage

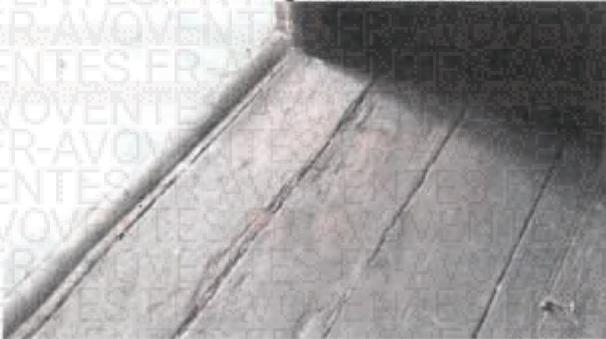
Maison 1<sup>er</sup> étage - Plancher bois

Présence d'indices de dégradation dans le bois due à des insectes à larves xylophages de type Petite Vrillette.

Faible activité le jour de la visite.

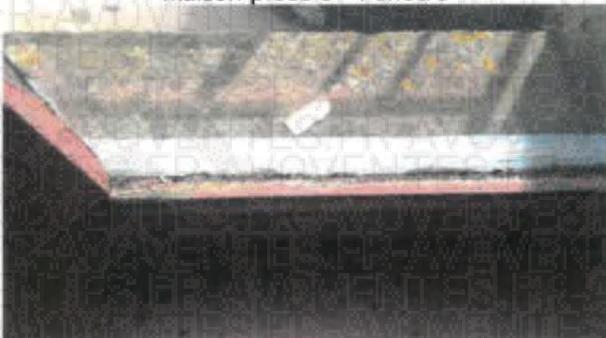
Maison pièce 5 - Fenêtre

Présence d'indices de dégradation dans le bois due à des champignons lignivores de type Pourriture Cubique.

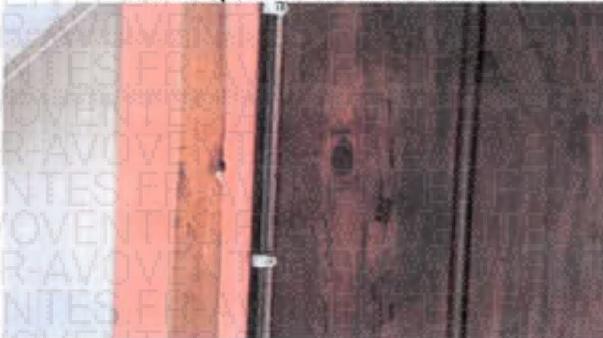
Maison pièce 5 - Cloisons bois

Présence d'indices de dégradation dans le bois due à des insectes à larves xylophages de type Petite Vrillette.

Faible activité le jour de la visite.

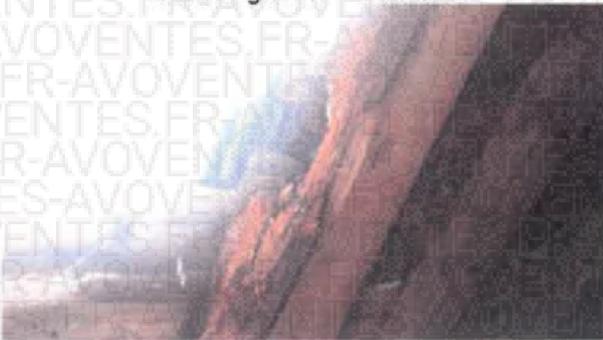
Maison grenier - Chevron

Présence d'indices de dégradation dans le bois due à des insectes à larves xylophages de type Capricorne.

Forte activité le jour de la visite.

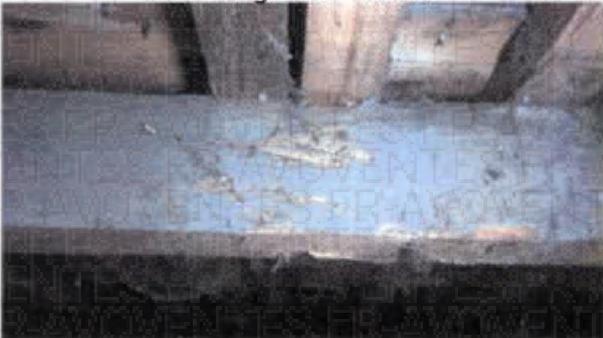
Maison grenier - Pannes

Présence d'indices de dégradation dans le bois due à des insectes à larves xylophages de type Petite Vrillette.

Activité modérée le jour de la visite.

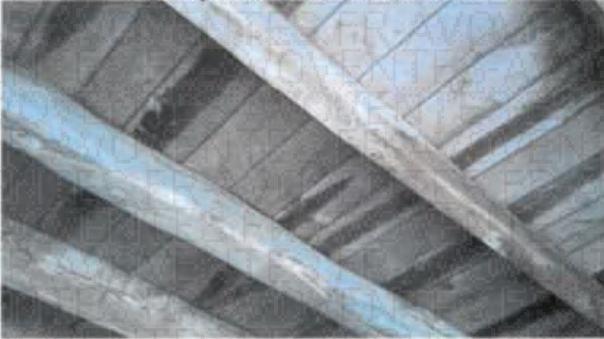
Garage cour - Plancher haut

Présence d'indices de dégradation dans le bois due à des insectes à larves xylophages de type Petite Vrillette.

Faible activité le jour de la visite.

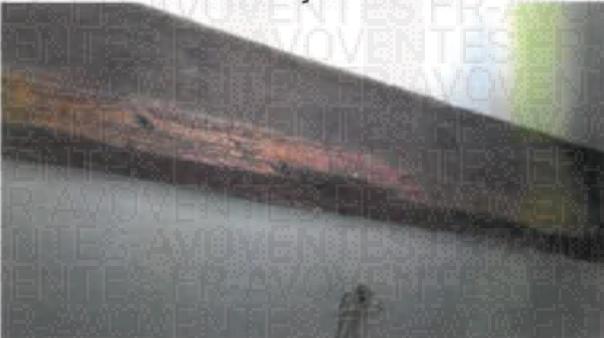
Immeuble séjour - Solives

Présence d'indices de dégradation dans le bois due à des insectes à larves xylophages de type Petite Vrillette.

Aucune activité le jour de la visite.

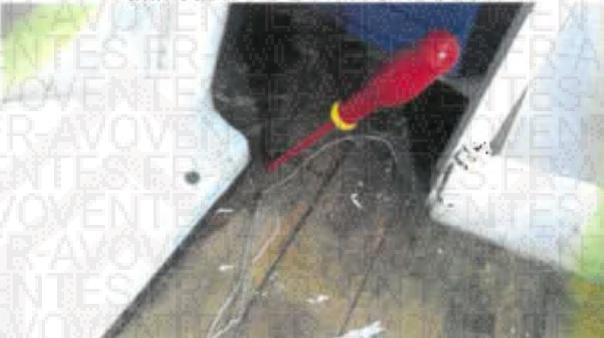
Immeuble wc 2 - Plancher bois

Présence d'indices de dégradation dans le bois due à des insectes à larves xylophages de type Grosse Vrillette.

Forte activité le jour de la visite.

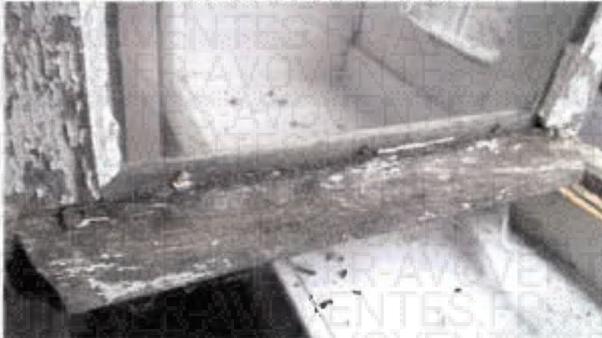
Immeuble chambre 2 - Fenêtre

Présence d'indices de dégradation dans le bois due à des champignons lignivores de type Pourriture Cubique.

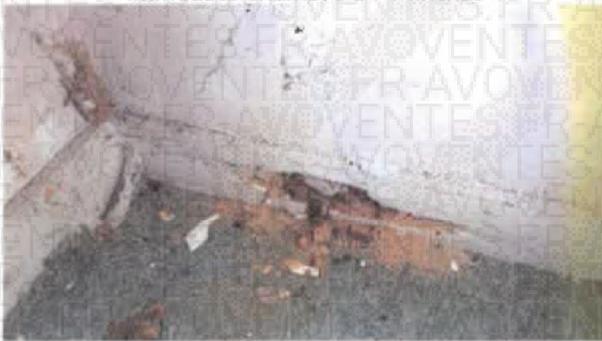
Immeuble chambre 3 - Plinthes

Présence d'indices de dégradation dans le bois due à des champignons lignivores de type Pourriture Fibreuse.

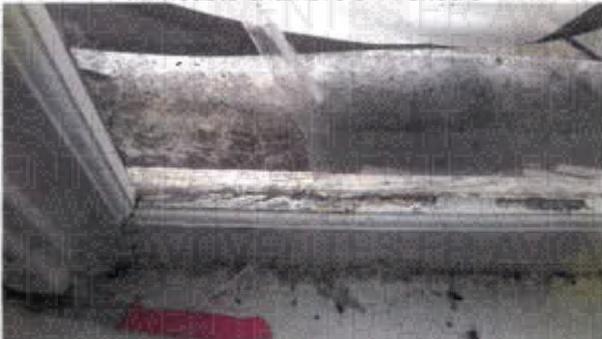
Immeuble chambre 3 - Fenêtre

Présence d'indices de dégradation dans le bois due à des champignons lignivores de type Pourriture Cubique.

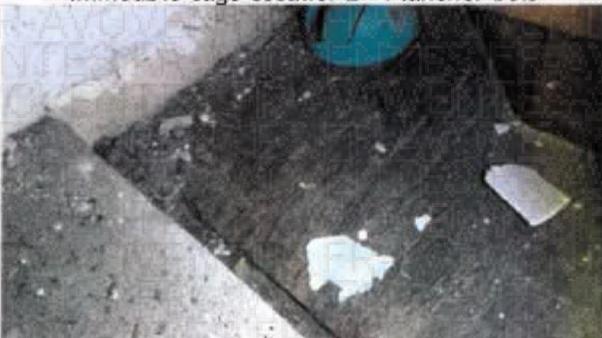
Immeuble cage escalier 2 - Plancher bois

Présence d'indices de dégradation dans le bois due à des insectes à larves xylophages de type Petite Vrille.

Faible activité le jour de la visite.

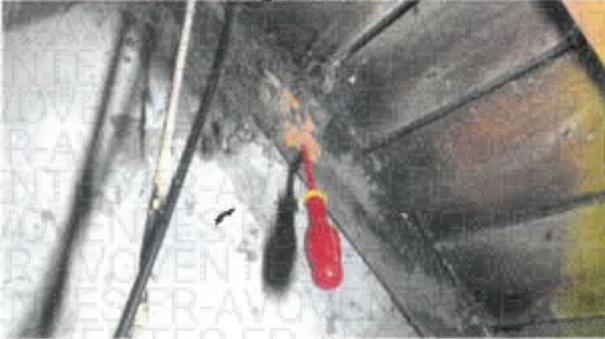
Immeuble grenier - Chevrons

Présence d'indices de dégradation dans le bois due à des insectes à larves xylophages de type Capricorne.

Forte activité le jour de la visite.

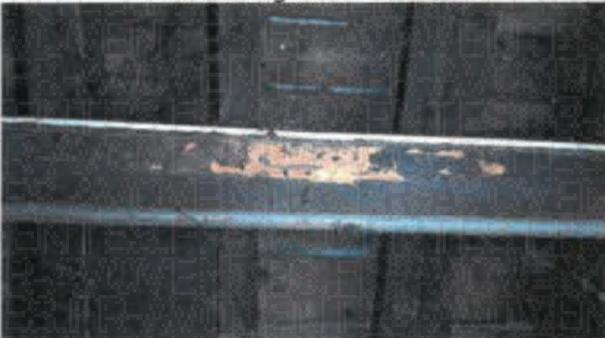
Immeuble grenier - Pannes

Présence d'indices de dégradation dans le bois due à des insectes à larves xylophages de type Capricorne.

Forte activité le jour de la visite.

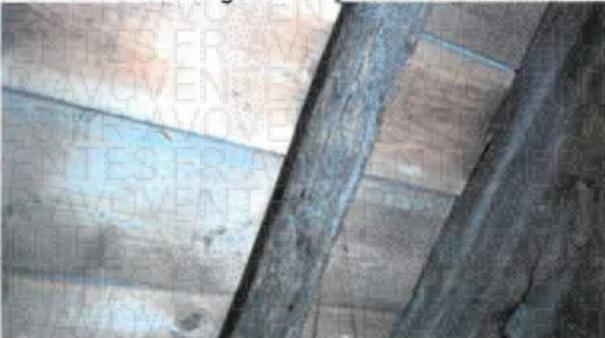
Immeuble grenier séjour - Chevrons

Présence d'indices de dégradation dans le bois due à des champignons lignivores de type Pourriture Cubique.

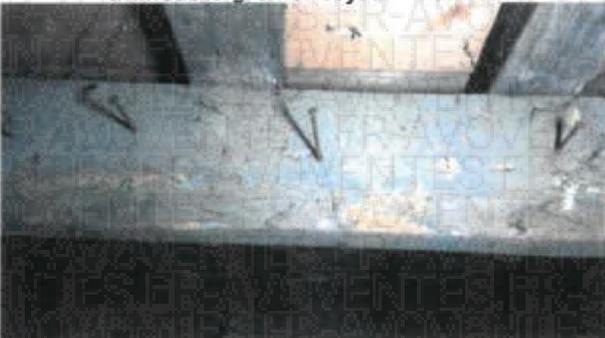
Immeuble grenier séjour - Pannes

Présence d'indices de dégradation dans le bois due à des insectes à larves xylophages de type Petite Vrille.

Faible activité le jour de la visite.

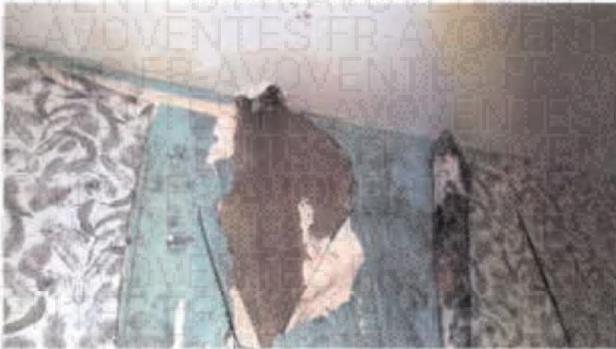
Immeuble chambre 2

Fortes traces d'humidité.

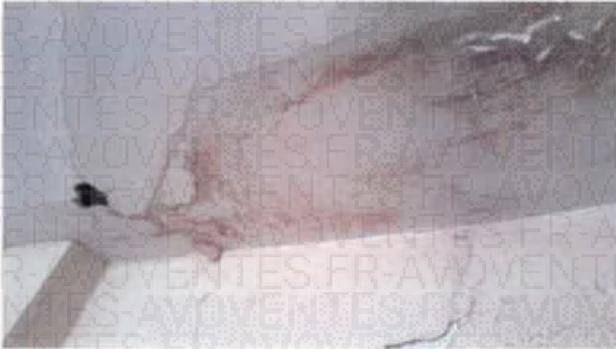
Immeuble chambre 3

Fortes traces d'humidité.

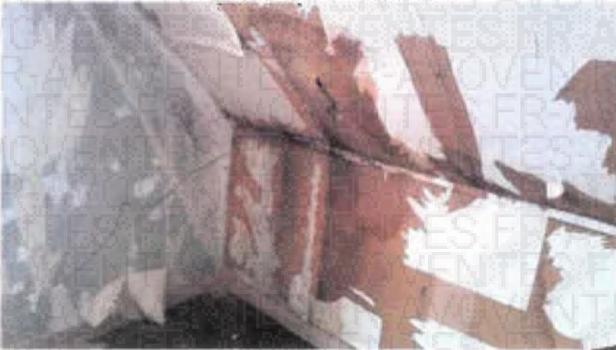
Immeuble chambre 4

Fortes traces d'humidité.

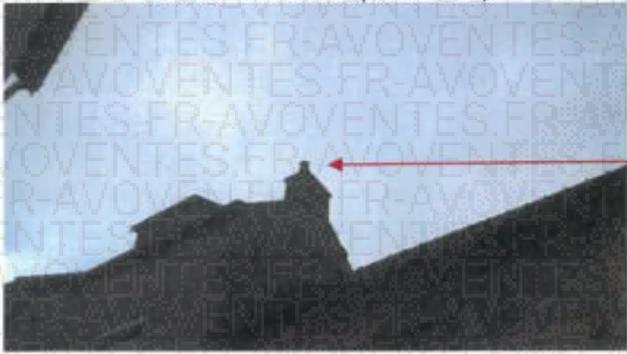
Annexe photo(s)	
Localisation et photo	Composant de la construction
<p>Grenier immeuble (en toiture)</p>

<p>Conduit : Mitre en fibre ciment.</p>
<p>Toiture 3</p>

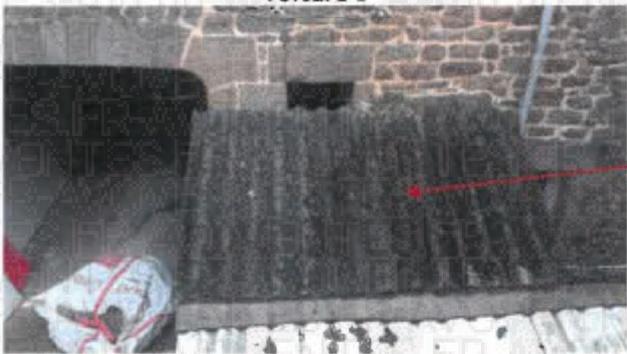
<p>Couverture : Plaques ondulées en fibre ciment.</p>
<p>Toiture 1</p>

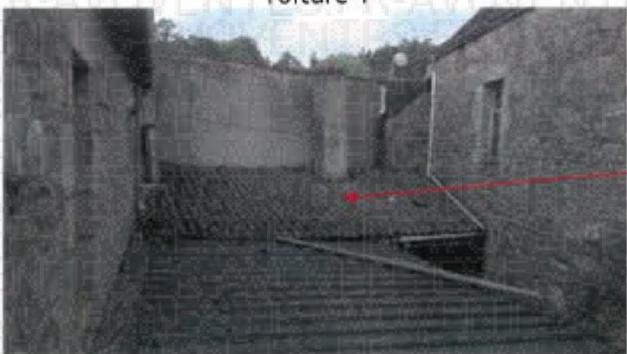
<p>Couverture : Plaques ondulées en fibre ciment.</p>

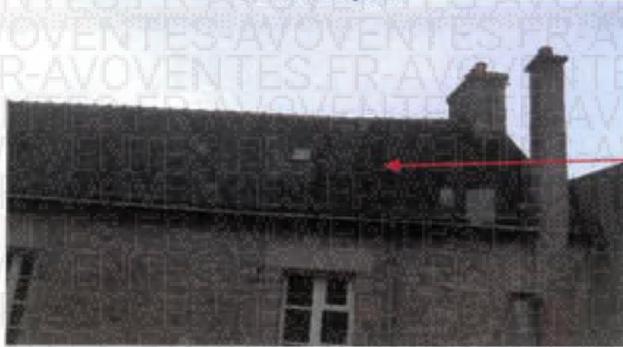
Grenier séjour

Couverture : Ardoises amiantées.

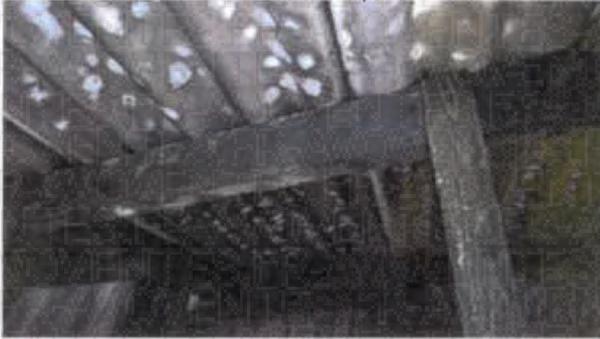
**Toiture 1 - Charpente**

Présence d'indices de dégradation dans le bois due à des insectes à larves xylophages de type Petite Vrillette.

Faible activité le jour de la visite.

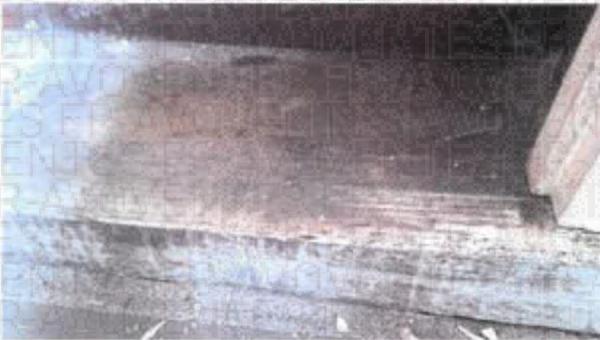
**Escalier maison**

Présence d'indices de dégradation dans le bois due à des insectes à larves xylophages de type Petite Vrillette.

Faible activité le jour de la visite.

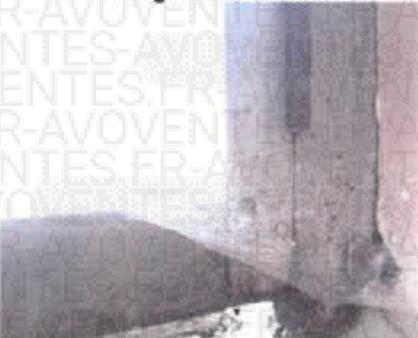
**Cage escalier maison - Fenêtre**

Présence d'indices de dégradation dans le bois due à des insectes à larves xylophages de type Grosse Vrillette.

Faible activité le jour de la visite.
