DIAGNOSTICS DE L'APPARTEMENT N° 4 B
(TRIPLEX)

N° de dossier :
120241106

Adresse : 4B Rue du Pondic 56330 - PLUVIGNER
Nature du bien : Appartement
Etage : Rez de chaussée
Lot(s) : 5
Date de construction : Avant 1949

CONSTAT DE L'ETAT PARASITAIRE DE L'IMMEUBLE BATI OU NON BATI OU DE L'OUVRAGE

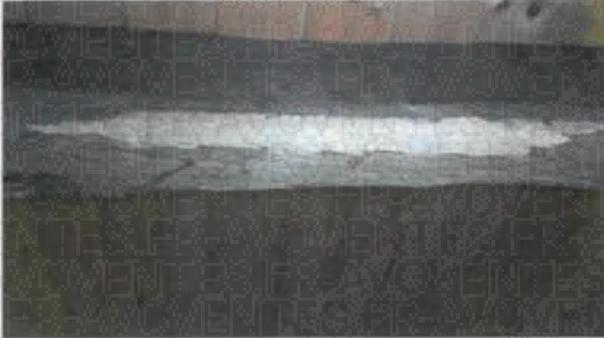
Palier - Fermes

Présence d'indices de dégradation dans le bois due à des insectes à larves xylophages de type Petite Vrillette.

Faible activité le jour de la visite.

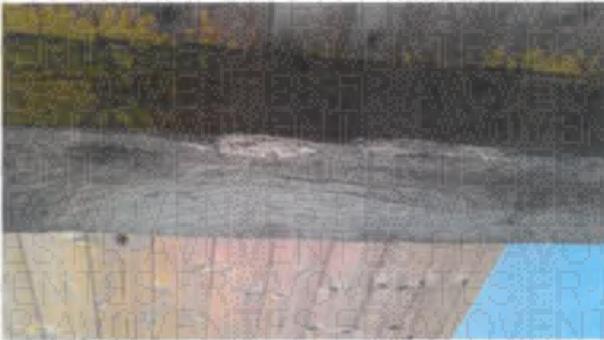
Chambre 1 - Fermes

Présence d'indices de dégradation dans le bois due à des insectes à larves xylophages de type Petite Vrillette.

Faible activité le jour de la visite.

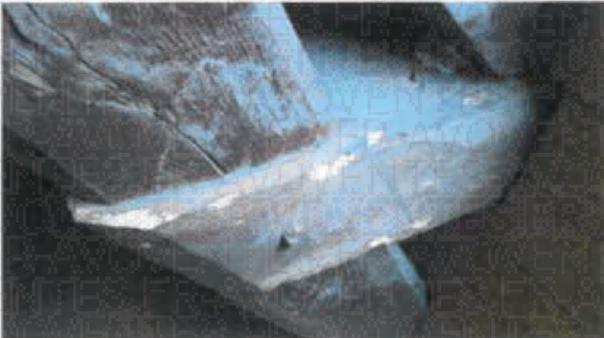
Chambre 2 - Fermes

Présence d'indices de dégradation dans le bois due à des insectes à larves xylophages de type Petite Vrillette.

Faible activité le jour de la visite.

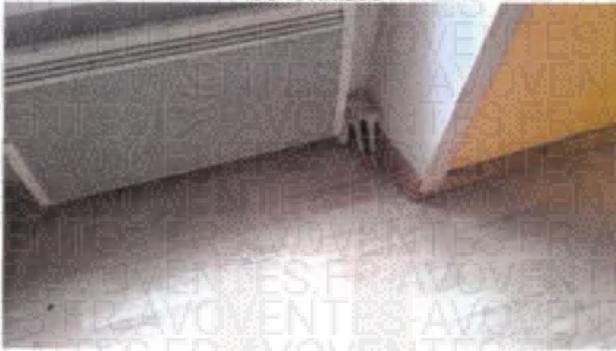
Généralisée

Traces d'humidité généralisées dans toutes les pièces de l'appartement.

(Inoccupé depuis 9 ans)

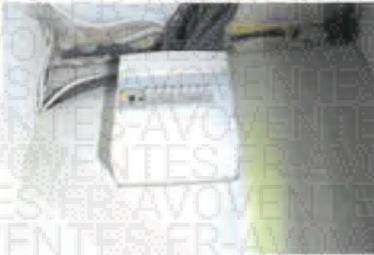
N° article (1)	Libellé des anomalies	Photos et localisation (*)
B1.3 g	Le dispositif assurant la coupure d'urgence est placé à plus de 1,80 m du sol fini et n'est pas accessible au moyen de marches ou d'une estrade.	<p>Entrée</p>

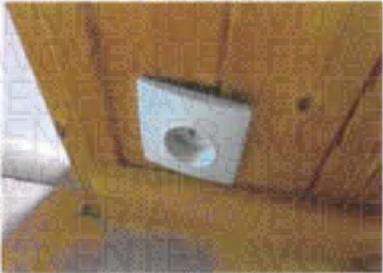
B7.3a	L'enveloppe d'au moins un matériel est manquante ou détériorée.	<p>Chambre 2</p>

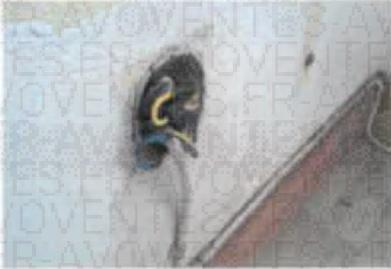
<p>(Prise dégonflée)</p>
B7.3d	L'installation électrique comporte au moins une connexion avec une partie active nue sous tension accessible.	<p>Cuisine</p>

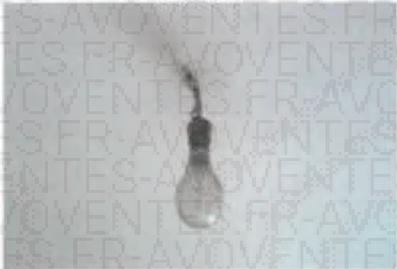
B8.3b	L'installation comporte au moins un matériel électrique inadapté à l'usage.	<p>Salon</p>
