CERTIFICAT DE SURFACES HABITABLES

Adresse : 13 Rue du 11 Novembre - 56300 PONTIVY
Nature du bien : Maison
Référence cadastrale : BI 42

CONSTAT DE L'ETAT PARASITAIRE DE L'IMMEUBLE BÂTI OU NON BÂTI OU DE L'OUVRAGE

Localisation :
Département : MORBIHAN
Commune : PONTIVY
Adresse : 13 Rue du 11 Novembre
Code postal : 56300
Désignation du bâtiment : Maison
Nombre de niveau(x) : 2
Type de charpente : Bois
Date du permis de construire : 1965
Nature de l'immeuble : Bâti

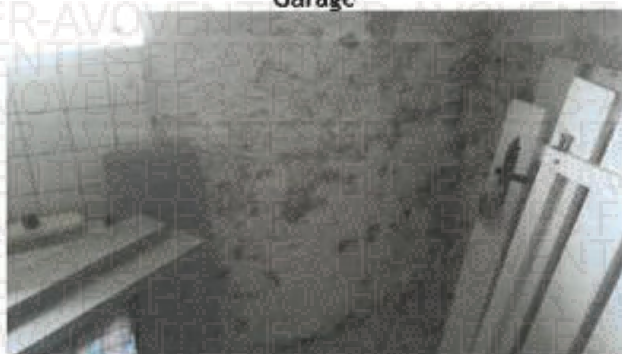
Garage

Traces d'humidité au niveau des murs de soubassement en pierres.

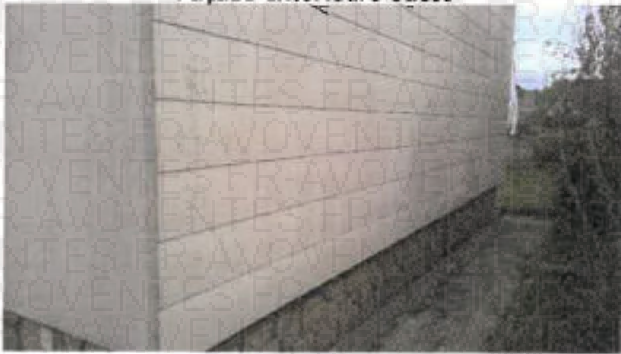
Annexe photo(s)	
Localisation et photo	Composant de la construction
<p>Façade extérieure ouest</p>

<p>Bardage : Ardoises en fibre ciment.</p>

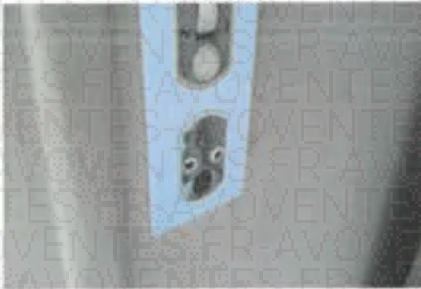
N° article (1)	Libellé des anomalies	Photos et localisation (*)
B3.3.6 a1	Au moins un socle de prise de courant ne comporte pas de broche de terre.	<p data-bbox="1098 573 1182 600">Cuisine</p>

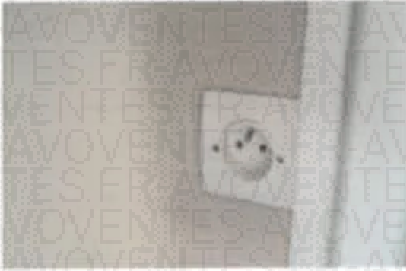
B3.3.6 a2	Au moins un socle de prise de courant comporte une broche de terre non reliée à la terre.	<p data-bbox="1098 949 1182 976">Cuisine</p>

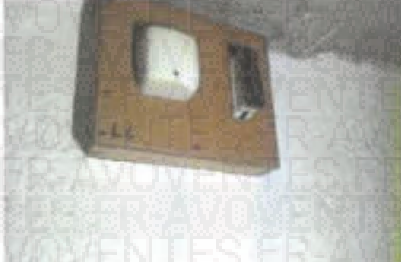
B3.3.6 a3	Au moins un circuit (n'alimentant pas des socles de prises de courant) n'est pas relié à la terre.	
B4.3b	Le type d'au moins un fusible ou un disjoncteur n'est plus autorisé (fusible à tabatière, à broches rechargeables, coupe-circuit à fusible de type industriel, disjoncteur réglable en courant protégeant des circuits terminaux).	<p data-bbox="1098 1397 1182 1424">Garage</p>

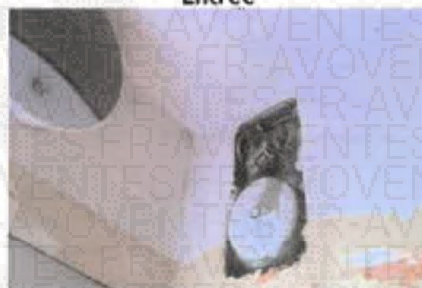
Entrée

B7.3a

L'enveloppe d'au moins un matériel est manquante ou détériorée.

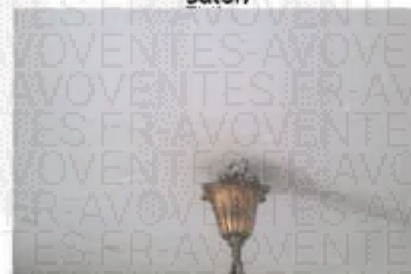
Salon

B7.3d

L'installation électrique comporte au moins une connexion avec une partie active nue sous tension accessible.

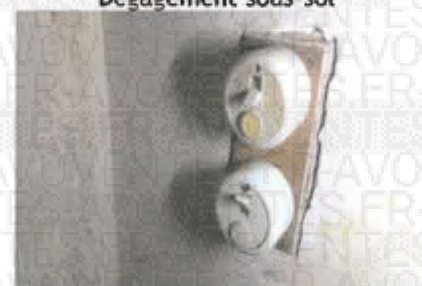
Dégagement sous-sol

B8.3a

L'installation comporte au moins un matériel électrique vétuste.

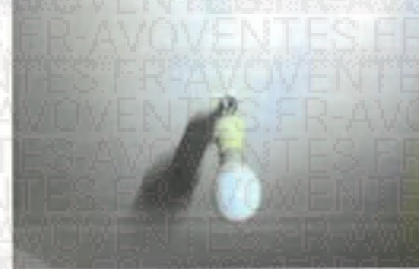
Dégagement

B8.3b

L'installation comporte au moins un matériel électrique inadapté à l'usage.

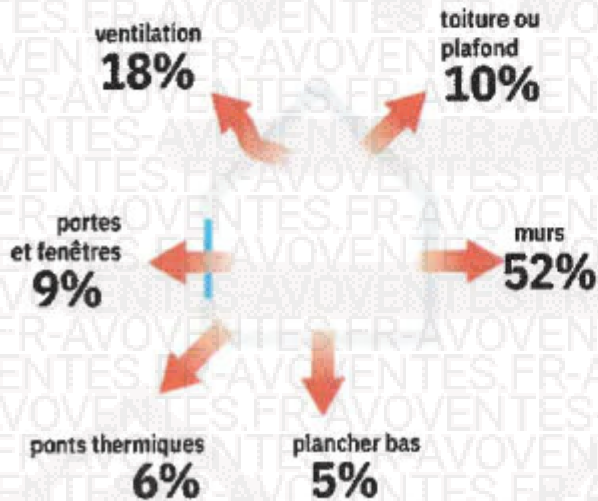
Schéma de déperdition de chaleur

Coefficient de déperditions thermiques = 1.56901 W/(m².K)

Coefficient de déperditions thermiques de référence = 0.40463 W/(m².K)
