# DPE

## diagnostic de performance énergétique (logement)

adresse : 12 rue de Pontivy 56150 BAUD

type de bien : Maison Individuelle

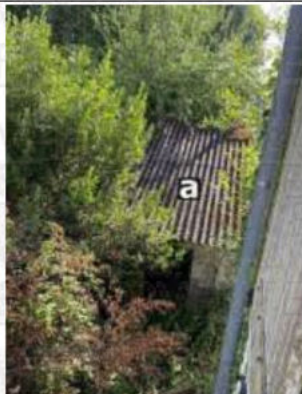
| Localisation | Identifiant + Description | Conclusion (justification) | Etat de conservation** et préconisations* | Photo |
|---|---|---|---|---|
| Abri de jardin | Identifiant: ZPSO-001<br>Réf. échantillon: ZPSO-001<br>Description: Plaques en fibres-ciment en toiture<br>Composant de la construction: 1 - Couvertures, Toitures, Terrasses et étanchéités - Plaques ondulées et planes<br>Partie à sonder: Plaques en fibres-ciment (y compris plaques « sous tuiles »)<br>Liste selon annexe.13-9 du CSP: B<br>Localisation sur croquis: ZPSO-001 | Présence d'amiante (sur jugement de l'opérateur) | Matériau non dégradé<br><br><b>Résultat EP**</b><br><br><b>Préconisation :</b> Il est recommandé de réaliser une évaluation périodique. | |

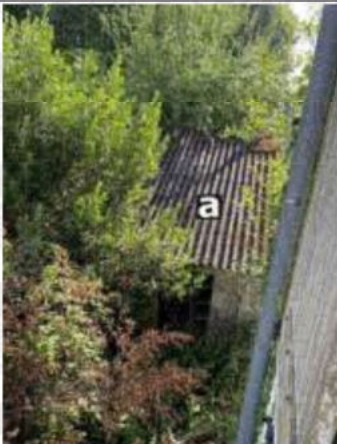
| | <p>Photo n° PhA001<br/> Localisation : Abri de jardin<br/> Ouvrage : 1 - Couvertures, Toitures, Terrasses et étanchéités - Plaques ondulées et planes<br/> Partie d'ouvrage : Plaques en fibres-ciment (y compris plaques « sous tuiles »)<br/> Description : Plaques en fibres-ciment en toiture<br/> Localisation sur croquis : ZPSO-001</p> |

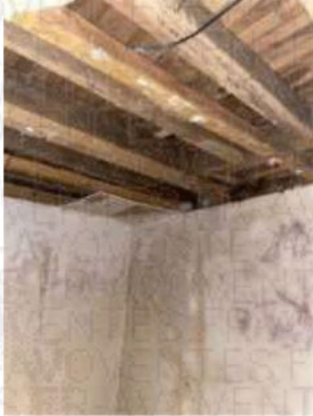
| Localisation | Liste des ouvrages, parties d'ouvrages | Observations et constatations diverses | Photos |
|---|---|---|---|
| Sous-sol - Cave 2 | Plafond - enduit et peinture + structure bois | Plafond partiellement effondré | |

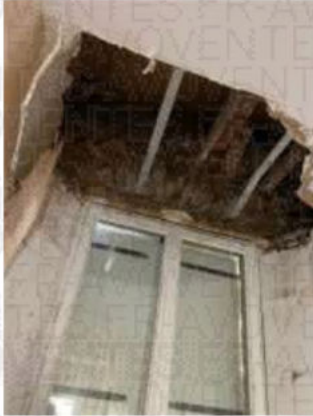
| Localisation | Liste des ouvrages, parties d'ouvrages | Observations et constatations diverses | Photos |
|---|---|---|---|
| | Plafond - enduit et peinture + structure bois | Plafond partiellement effondré côté Ouest dû à une infiltration d'eau | |

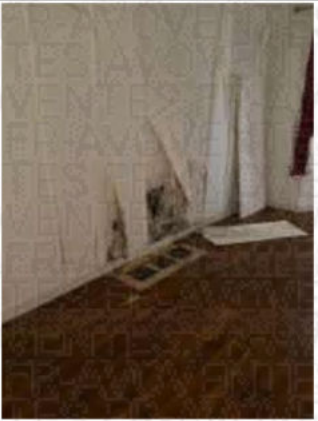
| 1er étage - Chambre 5 | Mur - A, B, C, D - enduit et papier peint | Présence de moisissures sur les murs, Présence d'une forte humidité | |

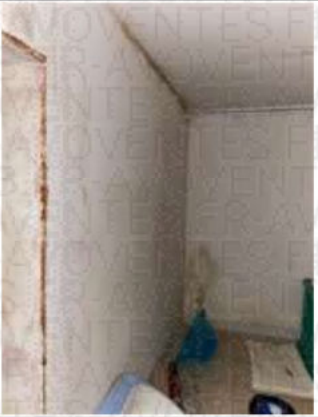
| Sous-sol - Dégagement;<br>Sous-sol - Cave 1; Sous-sol - Cave 2; Sous-sol - WC; Sous-sol - Cave 3;<br>Sous-sol - Buanderie | | Présence d'infiltration(s) d'eau au plafond, Présence d'une forte humidité.<br>Probable présence de champignonslignivores dans les plenums | |

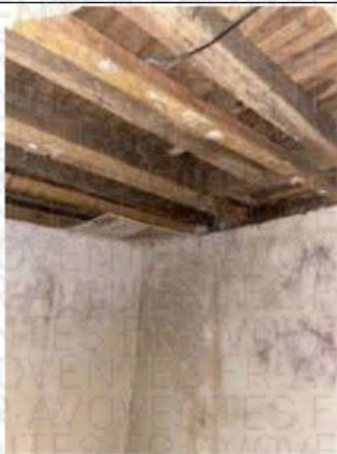
**Photo n° PhTer001**  
**Localisation :** Sous-sol - Cave 2  
**Ouvrage :** Plafond - enduit et peinture + structure bois  
**Parasite :** ---- Insectes à larves xylophages ----, Capricornes des maisons (*Hylotrupes bajulus*), Grosses vrillettes (*Xestobium rufovillosum*), Petites vrillettes (*Anobium punctatum*), --- Champignons lignivores ---, Champignon de pourriture fibreuse (ou pourriture blanche) du type Polypore des caves (*Donkioporia expansa*)  
**Indices :** présence de larves d'insectes xylophages visibles, présence de pourriture fibreuse : abouts de solives  
**Informations complémentaires :** Plafond partiellement effondré

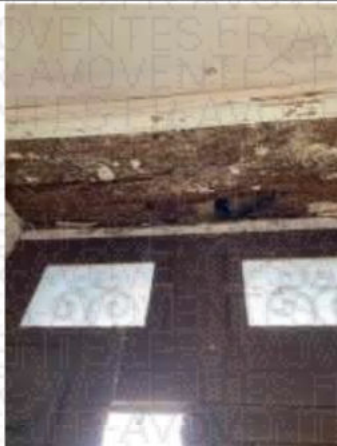
**Photo n° PhTer002**  
**Localisation :** Rez-de-craussée - Entrée  
**Ouvrage :** Linteau de porte - Bois  
**Parasite :** ---- Insectes à larves xylophages ----, Petites vrillettes (*Anobium punctatum*)  
**Indices :** présence de vermoulure (infestation(s) importante(s))

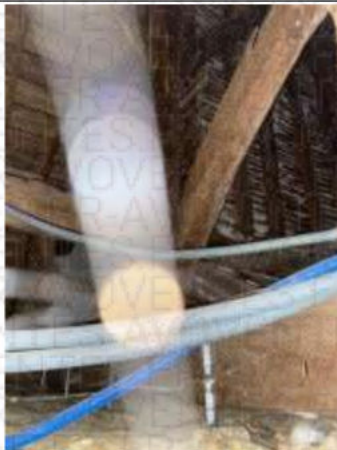
**Photo n° PhTer003**  
**Localisation :** 3ème étage - Combles  
**Ouvrage :** Plafond - structure bois  
**Parasite :** ---- Insectes à larves xylophages ----, Capricornes des maisons (*Hylotrupes bajulus*), Petites vrillettes (*Anobium punctatum*)  
**Indices :** présence de trous de sortie

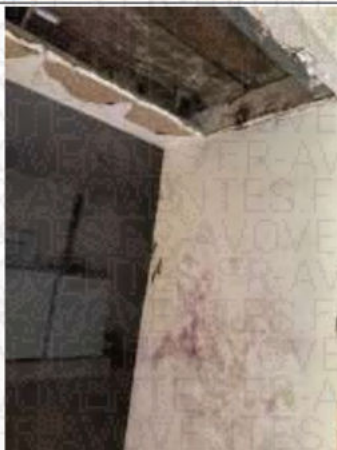
**Photo n° PhTer004**  
**Localisation :** Sous-sol - Cave 3; Sous-sol - Buanderie  
**Ouvrage :** Linteau de porte - Bois  
**Parasite :** ---- Insectes à larves xylophages ----, Grosses vrillettes (*Xestobium rufovillosum*), --- Champignons lignivores ---, Champignon de pourriture fibreuse (ou pourriture blanche) du type Polypore des caves (*Donkioporia expansa*)  
**Indices :** présence de trous de sortie, présence de pourriture fibreuse (dégradation(s) importante(s))  
**Informations complémentaires :** Traces importante d'humidité

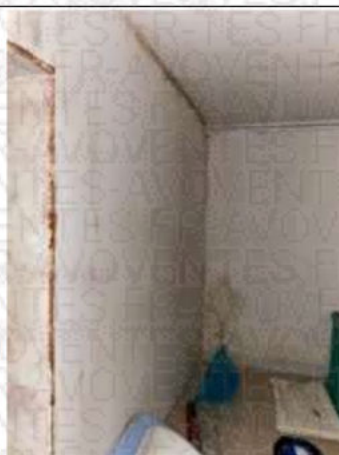
**Photo n° PhTer005**

**Localisation :** Sous-sol - Dégagement; Sous-sol - Cave 1; Sous-sol - Cave 2; Sous-sol - WC; Sous-sol - Cave 3; Sous-sol - Buanderie

**Informations complémentaires :** Présence d'infiltration(s) d'eau au plafond, Présence d'une forte humidité.

**Probable présence de champignons lignivores dans les plenums**

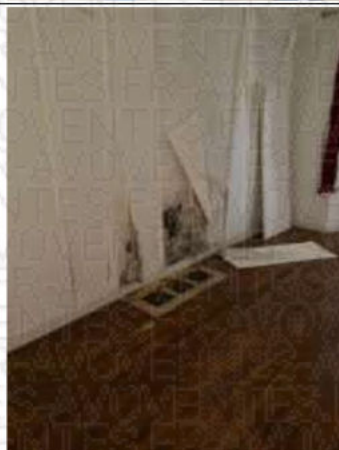
**Photo n° PhTer006**

**Localisation :** 1er étage - Chambre 5

**Ouvrage :** Mur - A, B, C D - enduit et papier peint

**Informations complémentaires :** Présence de moisissures sur les murs, Présence d'une forte humidité

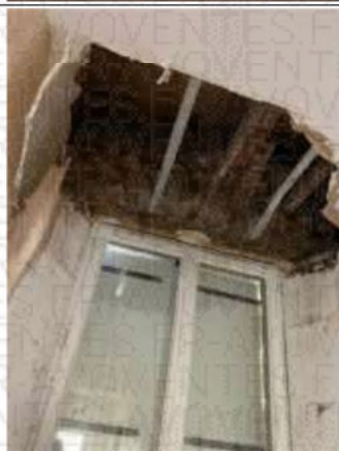
**Photo n° PhTer007**

**Localisation :** 1er étage - Palier

**Ouvrage :** Plafond - enduit et peinture + structure bois

**Informations complémentaires :** Plafond partiellement effondré côté Ouest dû à une infiltration d'eau

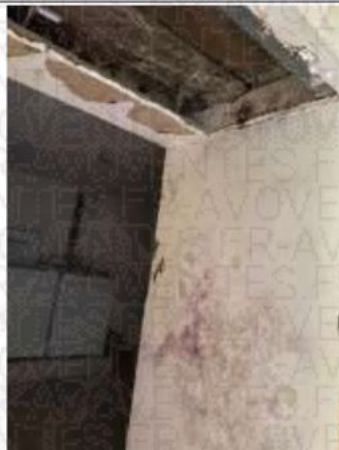
**Photo n° PhTer008**

**Localisation :** Sous-sol - Cave 3; Sous-sol - Buanderie
