## Diagnostic de performance énergétique – logement (6.2)

N° : ..... 21/IMO/SER5499  
 Valable jusqu'au : ..... 05/02/2031  
 Type de bâtiment : ..... Habitation (en maison individuelle)  
 Année de construction : ... Avant 1948  
 Surface habitable : ..... 84,37 m²  
 Adresse : ..... Lann Prado  
 56310 BUBRY

## Rapport de l'état relatif à la présence d'agent de dégradation biologique du bois des immeubles bâtis

**Rapport de mission de repérage des matériaux et produits contenant de l'amiante pour l'établissement du constat établi à l'occasion de la vente d'un immeuble bâti (listes A et B de l'annexe 13-9 du Code de la Santé publique)**

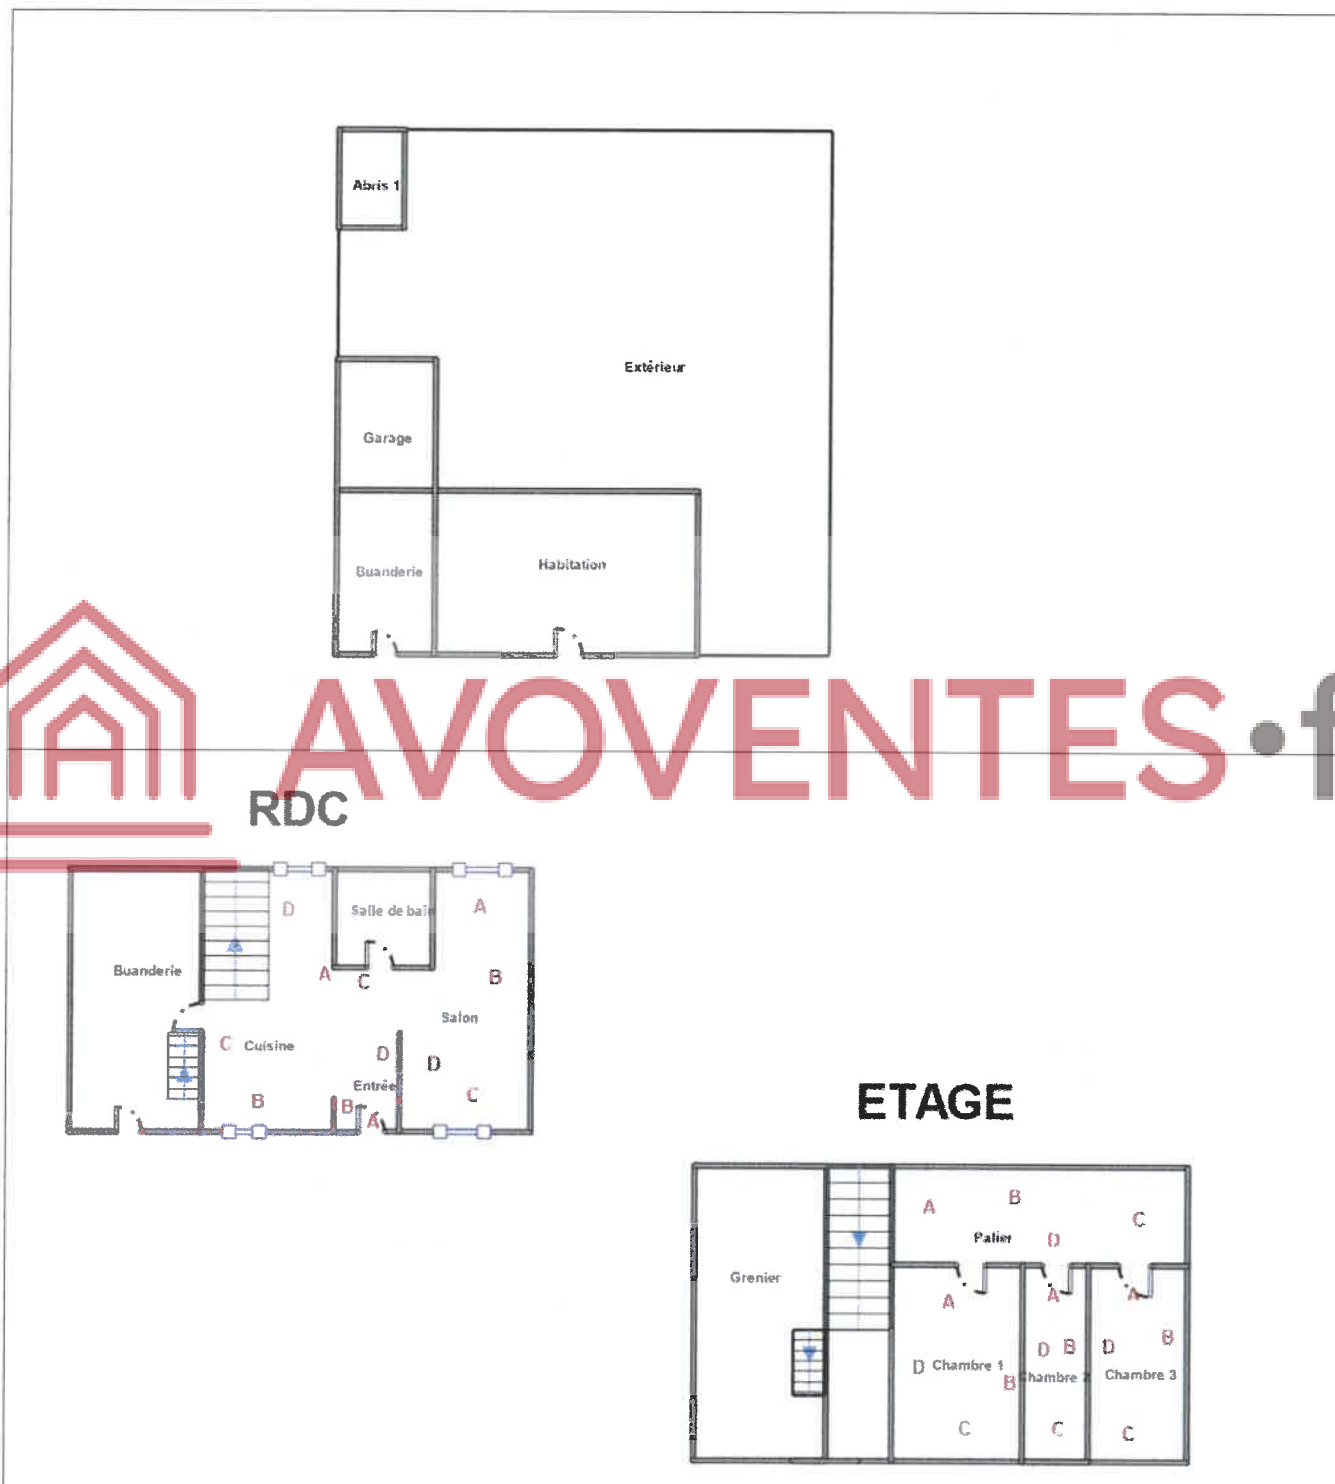
## Annexe - Croquis de repérage

| Domaines | Anomalies |
|---|---|
| 2. Dispositif de protection différentiel à l'origine de l'installation - Installation de mise à la terre | <p>La section du conducteur de terre est insuffisante.</p> <p>La connexion à la liaison équipotentielle principale d'au moins une canalisation métallique de gaz, d'eau, de chauffage central de conditionnement d'air, ou d'un élément conducteur de la structure porteuse du bâtiment n'est pas assurée (résistance de continuité &gt; 2 ohms).</p> <p>Au moins un circuit (n'alimentant pas des socles de prises de courant) n'est pas relié à la terre. <b>(Cette anomalie fait l'objet d'une mesure compensatoire pour limiter le risque de choc électrique)</b></p> <p>Remarques : (LUMINAIRE)</p> |
| 4. La liaison équipotentielle et installation électrique adaptées aux conditions particulières des locaux contenant une douche ou une baignoire | <p>Locaux contenant une baignoire ou une douche : la continuité électrique de la liaison équipotentielle supplémentaire, reliant les éléments conducteurs et les masses des matériels électriques, n'est pas satisfaisante (résistance supérieure à 2 ohms). <b>(Cette anomalie fait l'objet d'une mesure compensatoire pour limiter le risque de choc électrique)</b></p> |

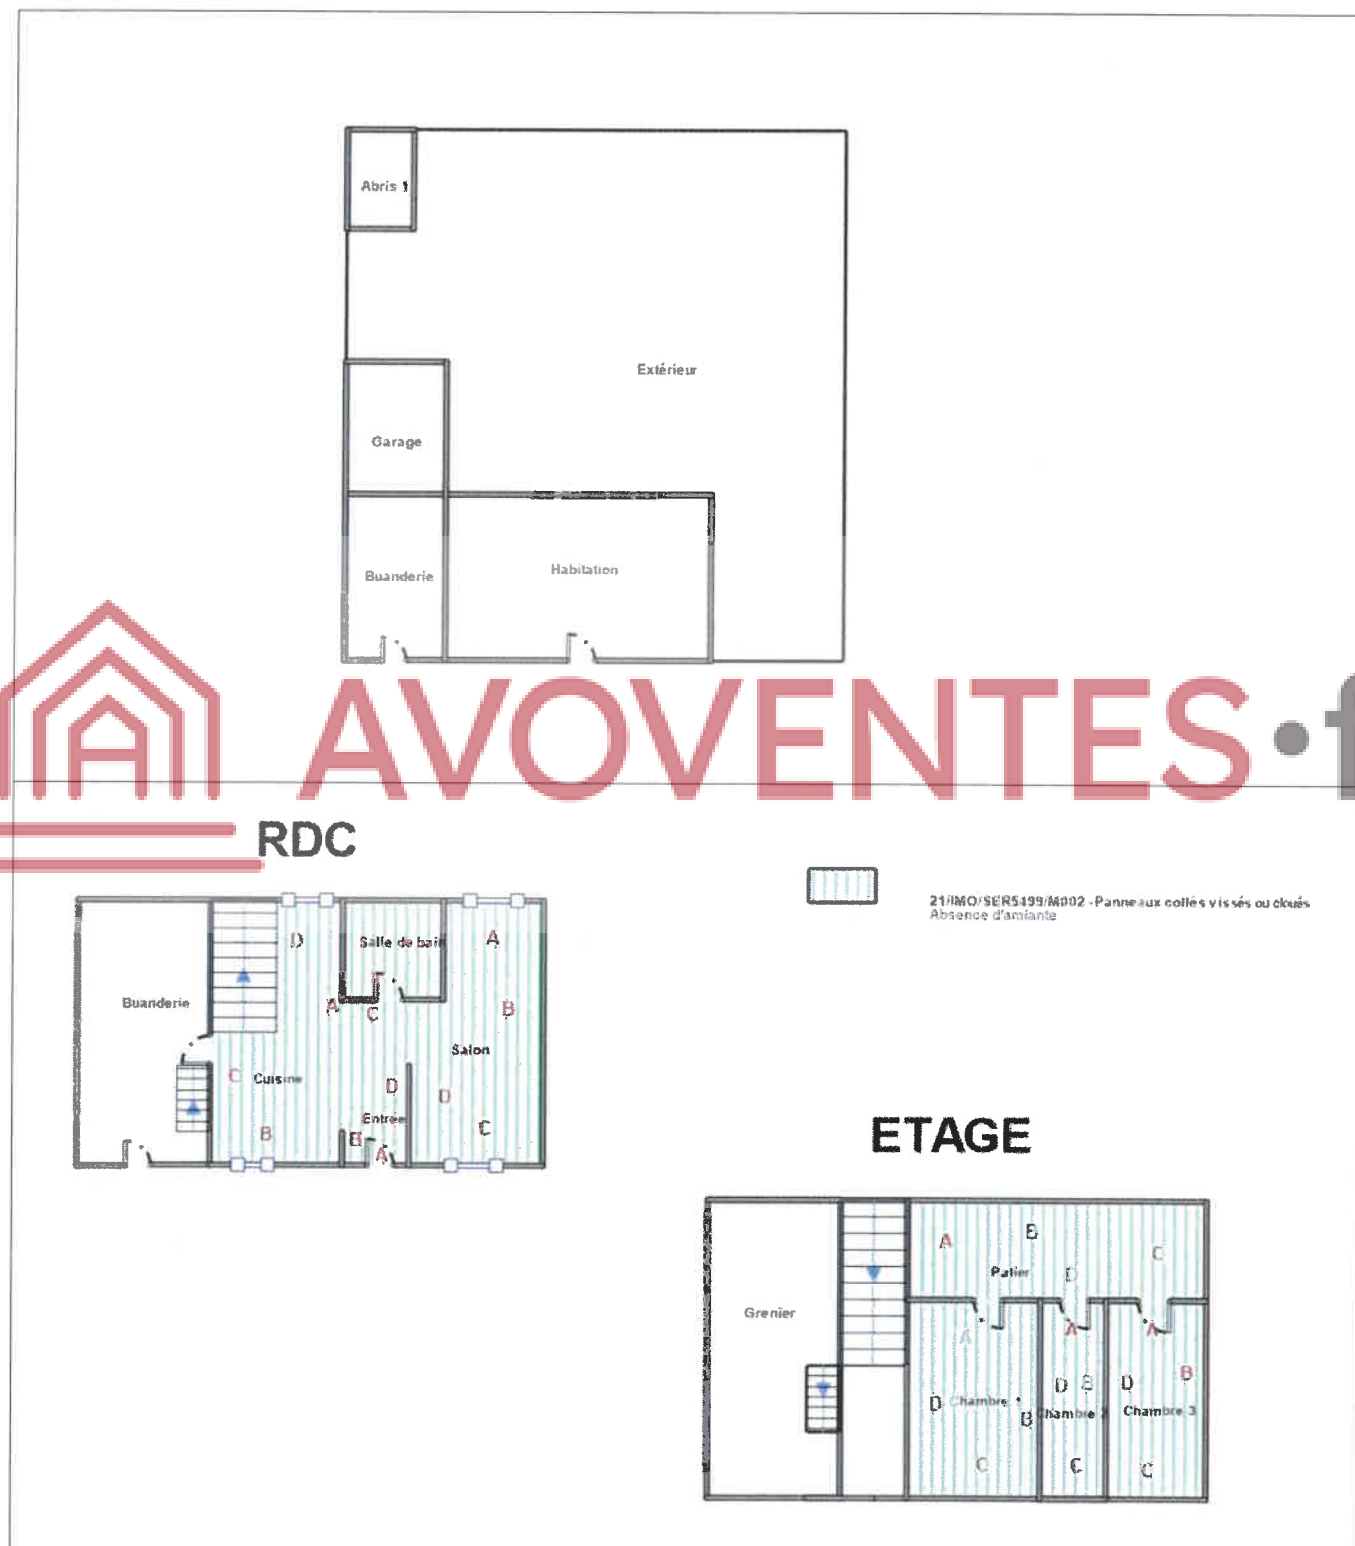
## A - Schéma de repérage

| Localisation | Identifiant + Description | Conclusion (justification) | Etat de conservation** et préconisations* | Photo |
|---|---|---|---|---|
| Abris 1 | Identifiant: 21/IMO/SER5499/M001<br>Description: Plaques en fibres-ciment (y compris plaques « sous tuiles »)<br>Liste selon annexe.13-9 du CSP: B | Présence d'amiante (Sur décision de l'opérateur) | Matériau dégradé (étendue ponctuelle)<br><br><b>Résultat</b> AC1**<br><br><b>Préconisation</b> : Il est recommandé de réaliser une action corrective de premier niveau. | |

| | <p>Photo n° PhA001<br/>Localisation : Abris 1<br/>Ouvrage : 1 - Couvertures, Toitures, Terrasses et étanchéités - Plaques ondulées et planes<br/>Partie d'ouvrage : Plaques en fibres-ciment (y compris plaques « sous tuiles »)<br/>Description : Plaques en fibres-ciment (y compris plaques « sous tuiles »)</p> |
