Etat de l'Installation Intérieure d'Electricité

Numéro de dossier : 6542021B
Date du repérage : 12/07/2021

Type d'immeuble : **Maison individuelle et gites**

Adresse : **Château de Guéanec**

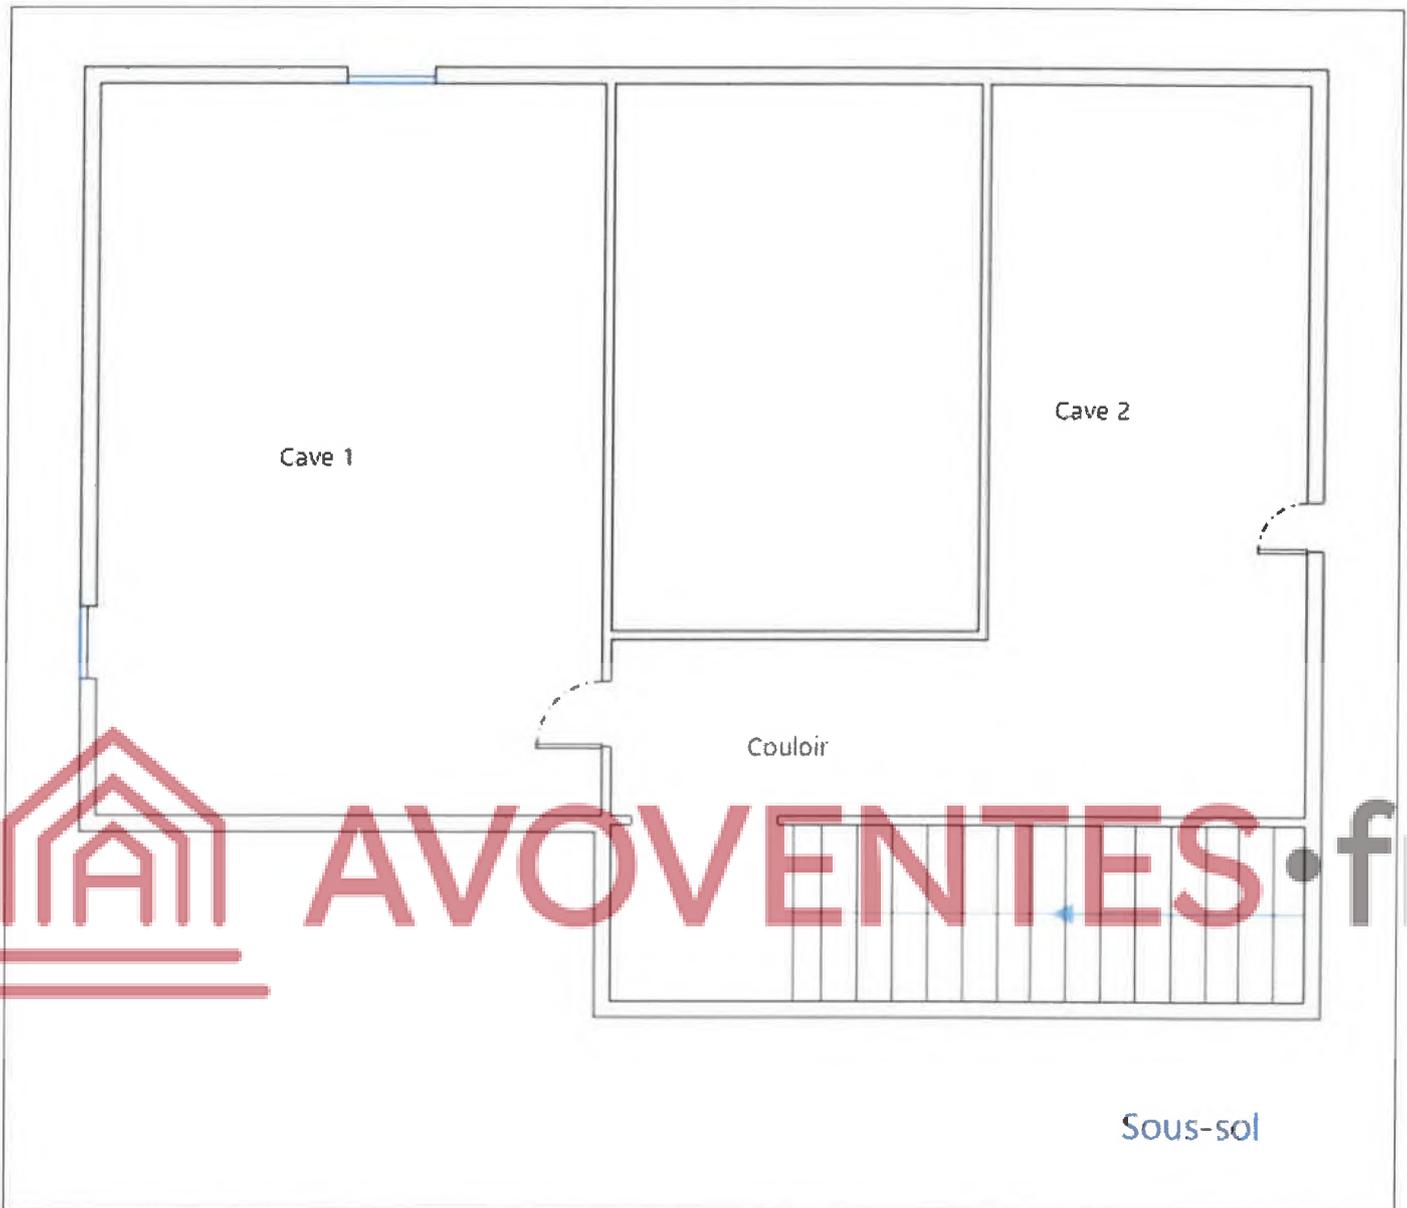
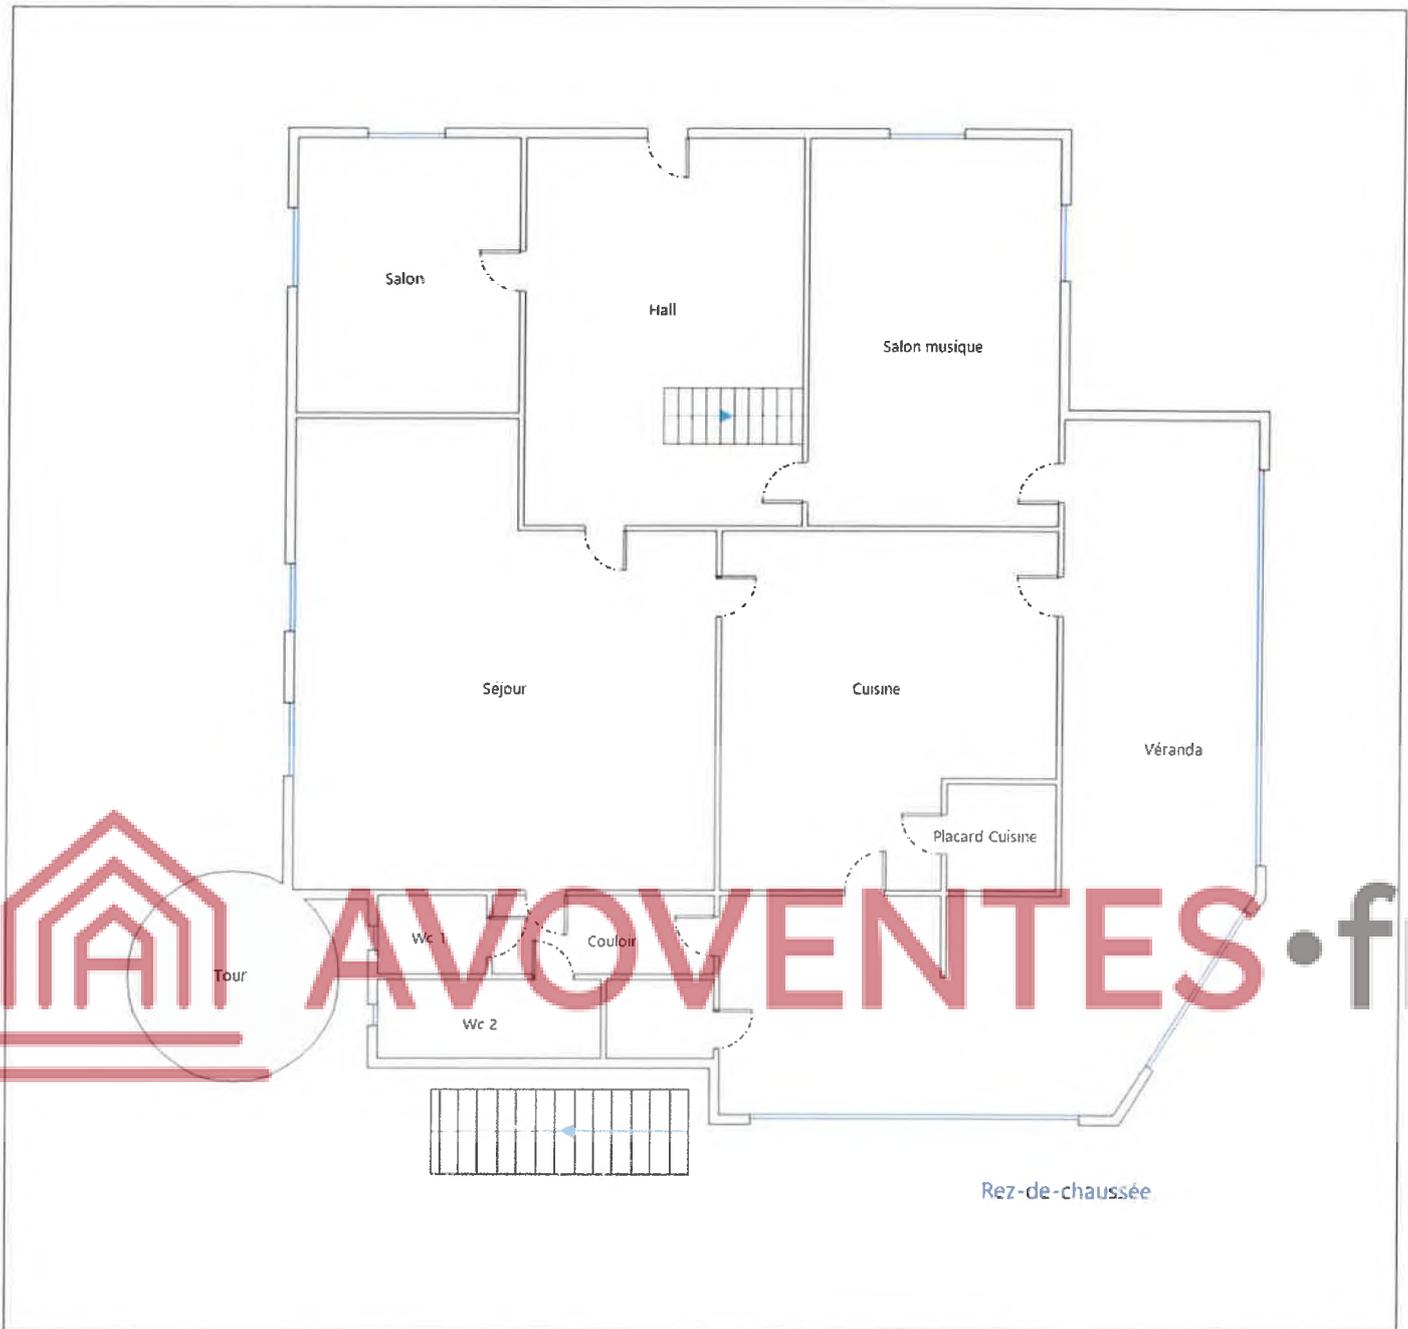
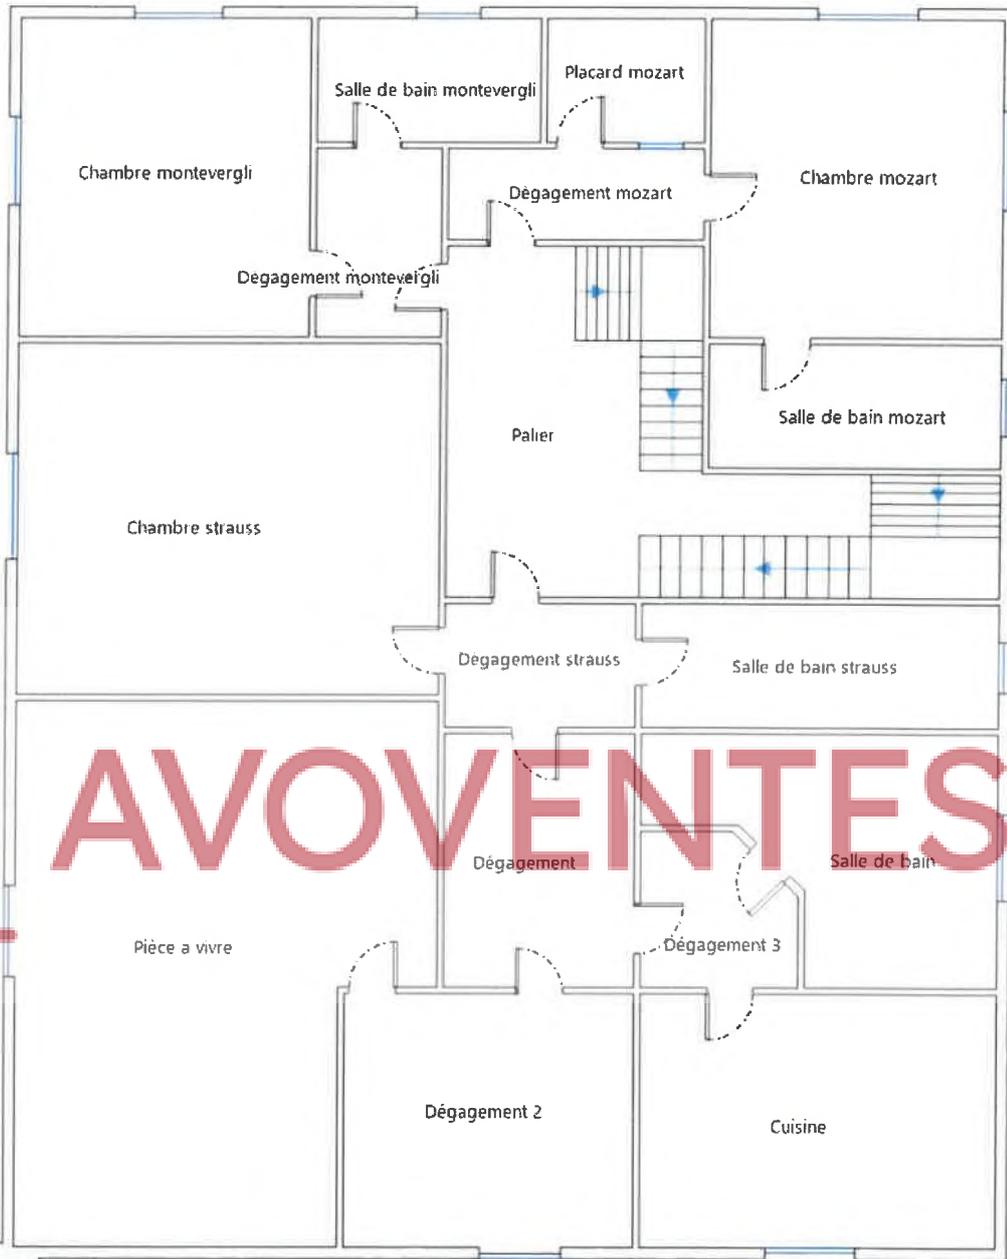
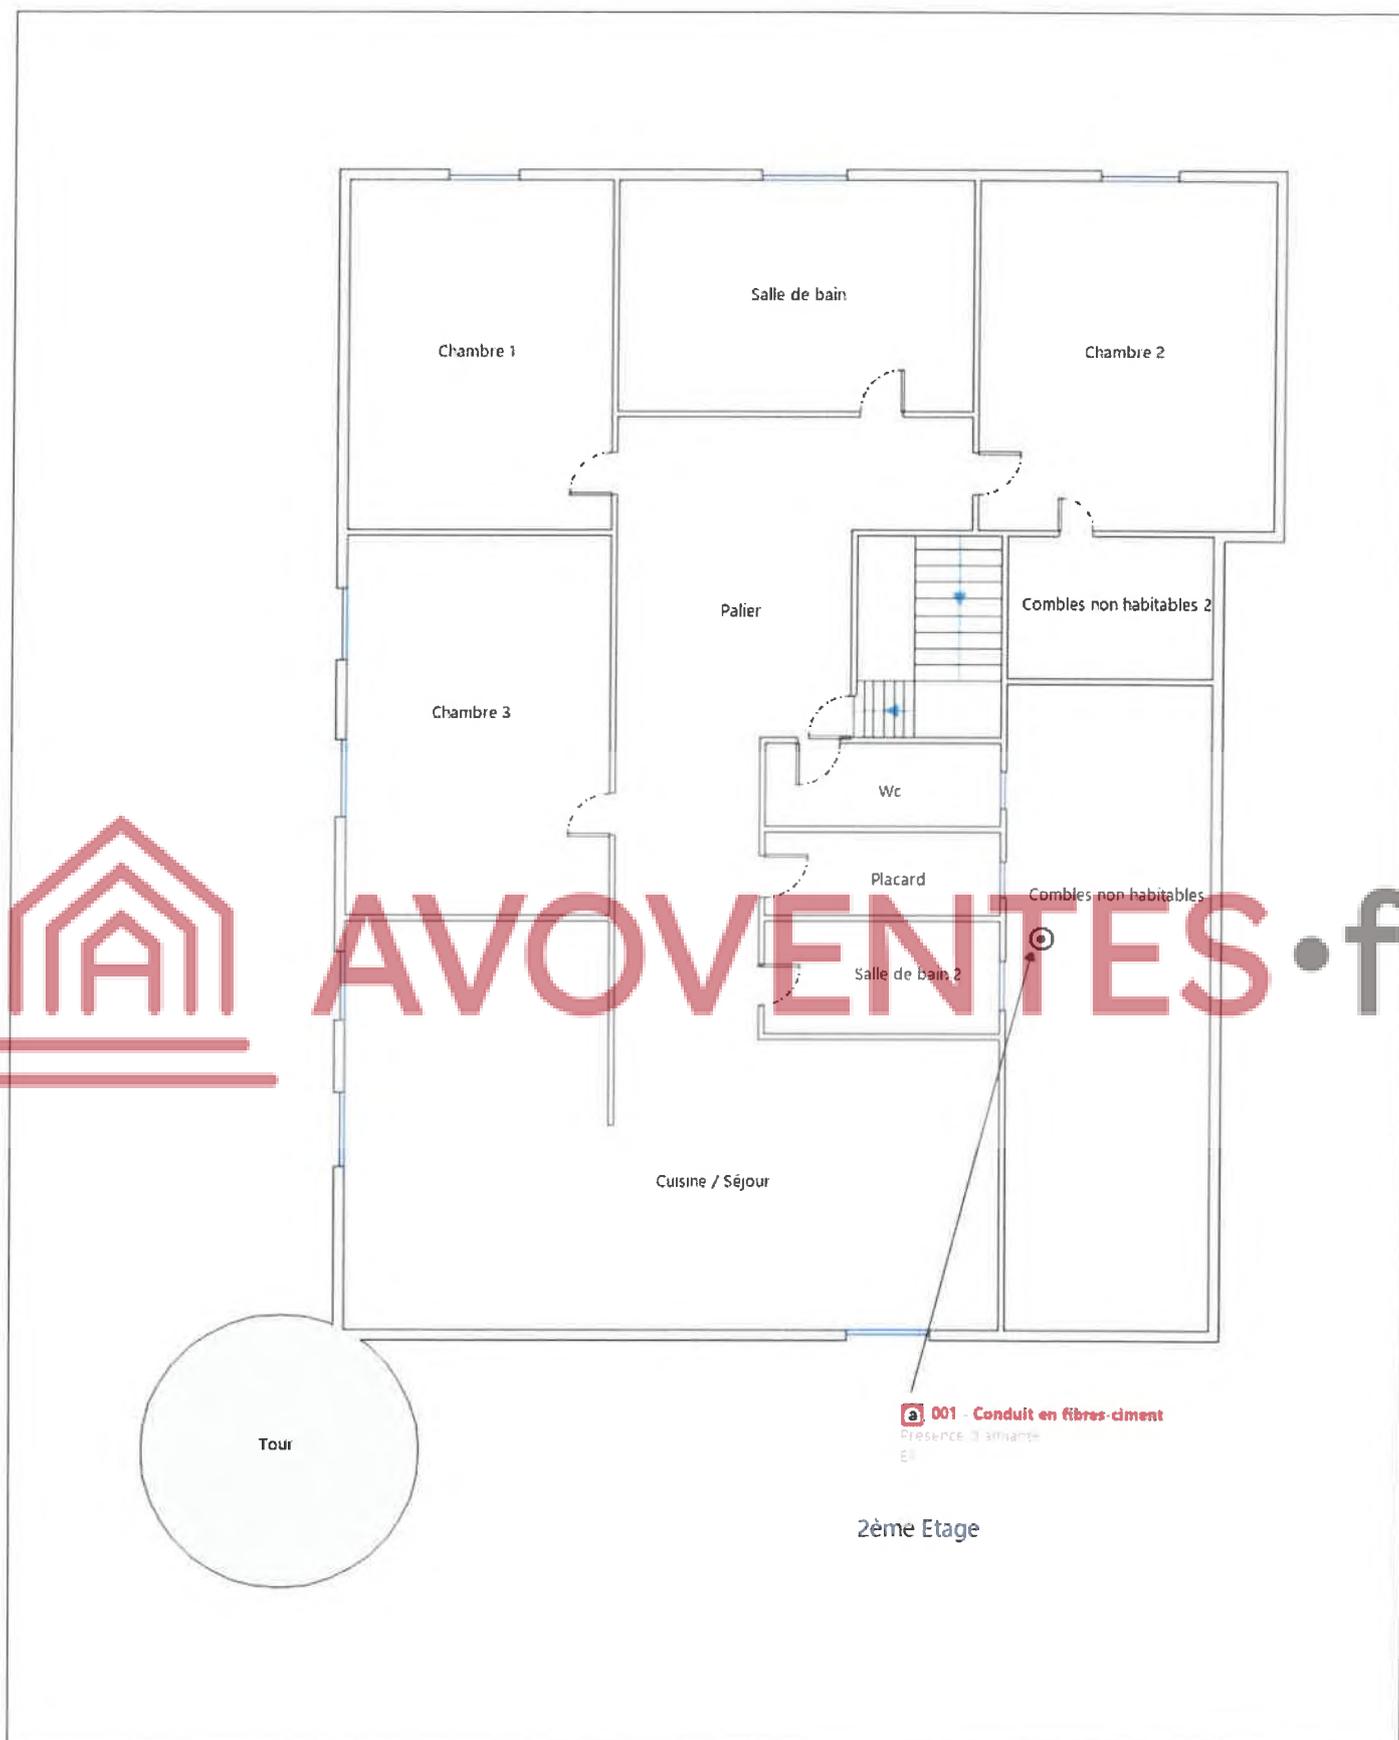
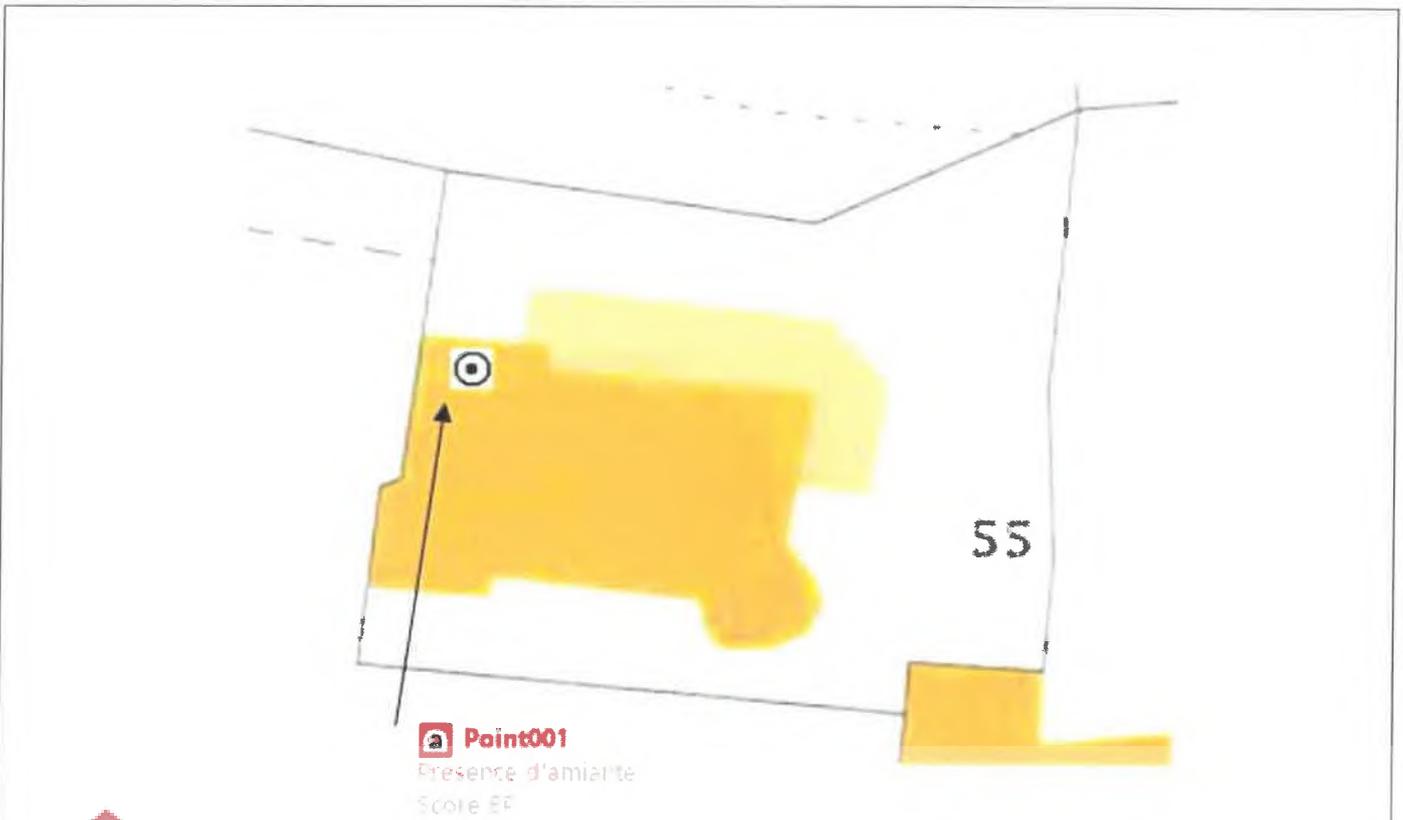
7.1 - Annexe - Schéma de repérage

Conduit en fibro-ciment		Dalles de sol	Adresse du bien : Château de Guénanec 56500 PLUMELIN
	Conduit autre que fibro-ciment		Carrelage	
	Brides		Colle de revêtement	
	Dépôt de Matériaux contenant de l'amiante		Dalles de faux-plafond	
	Matériau ou produit sur lequel un doute persiste		Toiture en fibro-ciment	
	Présence d'amiante		Toiture en matériaux composites

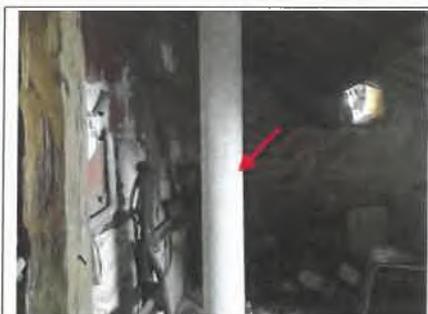
Photo n° PhA001
 Localisation : 2ème étage - Combles non habitables
 Ouvrage : 6 - Conduits et accessoires intérieurs - Conduits de fluides (air, eau, vapeur, fumée, échappement, autres fluides)
 Partie d'ouvrage : Conduit en fibres-ciment
 Description : Conduit en fibres-ciment
 Localisation sur croquis : 001

Localisation	Identifiant + Description	Conclusion (justification)	Etat de conservation** et préconisations*	Photo
2ème étage - Combles non habitables	Identifiant: 001 Description: Conduit en fibres-ciment Liste selon annexe.13-9 du CSP: B	Présence d'amiante (Sur jugement de l'opérateur)	Matériau non dégradé Résultat EP** Préconisation : Il est recommandé de réaliser une évaluation périodique. Recommandation : Voir les Mesures d'ordre général – Obligations réglementaires
