## DOSSIER DE DIAGNOSTICS TECHNIQUES

Réf dossier n° 21-0869

Type de bien : Pavillon

6 Allée des Cèdres

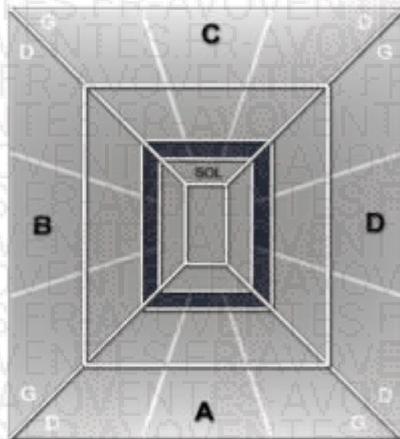
## SCHEMA TYPE DE LA PIECE

Mur A : Mur d'accès à la pièce  
Mur B : Mur gauche  
Mur C : Mur du fond  
Mur D : Mur droit
