## DOSSIER DE DIAGNOSTICS TECHNIQUES

Réf dossier n° 22-0910\_1er\_D

Type de bien : **Appartement T/3**

**6 rue du Bout Monsieur**

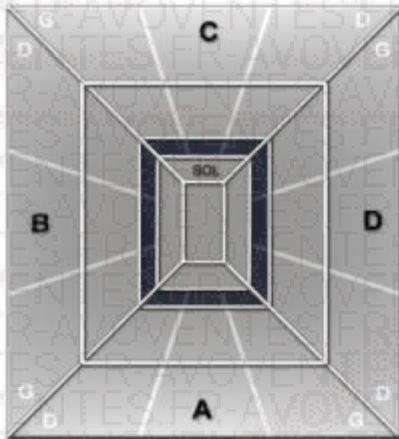
## SCHEMA TYPE DE LA PIECE

Mur A : Mur d'accès au local  
Mur B : Mur gauche  
Mur C : Mur du fond  
Mur D : Mur droit

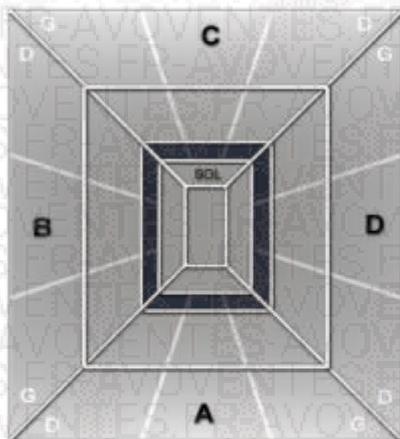
## SCHEMA TYPE DE LA PIECE

Mur A : Mur d'accès à la pièce  
Mur B : Mur gauche  
Mur C : Mur du droit  
Mur D : Mur droit

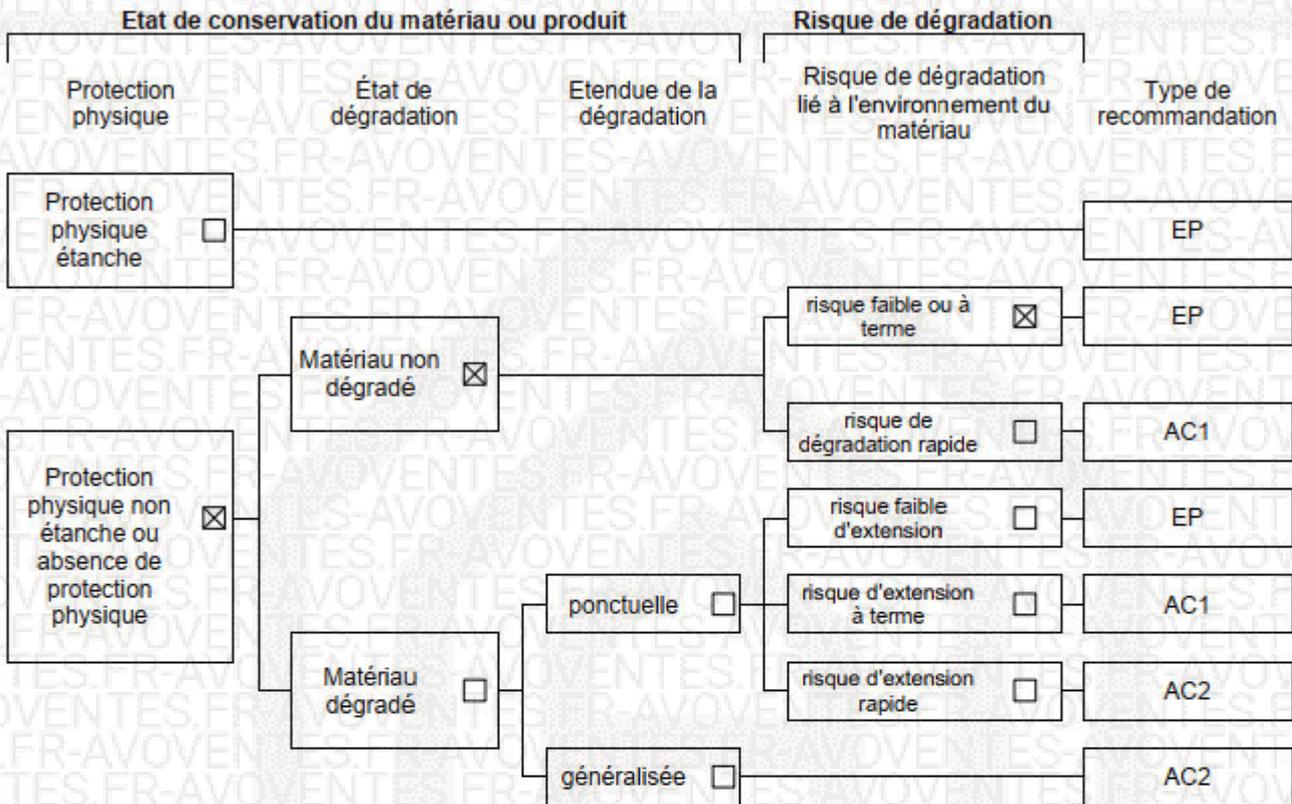
Localisation : Dégagement Elément : Conduits Repérage n° : 1

N° de dossier	22-0910_1er_D
Date de l'évaluation	16/12/2022
Bâtiment	
Local ou zone homogène	
Destination déclarée du local	Dégagement

RESULTAT DE LA GRILLE D'ÉVALUATION	CONCLUSION À INDIQUER DISTINCTEMENT EN FONCTION DES RÉSULTATS	
EP	Evaluation périodique	<input checked="" type="checkbox"/>
AC1	Action corrective de premier niveau	<input type="checkbox"/>
AC2	Action corrective de second niveau	<input type="checkbox"/>

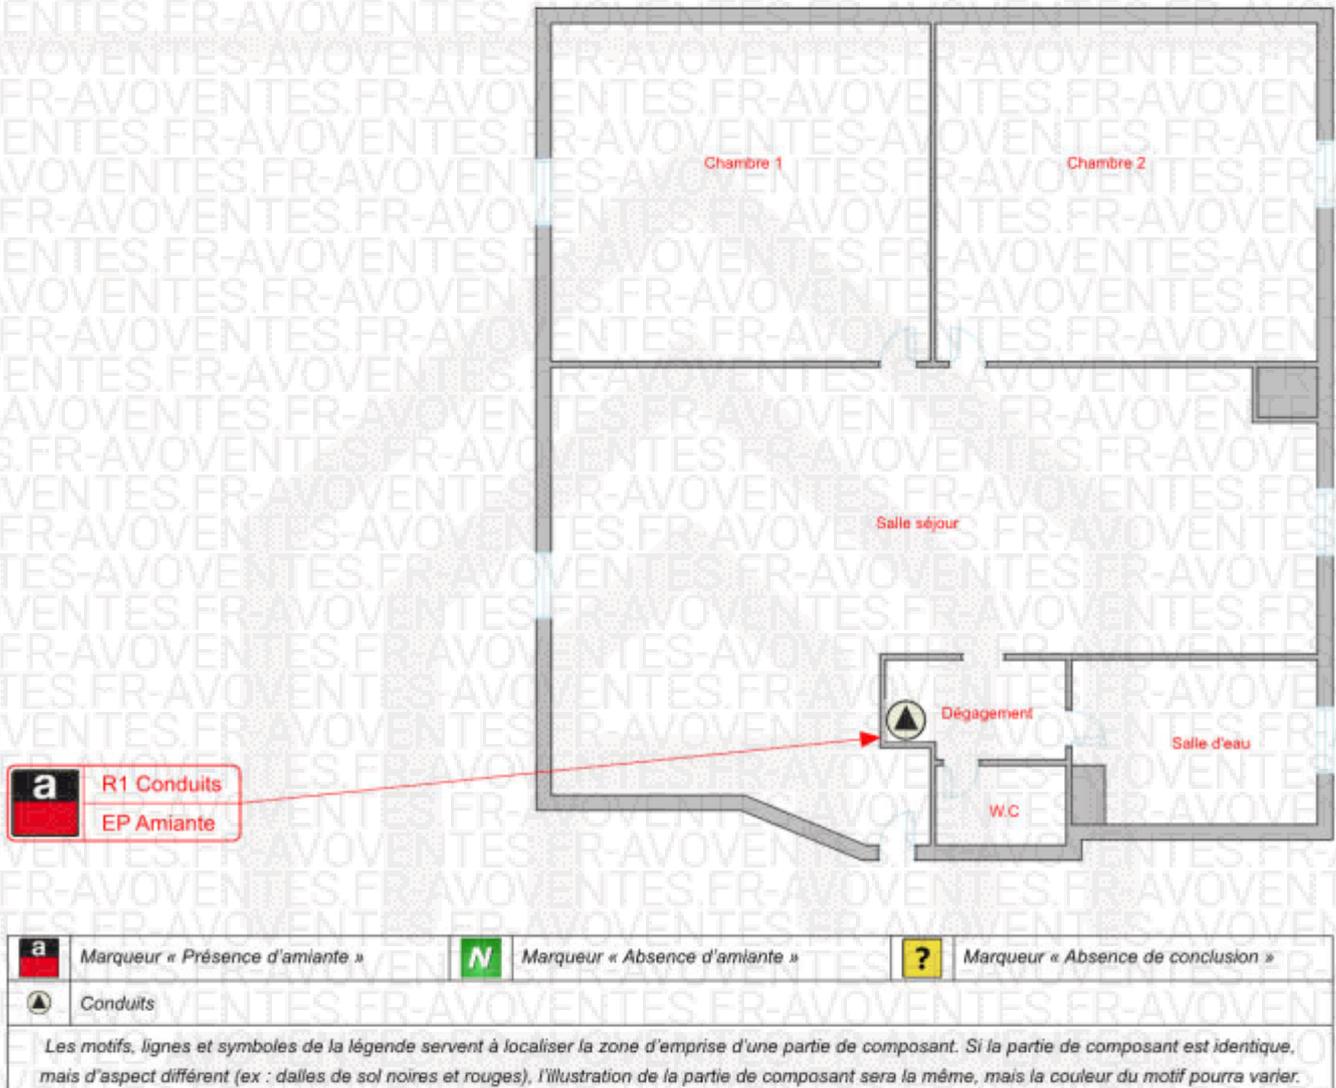
## ANNEXE 1 - PLANCHE DE REPERAGE USUEL

1er
