## DOSSIER DE DIAGNOSTICS TECHNIQUES

Réf dossier n° 24-0286

Type de bien : Pavillon

Route de Chaume  
La Forestière  
77540 BERNAY VILBERT

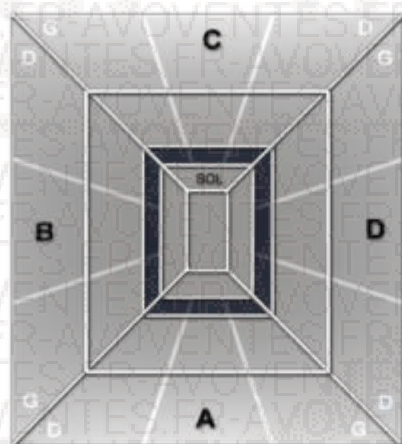
## SCHEMA TYPE DE LA PIECE

Mur A : Mur d'accès au local  
 Mur B : Mur gauche  
 Mur C : Mur du fond  
 Mur D : Mur droit
