## DOSSIER DE DIAGNOSTICS TECHNIQUES

Réf dossier n° 24-0531-lot5

Type de bien : Studio Etage : 2

10 route nationale

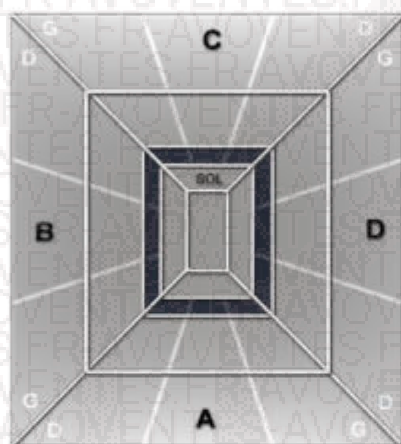
## SCHEMA TYPE DE LA PIECE

Mur A : Mur d'accès à la pièce  
Mur B : Mur gauche  
Mur C : Mur du fond  
Mur D : Mur droit
