Résumé de l'expertise n° AVOVENTES

Adresse : **4, Rue Volvire de Brassac (70 et 390)**

Résidence Le Génois-Appartement n°26, Lot numéro 70 et 390

Rapport de mission de repérage des matériaux et produits contenant de l'amiante pour l'établissement du constat établi à l'occasion de la vente d'un immeuble bâti (listes A et B de l'annexe 13-9 du Code de la Santé publique)

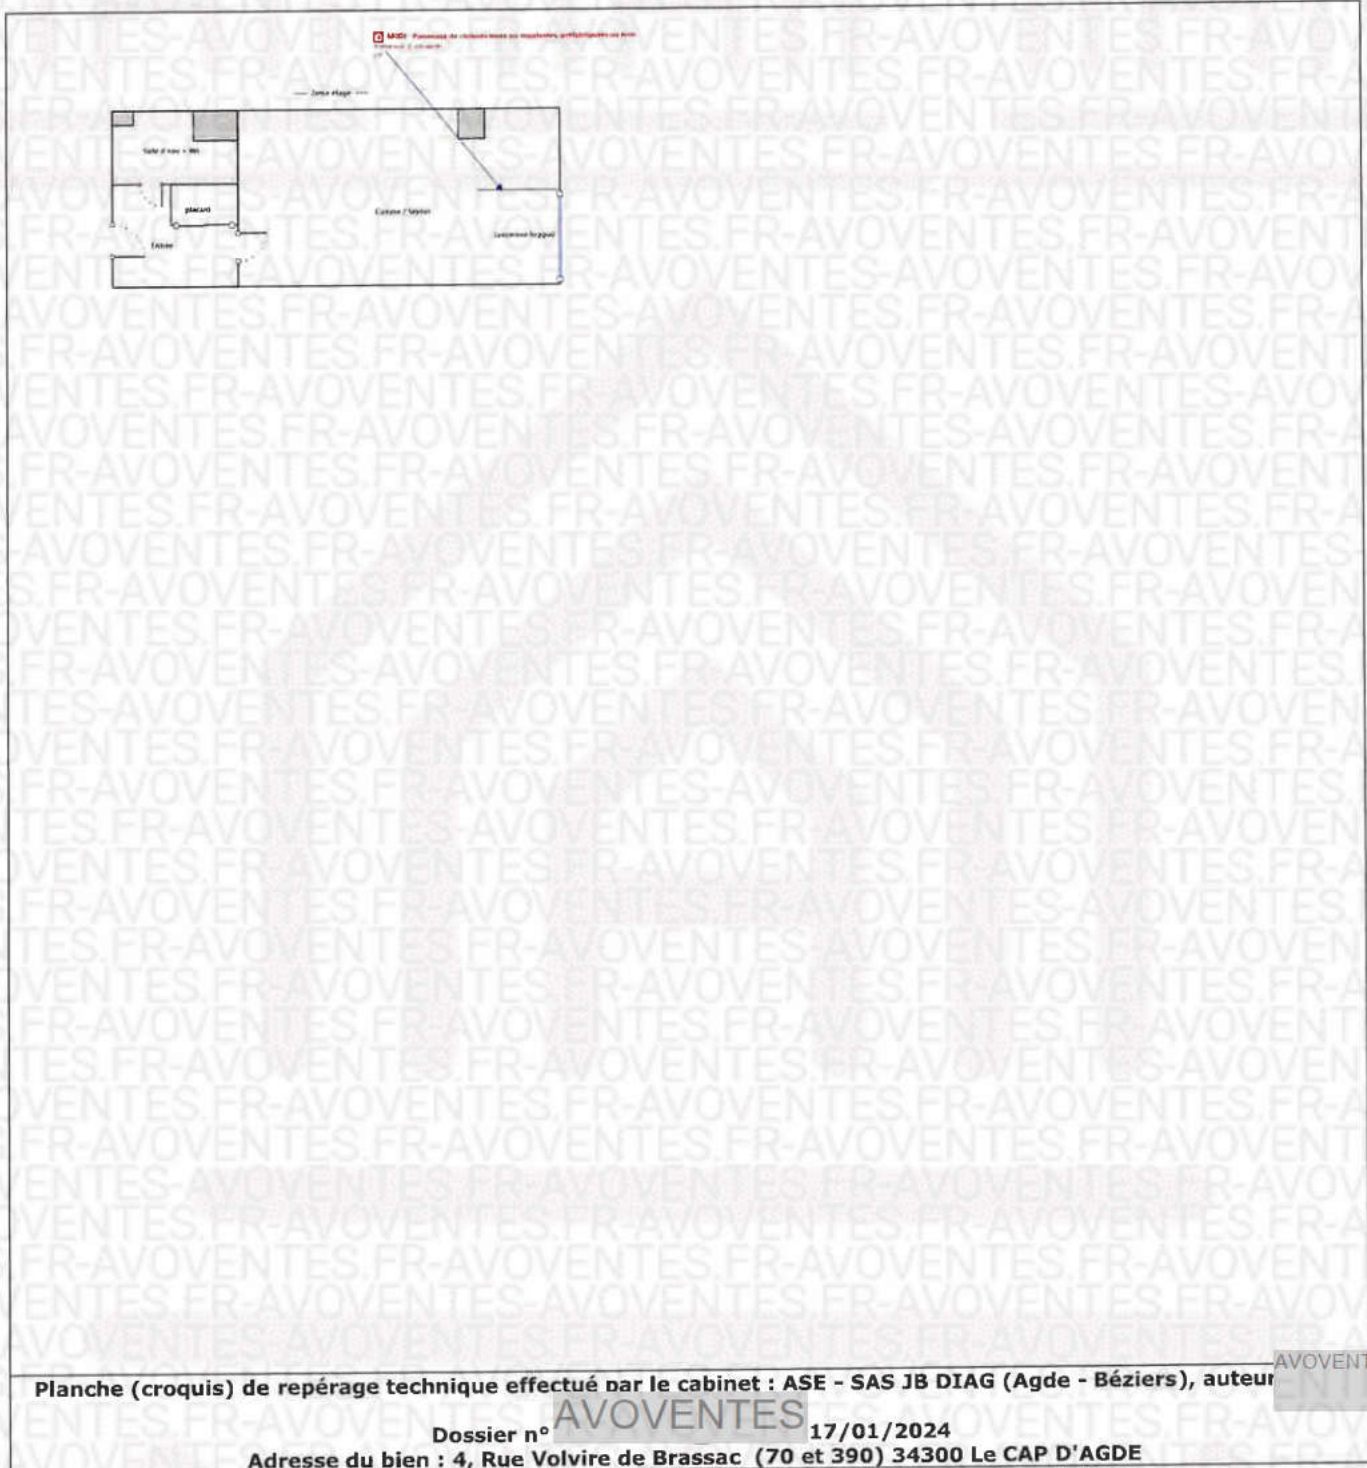
7.1 - Annexe - Schéma de repérage

Localisation	Identifiant + Description	Conclusion (justification)	Etat de conservation** et préconisations*	Photo
Zème étage - Cuisine / Séjour	<p>Identifiant: M001</p> <p>Description: Panneaux de cloisons lisses ou moulurées, préfabriquées ou non</p> <p>Composant de la construction: 3 - Parois verticales intérieures - Cloisons sèches (assemblées, préfabriquées)</p> <p>Partie à sonder: Panneaux de cloisons lisses ou moulurées, préfabriquées ou non</p> <p>Liste selon annexe 13-9 du CSP: B</p>	Présence d'amiante (sur jugement de l'opérateur)	<p>Matériau non dégradé</p> <p>Résultat EP**</p> <p>Préconisation: Il est recommandé de réaliser une évaluation périodique.</p>
