DOSSIER DE DIAGNOSTICS TECHNIQUES

Réf dossier n° 23-0033

Type de bien : **Pavillon**

14 rue de Villeparisis

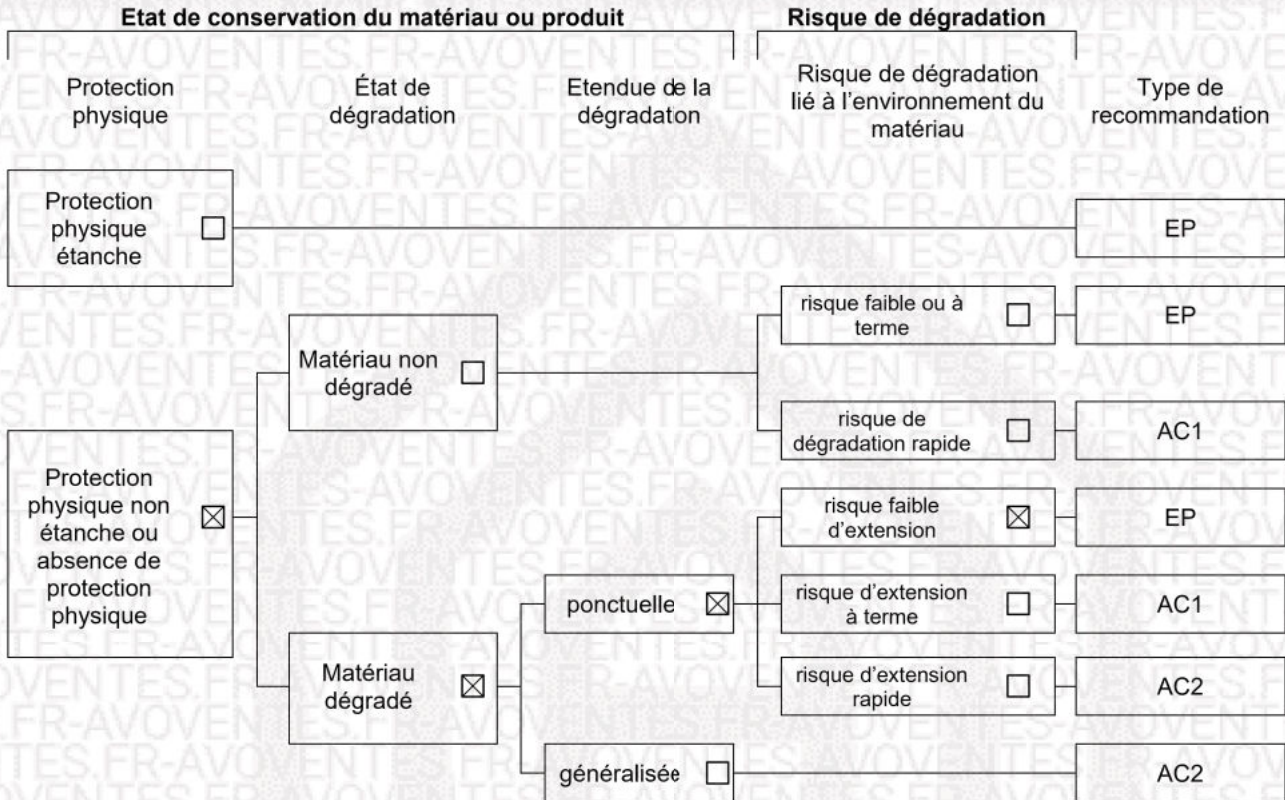
Localisation : toiture pavillon Élément : Plaques Repérage n° : 1

N° de dossier	23-0033
Date de l'évaluation	10/01/2023
Bâtiment	
Local ou zone homogène	
Destination déclarée du local	toiture pavillon

RÉSULTAT DE LA GRILLE D'ÉVALUATION	CONCLUSION À INDIQUER DISTINCTEMENT EN FONCTION DES RÉSULTATS	
EP	Evaluation périodique	<input checked="" type="checkbox"/>
AC1	Action corrective de premier niveau	<input type="checkbox"/>
AC2	Action corrective de second niveau	<input type="checkbox"/>

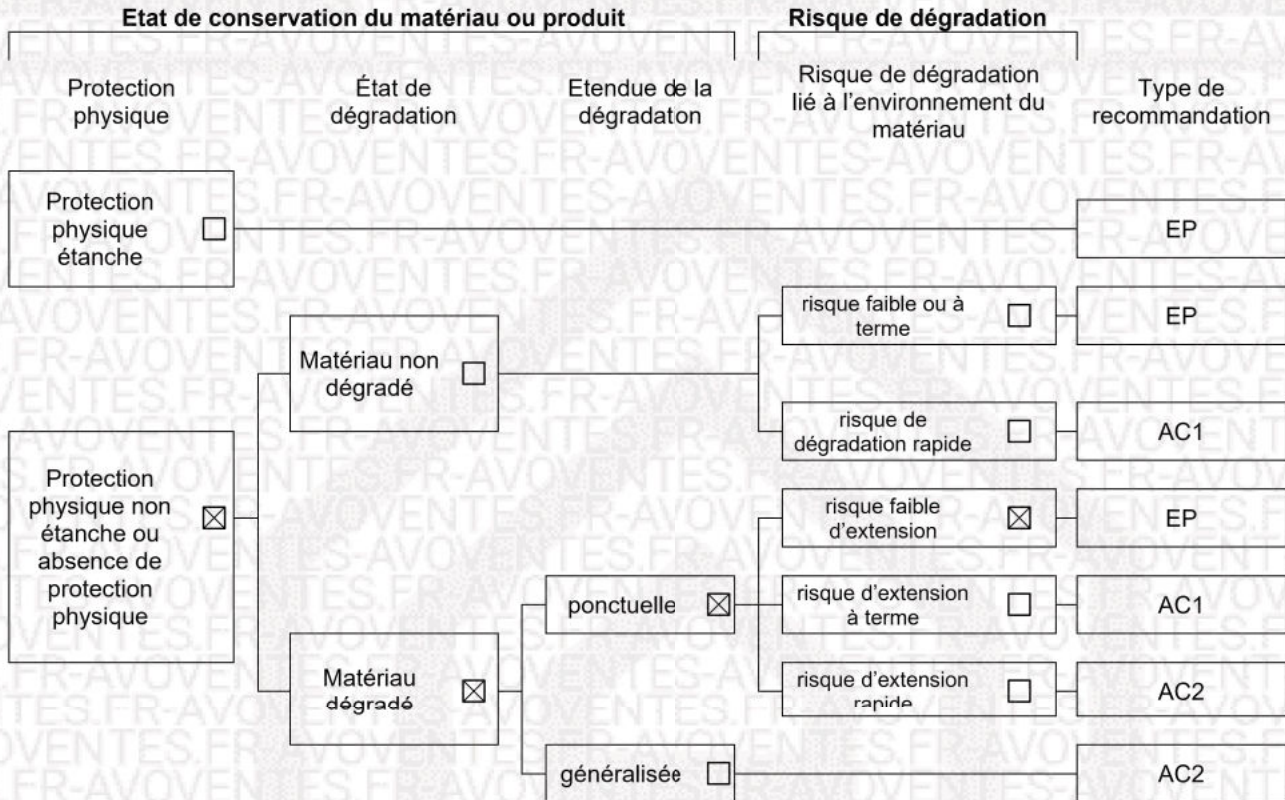
ÉVALUATION DE L'ÉTAT DE CONSERVATION DES MATERIAUX DE LA LISTE B
Localisation : toiture pavillon **Élément :** Plaques **Repérage n° :** 2

N° de dossier	23-0033
Date de l'évaluation	10/01/2023
Bâtiment	
Local ou zone homogène	
Destination déclarée du local	toiture pavillon

RÉSULTAT DE LA GRILLE D'ÉVALUATION	CONCLUSION À INDIQUER DISTINCTEMENT EN FONCTION DES RÉSULTATS	
EP	Evaluation périodique	<input checked="" type="checkbox"/>
AC1	Action corrective de premier niveau	<input type="checkbox"/>
AC2	Action corrective de second niveau	<input type="checkbox"/>

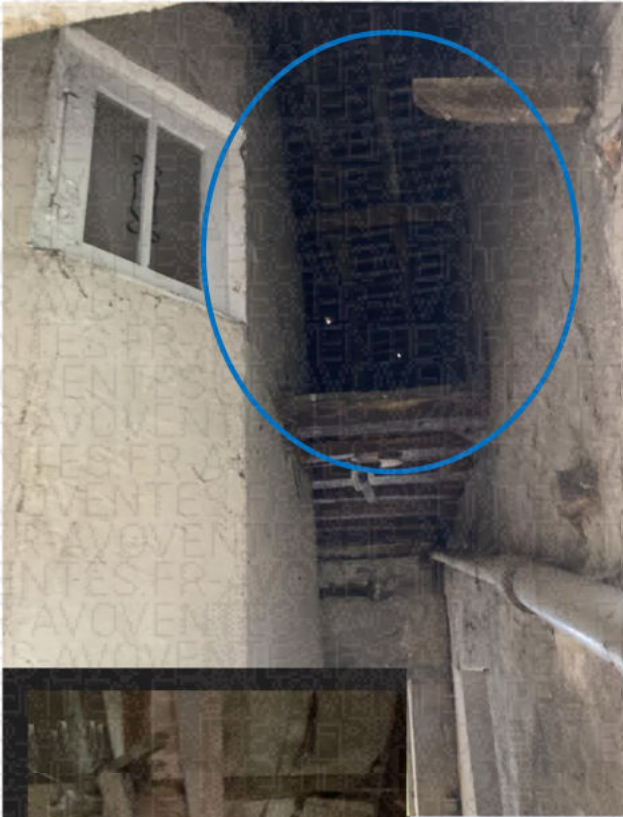
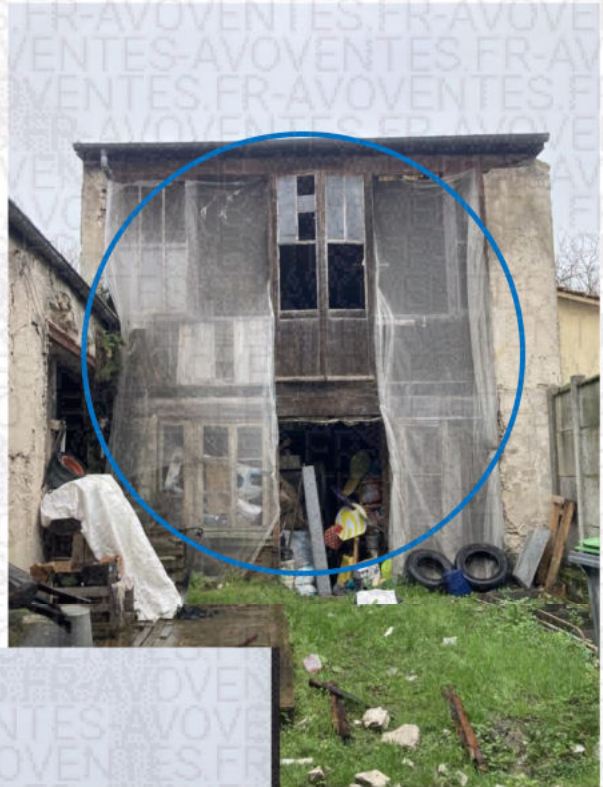
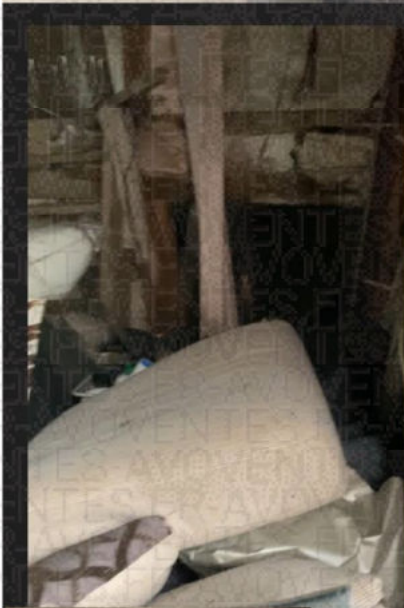
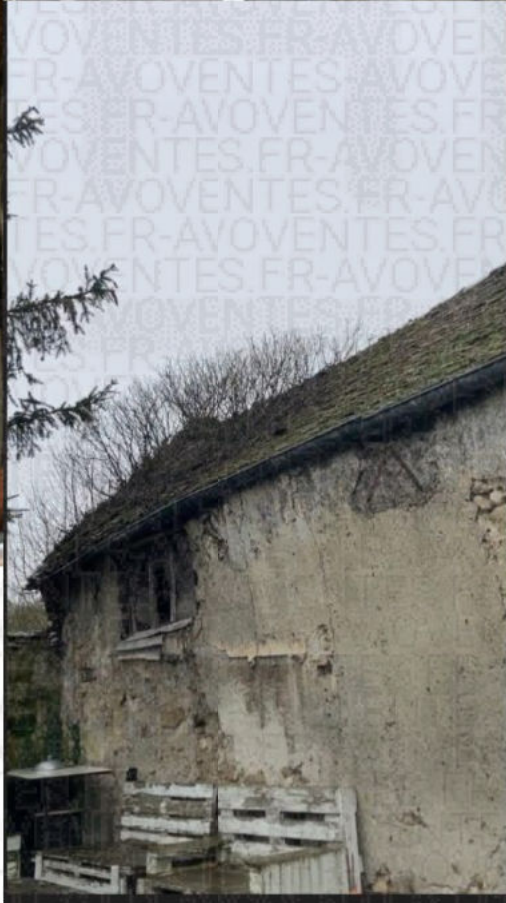
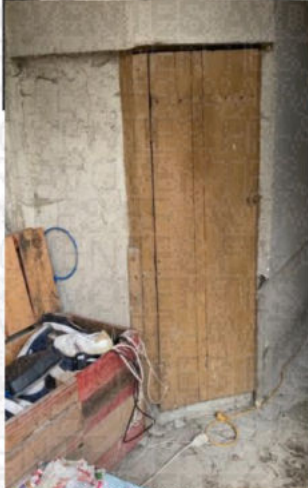
ANNEXE 2 - FICHE D'IDENTIFICATION ET DE COTATION

<i>Repérage</i>	<i>Date</i>	
Réf : R1	10/01/2023	
 	Matériau ou produit	Résultat
	Plaques	Présence d'amiante
	Bâtiment / Niveau	Local
extérieur	toiture pavillon	
<i>Recommandation</i>		
Evaluation Périodique
