**DIRE COMPLEMENTAIRE SUR LA COPROPRIETE**

# Carnet d'entretien de la copropriété

18 rue du commerce, 92700 Colombes, FRANCE

## Rapport de mission de repérage des matériaux et produits contenant de l'amiante à intégrer au dossier technique « amiante »

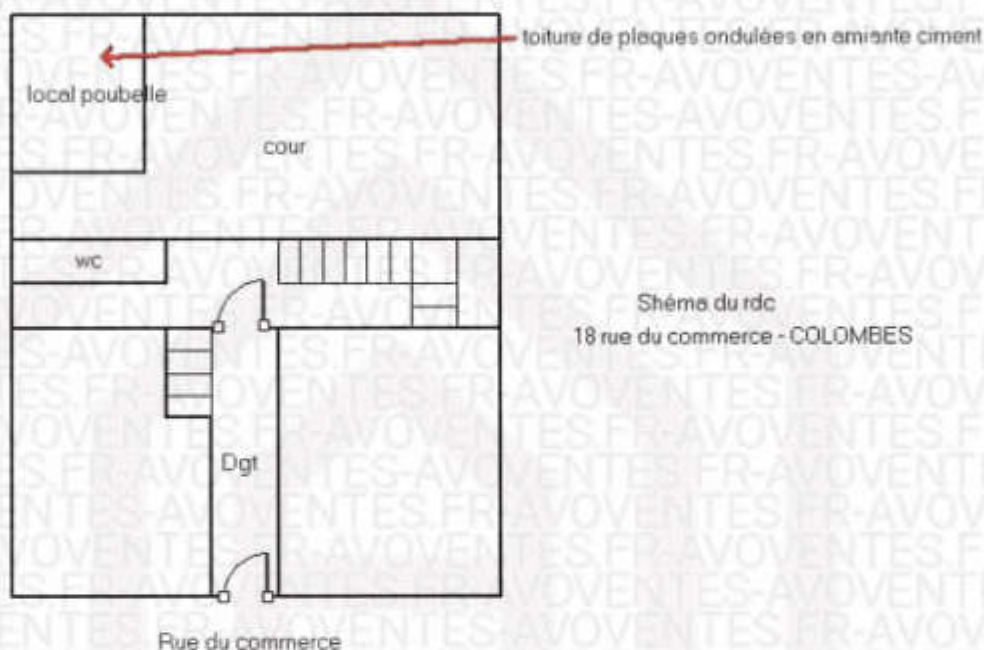
## 7.1 - Annexe - Schéma de repérage

| Localisation | Identifiant + Description | Conclusion (justification) | État de conservation** et préconisations* |
|---|---|---|---|
| Rez de chaussée - Cour - toiture du local poubelle | Identifiant: M001<br>Description: Plaques ondulées fibro-ciment | Présence d'amiante (sur jugement de l'opérateur) | Matériau dégradé (étendue ponctuelle)<br><b>Résultat AC1**</b><br><b>Préconisation :</b> Il est recommandé de réaliser une action corrective de premier niveau. |
