DOSSIER DES DIAGNOSTICS TECHNIQUES RAPPORT DE SYNTHÈSE

10, rue d'Alembert 92130 ISSY-LES-MOULINEAUX Cadastre: Section AS n°12 AVOVENTES Usage constaté: Habitation Pavillon Demandeur: SARL FRICAUDET LARROUMET SALOMONI 22, rue Pasteur 92300 LEVALLOIS PERRET Date de Construction: Avant 1949

Attestation de Surface Habitable

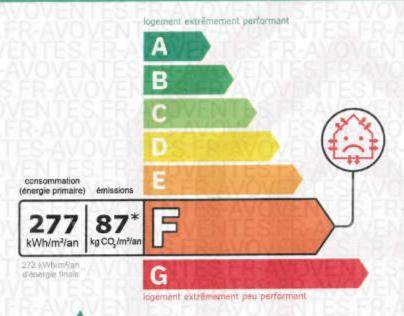
Performance énergétique et climatique

Le niveau de consommation énergétique dépend de l'isolation du logement et de la performance des équipements. Pour l'améliorer, voir pages 4 à 6

* Dont émissions de gaz à effet de serre peu d'émissions de CO. 87 kg CQ /m²/an émissions de CO₂ très importantes
