Audience d'adjudication du 22 mai 2025 - réitération lot 5

**DIRE SUR DIAGNOSTICS
ACTUALISES**

DOSSIER DES DIAGNOSTICS TECHNIQUES

17bis, boulevard de Polangis 94340 - JOINVILLE-LE-PONT	Appartement situé au 1 ^{er} Etage du bâtiment A, à gauche du 2 ^{ème} pavillon - Lot n°5 Cave n°5 (Partie du Lot n°5)
Cadastre : Section K n°235	Demandeur : SARL FRICAUDET LARROUMET SALOMONI 2bis, rue des Deux Communes 94300 VINCENNES
Propriétaire	
Usage constaté : Habitation (partie privative d'immeuble collectif d'habitation)	Date de Construction : Avant 1949

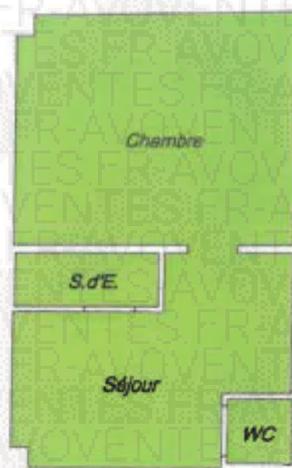
Lot n°5

1er Etage

Superficie Loi Carrez

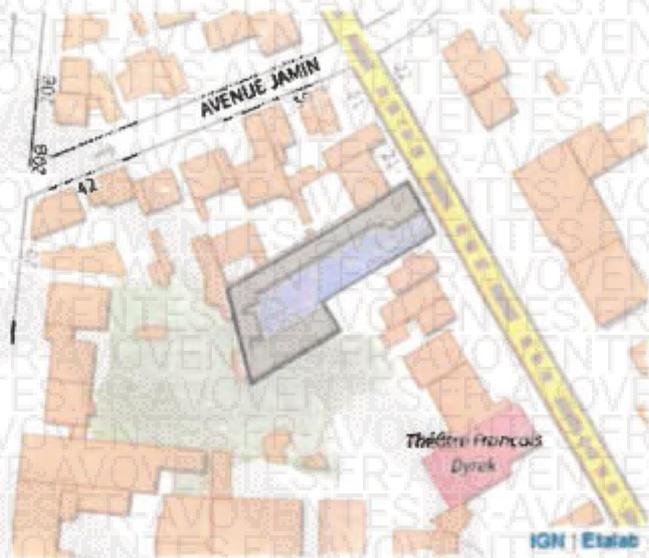
Le PPR couvre les aléas suivants :
Mouvement de terrain

Le plan de prévention des risques est un document réalisé par l'Etat qui interdit de construire dans les zones les plus exposées et encadre les constructions dans les autres zones exposées.

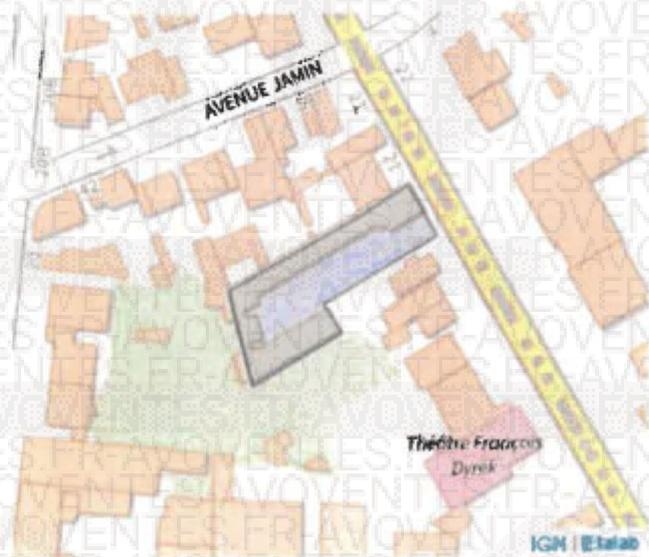
INONDATION

Le Plan de prévention des risques naturels (PPR) de type Plan de Prévention des Risques Naturels nommé PPRi Ruissellement urbain a été prescrit et peut affecter votre bien.
Date de prescription : 09/07/2001

Le PPR couvre les aléas suivants :
Inondation Par ruissellement et coulée de boue

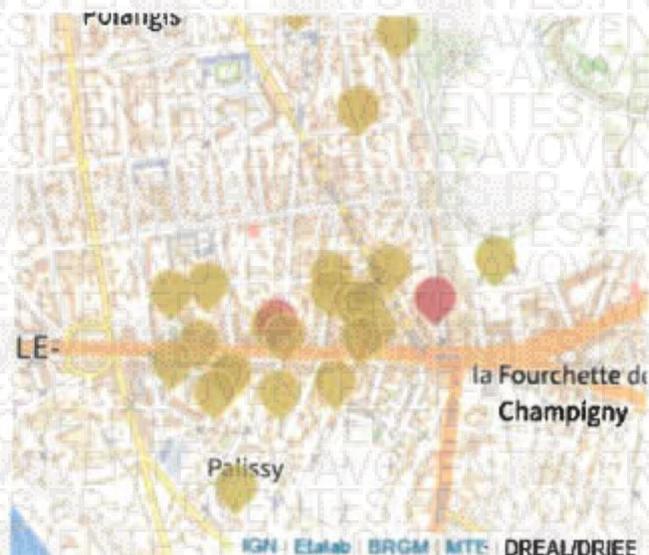
POLLUTION DES SOLS (500 m)

Dans un rayon de 500 m autour de votre parcelle, sont identifiés :

- 2 site(s) référencé(s) dans l'inventaire des installations classées pour la protection de l'environnement (ICPE)
- 23 site(s) potentiellement pollué(s), référencé(s) dans l'inventaire des sites ayant accueilli par le passé une activité qui a pu générer une pollution des sols (CASIAS).

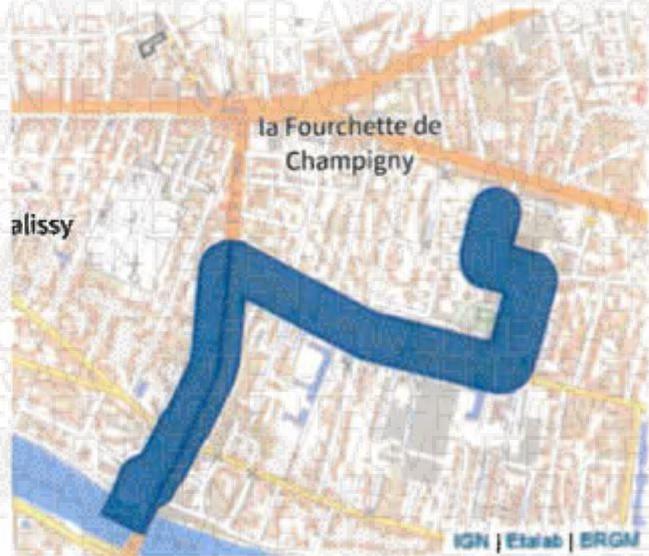
CANALISATIONS TRANSPORT DE MATIÈRES DANGEREUSES

Une canalisation de matières dangereuses (gaz naturel, produits pétroliers ou chimiques) est située dans un rayon de 500 m autour de votre parcelle. La carte représente les implantations présentes autour de votre localisation. Il convient de rechercher une information plus précise en se rendant en mairie.

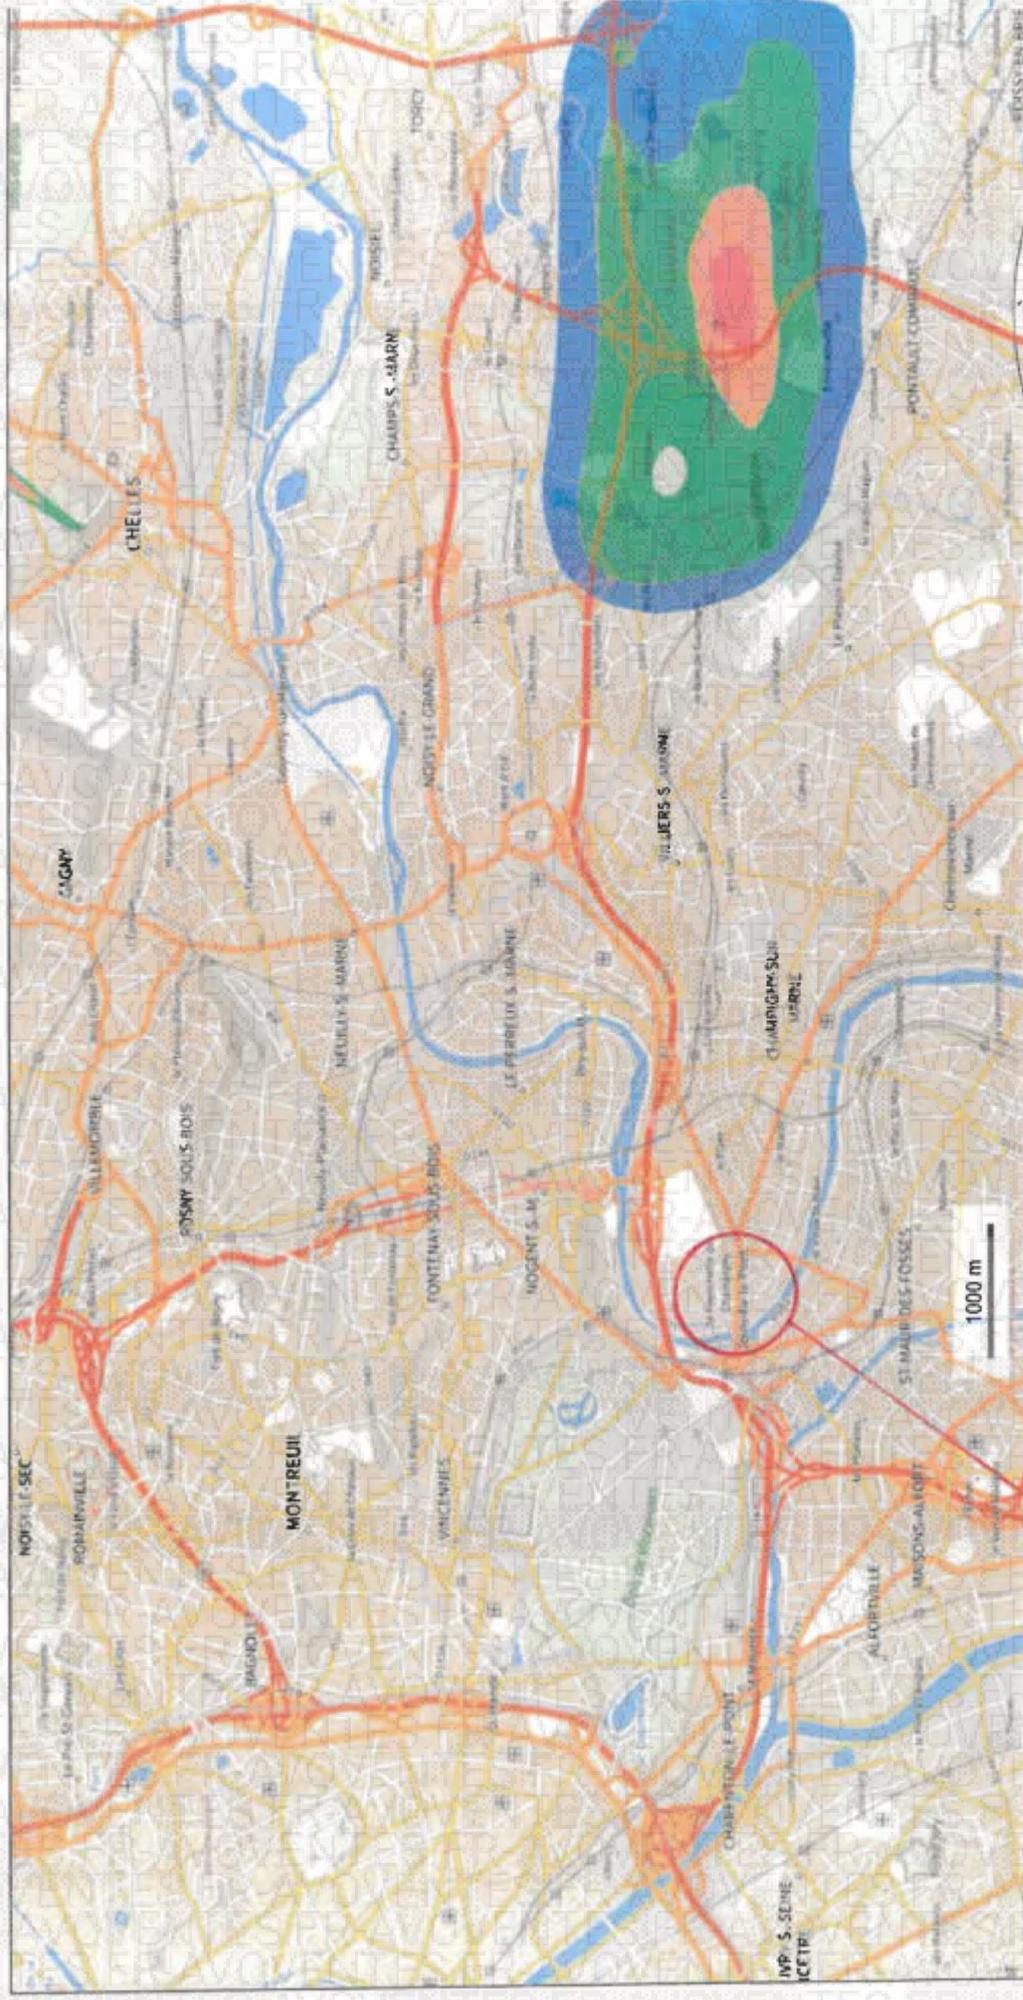
Plan d'Exposition au Bruit

17bis Boulevard de Polangis, 94340 Joinville-le-Pont

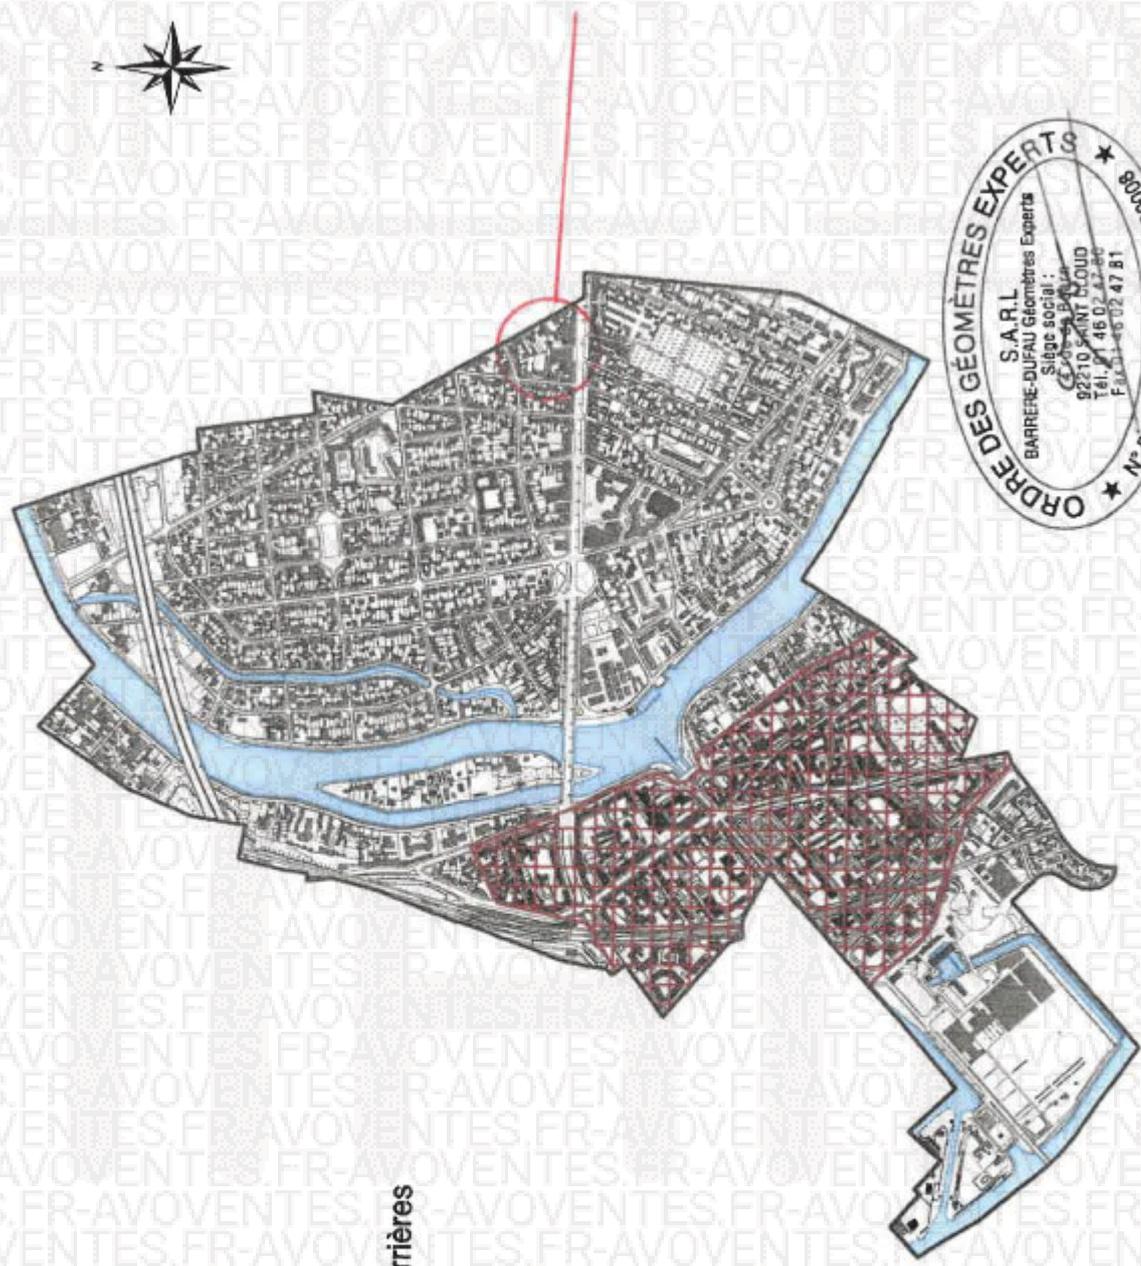
Plan de zonage d'urbanisme

Zone d'anciennes carrières

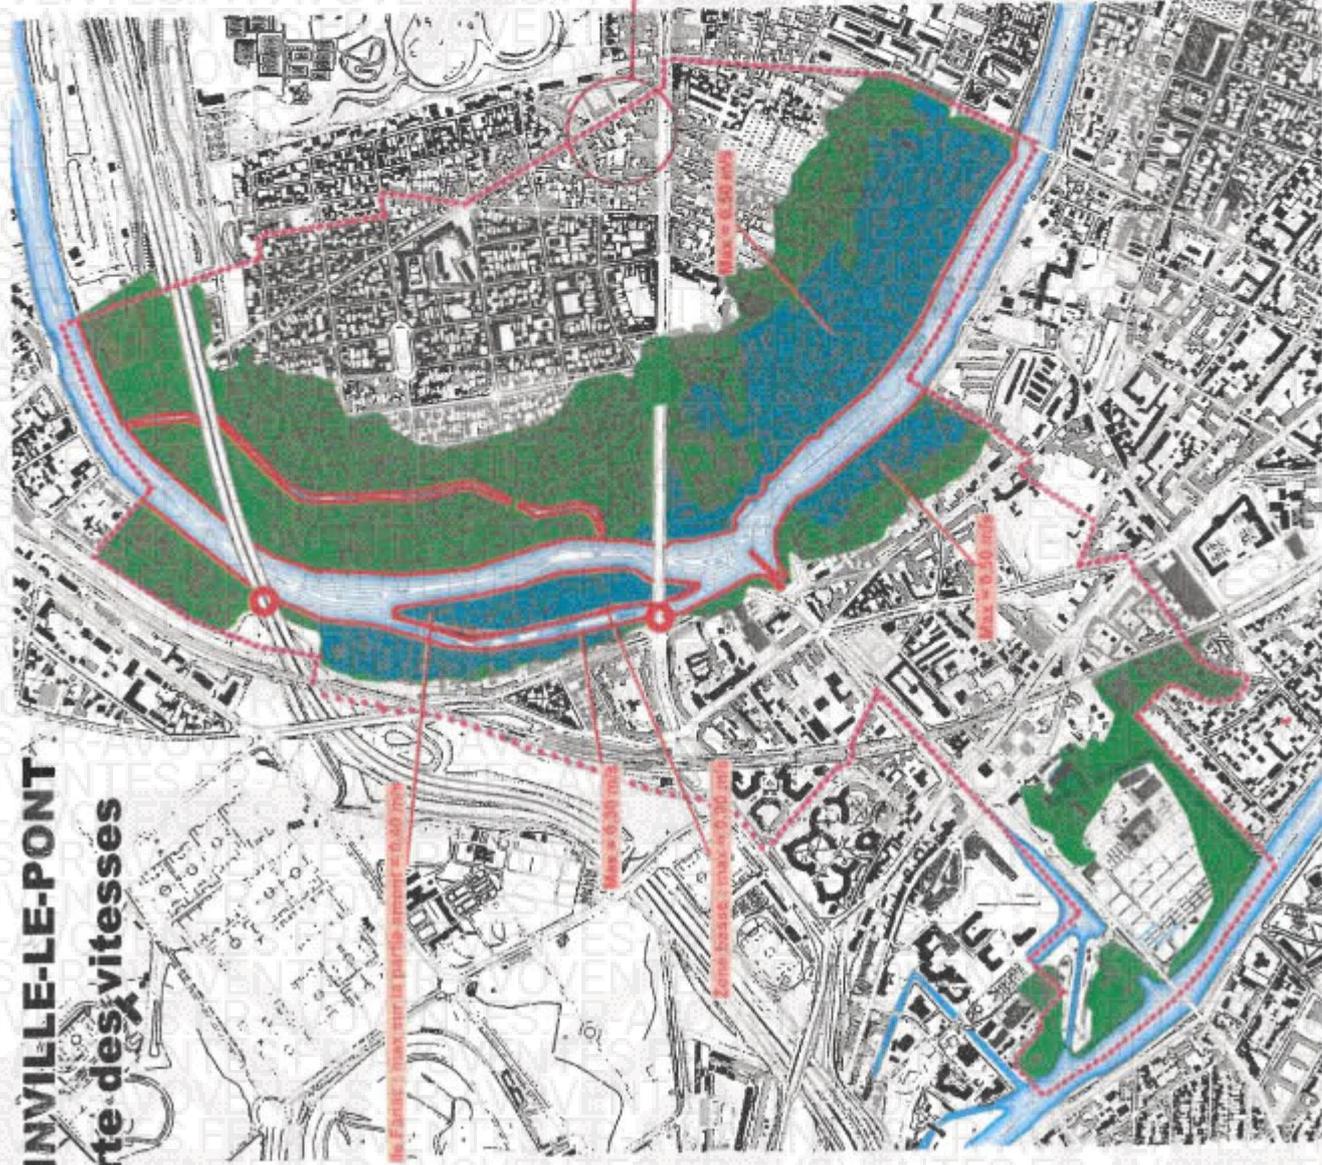
Carte des vitesses

Echelle : 1 / 15 000
Sources : fond de plan IGN, 1990 et Plan des servitudes du PLU.
