**Rapport de mission de repérage des matériaux et produits contenant de l'**amiant**e pour l'établissement du constat  
établi à l'occasion de la vente d'un immeuble bâti  
(listes A et B de l'annexe 13-9 du Code de la Santé publique)**

Numéro de dossier : ATS24038\_am1  
Date du repérage : 25/06/2024

| Adresse | Rue : ..... <b>103-105, avenue Le Foll</b><br>Bât., escalier, niveau, appartement n°, lot n°:<br><b>Bâtiment (anciennement à usage de logement)</b><br>Code postal, ville : .. <b>94290 VILLENEUVE LE ROI</b><br><b>Section cadastrale AR, Parcelles n° 225 et 226</b> |

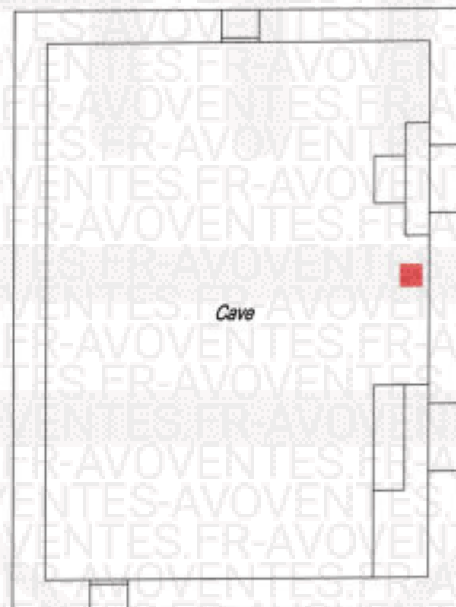
Sous-sol

| Localisation | Identifiant + Description | Conclusion | Justification | Etat de conservation | Commentaires |
|---|---|---|---|---|---|
| Sous-Sol - Cave | Identifiant: M001<br>Description: Conduit en fibres-ciment | Présence d'amiante | sur jugement de l'opérateur | EP<br>(Z-III-RF) | |

Conduit de ventilation en fibres ciment contenant de l'amiante

- des matériaux et produits de la liste B contenant de l'amiante sur jugement de l'opérateur :  
Conduit en fibres-ciment (Sous-Sol - Cave) pour lequel il est recommandé de réaliser une évaluation périodique.\*
