## Objet : Envoi des résultats des diagnostics immobiliers

Localisation du ou des bâtiments :  
Département : ...**Hauts-de-Seine**  
Adresse : ..... **7 RUE PITOIS**  
Commune : ..... **92800 Puteaux**

Désignation et situation du ou des lot(s) de copropriété :  
**Bat. Cour; Etage RDC; Porte D, Lot  
numéro 28, 22**

# Résumé de l'expertise n° 58702/ /07/2024

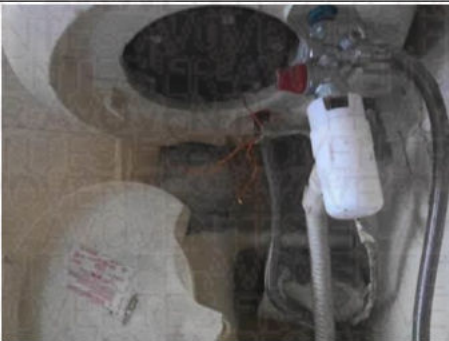
| | <p>Photo PhEle001</p> <p>Libellé de l'anomalie : B8.3 e Au moins un conducteur isolé n'est pas placé sur toute sa longueur dans un conduit, une goulotte ou une plinthe ou une huisserie, en matière isolante ou métallique, jusqu'à sa pénétration dans le matériel électrique qu'il alimente.</p> <p>Remarques : Présence de conducteurs électriques non protégés mécaniquement ; Faire intervenir un électricien qualifié afin d'installer des protections mécanique sur les conducteurs non protégés</p> |

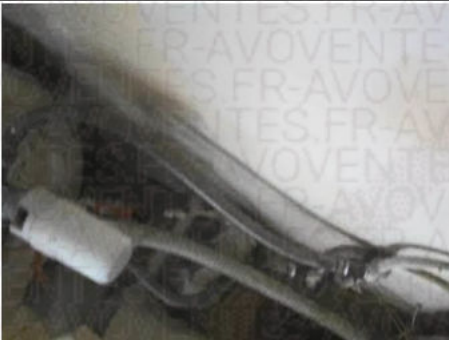
| | <p>Photo PhEle002</p> <p>Libellé de l'anomalie : B7.3 d L'installation électrique comporte au moins une connexion avec une partie active nue sous tension accessible.</p> <p>Remarques : Présence de connexion de matériel électrique présentant des parties actives nues sous tension ; Faire intervenir un électricien qualifié afin de remplacer les matériels présentant des parties actives nues sous tension</p> |
