## CERTIFICAT DE SUPERFICIE

Nature du bâtiment :	Appartement	Adresse :	24 avenue Jean Jaurès 33190 LA RÉOLE
Etage :	1er	Bâtiment :	Sans objet
Numéro de lot :	Sans objet	Escalier :	Sans objet
Référence Cadastre :	AO - 668	Porte :	A droite
		Propriété de :	SCI AVOVENTES 24 Avenue Jean Jaurès 33190 LA RÉOLE
		Mission effectuée le :	12/05/2025
		Date de l'ordre de mission :	12/05/2025
		N° Dossier :	SCI AVOVENTES 3640 12.05.25 C

## ETAT DU BATIMENT RELATIF A LA PRESENCE DE TERMITES

## Rapport de mission de repérage des matériaux et produits contenant de l'amiante pour l'établissement du constat établi à l'occasion de la vente d'un immeuble bâti

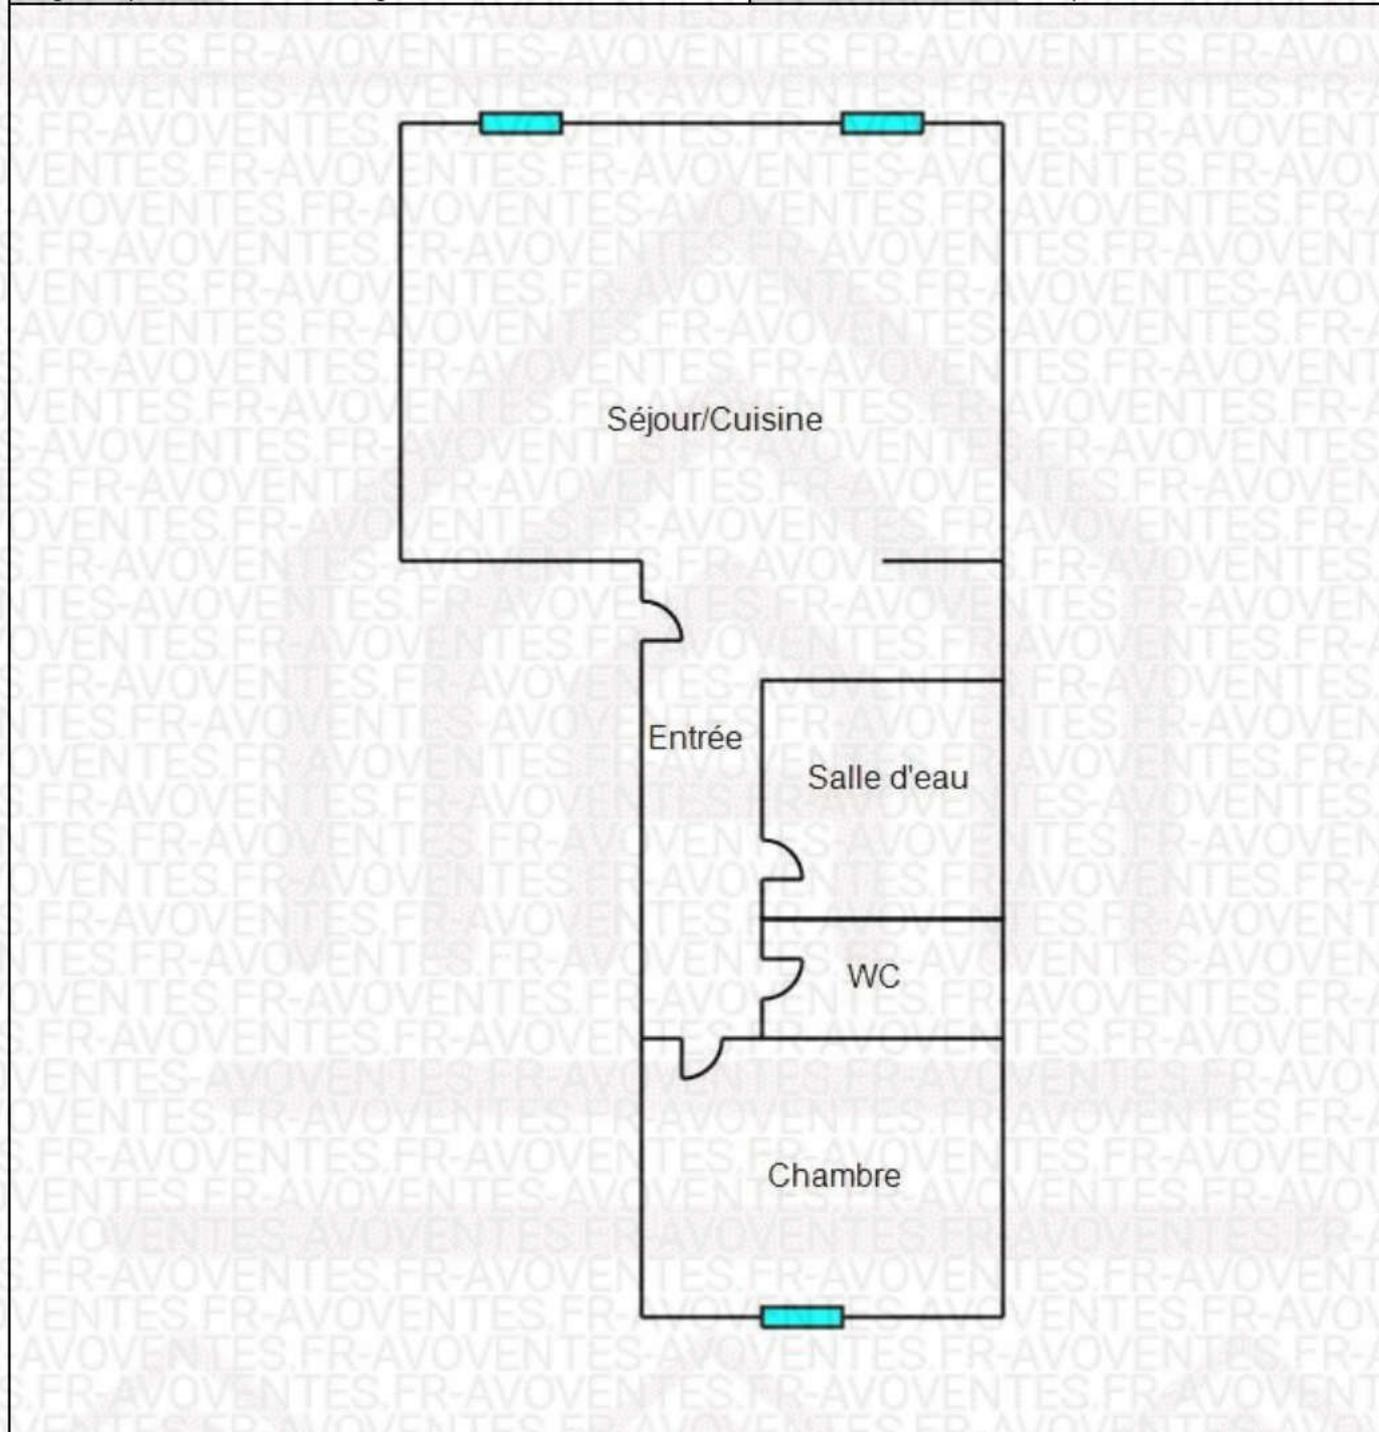
**ANNEXE 1 – CROQUIS**

PLANCHE DE REPERAGE USUEL				Adresse de l'immeuble :	Bâtiment 24 avenue Jean Jaurès 33190 LA RÉOLE
N° dossier :	SCI AVOVENTES	3640 12.05.25			
N° planche :	1/1	Version :	0	Type :	Croquis
Origine du plan :	Cabinet de diagnostics			Bâtiment – Niveau :	Croquis N°1

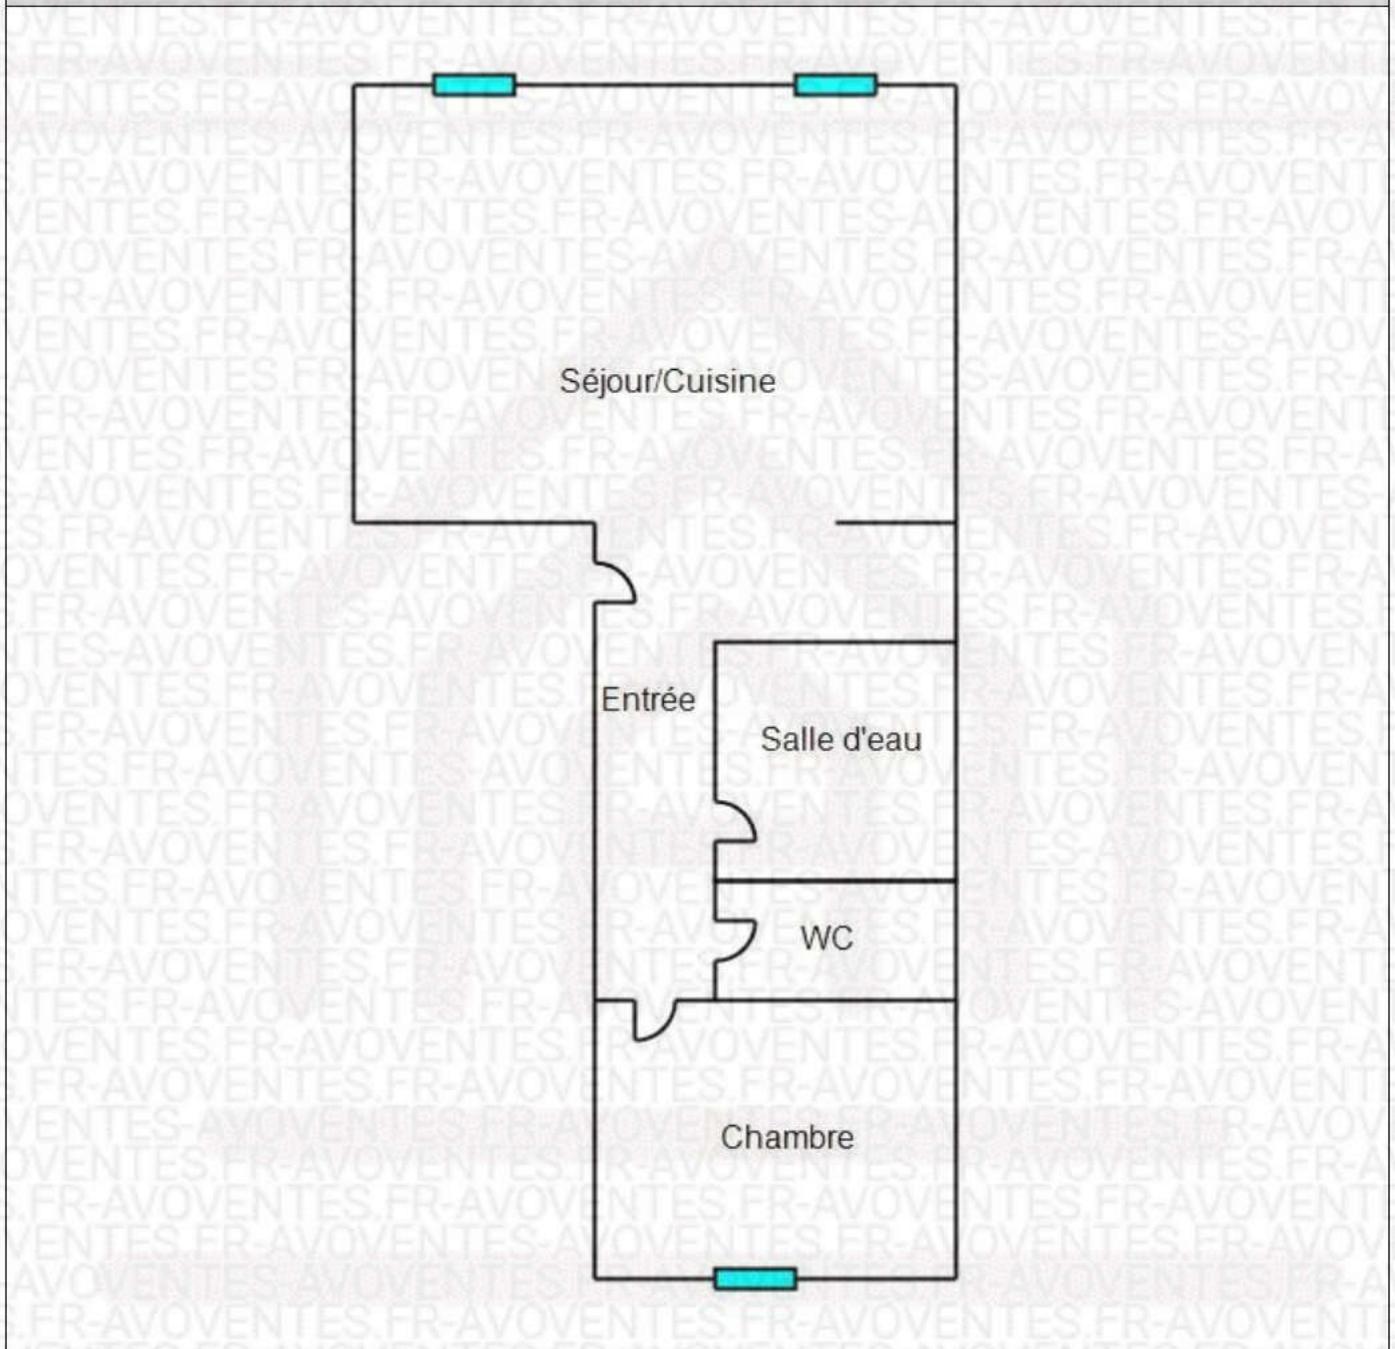
Croquis N°1

**5 CROQUIS**

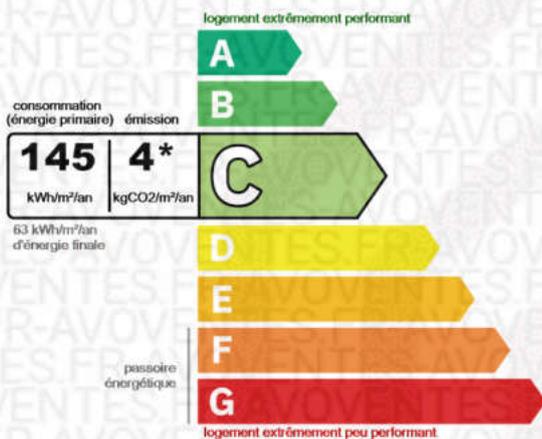
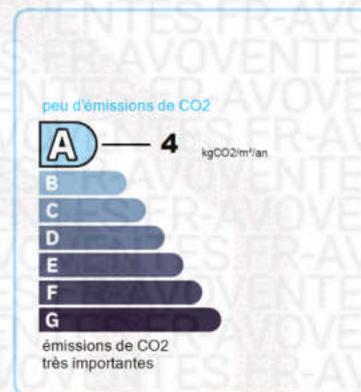
## Performance énergétique et climatique

Le niveau de consommation énergétique dépend de l'isolation du logement et de la performance des équipements. Pour l'améliorer, voir pages 5 à 6

Ce logement émet 254 kg de CO<sub>2</sub> par an, soit l'équivalent de 1318 km parcourus en voiture. Le niveau d'émissions dépend principalement des types d'énergies utilisées (bois, électricité, gaz, fioul, etc.)

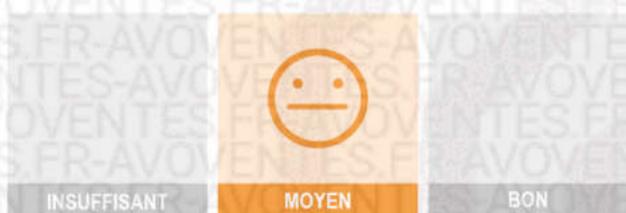
### Confort d'été (hors climatisation)\*

Les caractéristiques de votre logement améliorant le confort d'été :
