Nature du bâtiment :	Appartement	Adresse :	24 avenue Jean Jaurès 33190 LA RÉOLE
Etage :	3ème	Bâtiment :	Sans objet
Numéro de lot :	Sans objet	Escalier :	Sans objet
Référence Cadastre :	AO - 668	Porte :	Sans objet
		Propriété de :	SCI AVOVENTES 24 Avenue Jean Jaurès 33190 LA RÉOLE
		Mission effectuée le :	12/05/2025
		Date de l'ordre de mission :	12/05/2025
		N° Dossier :	SCI AVOVENTES 3642 12.05.25 C

ETAT DU BATIMENT RELATIF A LA PRESENCE DE TERMITES

Rapport de mission de repérage des matériaux et produits contenant de l'amiante pour l'établissement du constat établi à l'occasion de la vente d'un immeuble bâti

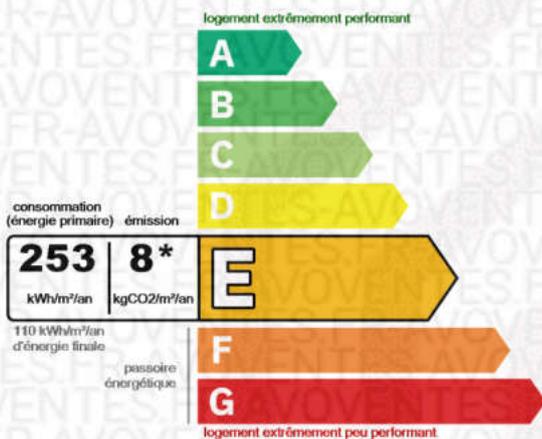
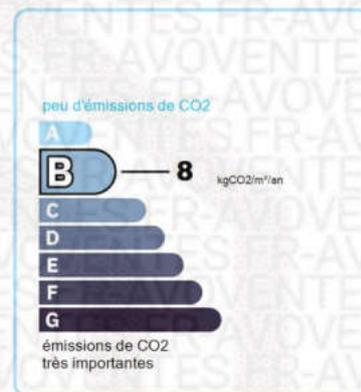
Performance énergétique et climatique

Le niveau de consommation énergétique dépend de l'isolation du logement et de la performance des équipements. Pour l'améliorer, voir pages 5 à 6

Ce logement émet 694 kg de CO₂ par an, soit l'équivalent de 3598 km parcourus en voiture. Le niveau d'émissions dépend principalement des types d'énergies utilisées (bois, électricité, gaz, fioul, etc.)
