# DPE diagnostic de performance énergétique (logement)

N° ADEME : 2256E0040135W  
Établi le : 05/01/2022  
Valable jusqu'au : 05/01/2032  
Référence du DPE : 0092022B

adresse : 25 rue Beaumarchais 56600 LANESTER  
type de bien : Maison Individuelle  
année de construction : 1979  
surface habitable : 97,48 m<sup>2</sup>

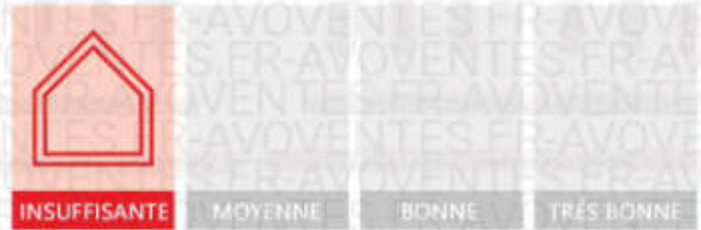
### Performance de l'isolation

| | description | isolation |
|--|--|---|
| murs | Mur en blocs de béton creux avec isolation intérieure donnant sur l'extérieur<br>Mur en blocs de béton creux avec isolation intérieure donnant sur un garage | <b>insuffisante</b> |
| plancher bas | Dalle béton donnant sur un vide-sanitaire avec isolation sous chape flottante (réalisée entre 1978 et 1982) | <b>insuffisante</b> |
| toiture/plafond | Plafond structure inconnu (sous combles perdus) donnant sur l'extérieur (combles aménagés) avec isolation extérieure (8 cm)<br>Plafond sous solives bois donnant sur un comble faiblement ventilé avec isolation extérieure (10 cm) | <b>insuffisante</b> |
| portes et fenêtres | Porte(s) bois opaque pleine<br>Fenêtres battantes bois, simple vitrage<br>Fenêtres battantes bois, simple vitrage avec persiennes avec ajours fixes<br>Portes-fenêtres battantes avec soubassement bois, simple vitrage et persiennes avec ajours fixes<br>Fenêtres battantes bois, double vitrage avec lame d'air 10 mm | <b>insuffisante</b> |

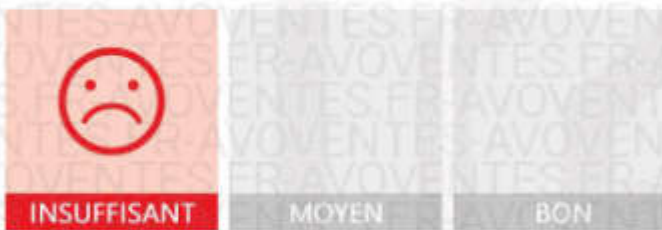
### Confort d'été (hors climatisation) \*

Les caractéristiques de votre logement améliorant le confort d'été :

logement traversant

toiture isolée

Équipez les fenêtres de votre logement de volets extérieurs ou brise-soleil.
