**Rapport de mission de repérage des matériaux et produits contenant de l'amiante pour l'établissement du constat établi à l'occasion de la vente d'un immeuble bâti (Listes A et B de l'annexe 13-9 du Code de la Santé publique)**

Numéro de dossier : 0092022B  
Date du repérage : 06/01/2022

Adresse	Rue : ..... <b>25 rue Beaumarchais</b> Bât., escalier, niveau, appartement n°, lot n°: <b>Ce bien ne fait pas partie d'une copropriété</b> Code postal, ville : .. <b>56600 LANESTER</b> <b>Section cadastrale AW, Parcelle(s) n° 540,</b>
Périmètre de repérage :	..... <b>Toutes parties accessibles sans démontage ni destruction</b>
Type de logement :	..... <b>Pavillon</b>
Fonction principale du bâtiment :	..... <b>Habitation (maison individuelle)</b>
Date de construction :	..... <b>1979</b>

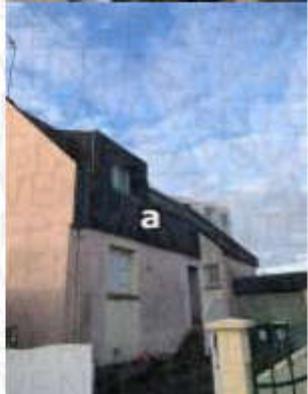
Localisation	Identifiant + Description	Conclusion (justification)	Etat de conservation** et préconisations*	Photo
Parties extérieures (Toiture du pavillon + fronton de garage)	<p><b>Identifiant:</b> ZPSO-001  <b>Ref. échantillon:</b> ZPSO-001  <b>Description:</b> Ardoises en fibro ciment  <b>Composant de la construction:</b> 1 - Couvertures, Toitures, Terrasses et étanchéités - Ardoises, bardeaux bitumineux  <b>Partie à sonder:</b> Ardoises en fibro ciment  <b>Liste selon annexe 13-9 du CSP:</b> B  <b>Localisation sur croquis:</b> ZPSO-001  <b>Sondage:</b> Visuel</p>	Présence d'amiante (sur jugement de l'opérateur)	<p>Matériau non dégradé</p> <p><b>Résultat EP**</b></p> <p><b>Préconisation:</b> Il est recommandé de réaliser une évaluation périodique.</p>

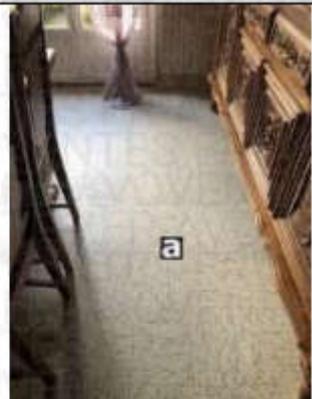
Localisation	Identifiant + Description	Conclusion (justification)	Etat de conservation** et préconisations*	Photo
Rez-de-chaussée - Séjour; Rez-de-chaussée - Placard; 1er étage - WC	<p>Identifiant: ZPSO-002                      Réf. échantillon: ZPSO-002                      Description: Dalle de sol imitation travertin                      Composant de la construction: 5 - Planchers et planchers techniques - Revêtements de sols                      Partie à sonder: Dalle de sol                      Liste selon annexe 13-9 du CSP: 8                      Localisation sur croquis: ZPSO-002                      Sondage: Visuel</p>	Présence d'amiante (sur jugement de l'opérateur)	<p>Matériau non dégradé</p> <p><b>Résultat EP**</b></p> <p><b>Préconisation:</b> Il est recommandé de réaliser une évaluation périodique.</p>

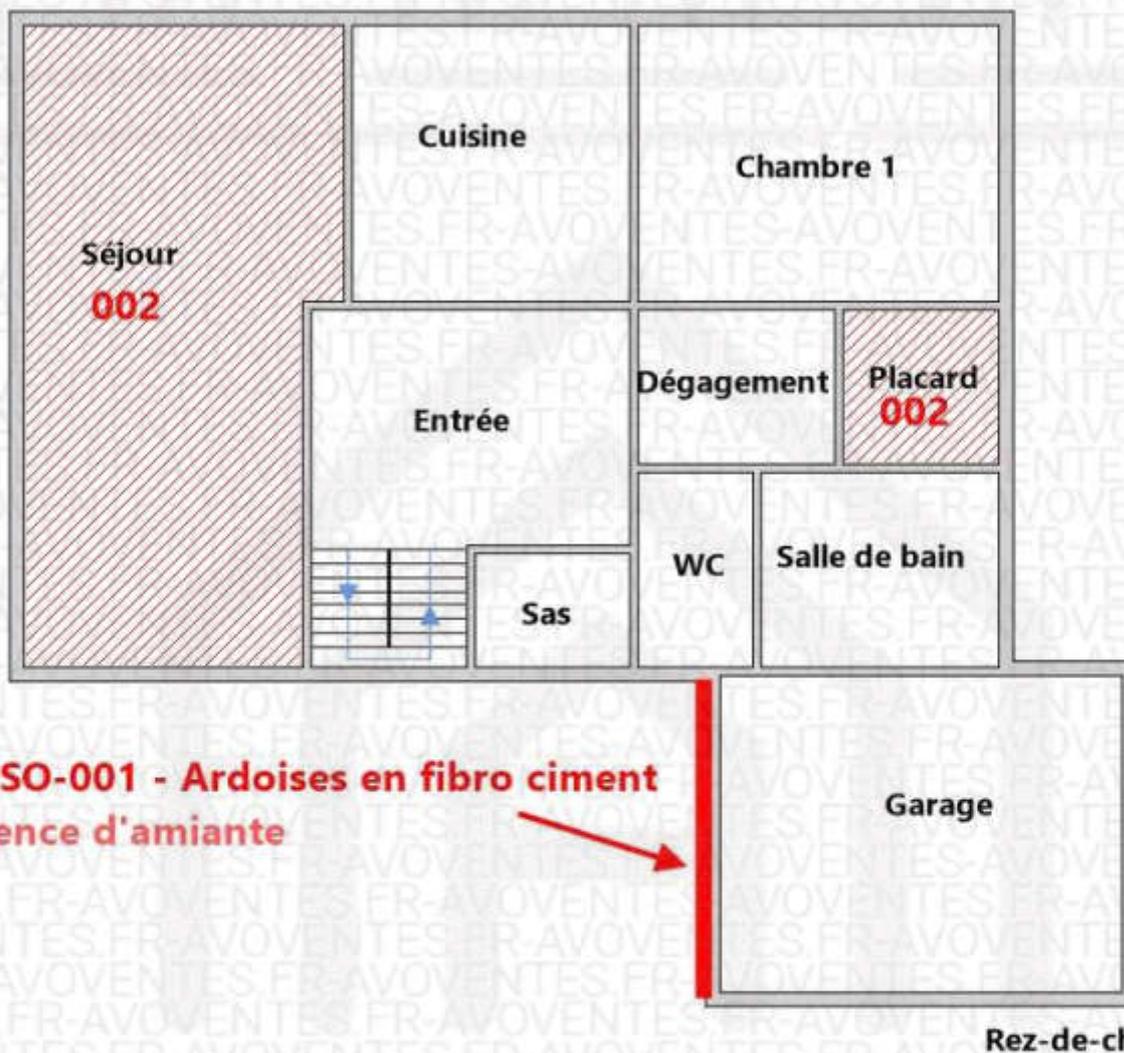
**ZPSO-002 - Dalle de sol imitation travertin**  
**Présence d'amiante**  
**EP**

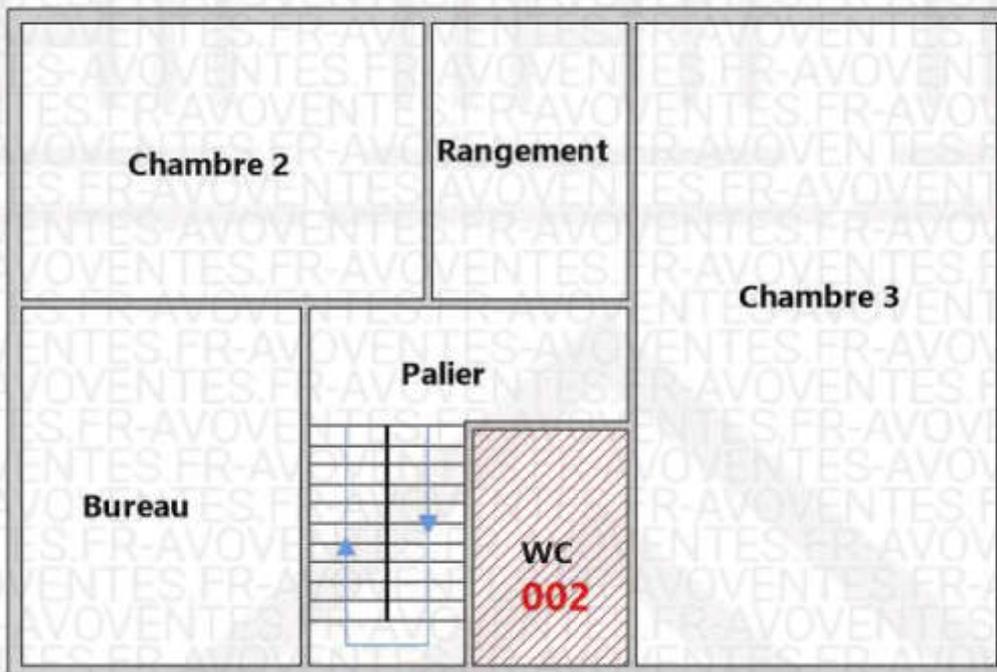
**1er Etage**

**▣ ZPSO-002 - Dalle de sol imitation travertin**  
**Présence d'amiante**  
**EP**

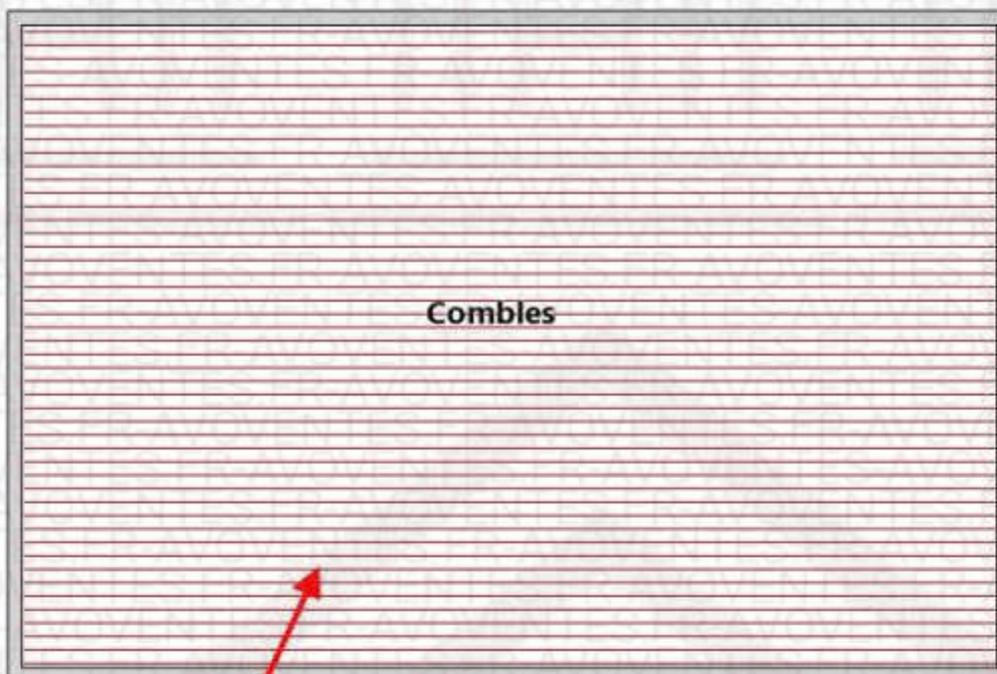
**2ème Etage**

**ZPSO-001 - Ardoises en fibro ciment**  
**Présence d'amiante**  
**EP**
