# Dossier technique

n° 011222/LLB/ /VILLERS-COTTERÊTS3490

## Rapport de mission de repérage des matériaux et produits contenant de l'amiante pour l'établissement du constat établi à l'occasion de la vente d'un immeuble bâti (Listes A et B de l'annexe 13-9 du Code de la Santé publique)

Numéro de dossier : 011222/LLB/ /VILLERS-COTTERÊTS3490  
Date du repérage : 02/12/2022

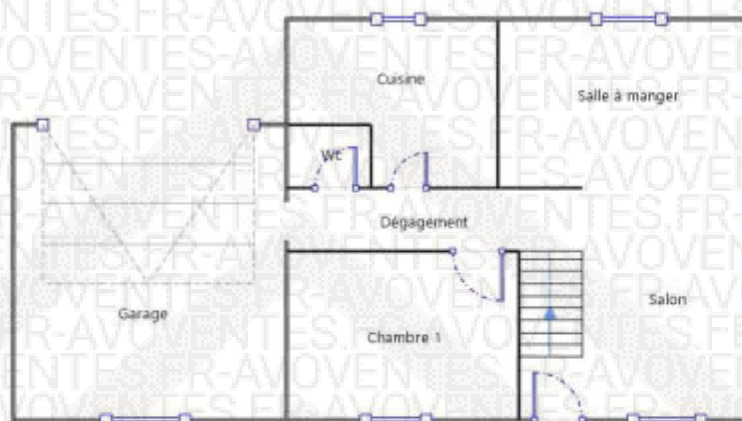
## 7.1 - Annexe - Schéma de repérage

**Planche (croquis) de repérage technique effectué par le cabinet : PAC-ECOBAT, auteur :**  
**Dossier n° 011222/LLB/ /VILLERS-COTTERÊTS3490 du 02/12/2022**  
**Adresse du bien : 2 Sq. Berlioz 02600 VILLERS-COTTERÊTS**

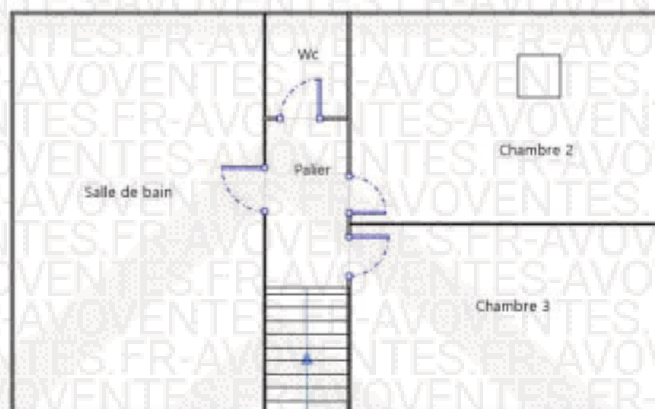
**Planche (croquis) de repérage technique effectué par le cabinet : PAC-ECOBAT, auteur :**  
**Dossier n° 011222/LLB/ /VILLERS-COTTERÊTS3490 du 02/12/2022**  
**Adresse du bien : 2 Sq. Berlioz 02600 VILLERS-COTTERÊTS**

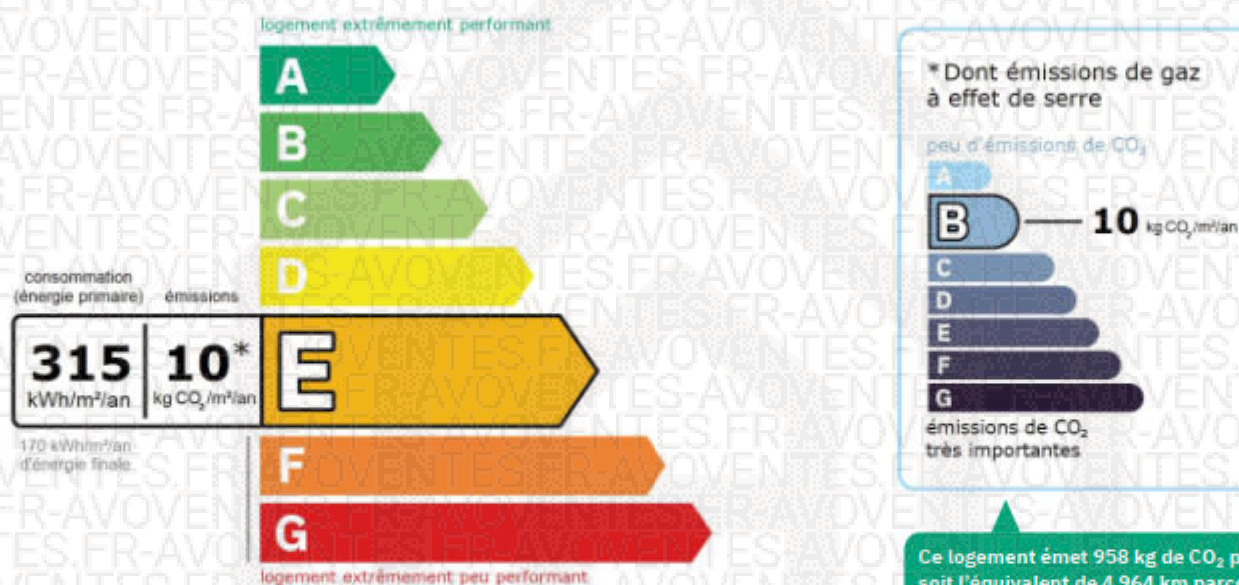
## Performance énergétique et climatique

Le niveau de consommation énergétique dépend de l'isolation du logement et de la performance des équipements.  
Pour l'améliorer, voir pages 4 à 6

Ce logement émet 958 kg de CO₂ par an, soit l'équivalent de 4 964 km parcourus en voiture.  
Le niveau d'émissions dépend principalement des types d'énergies utilisées (bois, électricité, gaz, fioul, etc.)
