Dossier technique

n° 120323/LLB/ /NOGENT-SUR-OISE3665

Adresse : **43 Rue Roland Vachette**

Commune : **60180 NOGENT-SUR-OISE**

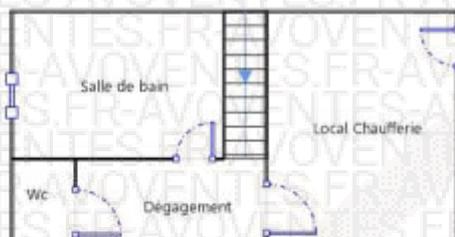
Planche (croquis) de repérage technique effectué par le cabinet : PAC-ECOBAT, auteur :
Dossier n° 120323/LLB/ /NOGENT-SUR-OISE3665 du 13/03/2023
Adresse du bien : 43 Rue Roland Vachette 60180 NOGENT-SUR-OISE

M001 - Plaques (fibres-ciment)
Présence d'amiante
Ep-

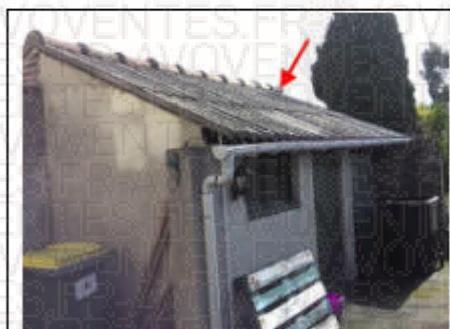
Photo n° PhA001
Localisation : Rez de chaussée - Abri
Ouvrage : Toitures
Partie d'ouvrage : Plaques (fibres-ciment)
Description : Plaques (fibres-ciment)
Localisation sur croquis : M001

Localisation	Identifiant + Description	Conclusion (justification)	Etat de conservation** et préconisations*	Photo
Rez de chaussée - Abri	Identifiant: M001 Description: Plaques (fibres-ciment) Liste selon annexe 13-9 du CSP: B	Présence d'amiante (Sur jugement de l'opérateur)	Matériau non dégradé Résultat EP** Préconisation : Il est recommandé de réaliser une évaluation périodique.

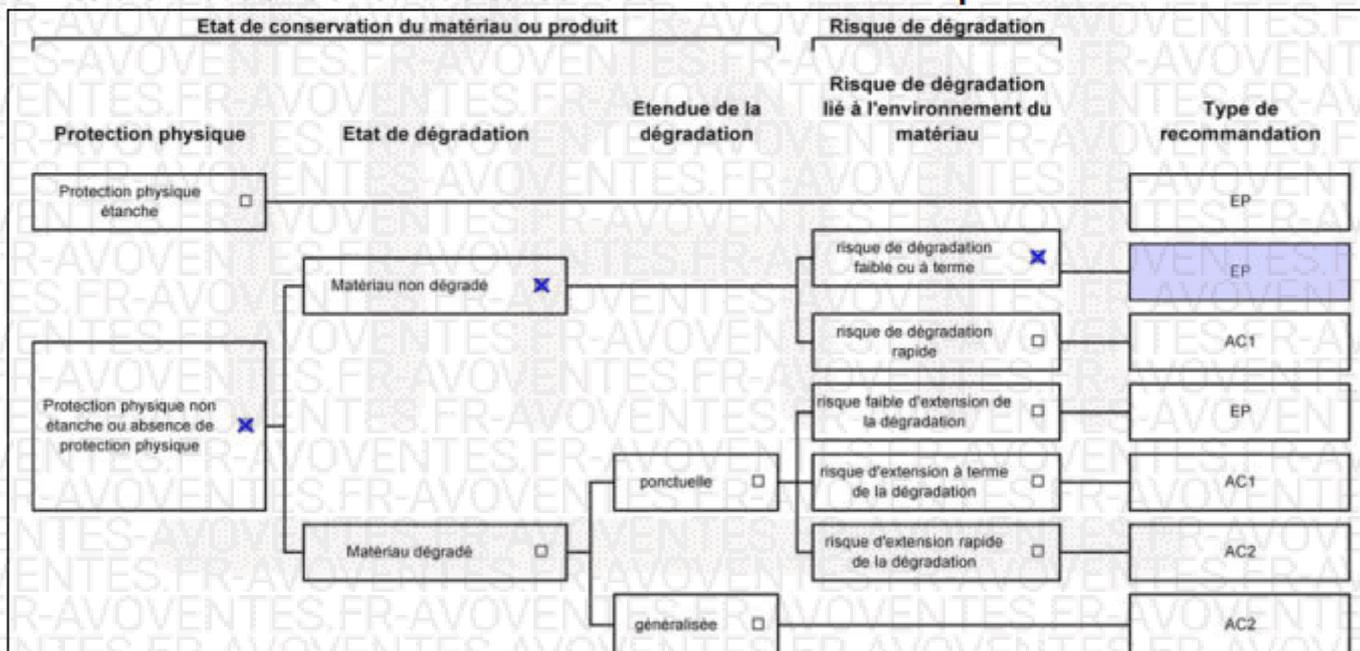
Grilles d'évaluation de l'état de conservation des matériaux ou produit de la liste B

Dossier n° 120323/LLB/ /NOGENT-SUR-OISE3665
 Date de l'évaluation : 13/03/2023
 Bâtiment / local ou zone homogène : Rez de chaussée - Abri
 Identifiant Matériau : M001
 Matériau : Plaques (fibres-ciment)
 Résultat EP : Il est recommandé de réaliser une évaluation périodique.

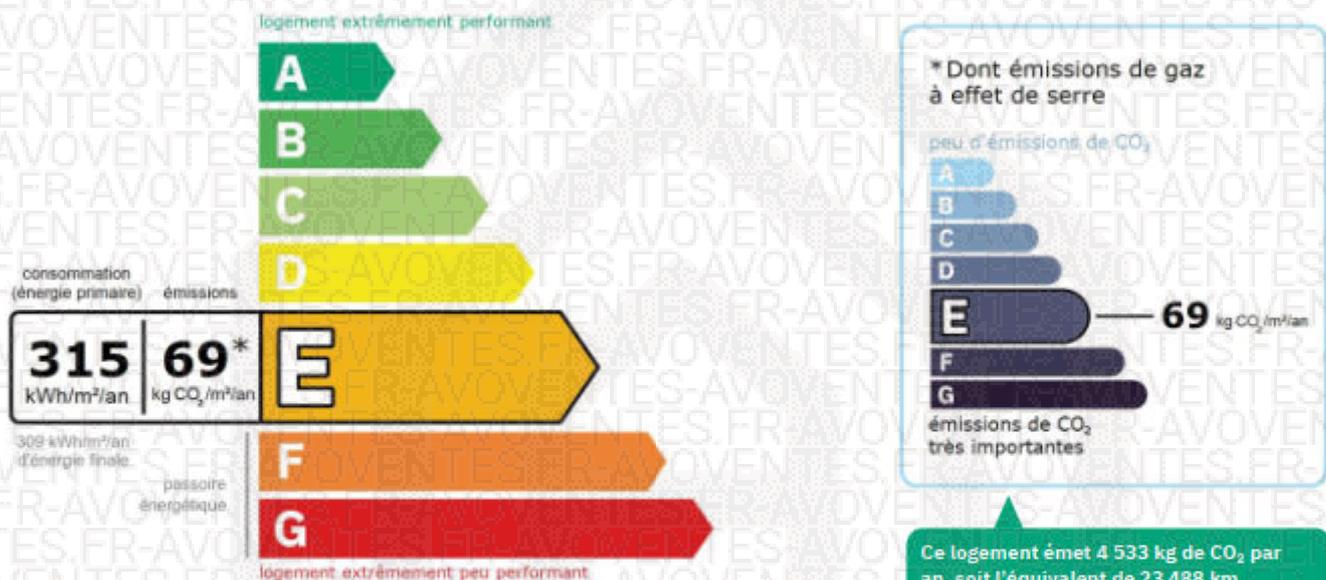
Performance énergétique et climatique

Le niveau de consommation énergétique dépend de l'isolation du logement et de la performance des équipements.
Pour l'améliorer, voir pages 4 à 6

Ce logement émet 4 533 kg de CO₂ par an, soit l'équivalent de 23 488 km parcourus en voiture.
Le niveau d'émissions dépend principalement des types d'énergies utilisées (bois, électricité, gaz, fioul, etc.)
