**DECOMPTÉ DE CREANCE**

DIRECTION GENERALE DES FINANCES PUBLIQUES  
SERVICE DE LA PUBLICITE FONCIERE  
SENLIS

7.1 - Annexe - Schéma de repérage

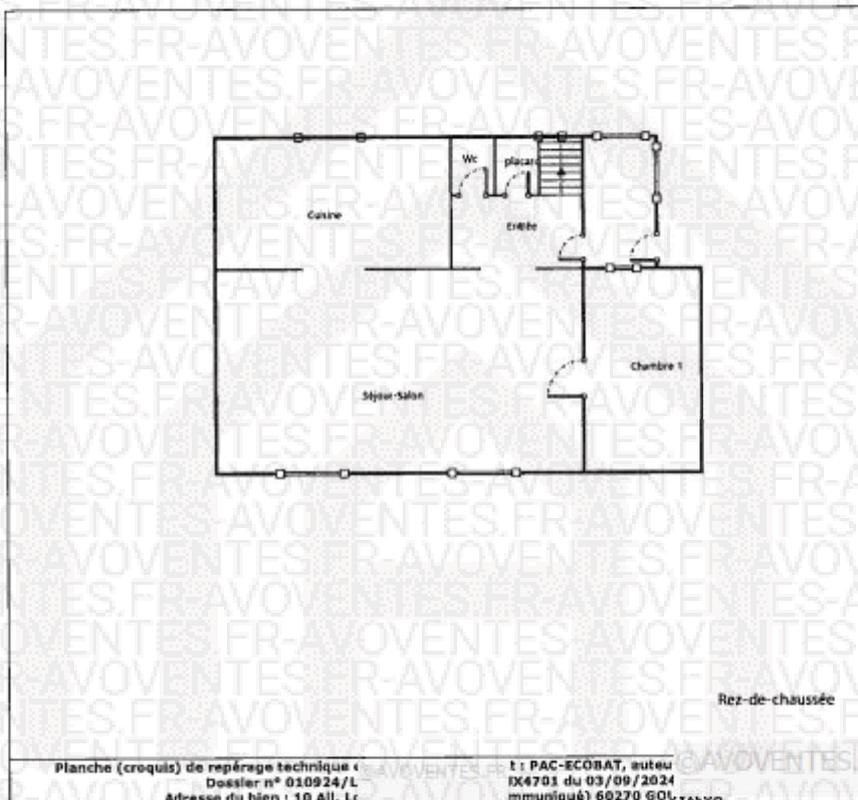
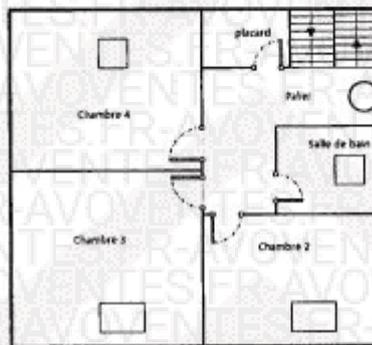
Planche (croquis) de repérage technique eff  
Dossier n° 010924/LLB  
Adresse du bien : 10 All. Loui

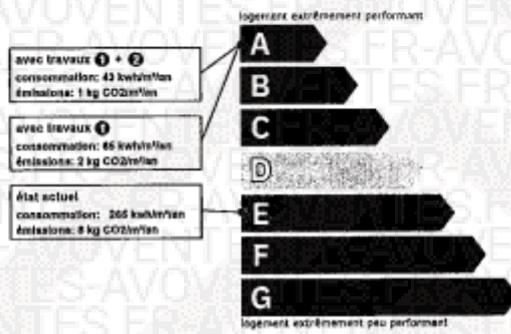
## Évolution de la performance après travaux

avec travaux ① + ②  
consommation: 43 kWh/m<sup>2</sup>/an  
émissions: 1 kg CO<sub>2</sub>/m<sup>2</sup>/an

avec travaux ①  
consommation: 55 kWh/m<sup>2</sup>/an  
émissions: 2 kg CO<sub>2</sub>/m<sup>2</sup>/an

état actuel  
consommation: 100 kWh/m<sup>2</sup>/an  
émissions: 6 kg CO<sub>2</sub>/m<sup>2</sup>/an

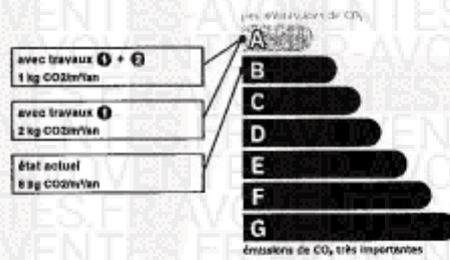
## Dont émissions de gaz à effet de serre

avec travaux ① + ②  
1 kg CO<sub>2</sub>/m<sup>2</sup>/an

avec travaux ①  
2 kg CO<sub>2</sub>/m<sup>2</sup>/an
