## **Dossier technique**

n° 270125/LLB/AVOVENTES /FRESNOY EN THELLE4967

Adresse :..... 4 Imp. des Prêtres

Commune :..... 60530 FRESNOY EN THELLE

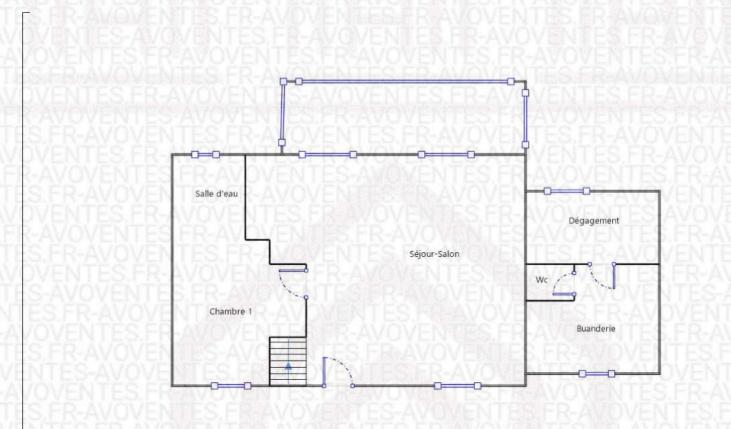
Rez-de-chaussée

Planche (croquis) de repérage technique effectué par le cabinet : PAC-ECOBAT, auteur : AVOVENTES AVOVENTES Dossier n° 270125/LLB/AVOVENTES /FRESNOY EN THELLE4967 du 28/01/2025
