# Dossier technique

n° 030625/LLB/ /QUESMY5295

Adresse : ..... **178 Rue de la Forêt**

Commune : ..... **60640 QUESMY**

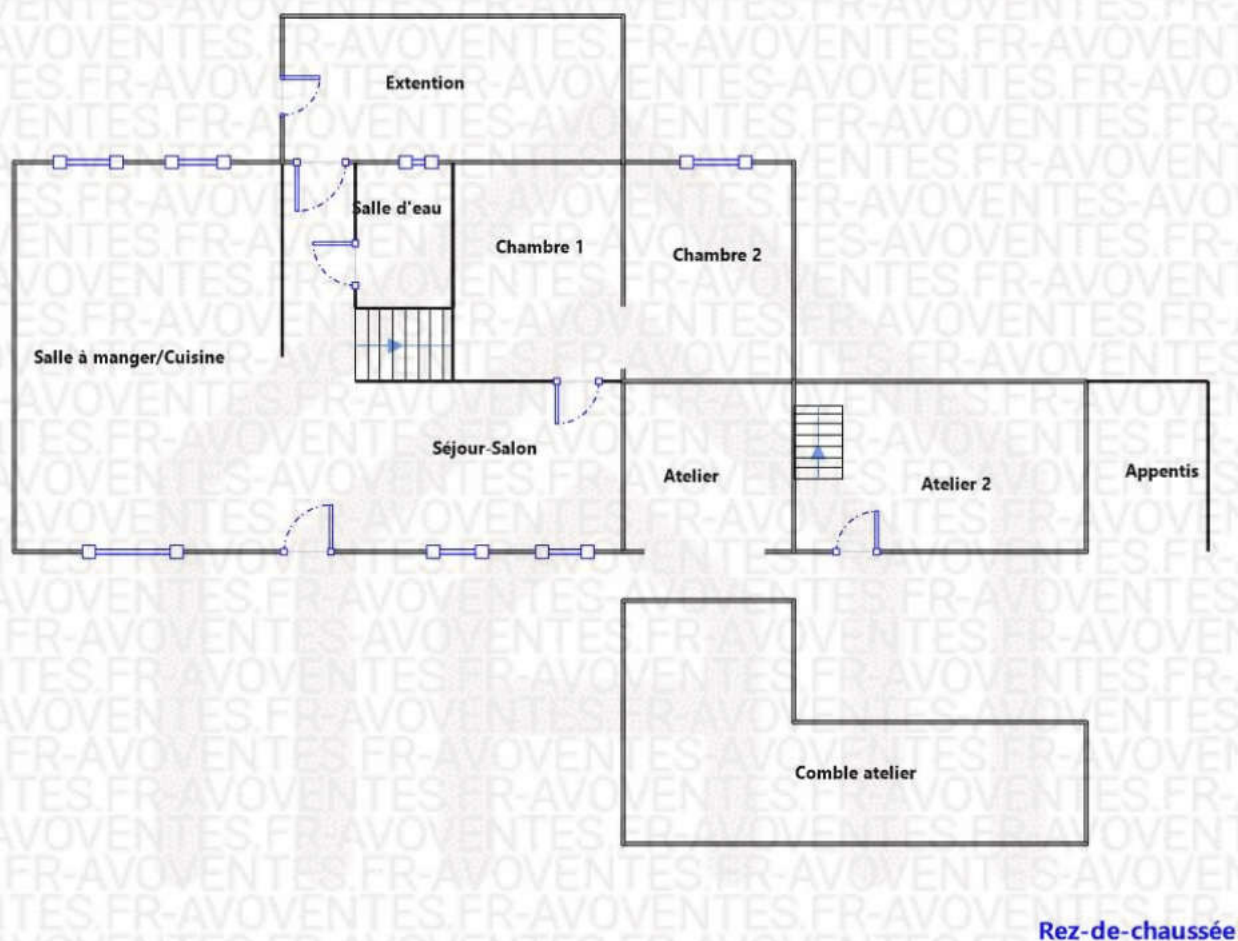
## 7.1 - Annexe - Schéma de repérage

Planche (croquis) de repérage technique effectué par le cabinet : PAC-ECOBAT, auteur :  
 Dossier n° 030625/LLB/ /QUESMY5295 du 04/06/2025  
 Adresse du bien : 178 Rue de la Forêt 60640 QUESMY

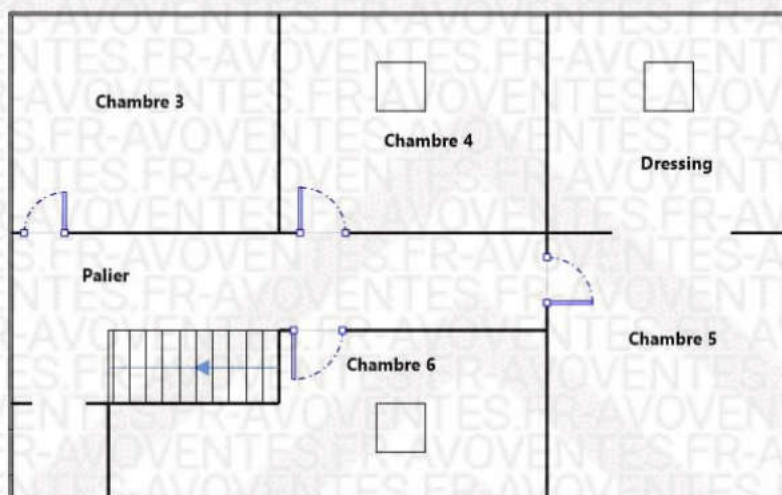
**1er Etage**

**Planche (croquis) de repérage technique effectué par le cabinet : PAC-ECOBAT, auteur : /QUESMY5295**  
**Dossier n° 030625/LLB/ /QUESMY5295 du 04/06/2025**  
**Adresse du bien : 178 Rue de la Forêt 60640 QUESMY**

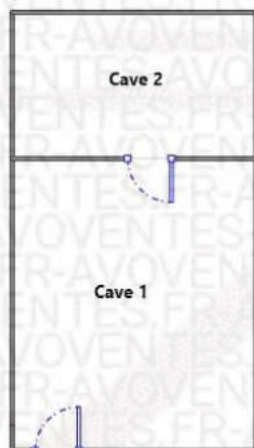
**Sous-sol**

**Planche (croquis) de repérage technique effectué par le cabinet : PAC-ECOBAT, auteur : /QUESMY5295**  
**Dossier n° 030625/LLB/ /QUESMY5295 du 04/06/2025**  
**Adresse du bien : 178 Rue de la Forêt 60640 QUESMY**

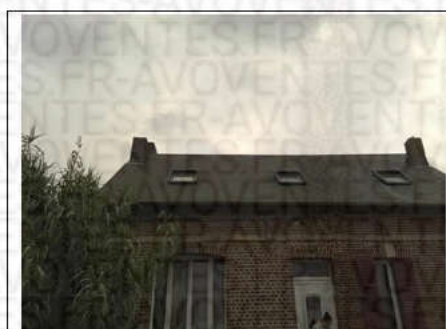
Photo n° PhA001  
 Localisation : Toiture - Toiture  
 Ouvrage : Toitures  
 Partie d'ouvrage : Ardoises (composites)  
 Description : Ardoises (composites)

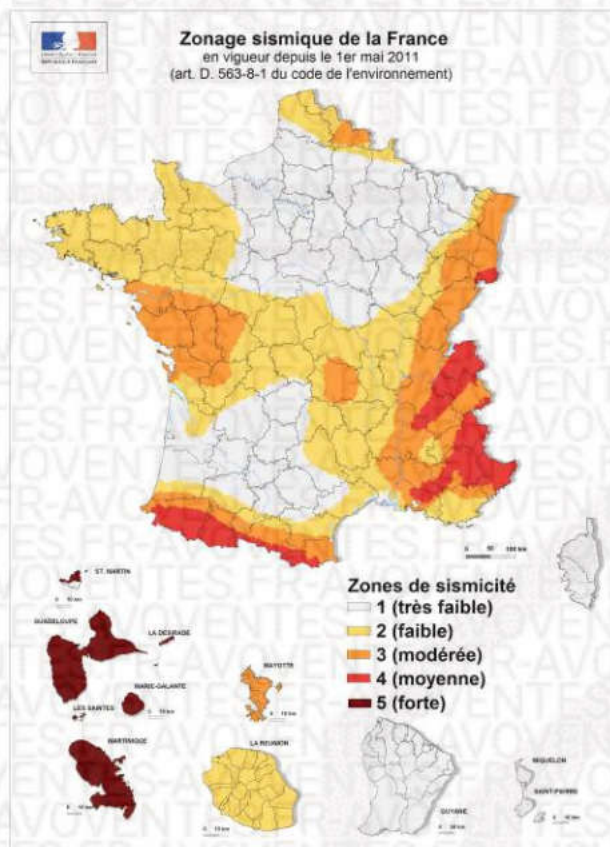
### Le zonage sismique de la France:

Les données de sismicité instrumentale et historique et des calculs de probabilité permettent d'aboutir à l'élaboration d'un zonage sismique. Cette analyse probabiliste représente la possibilité pour un lieu donné, d'être exposé à des secousses telluriques.

Elle prend en compte la répartition spatiale non uniforme de la sismicité sur le territoire français et a permis d'établir la cartographie ci-contre qui découpe le territoire français en 5 zones de sismicité: **très faible, faible, modérée, moyenne, forte**. Les constructeurs s'appuient sur ce zonage sismique pour appliquer des dispositions de constructions adaptées au degré d'exposition **au risque sismique**.

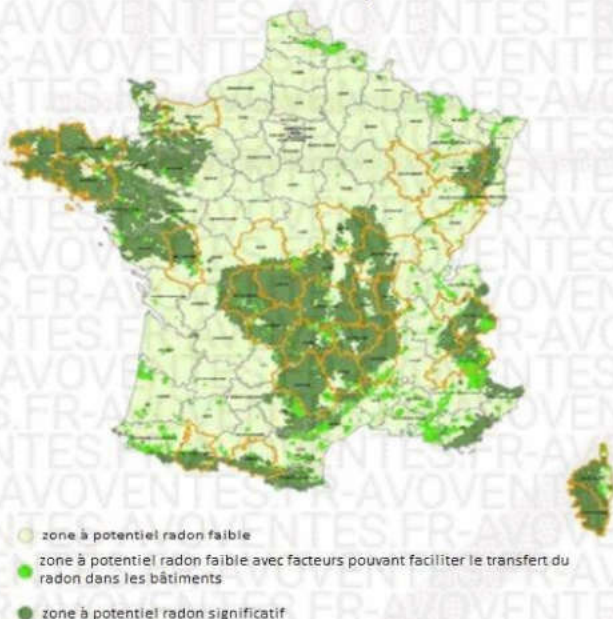
### Le zonage à potentiel radon des sols France métropolitaine

Le potentiel radon des sols représente la capacité du sol à émettre du radon. Il prend en compte la richesse en uranium et radium présents dans les roches du sous-sol, la porosité du sol ainsi que plusieurs facteurs géologiques particuliers pouvant favoriser la remontée du radon vers la surface comme les failles, les cavités souterraines, les zones minières...

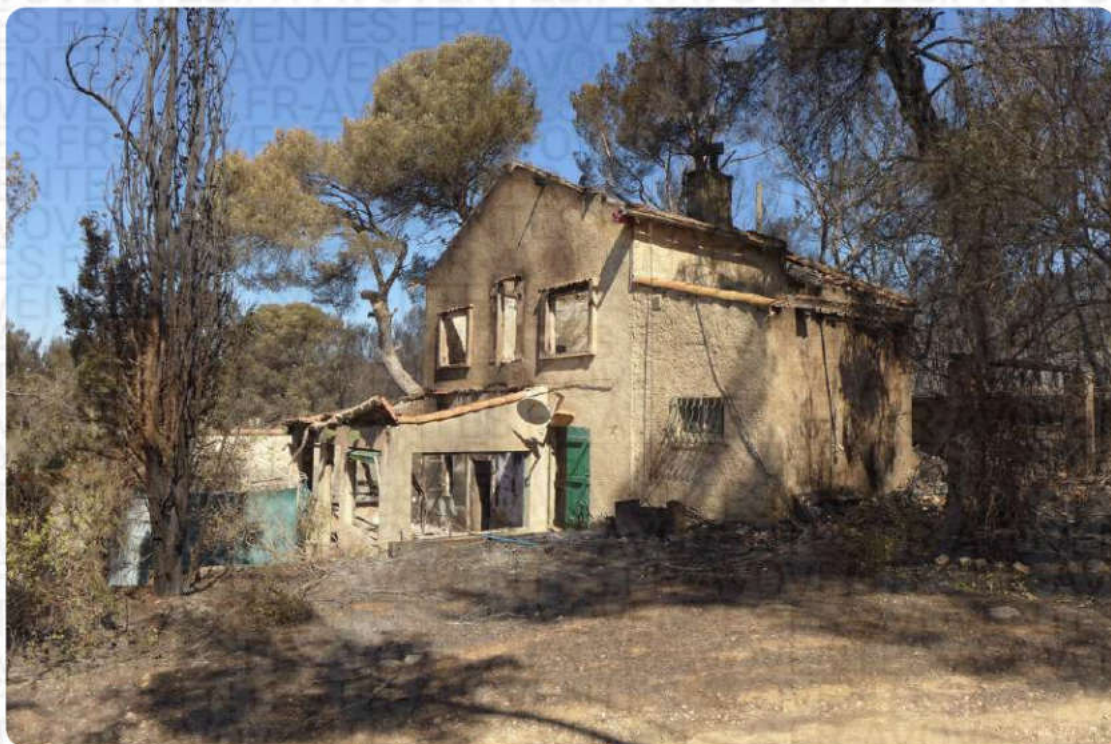
Maison non débroussaillée, partiellement détruite par le passage d'un feu, Rognac (13), source : ONF.
