## Dossier Technique Immobilier

Numéro de dossier : 22700-05/12/24  
Date du repérage : 28/11/2024

Adresse : ..... **16 RUE DE LA CAVÉE**

Commune : ..... **80200 MESNIL BRUNTEL (France)**

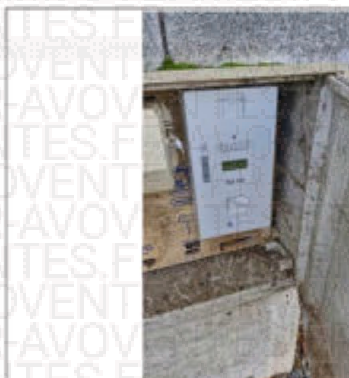
Photo du Compteur électrique

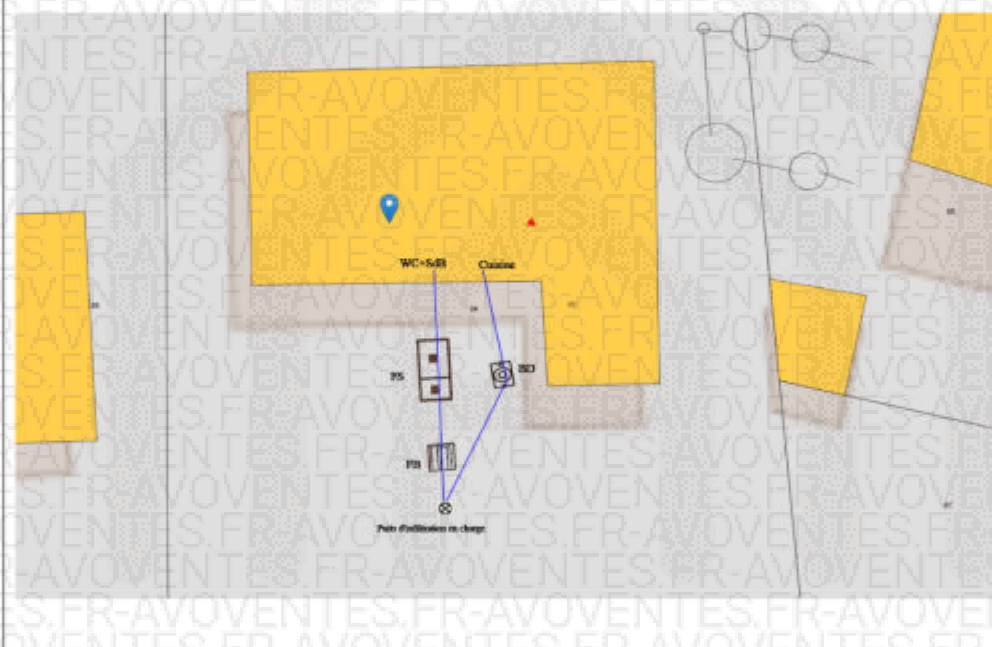
### SCHEMA DE L'INSTALLATION

Les eaux vannes, WC et les eaux grises de la salle de bain, passent par une fosse septique et un filtre bactérien avant de rejoindre un puits d'infiltration.

(Croquis réalisé selon les observations faites lors du contrôle du 28/11/2024  
Les éléments représentés ne sont pas dessinés à l'échelle)
