# Dossier technique

n° 170825/LLB/ /NOYERS ST MARTIN5441

Adresse : ..... **687 Rue des Acacias**

Commune : ..... **60480 NOYERS ST MARTIN**

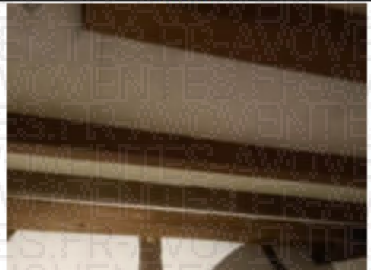
Localisation	Identifiant + Description	Photo
1er étage - Palier; 1er étage - Chambre 3	<p>Identifiant: M003 Description: Faux plafonds Liste selon annexe 13-9 du CSP: A Justificatif: Matériau qui par nature ne contient pas d'amiante</p>

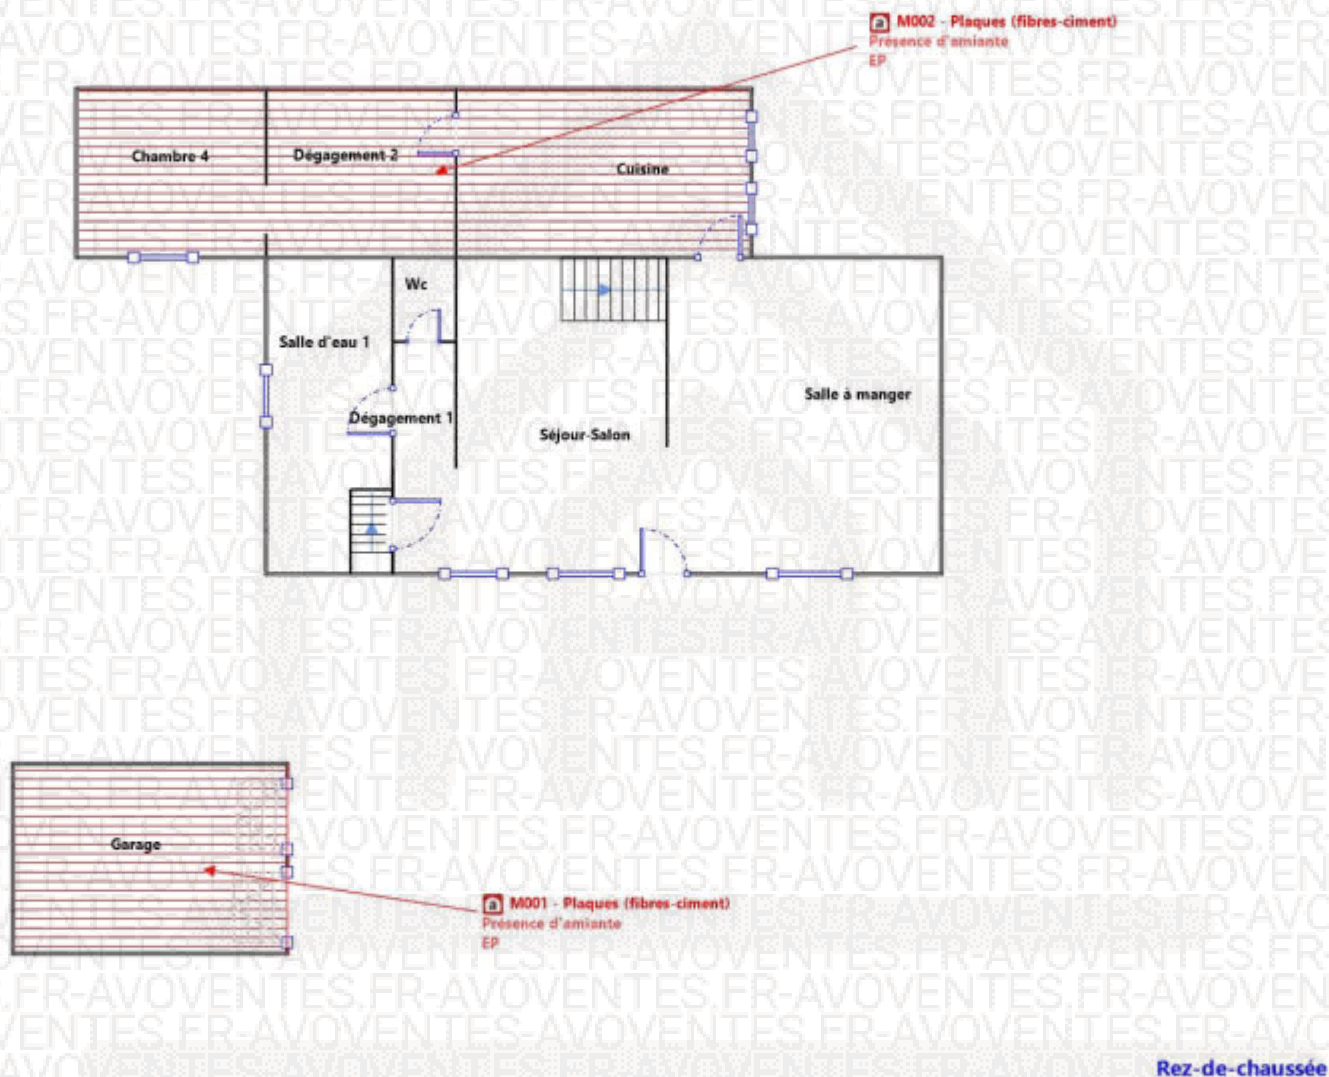
## 7.1 - Annexe - Schéma de repérage

Planche (croquis) de repérage technique effectué par le cabinet : PAC-ECOBAT, auteur : LAVAL BISOGNANI  
Dossier n° 170825/LLB/ /NOYERS ST MARTIN5441 du 18/08/2025  
Adresse du bien : 687 Rue des Acacias 60480 NOYERS ST MARTIN

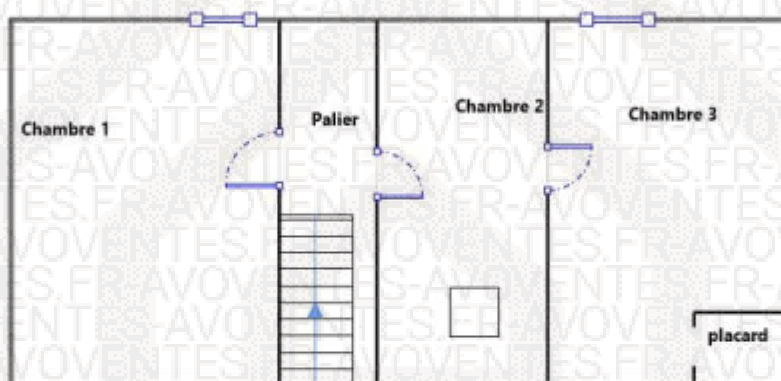
1er Etage

**Planche (croquis) de repérage technique effectuée par le cabinet : PAC-ECOBAT, auteur :**  
**Dossier n° 170825/LLB/ /NOYERS ST MARTIN5441 du 18/08/2025**  
**Adresse du bien : 687 Rue des Acacias 60480 NOYERS ST MARTIN**

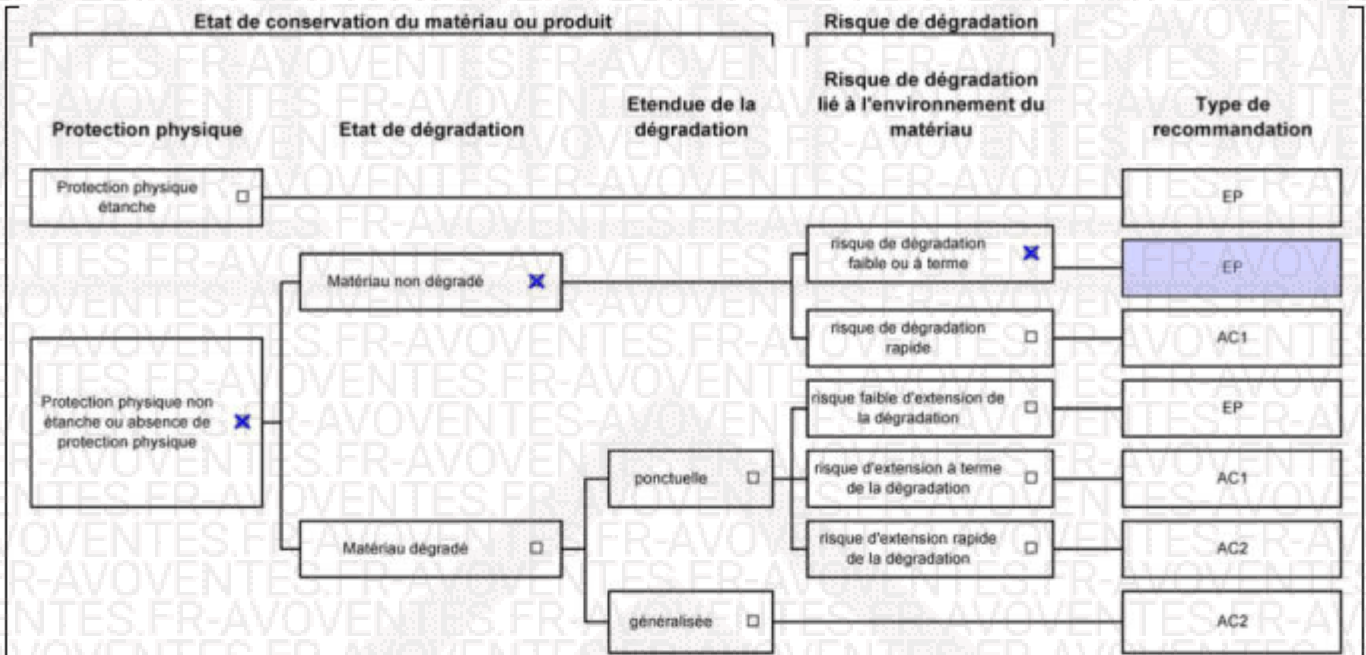
Matériau : Plaques (fibres-ciment)

Résultat EP : Il est recommandé de réaliser une évaluation périodique.

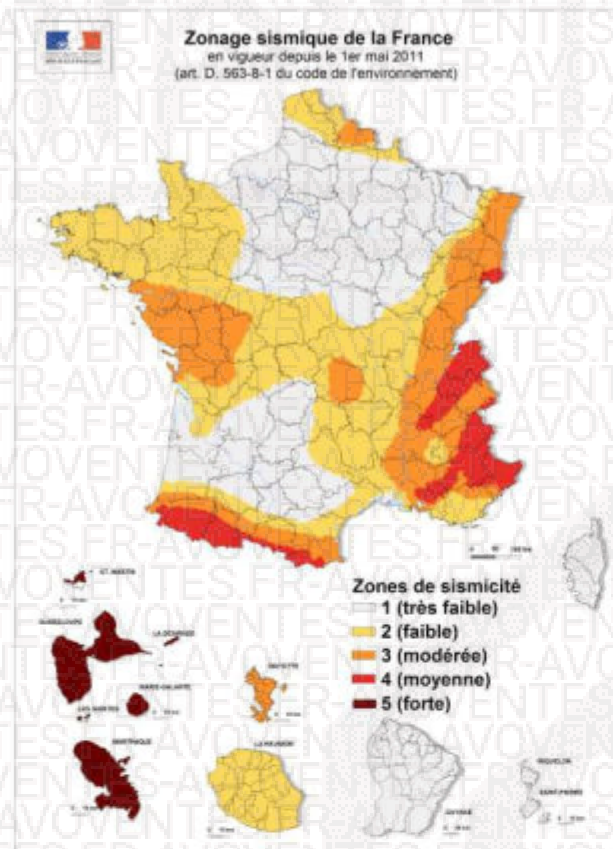
Les données de sismicité instrumentale et historique et des calculs de probabilité permettent d'aboutir à l'élaboration d'un zonage sismique. Cette analyse probabiliste représente la possibilité pour un lieu donné, d'être exposé à des secousses telluriques.

Elle prend en compte la répartition spatiale non uniforme de la sismicité sur le territoire français et a permis d'établir la cartographie ci-contre qui découpe le territoire français en 5 zones de sismicité: **très faible, faible, modérée, moyenne, forte**. Les constructeurs s'appuient sur ce zonage sismique pour appliquer des dispositions de constructions adaptées au degré d'exposition au risque sismique.
